TRIBUNALE ORDINARIO DI RAGUSA IMMOBILIARE

Esecuzione immobiliare n° 83/2024 riunita alla procedura
462/17

**LOTTO 7: Piena proprietà appartamento sito a Vittoria in
via A. Manzoni 212 e box auto di pertinenza**

RAPPORTO DI VALUTAZIONE IMMOBILIARE

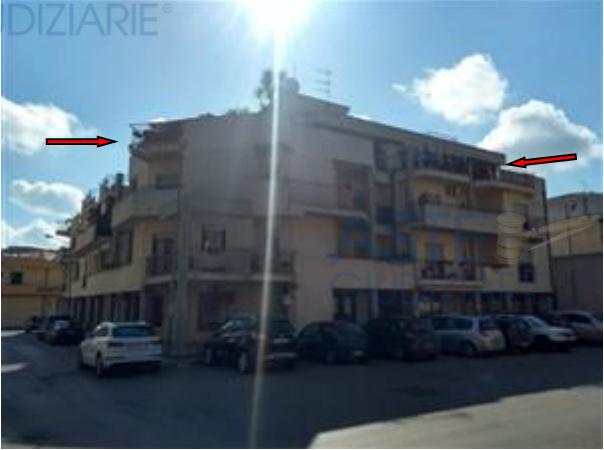
Prospetto condominio vista dall'angolo tra via Manzoni e via Salerno	Box auto

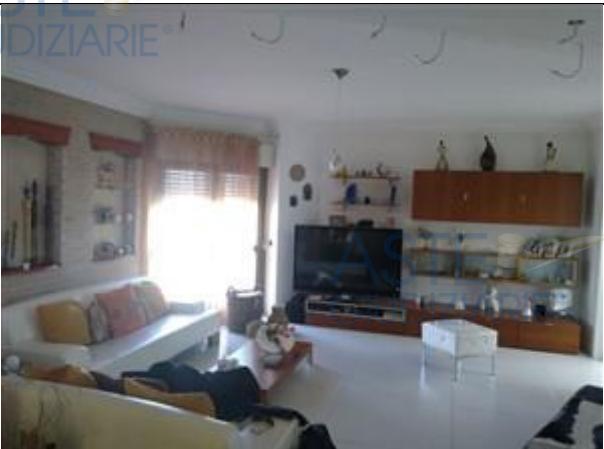
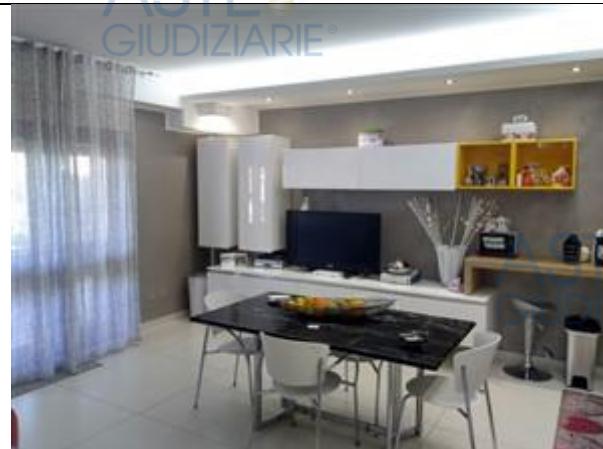
Salotto	Cucina

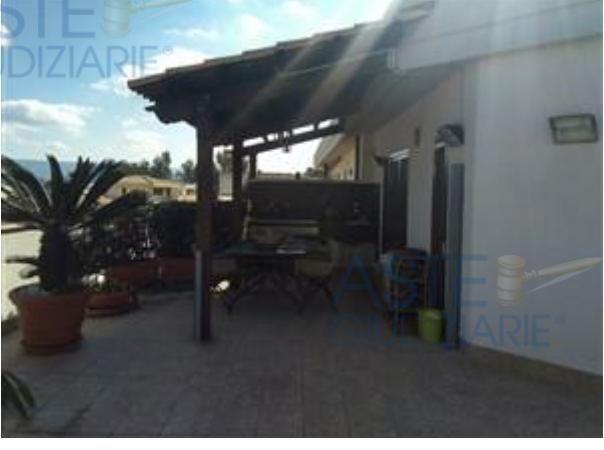
Tettoia su terrazzo	Ampliamento cabina armadio su terrazzo

Il terrazzo presenta una superficie netta di circa 130 mq di cui circa 20 mq risulta coperta con una tettoia avente struttura portante costituita da pilastri e travi in legno, queste di sostengo dell'assito di tavole e del soprastante manto di copertura costituito da tegole del tipo coppo siciliano (foto n. 23).

3. La tettoia realizzata sul terrazzo è regolarizzabile sempre applicando l'art. 20 della L.R. 4/2003, previo ottenimento dell'Autorizzazione in sanatoria da parte dell'Ufficio del Genio Civile di Ragusa (quindi della verifica dei calcoli).

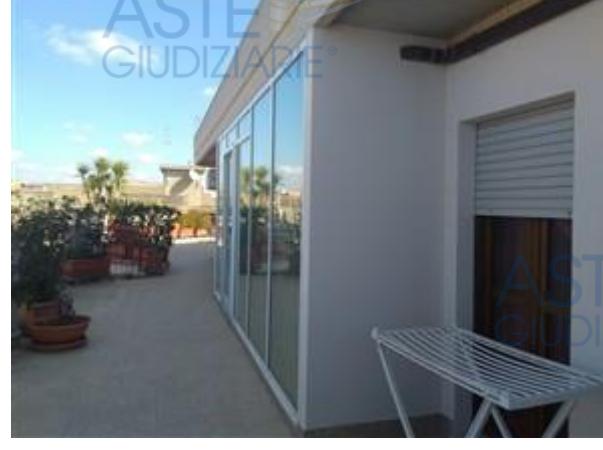
Sul lato dx del corridoio è presente una porta che consente di entrare all'interno di una cabina armadio di circa 9 mq, ricavata sulla terrazza con un successivo intervento edilizio, avente il lato maggiore costituito da un'ampia apertura scorrevole in vetro con affaccio sulla terrazza (foto n. 20, 21 e 26).

2. La cabina armadio realizzata in ampliamento sul terrazzo dovrà essere adeguata, atteso che, pur essendo l'intero lato maggiore a vetro, non è possibile, allo stato attuale, regolarizzarla applicando l'art. 20 della L.R. 4/2003, in quanto i lati minori dell'ampliamento non si configurano come strutture precarie. Con gli opportuni adeguamenti tecnici sarà possibile regolarizzare l'ampliamento applicando l'art. 20 della L.R. 4/2003 ma utilizzando l'ambiente come veranda chiusa e non più come cabina armadio.

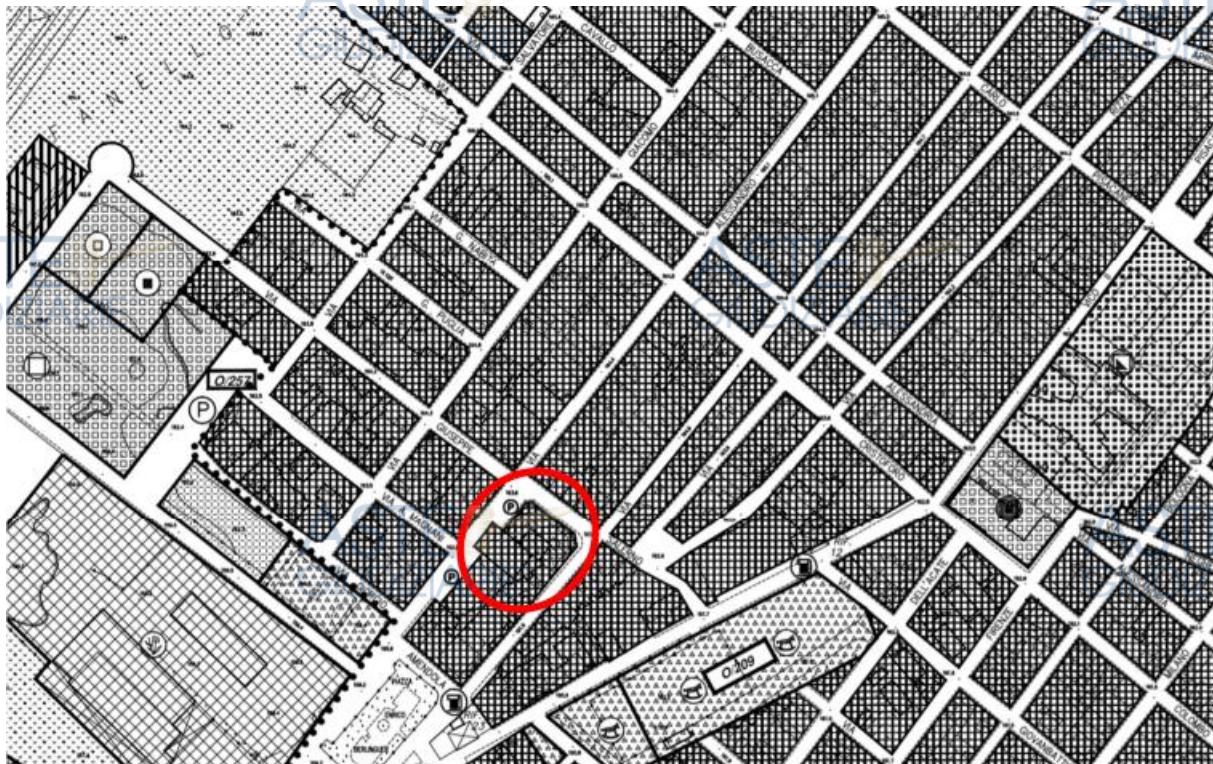
Gli immobili oggetto di pignoramento fanno parte di uno stabile che, secondo la zonizzazione del P.R.G., ricade interamente in Zona Territoriale Omogenea B3 "Completamento dei quartieri del centro Urbano", ove sono consentiti solo gli interventi di cui all'art. 21 delle Norme Tecniche d'Attuazione del P.R.G., che si allegano.

Fig. 2: Ubicazione immobile su stralcio PRG
