TRIBUNALE ORDINARIO DI RAGUSA
ESECUZIONE IMMOBILIARE n. 122/2023

RELAZIONE TECNICA DI CTU

SCHEDA IMMOBILE
Lotto unico

Descrizione		L'immobile per civile abitazione ubicato nella periferia nord-ovest di Modica, in Via Loreto 74, Il Traversa n. 4 e ricade in Zona E3 (ex B2) del vigente Piano Regolatore Generale. Si sviluppa su due piani, piano primo e piano secondo. Il primo piano è composto da: un ingresso-disimpegno, due camere da letto, un soggiorno e un ripostiglio. Il piano secondo è composto da un'ampia cucina-pranzo, da un bagno e da un'ampia terrazza. La superficie coperta è pari a circa 128 mq, al netto dei balconi, del cavedio e del terrazzo. Insiste su una particella censita in Catasto Edilizio Urbano al Foglio 46 del Comune di Modica, Particella 398, sub 6, Zona Censuaria 1, Categoria A/4, Classe 4, Consistenza 7 vani, Rendita 289,22, piani 1 e 2.				
Destinazione		Abitazione

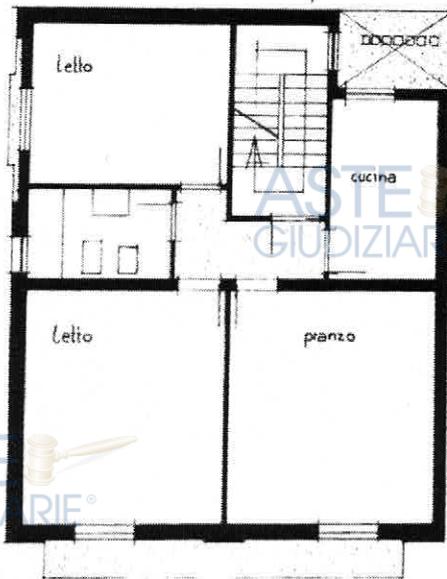
Piano primo

Il primo piano è composto da: un ingresso-disimpegno, due camere da

letto, un soggiorno e un ripostiglio. Le camere da letto, il soggiorno e il

bagno ricevono luce e aria direttamente dall'esterno, mentre il riposti-

glio riceve luce ed aria da un cavedio ubicato nell'angolo tra il vano

scala e il ripostiglio. A servizio di una camera da letto e del soggiorno

c'è un balcone con aggetto sulla via Loreto, mentre l'altra camera da

letto è servita da un balconcino "alla romana", che si affaccia sulla II
