Esecuzione: **R.E. 128/2022** [redacted]

Esperto del procedimento: geom. Maurizio Licitra

FOTO ESTERNO e INTERNI (P1° - P2° - P.3°)

Relazione di consulenza tecnica nel procedimento esecutivo immobiliare promosso da
[REDACTED], iscritto al n.128/2022
R.G.Es.

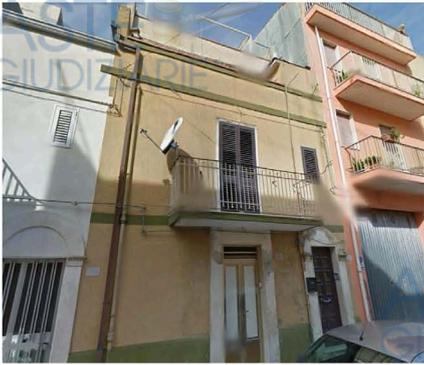
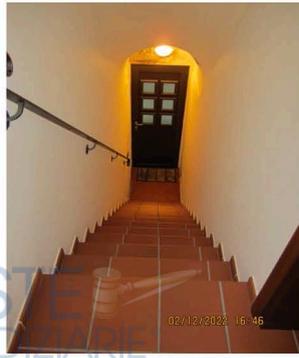
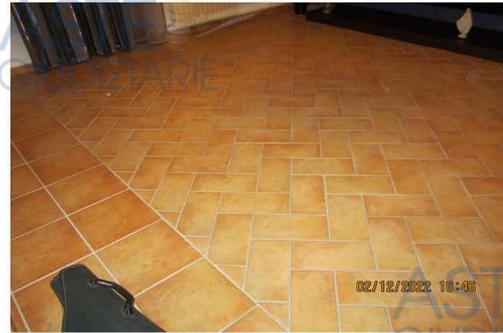
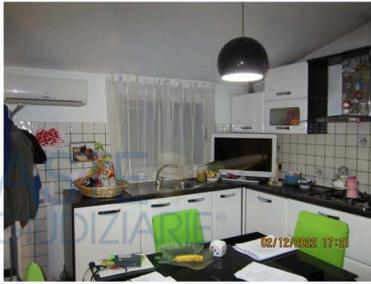
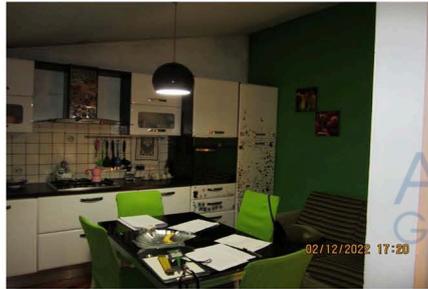
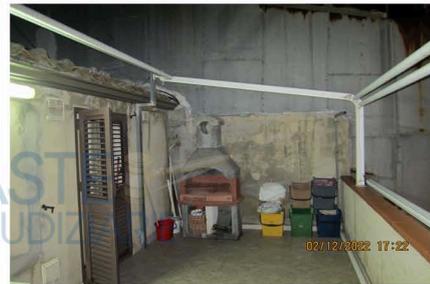
Trattasi di unità immobiliare dislocata su più livelli (all. 1 - foto n.1) e utilizzata a civile abitazione; confina dal prospetto principale su via M. Pennavaria, e con i restanti tre lati è in aderenza con fabbricati limitrofi, [REDACTED] sul lato sinistro, di proprietà [REDACTED] sul lato destro, e di altra proprietà sul retro.

Accedendo dal civ.47, si rileva un androne (all.1 - foto n.2), di modesta larghezza, dal quale si diparte una scala che raggiunge il piano 1^o (all.1 - foto n.3), ove è ubicato un locale, e prosegue ai piani superiori.

ha altezza interna di mt.2,93, risulta composto da un ingresso-soggiorno di mq. 20,01 (all.1 - foto n.4), con ampia apertura esterna sul balcone (mt.2,87) con affaccio su via Pennavaria; il soffitto di tale vano risulta parzialmente rovinato da infiltrazioni di

Tutti gli ambienti della suddetta unità immobiliare si presentano forniti di pavimenti in ceramica, con pareti rifinite e pitturate, in buono stato di rifinitura e manutenzione, ad eccezione del soffitto del salotto al p.1° (all.1 - foto n.5), che presenta alcune macchie, apparentemente dovute a umidità proveniente dalla veranda soprastante (P.2°).

Il paramento esterno del fabbricato, unico e sul lato anteriore, si presenta rifinito e apparentemente in buono stato di manutenzione (all.1 - foto n.1).

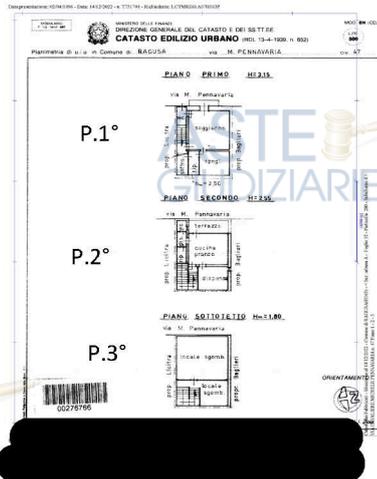
MINIATURA PLANIMETRIA
CATASTALE DELL'IMMOBILE

Gli ambienti esistenti nel sub. 4, da me rilevati, risultano difformi rispetto alla planimetria rilasciata dall'Agenzia del Territorio di Ragusa (all. n.5) in quanto:

- al piano terzo (sottotetto) dal rilievo risulta un locale cucina, un pianerottolo, una lavanderia e una veranda, arretrata rispetto all'allineamento dei fabbricati prospicienti su via Pennavaria, di contro nella planimetria catastale risulta un locale

di sgombero attiguo alla scala e altro locale di sgombero per tutta la superficie del lotto, allineato ai fabbricati sulla strada, ma difforme urbanisticamente, in quanto non presente nella C.E. con prog. n. 123/54.

- al piano secondo, dal rilievo risulta che la dislocazione dei locali è conforme alla planimetria catastale, ma difforme urbanisticamente (prog. 123/54) e con diversa denominazione dei singoli ambienti;
- al piano primo i locali rilevati corrispondono alla planimetria catastale sia come ambienti che come denominazione (conforme al prog. 123/54).

L'eventuale adeguamento della planimetria catastale con lo stato dei luoghi, comporterebbe la redazione di una variazione catastale con procedura DOCFA, previa pratica al Comune e al Genio Civile (regolarizzazione urbanistica e strutturale).
