TRIBUNALE ORDINARIO DI RAGUSA

ESECUZIONE IMMOBILIARE n. 14/2023

Perizia Immobiliare del C.T.U.

- **LOTTO 1** [RAGUSA via Colonnello Umberto Maddalena n. 33 e 35] - fabbricato ad uso abitativo, a più elevazioni, allo stato non abitabile, per via delle molteplici incompletezze/ammaloramenti, versa in un cattivo stato conservativo e manutentivo.

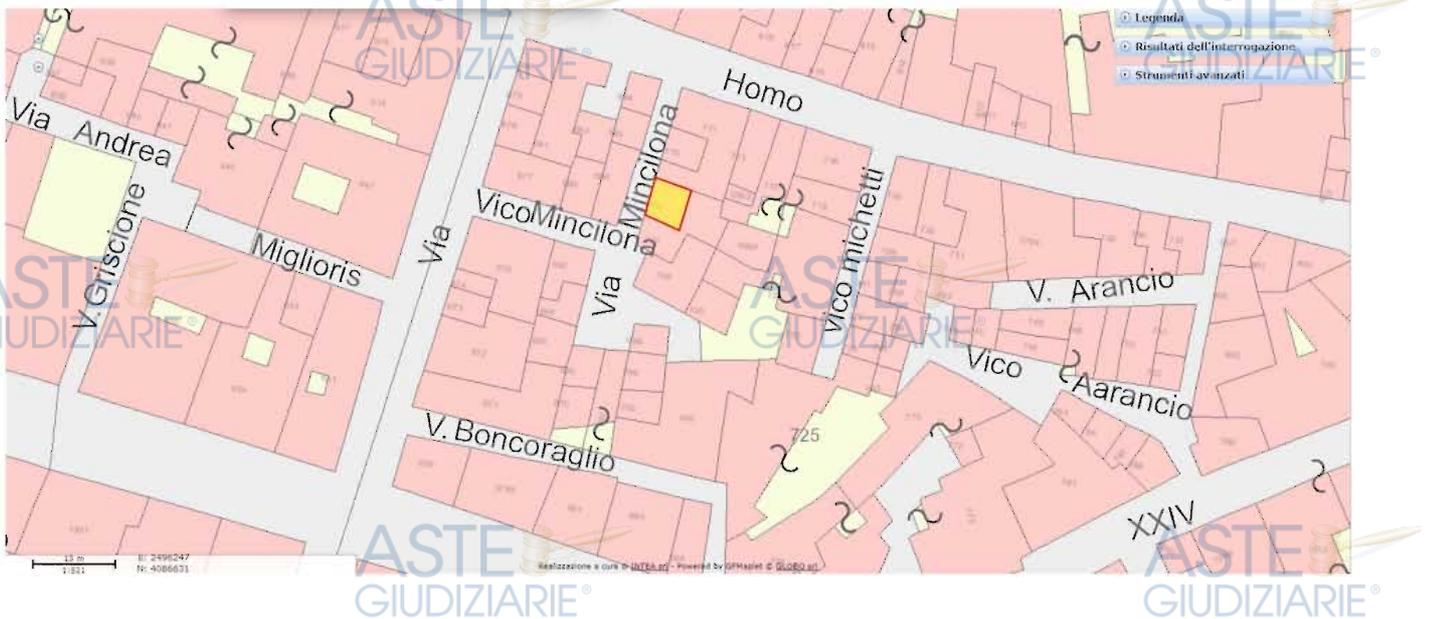
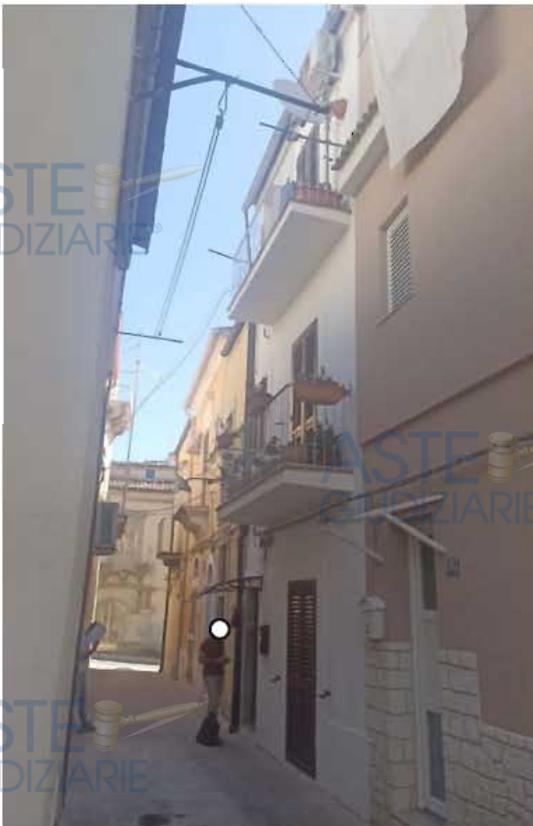
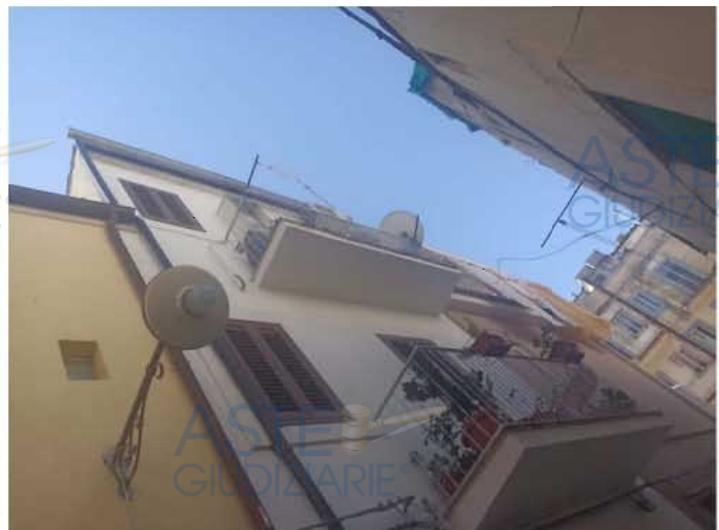
- **LOTTO 2** [RAGUSA via Tenente Giuseppe Schembari n. 10] - fabbricato ad uso abitativo a più elevazioni, allo stato abitabile (ed abitato), in discreto stato conservativo e manutentivo.
