# TRIBUNALE DI ROMA

Perizia dell'Esperto ex art. 568 c.p.c. Arch. Di Blasi Francesco, nell'Esecuzione Immobiliare 1576/2018 + 72/2020 del R.G.E.

**Bene N° 4** - Locale commerciale ubicato a Roma (RM) - Via Asinari di San Marzano n. 48 e Via di Casal Bertone 94

LOCALE COMMERCIALE P. S1 E TERRA IN ROMA  
VIA ASINARI DI SAN MARZANO 48  
VIA DI CASAL BERTONE 94

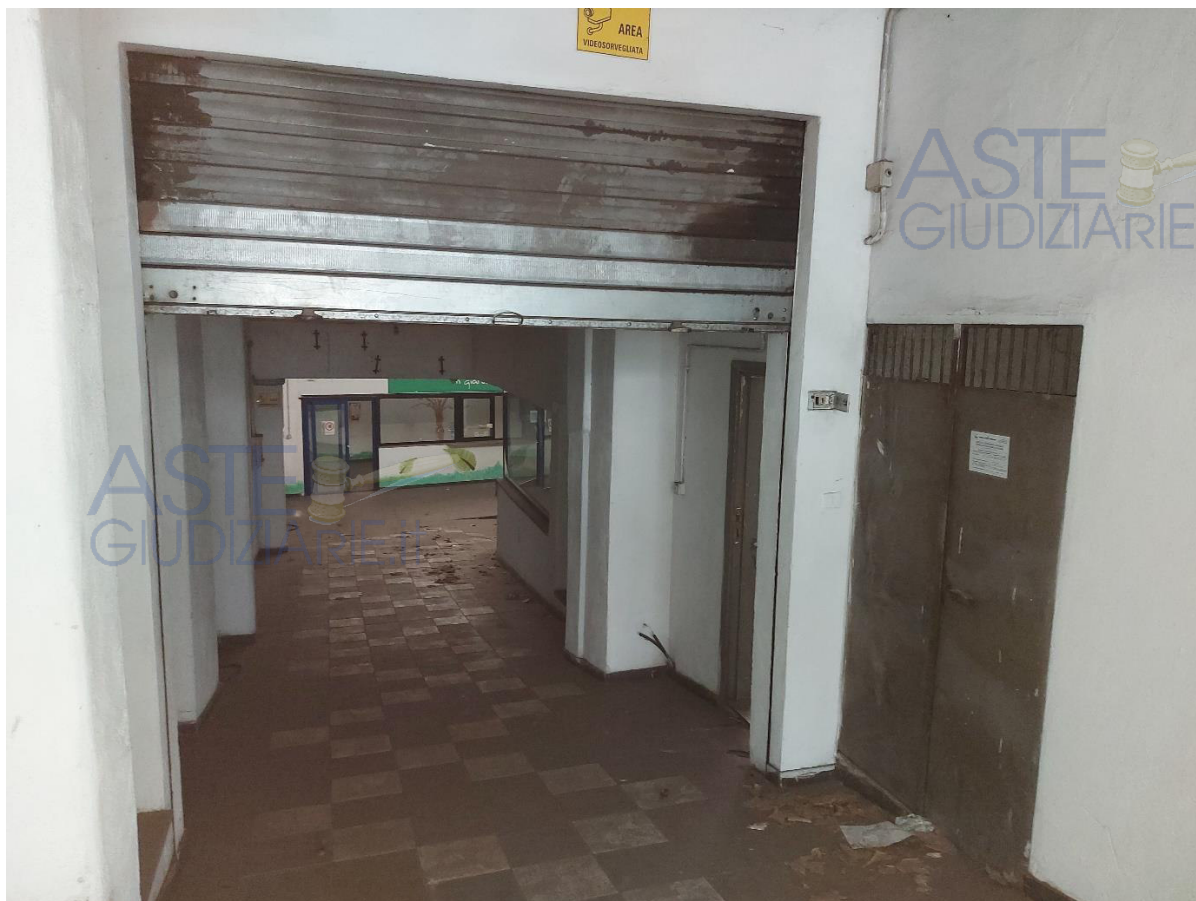
Rampa su Via Asinari Di San Marzano

La rampa su Via Asinari di San Marzano ha larghezza utile di circa m 4,00/4,50 e l'accesso è diretto sulla citata Via tramite serranda motorizzata, la rampa su Via di Casal Bertone ha larghezza utile variabile dai m. 3,00 ai m 3,20 ed è servita da due serrande di cui quella su Via Casal Bertone è in uso comune con il Condominio, in quanto lungo la parte iniziale della rampa è posizionato l'accesso alla centrale termica condominiale, il secondo accesso risulta arretrato di circa m.10,00 dalla prima serranda affacciante su Via di Casal Bertone.
