## TRIBUNALE DI ROMA

Perizia dell'Esperto ex art. 568 c.p.c. ing. Simone De Liberis, nell'Esecuzione Immobiliare 1163/2024  
del R.G.E. – G. dott. Romolo Cifolini.

### BENE N° 1 - LOCALE COMMERCIALE UBICATO A ROMA (RM) - VIA APULIA 11/E.

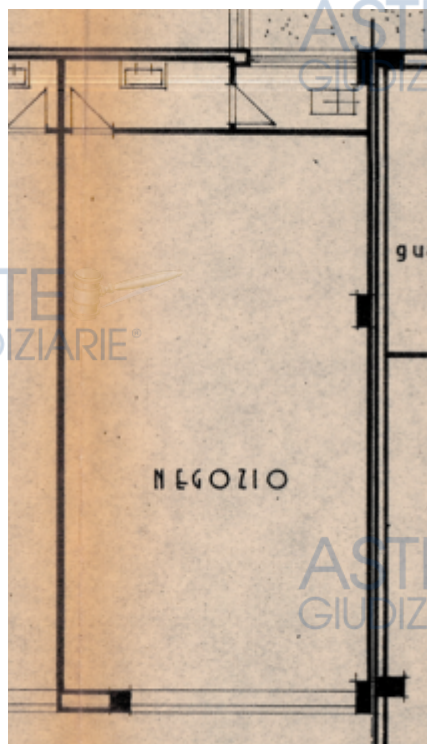
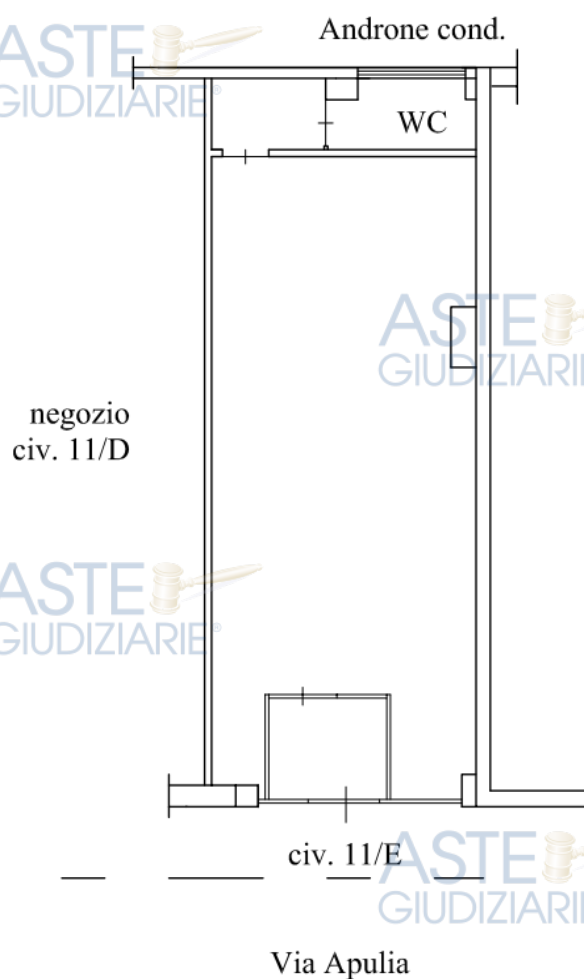
In definitiva, dal confronto tra la planimetria di progetto assentito (prot. 14469/67) e l'attuale stato dei luoghi rilevato in data 10/12/2025, ho rilevato le seguenti difformità:

- l'immobile pignorato ha una diversa distribuzione interna rispetto alla planimetria di licenza, infatti, la vetrina che prospetta via Apulia è stata modificata sia con la messa in opera di una porta vetrata d'ingresso spostata rispetto al progetto assentito (ciò comporta anche una modifica di prospetto), sia con la realizzazione di una retrostante bussola con porta vetrata a battente;

- la vetrina del negozio è difforme anche in dimensioni rispetto a quella rappresentata nella planimetria di progetto assentito; infatti, la larghezza rilevata nel sopralluogo era di circa 2,85 m, mentre in detto progetto essa è larga 3,50 m;

- la finestra del bagno che prospetta l'atrio condominiale era stata chiusa con un pannello metallico;
- la larghezza interna del negozio rilevata nel sopralluogo è minore di circa di circa 90 cm rispetto a quanto rappresentato nel progetto assentito;

- le dimensioni dei due pilastri interni (quello nell'ambiente di vendita che si trova sulla parete d'ambito di destra per chi entra nel negozio da via Apulia e quello tra bagno e anti-bagno) rilevati nel sopralluogo sono maggiori rispetto a quelli disegnati nel progetto assentito;

- l'altezza interna riscontrata è di circa 4,01 m, invece quella del progetto assentito è di circa 3,75 m (differenza dell'7% e conseguente aumento di volume).

Qui di seguito si riportano rispettivamente lo stralcio della planimetria del progetto assentito e quello risultante dal rilievo effettuato il 10/12/2025.

Si segnala che l'incremento volumetrico prima descritto non rientra nella tolleranza costruttiva dell'immobile (essendo pari al 7% > 6%). Tale incremento è tuttavia contenuto entro il limite del 15% di incremento di volume, nonché entro il 10% della variazione di altezza; esso pertanto si configura quale "parziale difformità", ai sensi delle recenti modifiche introdotte il 30 luglio 2025 alla Legge Regionale Lazio 15/2008 (Art. 17).

In definitiva, per regolarizzare le difformità prima elencate, si dovrà presentare una SCIA ad opere eseguite accompagnata da una attestazione asseverata di un tecnico al Genio Civile, previo rilascio del parere del Co.Q.U.E. Di conseguenza, per il negozio pignorato nella presente stima sarà applicata una detrazione (si veda paragrafo Stima/Formazione lotti) rispetto al suo valore di mercato per tenere in conto degli oneri necessari per sanare le difformità prima descritte (inclusi gli oneri per i professionisti) e per eseguire le opere di ripristino della finestra del bagno.
