PROC. 1259/2024

RELAZIONE TECNICA ESTIMATIVA

Perizia dell'Esperto ex art. 568 c.p.c. Arch. Pacchiarotti Cristiana, nell'Esecuzione Immobiliare 1259/2024 del R.G.E.

Abitazione e due posti auto scoperti, siti in Via Cristoforo Sabbadino n.126 – Loc. Piana del Sole

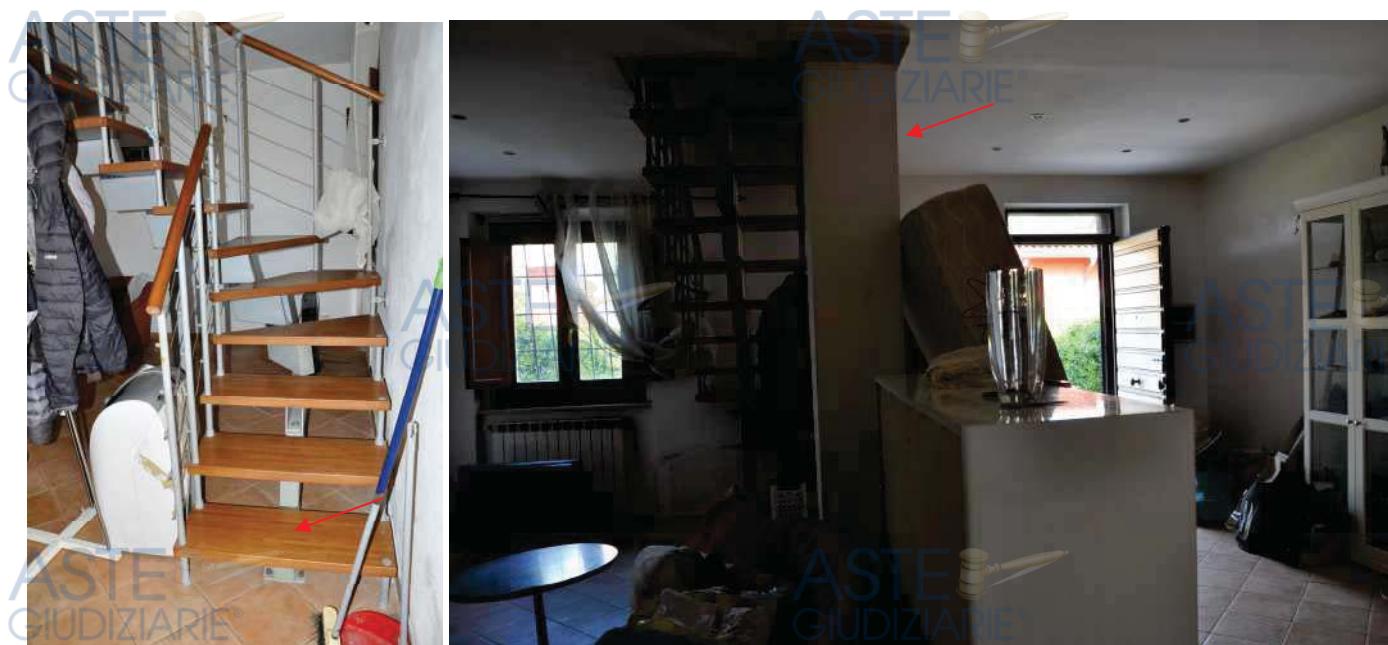
- È stata modificata la scala in legno che conduce al piano superiore: i primi gradini risultano ora accessibili direttamente dall'ingresso;
- È stato realizzato un pilastro centrale nel soggiorno, presumibilmente a sostegno dell'ampliamento del piano superiore. Tale elemento non è rappresentato nella planimetria catastale.
- Le altezze rilevate variano da h.2,67 a h.2,63

Modifica della scala in legno e realizzazione nuovo pilastro

Per l'analisi della regolarizzazione delle suddette difformità si rimanda al paragrafo "Regolarità edilizia", poiché per l'immobile in oggetto risultano presentate diverse istanze di concessione edilizia in sanatoria, relative al cambio di destinazione d'uso da magazzino ad abitazione e alla realizzazione del soppalco. Per tali istanze, risulta attualmente notificato un preavviso di rigetto da parte dell'Ufficio Condono.

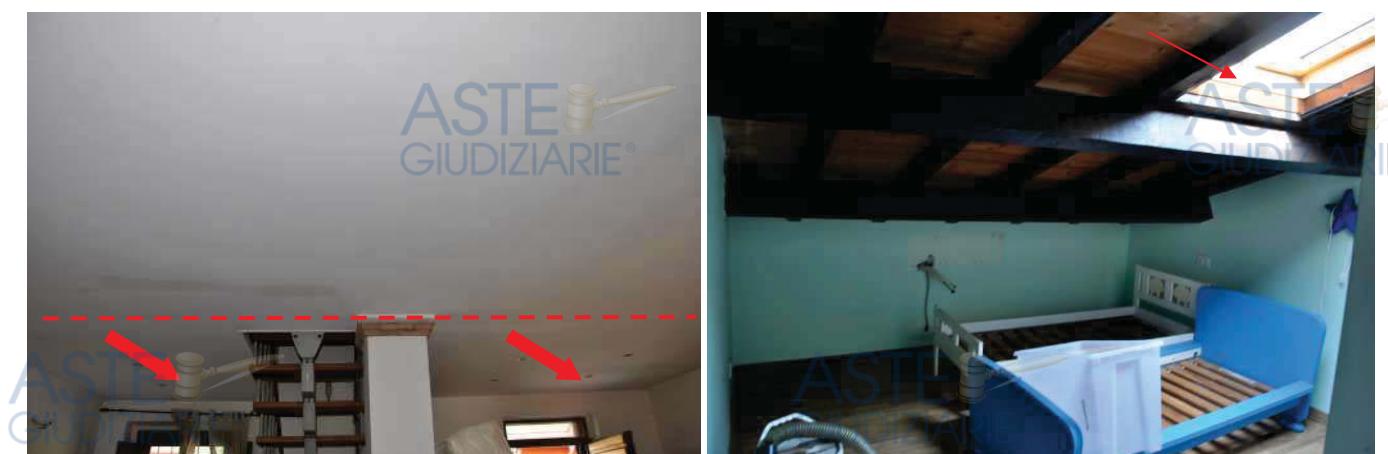
- La soffitta è stata ampliata internamente mediante l'integrazione del sottotetto;
- Sono state ricavate tre camere ed un bagno. Le camere presentano copertura inclinata con altezze variabili (da 1,00 m a 2,40 m);
- Sono stati inoltre realizzati due nuovi lucernai e riposizionati quelli esistenti

Ampliamento soffitta (realizzazione nuovo solaio)

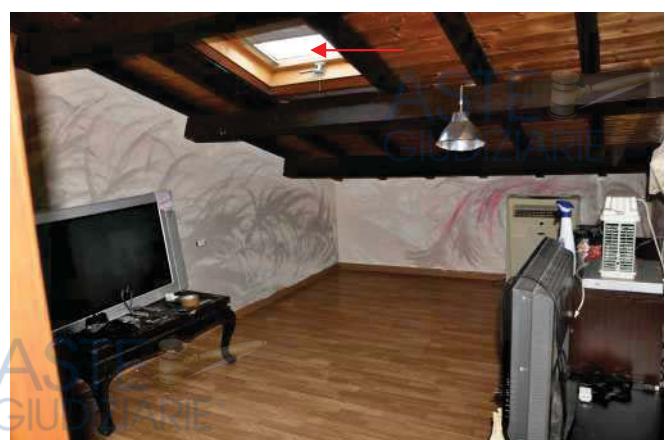
Camera e lucernaio ricavati nella soffitta

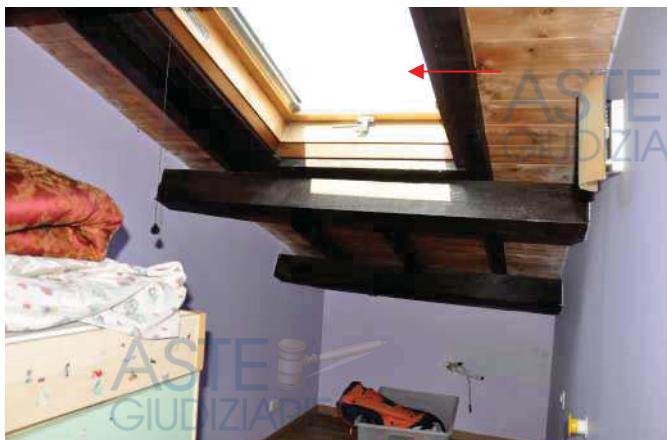
Camera e lucernaio ricavati nella soffitta

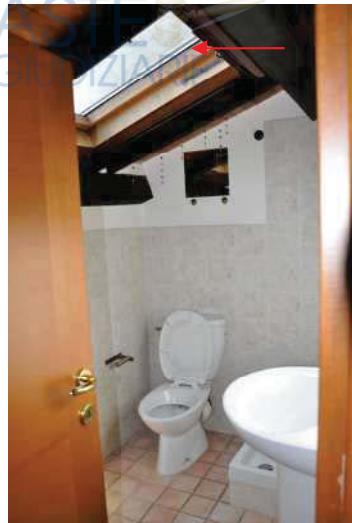
Bagno e lucernaio ricavati nella soffitta Soffitta

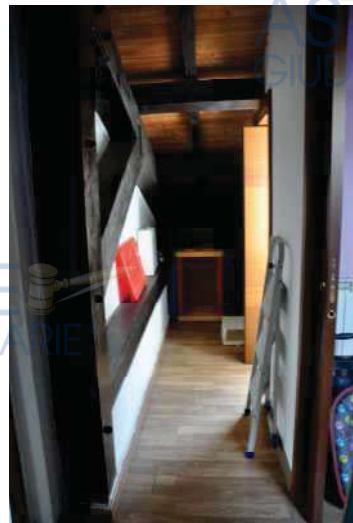
Soffitta

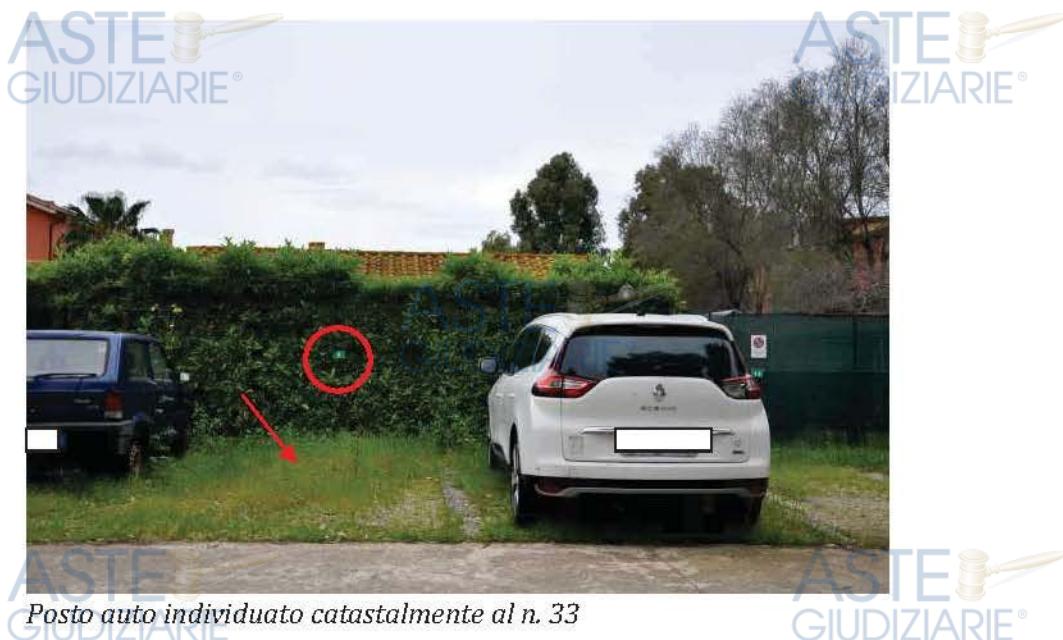
In seguito al sopralluogo effettuato congiuntamente al custode nominato, si rappresenta che il posto auto oggetto di pignoramento risulta conforme alla planimetria catastale. Tuttavia, lo stesso è identificato con il numero 6, riportato sulla rete di recinzione che delimita fisicamente l'area destinata al parcheggio e corrispondente all'unità immobiliare principale. Nella planimetria catastale, il medesimo posto auto risulta invece individuato con il numero 33, determinando così una difformità tra la numerazione fisica e quella catastale. Per sanare tale difformità sarà necessario chiedere all'Amministratore di Condominio di numerare correttamente i posti auto come indicato sulla planimetria catastale.

Posto auto individuato catastalmente al n. 33

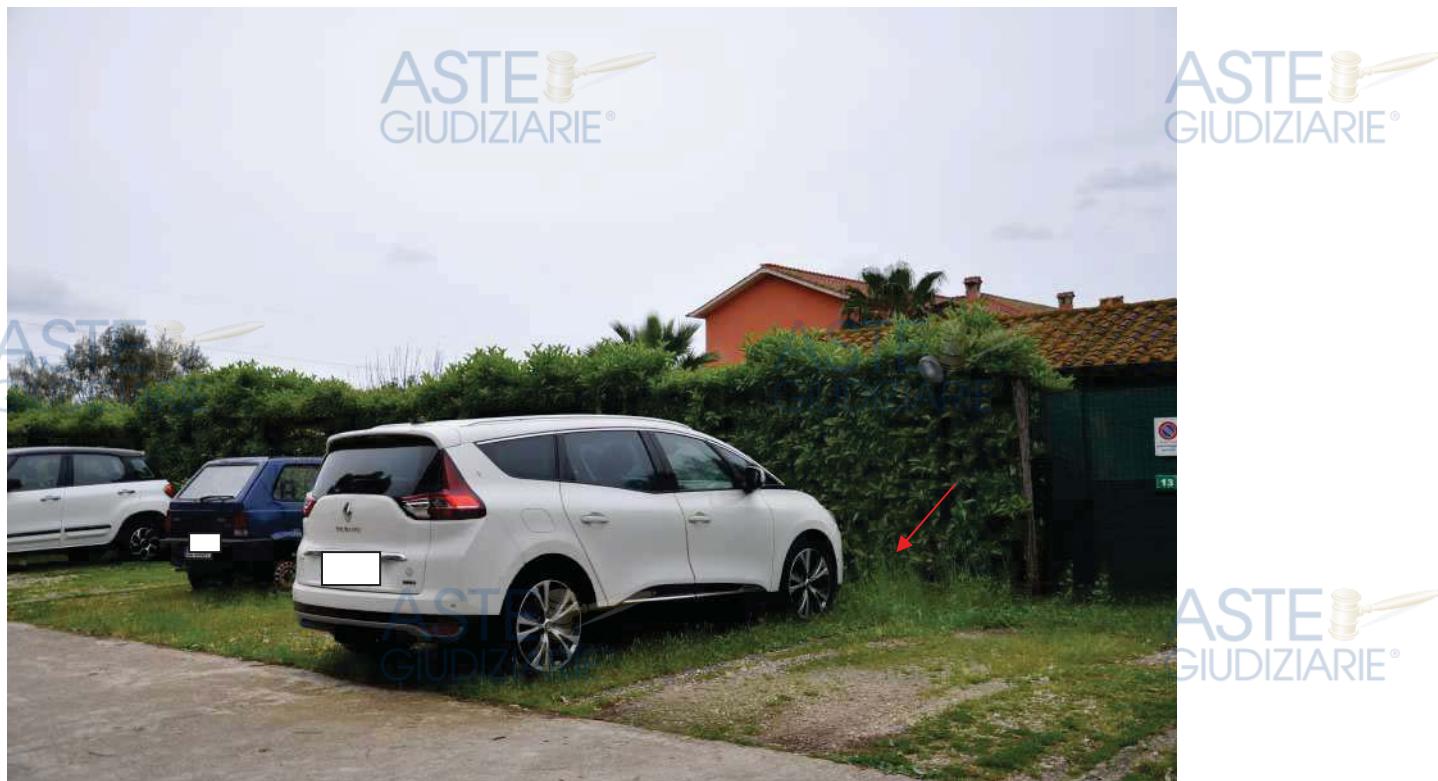
A seguito del sopralluogo effettuato congiuntamente al custode nominato, si rappresenta che il posto auto oggetto di pignoramento risulta conforme alla planimetria catastale ma non risulta identificato da alcun numero sul posto. Tuttavia, nella planimetria catastale lo stesso posto auto è individuato con il numero 34, e la sua posizione è desumibile dall'elaborato planimetrico allegato all'atto di compravendita. Per sanare tale difformità sarà necessario chiedere all'Amministratore di Condominio di numerare correttamente i posti auto come indicato sulla planimetria catastale.

Posto auto individuato catastalmente al n. 34

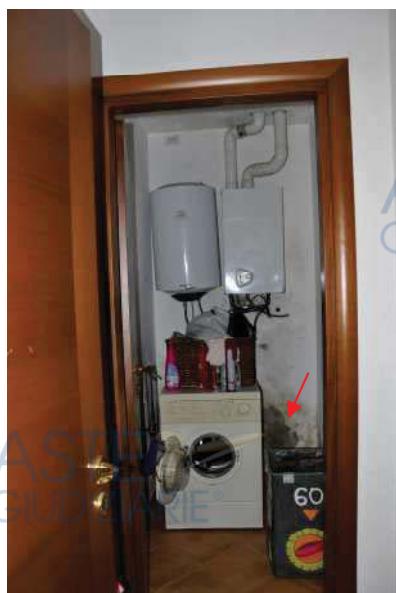
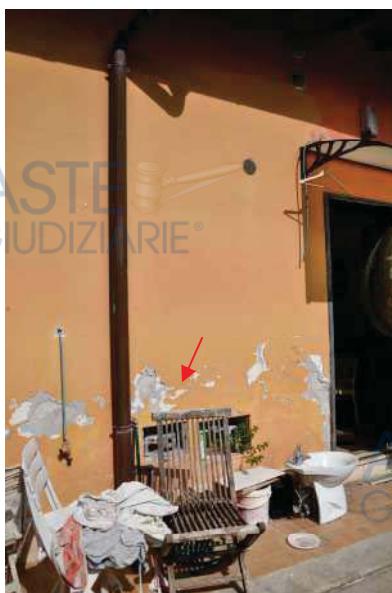
Il bene in esame si presenta in cattivo stato di manutenzione. Sono visibili macchie di umidità sulle pareti del ripostiglio e porzioni dell'intonaco esterno risultano danneggiate. Si rappresenta, inoltre, che l'abitazione risulta disabitata da tempo.

Macchie di umidità e intonaco esterno danneggiato

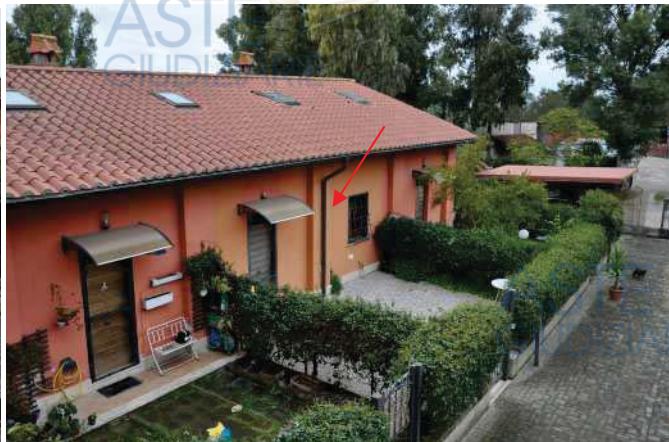
Abitazione in esame

Il bene in esame dispone di una corte antistante pavimentata, delimitata da un muretto in blocchetti di tufo sormontato da rete metallica. L'ingresso all'unità immobiliare è protetto da una pensilina e immette direttamente nel soggiorno. All'interno, è presente una scala in legno e ferro che conduce al piano superiore. Dal soggiorno si accede alla cucina, al ripostiglio e, tramite disimpegno, al bagno. La cucina è dotata di una porta finestra che conduce alla corte retrostante, anch'essa pavimentata e delimitata da un muretto in blocchetti di tufo con rete metallica sovrastante. Il soggiorno presenta pavimentazione in mattonelle di ceramica color "cotto" e pareti tinteggiate. Cucina e bagno sono rivestiti con mattonelle di ceramica sia a pavimento che a parete. Gli infissi esterni sono in legno con scuri, e tutte le finestre sono dotate di grate di sicurezza in metallo verniciato grigio. Gli infissi interni sono in legno tamburato e le pareti risultano tinteggiate in vari colori.

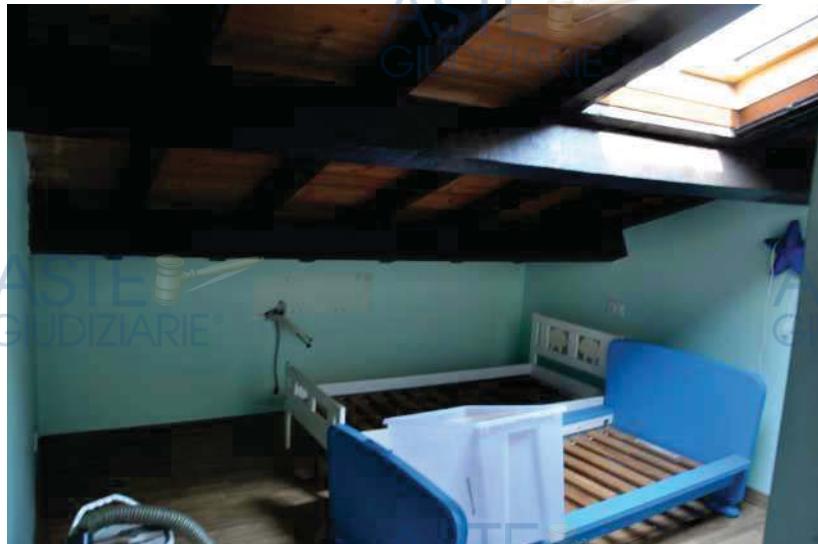
Il piano superiore è caratterizzato da una copertura a falde inclinate. Sono presenti due camere da letto e un bagno. Le camere hanno pavimento in parquet, mentre il bagno, dotato di piatto doccia, presenta pavimento e rivestimento in ceramica. In tutti gli ambienti sono presenti lucernai. È inoltre presente una zona sottotetto, con altezza di circa 1 metro, utilizzata come ripostiglio. L'abitazione è dotata di impianto di riscaldamento con termosifoni e caldaia per la produzione di acqua calda sanitaria. In occasione del sopralluogo, il Sig. Biancalana, presente sul posto, ha riferito che **le utenze risultano attualmente disattivate, in quanto l'unità immobiliare non è abitata da tempo.**

Camera

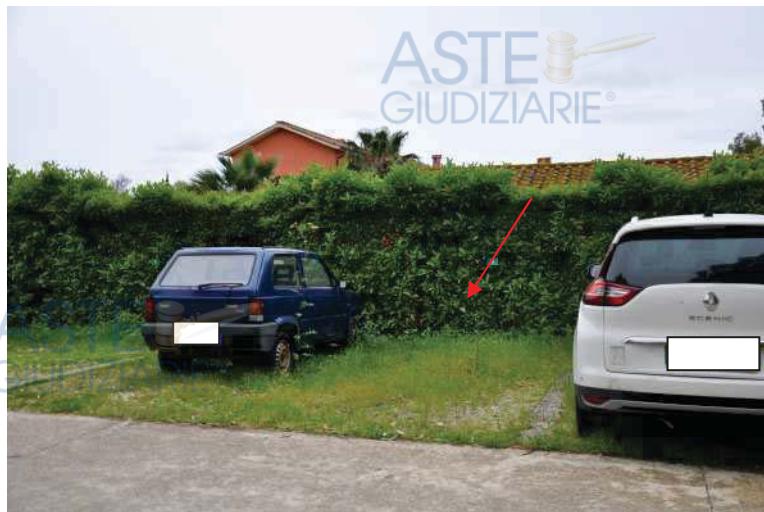
Il complesso immobiliare di cui fa parte il bene oggetto di pignoramento è situato in Località Piana del Sole e ha accesso da Via Cristoforo Sabbadino n. 126, attraverso una strada privata, e da Via Bernardino Zendrini s.n.c.. Il complesso ha destinazione prevalente residenziale ed è dotato di porzioni di aree scoperte adibite a parcheggio. Il bene in esame, individuato catastalmente al numero 33 è situato in prossimità dell'ingresso nell'area destinata a parcheggi. L'area di manovra è realizzata in cemento, mentre i posti auto presentano una pavimentazione mista di terriccio, erba e ghiaia. I posti auto sono delimitati da cigli in cemento, che si trovano alla stessa quota della pavimentazione.

Posto auto n. 33 (catastralmente)

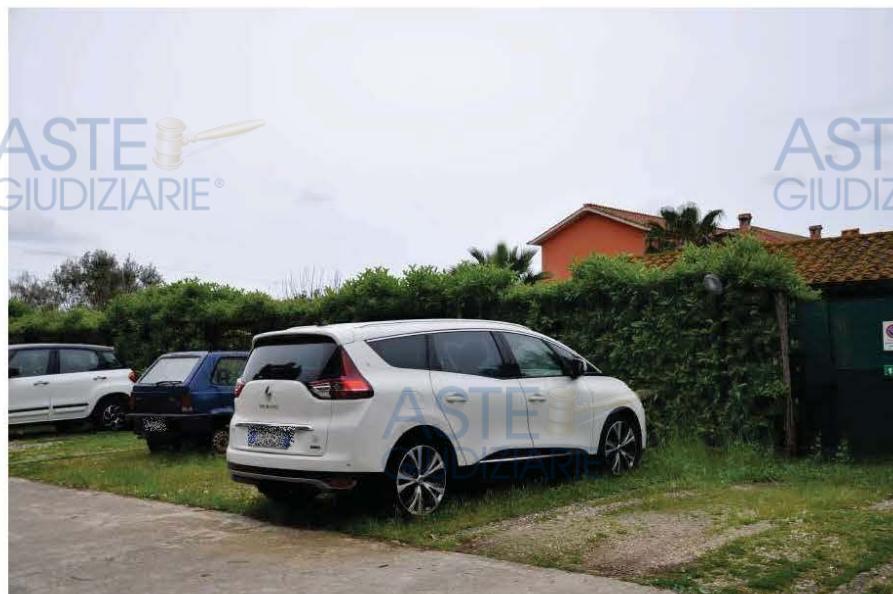
Il complesso immobiliare di cui fa parte il bene oggetto di pignoramento è situato in Località Piana del Sole e ha accesso da Via Cristoforo Sabbadino n. 126, attraverso una strada privata, e da Via Bernardino Zendrini s.n.c.. Il complesso ha destinazione prevalente residenziale ed è dotato di porzioni di aree scoperte adibite a parcheggio. Il bene in esame, individuato catastalmente al n.34 è situato in prossimità dell'ingresso nell'area destinata a parcheggi. L'area di manovra è realizzata in cemento, mentre i posti auto presentano una pavimentazione mista di terriccio, erba e ghiaia. I posti auto sono delimitati da cigli in cemento, che si trovano alla stessa quota della pavimentazione.

■ Posto auto n.34 (catastralmente)
