TRIBUNALE DI ROMA

Perizia dell'Esperto ex art. 568 c.p.c., Geom. Fausto Volponi nell'Esecuzione Immobiliare n. 186/2020

Bene n. 1 – Appartamento uso residenziale ubicato a Roma (RM), Via Girolamo Benzoni, 101, Scala A, piano settimo (ottavo fuori terra), interno 22, articolato su unico livello e composto da ingresso, due camere, di cui una con servizio a vista, disimpegno, cucina, bagno, ripostiglio e un terrazzo a livello.

Bene n. 2 – Locale box auto ubicato a Roma (RM), Via Girolamo Benzoni, 95, piano S1, interno B, articolato su unico livello.

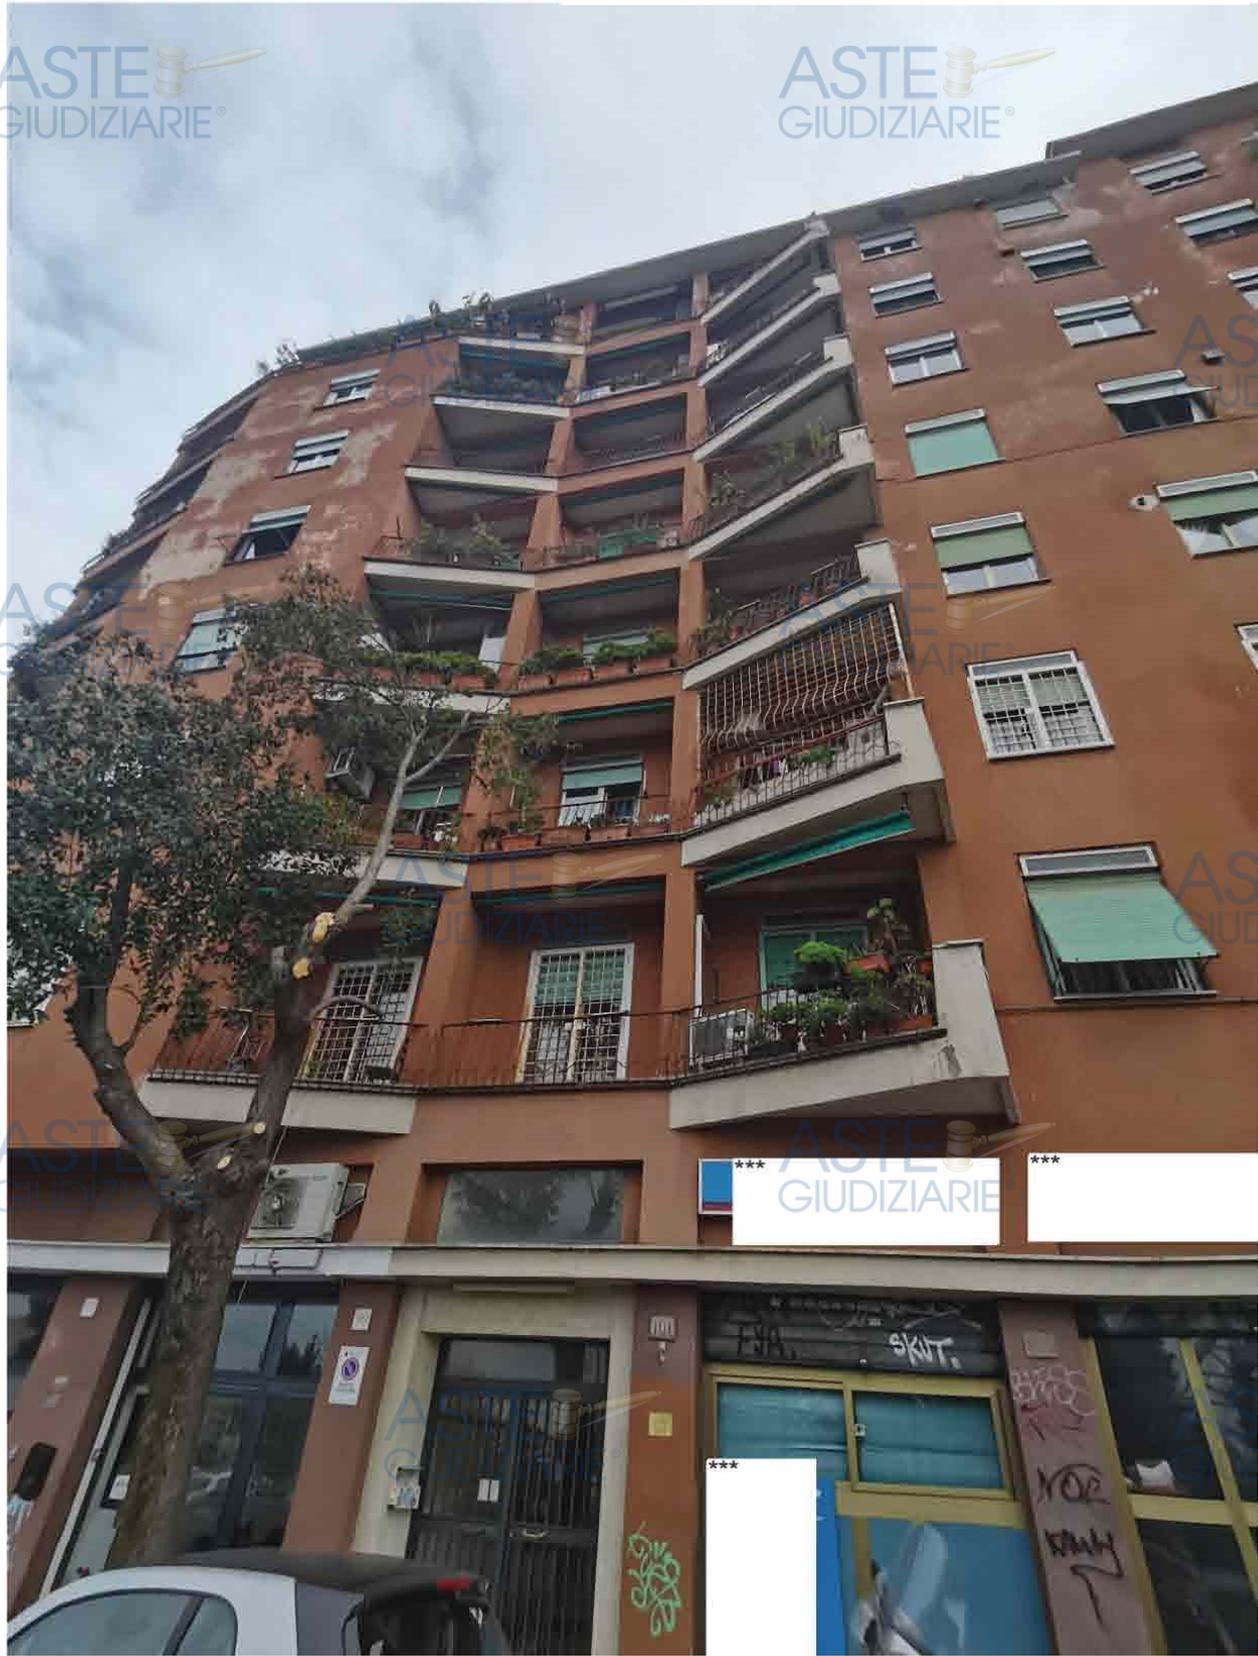
In sede di sopralluogo, l'edificio, rivestito con intonaco e tinteggiatura, è stato riscontrato, in discreto stato di manutenzione, così come l'androne e le scale ad uso condominiale.

Vista edificio da Via Girolamo Benzoni

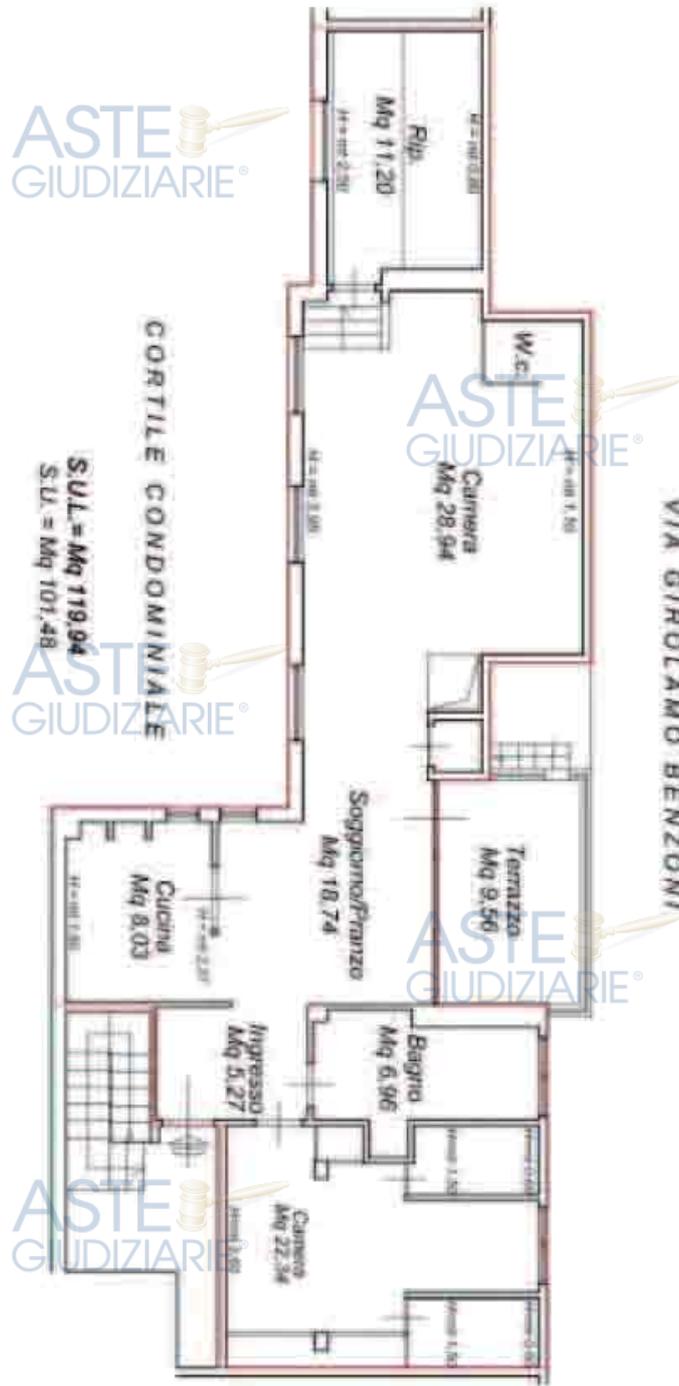
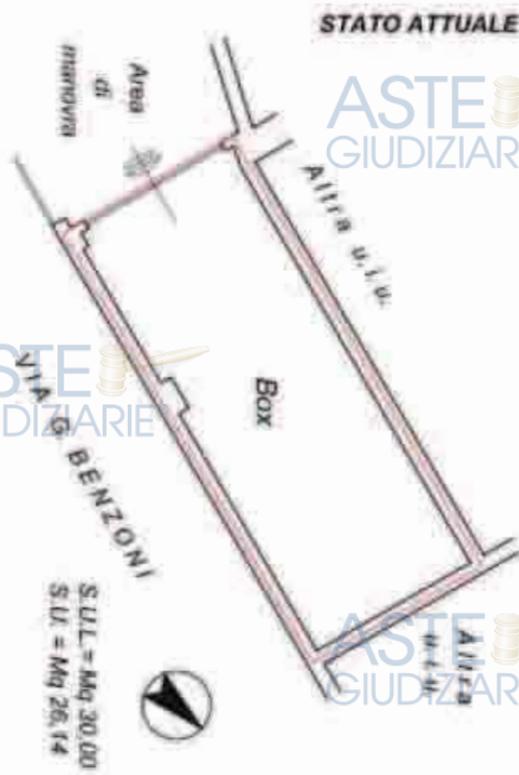
Vengono, inoltre, riportate, di seguito, le planimetrie delle unità immobiliari, allo stato attuale, con la documentazione fotografica eseguita sia per le parti comuni, rampe e vani scala, che per gli interni delle unità immobiliari durante il corso del sopralluogo effettuato il 25 novembre 2022 per l'appartamento ed il 16 dicembre 2022 per il locale box, con la restituzione grafica del rilievo.

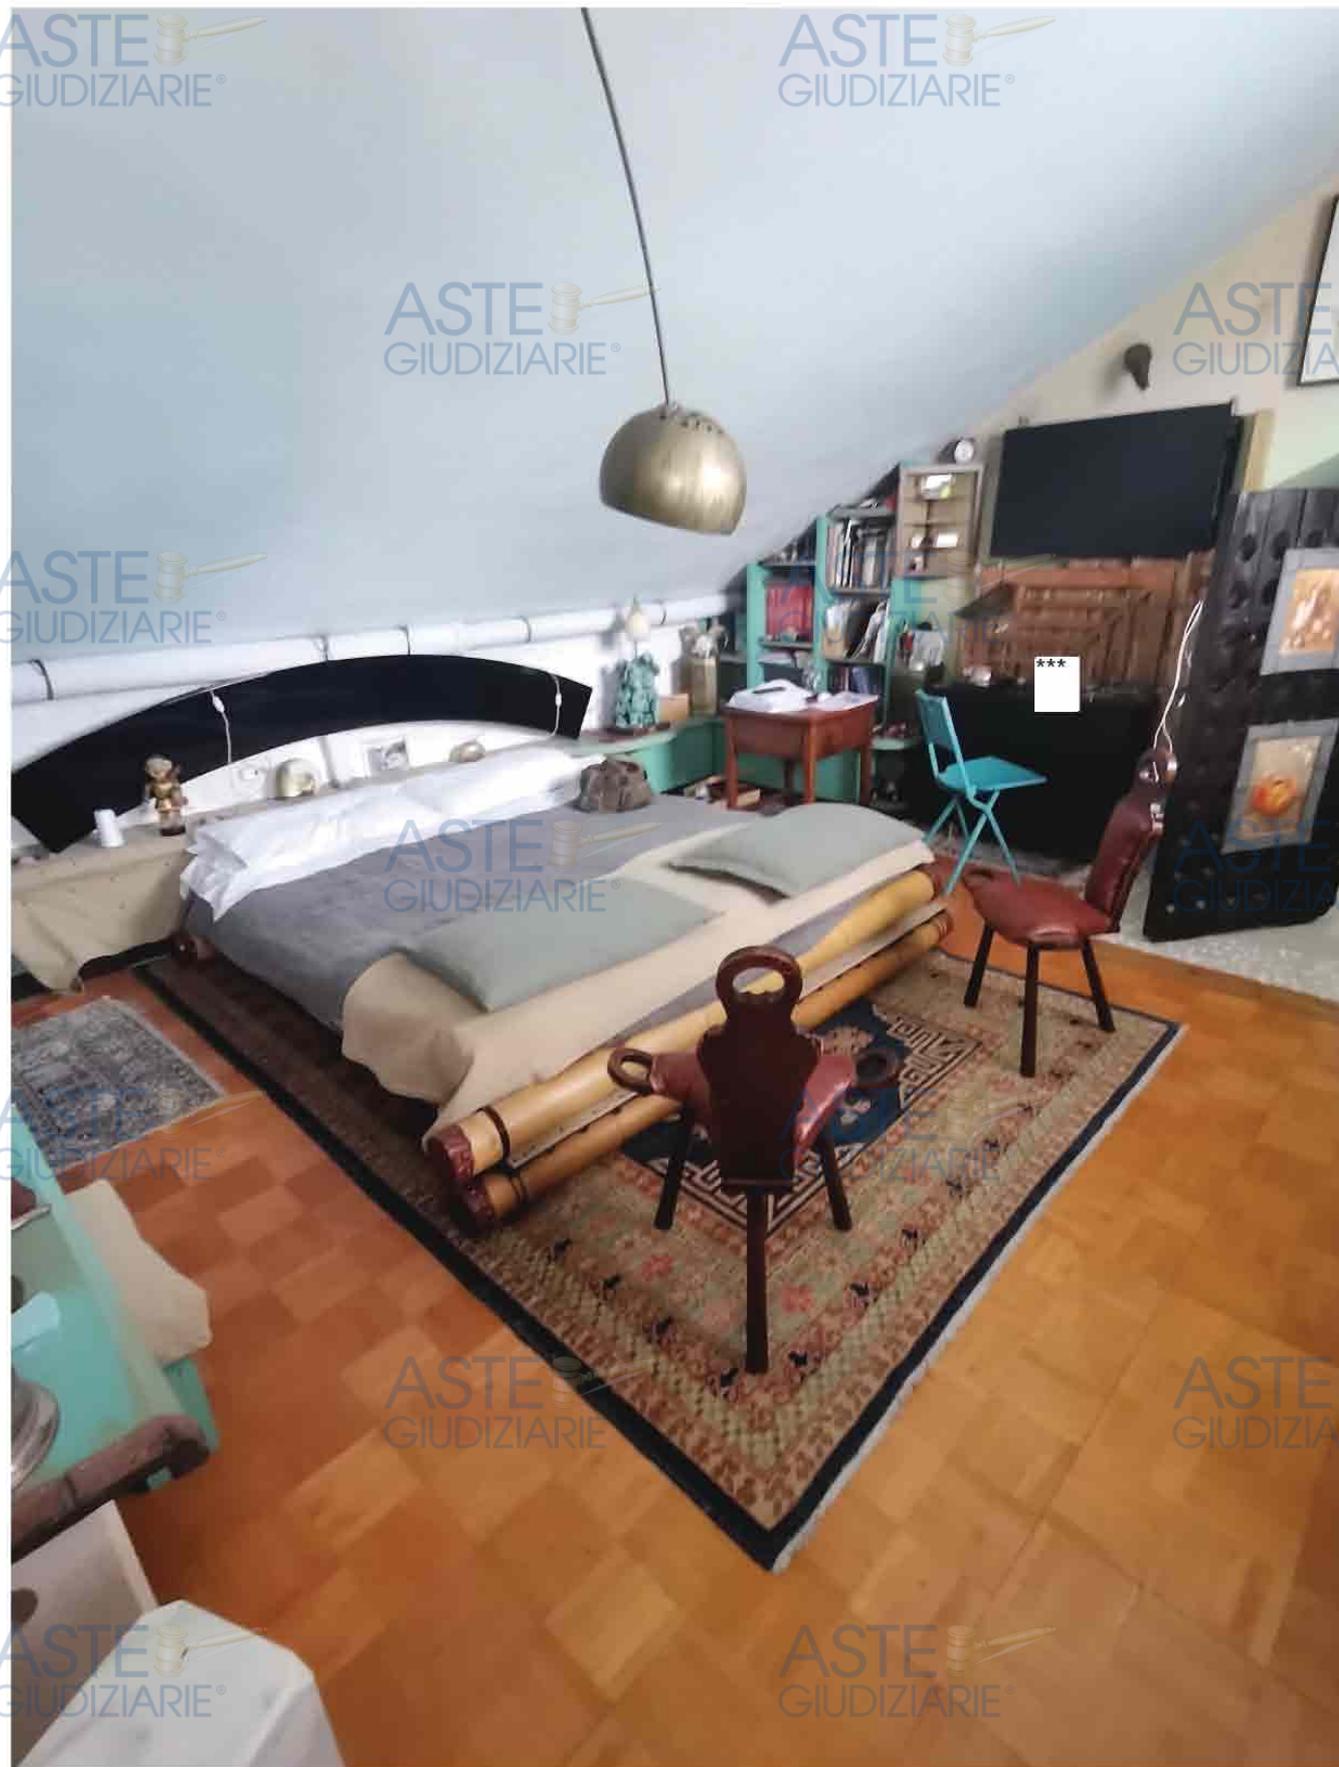
Zona Soggiorno adibita a Camera con servizio a vista (mq. 28,94)

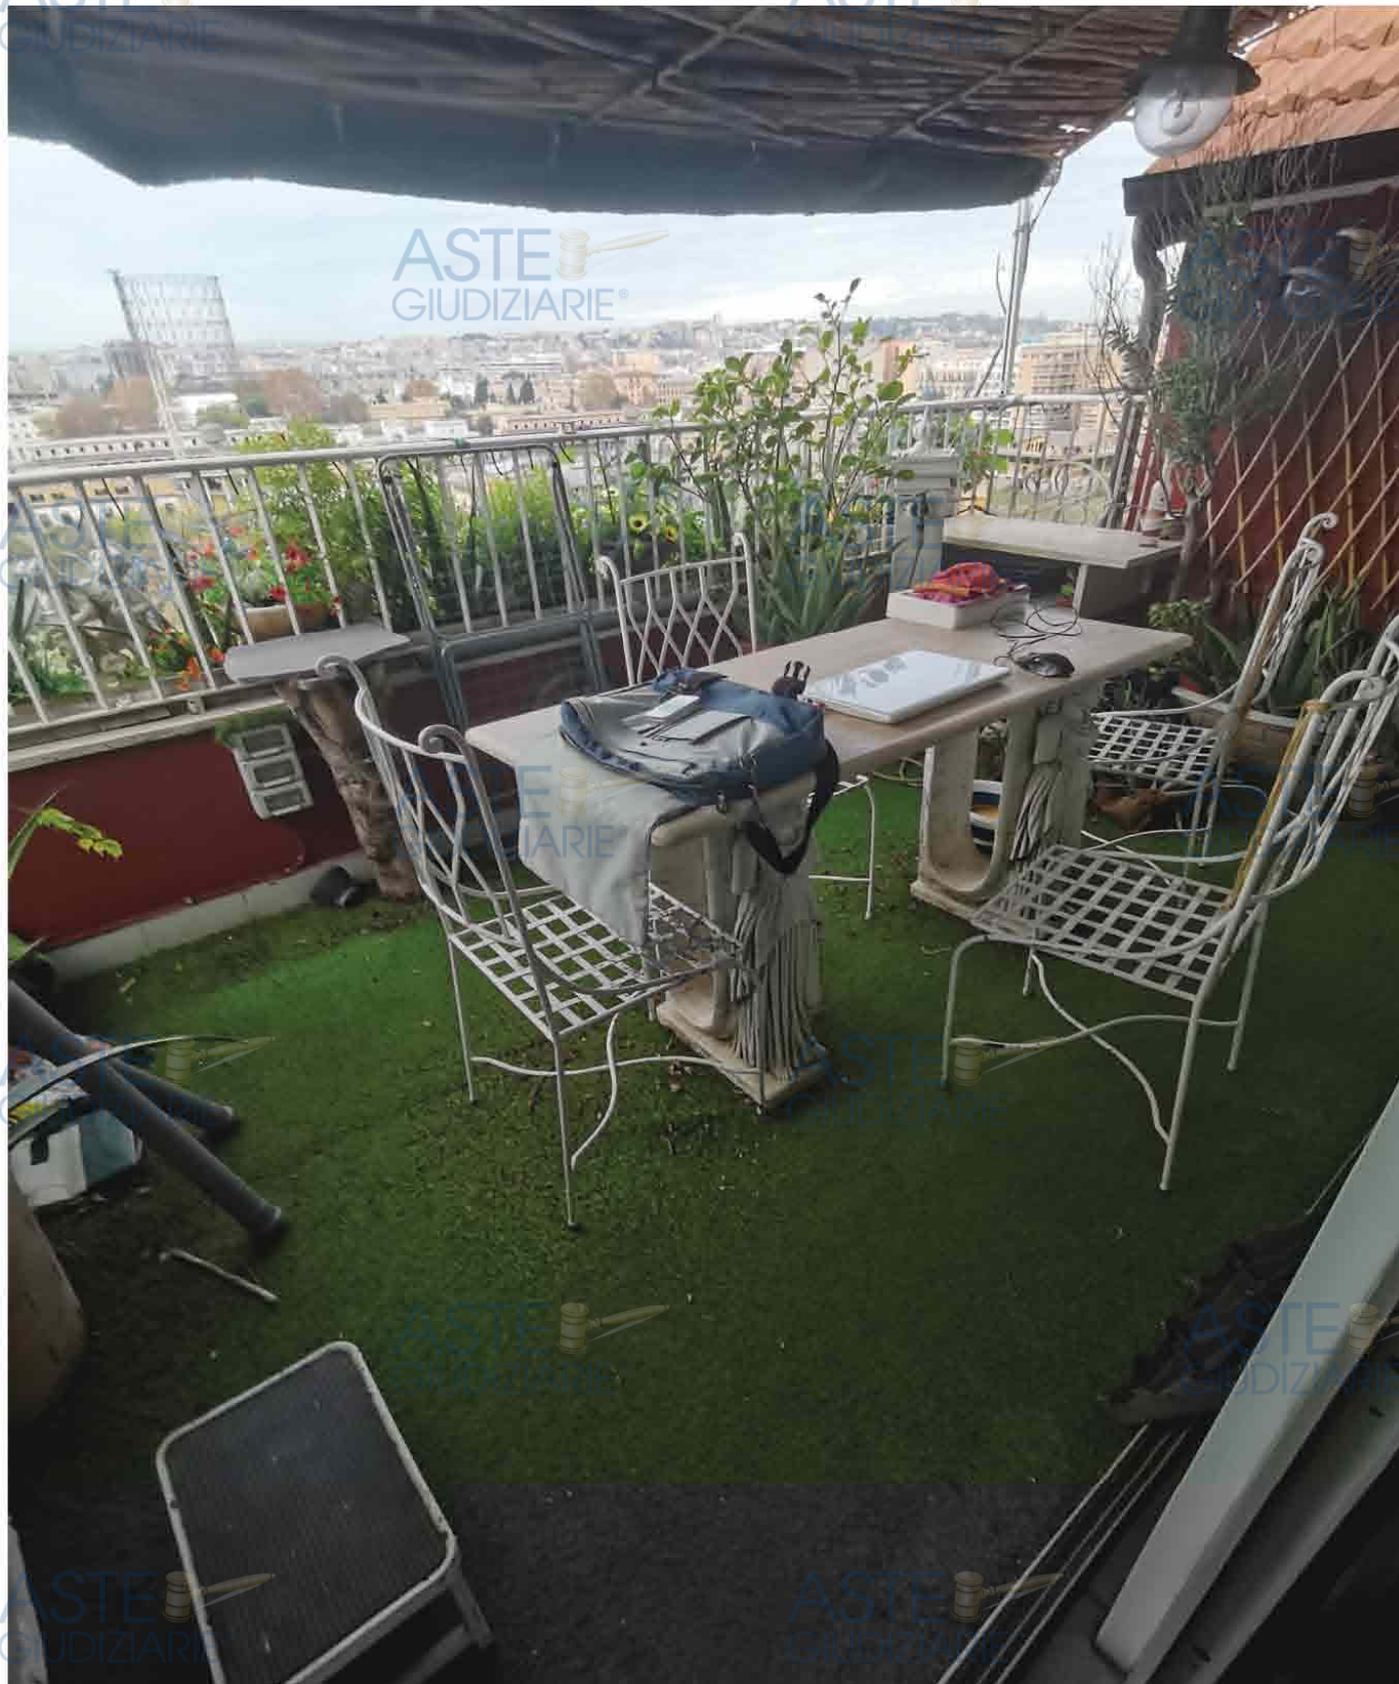
Terrazzo (mq. 9,56)

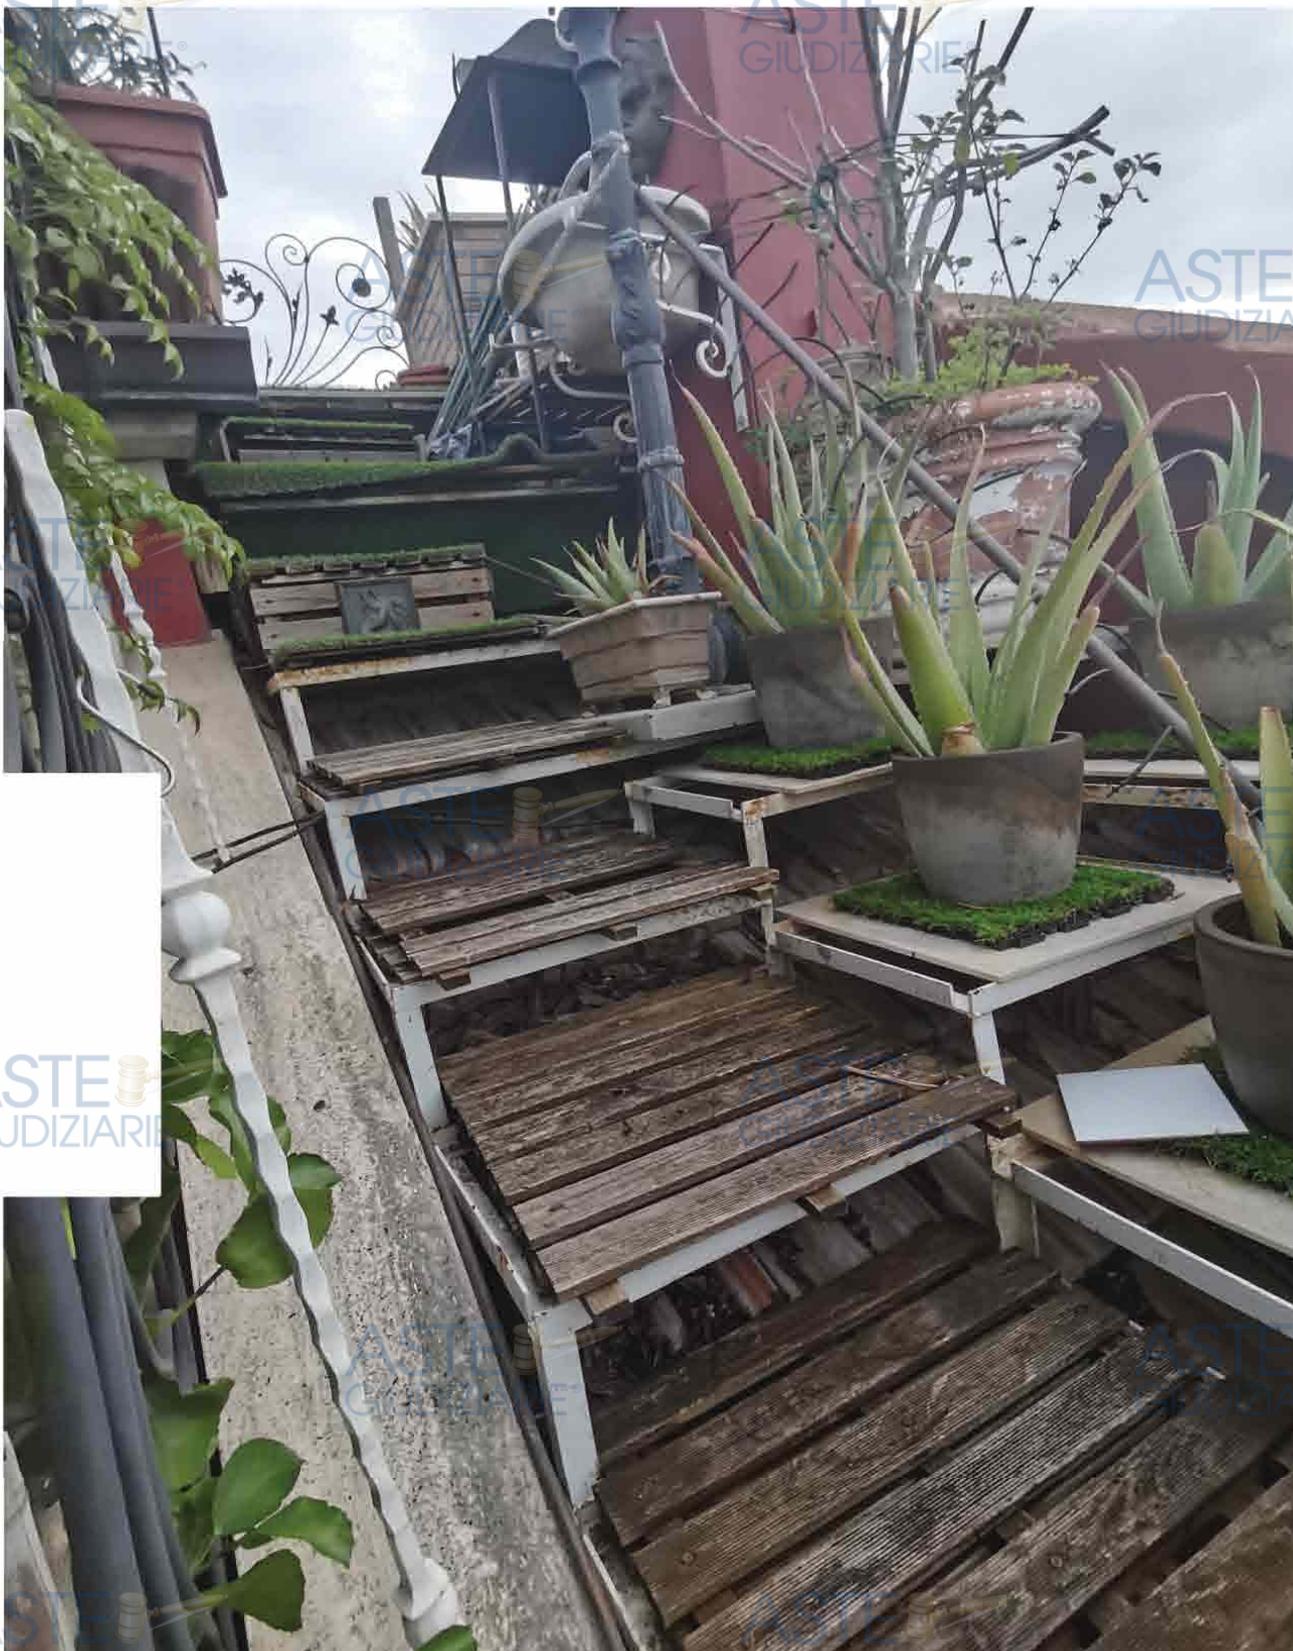
Si è rilevato che nel terrazzo a livello, di pertinenza esclusiva, dell'unità immobiliare è stata posta in opera una scaletta in ferro con pedate in legno per l'accesso al piano superiore (copertura) e, da informazioni assunte, vi è un uso improprio della porzione del piano superiore occupata senza titolo legittimo; pertanto, tale scaletta dovrà essere eliminata, per far sì che non vi sia uso improprio ed illegittimo del piano superiore avente esclusivo uso e finalità condominiali.

Scaletta in ferro con pedate in legno per accesso al piano copertura

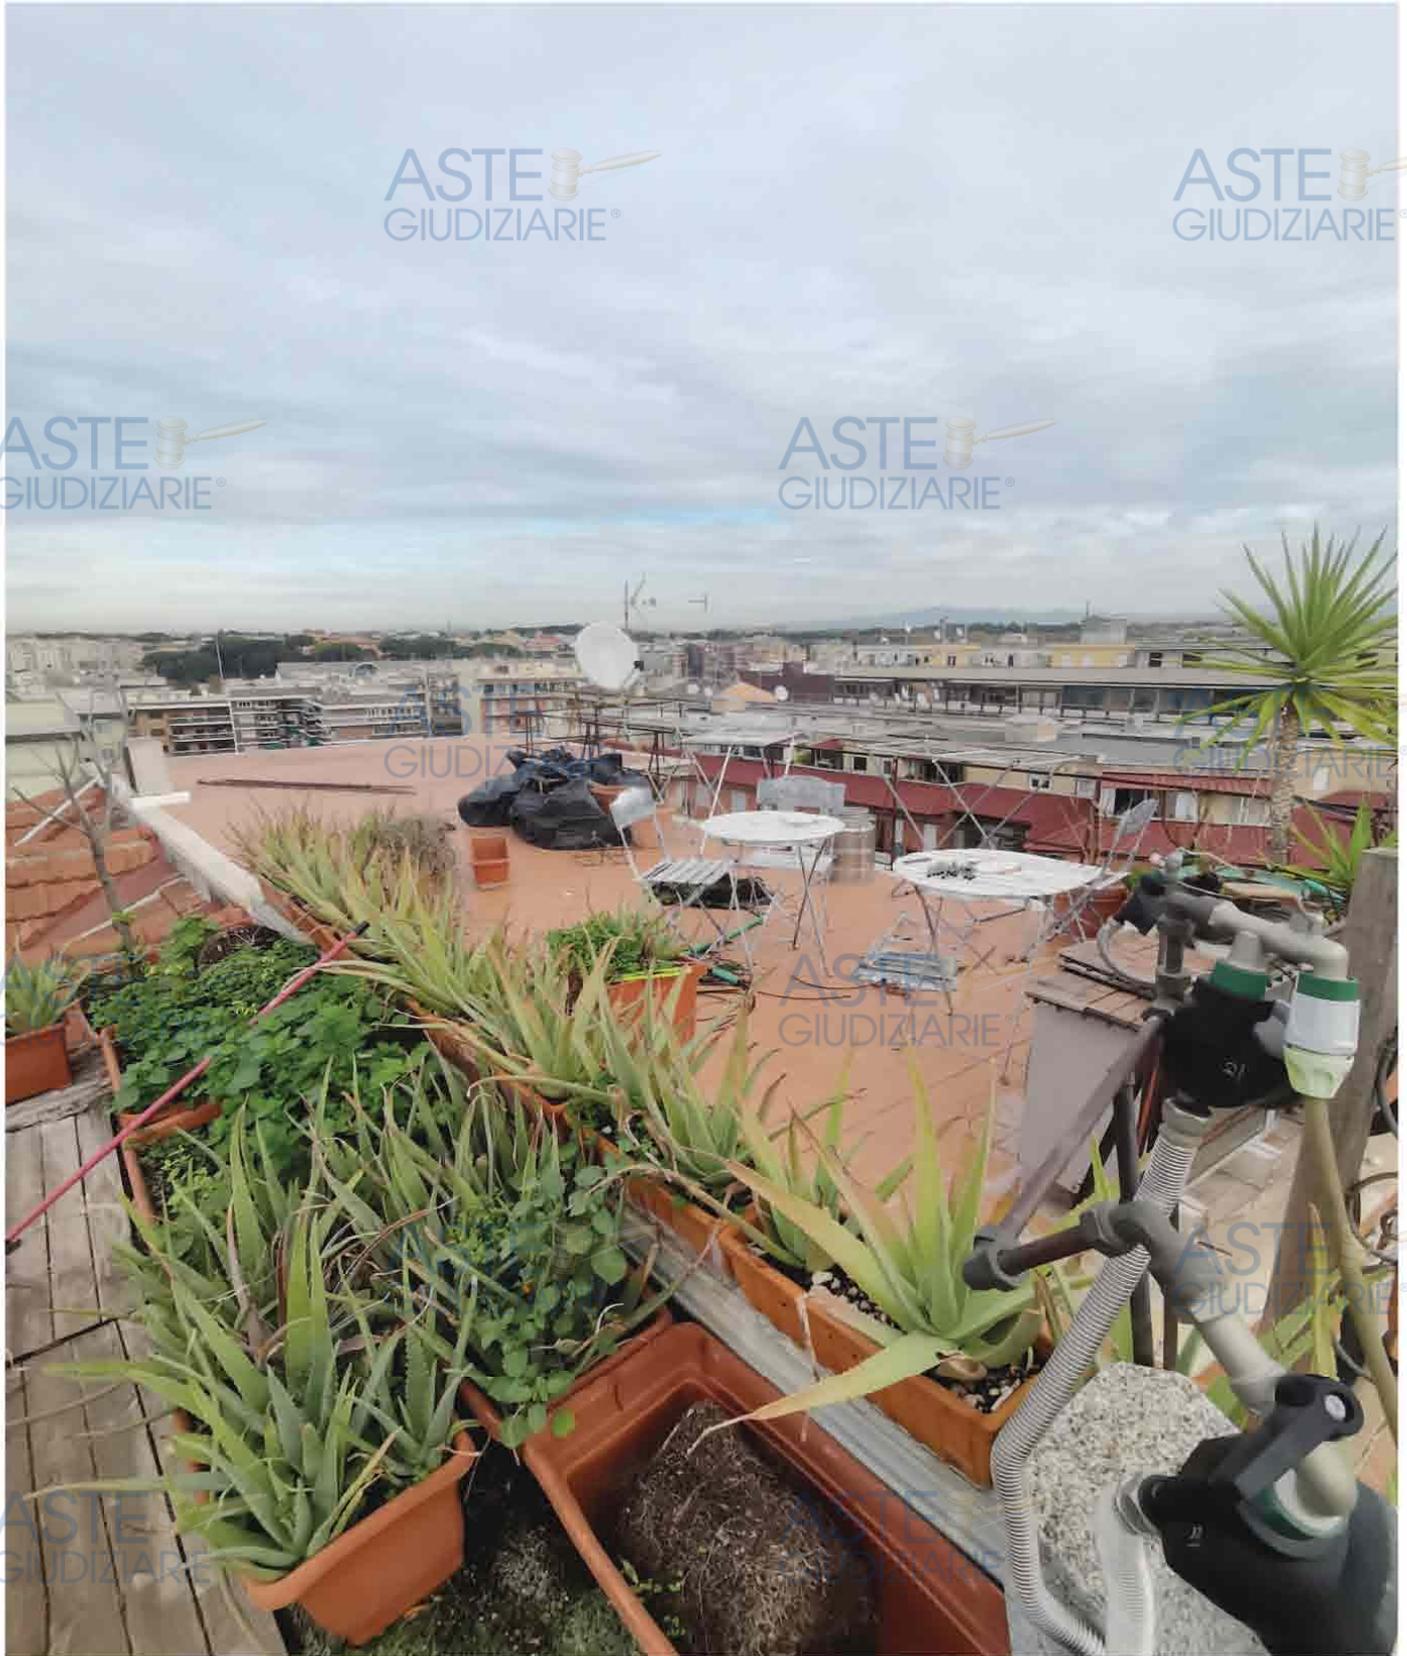
Porzione del piano di copertura occupato senza titolo legittimo

Nel caso specifico, però, si è constatato che non è stata prodotta alcuna variazione catastale successiva alla realizzazione di tale "asola" nel tetto, si è richiesto al IX Dipartimento, ex XV Ripartizione, copia completa in data 24.01.2023 prot. QI/2023/0014400 e sollecitata in data 27.02.2023 prot. QI/2023/0037528, senza poter avere alcun riscontro a tali richieste, per cui, non potendo reperire inizio e fine lavori per tale autorizzazione, si dovrà verificare la legittimità e/o efficacia di tale titolo edilizio e, nel caso, procedere ad una una pratica edilizia (S.C.I.A.) in sanatoria presso il Municipio competente con relativa pratica al Genio Civile (OpenGenio) per la realizzazione di intervento su struttura esistente, con le problematiche giuridiche derivanti da tale richiesta in sanatoria, per un costo presunto tra sanzioni, diritti e prestazione professionale pari ad € 15.000,00 ca.

Nello specifico, quindi, si dichiara la non conformità edilizia dell'unità immobiliare.

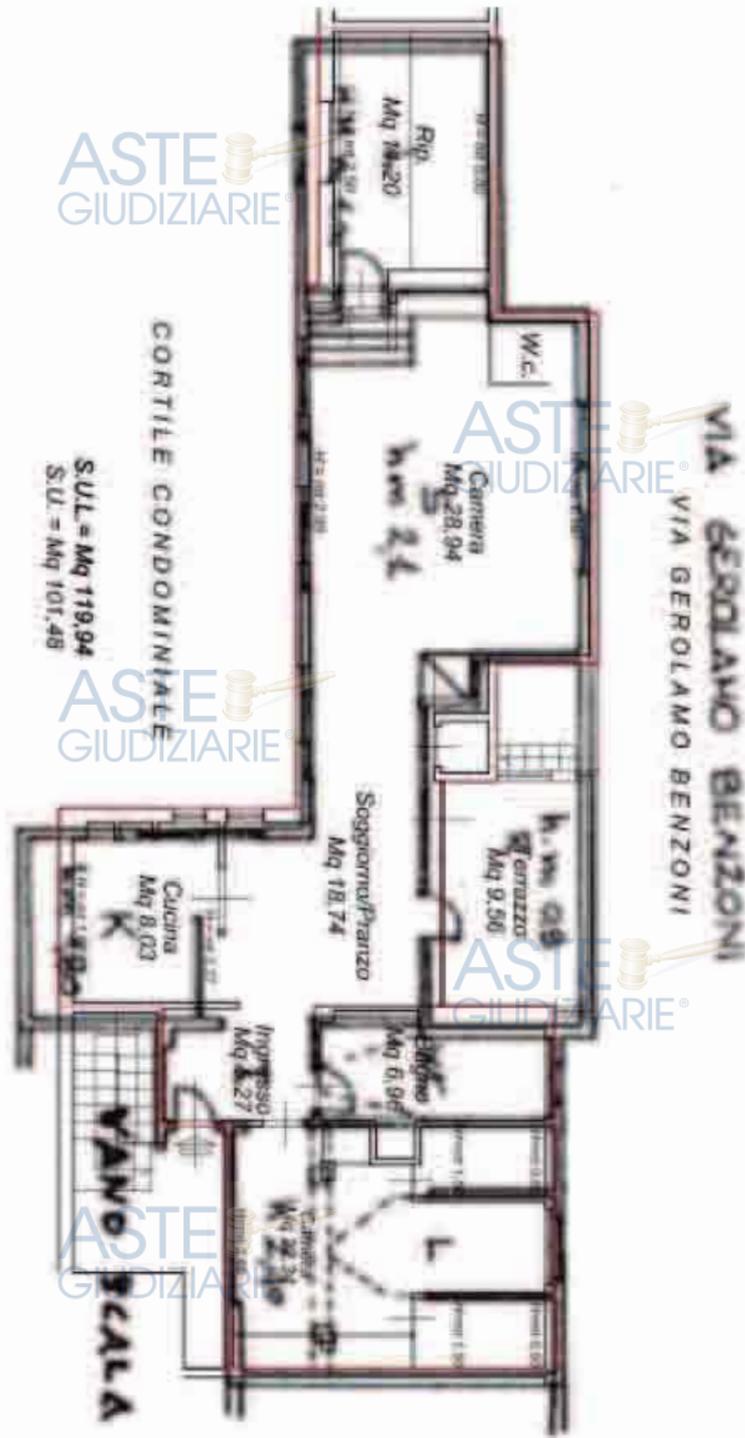
A seguito della sovrapposizione tra la restituzione grafica del rilievo effettuato il 25 novembre 2022 e le ultime planimetrie catastali in atti, per l'appartamento è stata presentata in data 26.10.1988 prot. 103143, **risulta non conforme con lo stato attuale**; per il box è stata presentata in data 29.03.1990 prot. 029789, risulta conforme con lo stato attuale

Sovrapposizione dello stato dei luoghi, in rosso, all'ultima planimetria catastale in atti (grafici non in scala)

Nei grafici sopra evidenziati, si riscontrano difformità nell'appartamento e nessuna difformità nel Box, pertanto l'appartamento risulta non conforme.

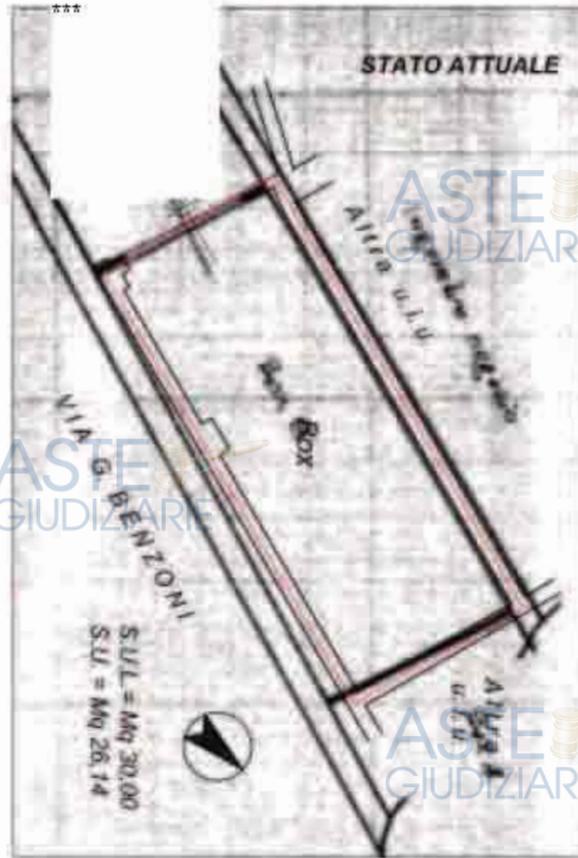
Sovrapposizione dello stato dei luoghi, in rosso, all'ultima planimetria catastale in atti (grafici non in scala)
