## TRIBUNALE DI ROMA

Perizia dell'Esperto ex art. 568 c.p.c. Arch. Trifilio Pierluigi, nell'Esecuzione Immobiliare 309/2022 del R.G.E.

- **Bene N° 1** - Ufficio ubicato a Roma (RM) - via Marcianise, 6, scala B, interno 3, piano 1 (Coordinate Geografiche: 41°53'28.8"N 12°33'02.5"E)

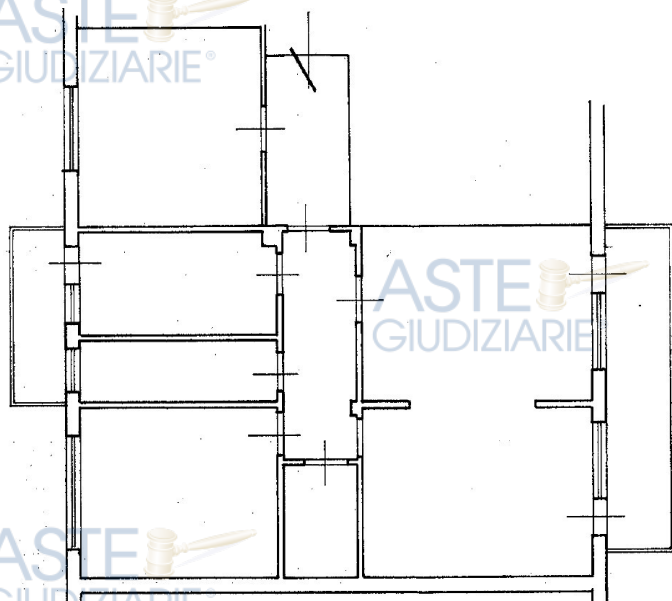
Pianta catastale attuale (stralcio)

Non sussiste corrispondenza tra lo stato dei luoghi e la planimetria catastale dell'ufficio in quanto sono state riscontrate le seguenti modifiche interne all'immobile pignorato con diversa distribuzione interna ed in particolare:

- la rimozione di divisori interni e realizzazione di nuovi di tramezzi;
- riduzione del disimpegno e incremento della stanza ad uso ufficio n. 2;
- eliminazione di parte di un disimpegno e di un bagno/ripostiglio per la formazione di una stanza più ampia (stanza ufficio n. 3);
- chiusura di un collegamento tra due stanze (stanze ufficio nn. 2 e 3);
- riduzione di una stanza (stanza ufficio n. 4);
- traslazione di porte (ad es. stanze nn. 1 e 5).

Si precisa che la stanza ufficio n. 4 è separata dalla stanza ufficio n. 5 con una parete in legno e metallo (parete divisoria per ufficio in continuità con l'arredo - ma non in muratura). Non si può escludere a priori che al momento della rimozione dei mobili e delle boiserie oggi presenti nell'immobile tale parete per ufficio potrà/dovrà essere rimossa.

L'immobile viene trasferito nello stato di fatto e il futuro acquirente dovrà necessariamente provvedere alla regolarizzazione con una Cila in sanatoria ed alla presentazione di una variazione catastale, come meglio di seguito precisato. I relativi costi di ripristino saranno detratti dal valore si stima.

L'importo dei costi e per le spese accessorie inerenti la regolarizzazione e messa in pristino, le certificazioni di Legge, le pratiche edilizie, l'aggiornamento catastale, gli onorari professionali, l'IVA e i costi vari connessi è valutato pari ad € 3.000,00. Tale importo sarà detratto dal valore della presente stima e tale costo dovrà essere affrontato del futuro acquirente/aggiudicatario.

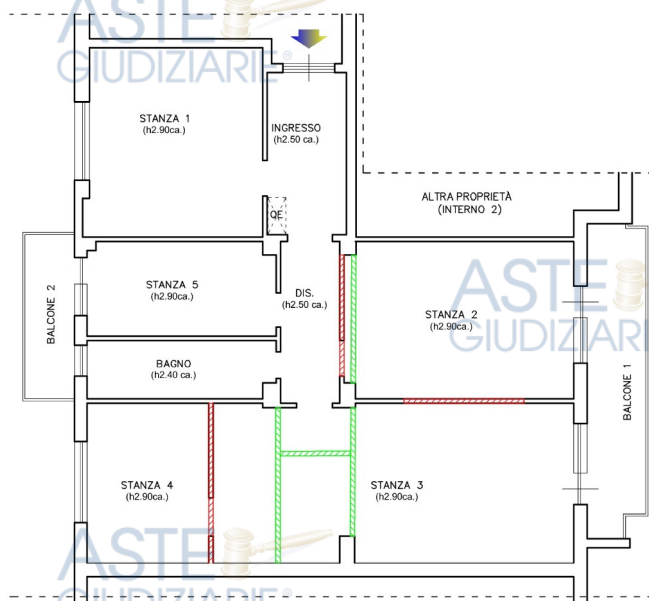
Difformità rilevate

Si deduce quindi che le modifiche interne rilevate durante il sopralluogo e già illustrate precedentemente (cfr. controllo della conformità catastale) siano state realizzate senza titolo, successivamente alle citate istanze di Sanatorie edilizie (sono presenti delle foto nel fascicolo delle istanze di sanatoria).

Oggi per tale trasformazione (opere interne) sarà necessario presentare una CILA in sanatoria per opere interne e successivo aggiornamento degli elaborati grafici al catasto urbano.

L'importo totale dei costi per onorari e reversali per la CILA in sanatoria e aggiornamento catastale è stato già valutato pari ad € 3.000,00 come meglio descritto precedentemente, (pratiche edilizie, aggiornamento catastale, oltre agli onorari professionali, l'IVA e costi vari connessi). Tale importo sarà detratto dal valore della presente stima.
