# TRIBUNALE DI ROMA

Perizia dell'Esperto ex art. 568 c.p.c. Arch. Carlo Caruso, nell'Esecuzione Immobiliare 568/2023 del R.G.E.

Il bene oggetto di pignoramento è costituito dal seguente immobile ubicato in Roma:  
appartamento in via del Fosso di Tor Pagnotta 77, piano 2, int. 3

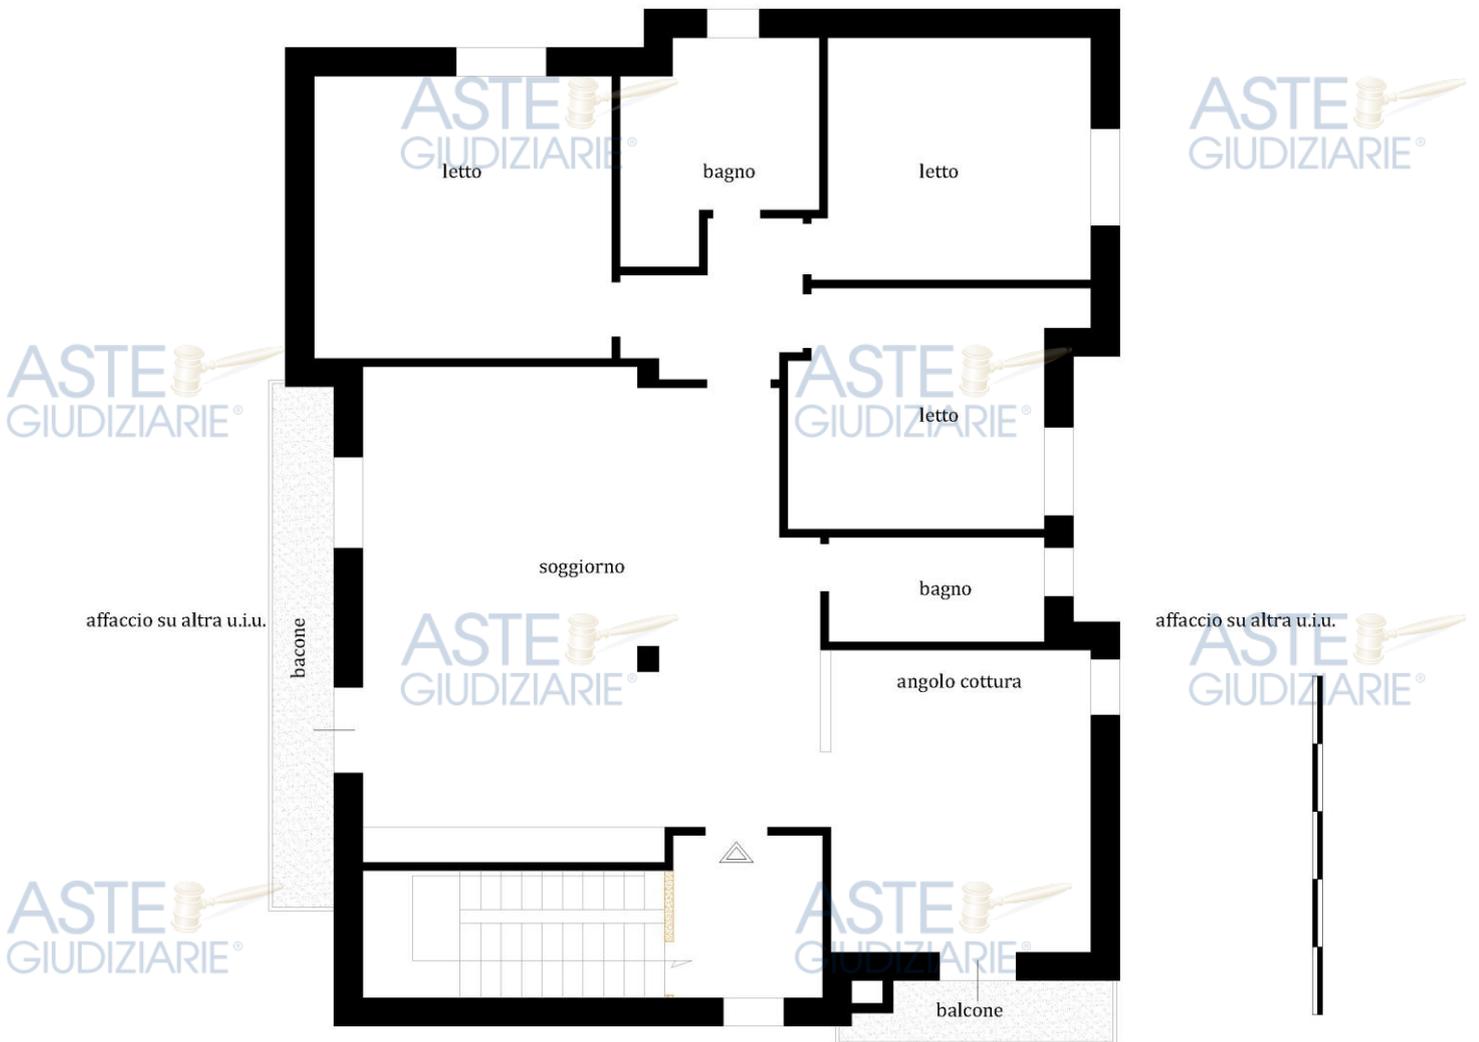
RILIEVO

Seguono piante risultanti dai rilievi del giorno 24.6.2024:

a pag. 5 il rilievo dello stato dei luoghi

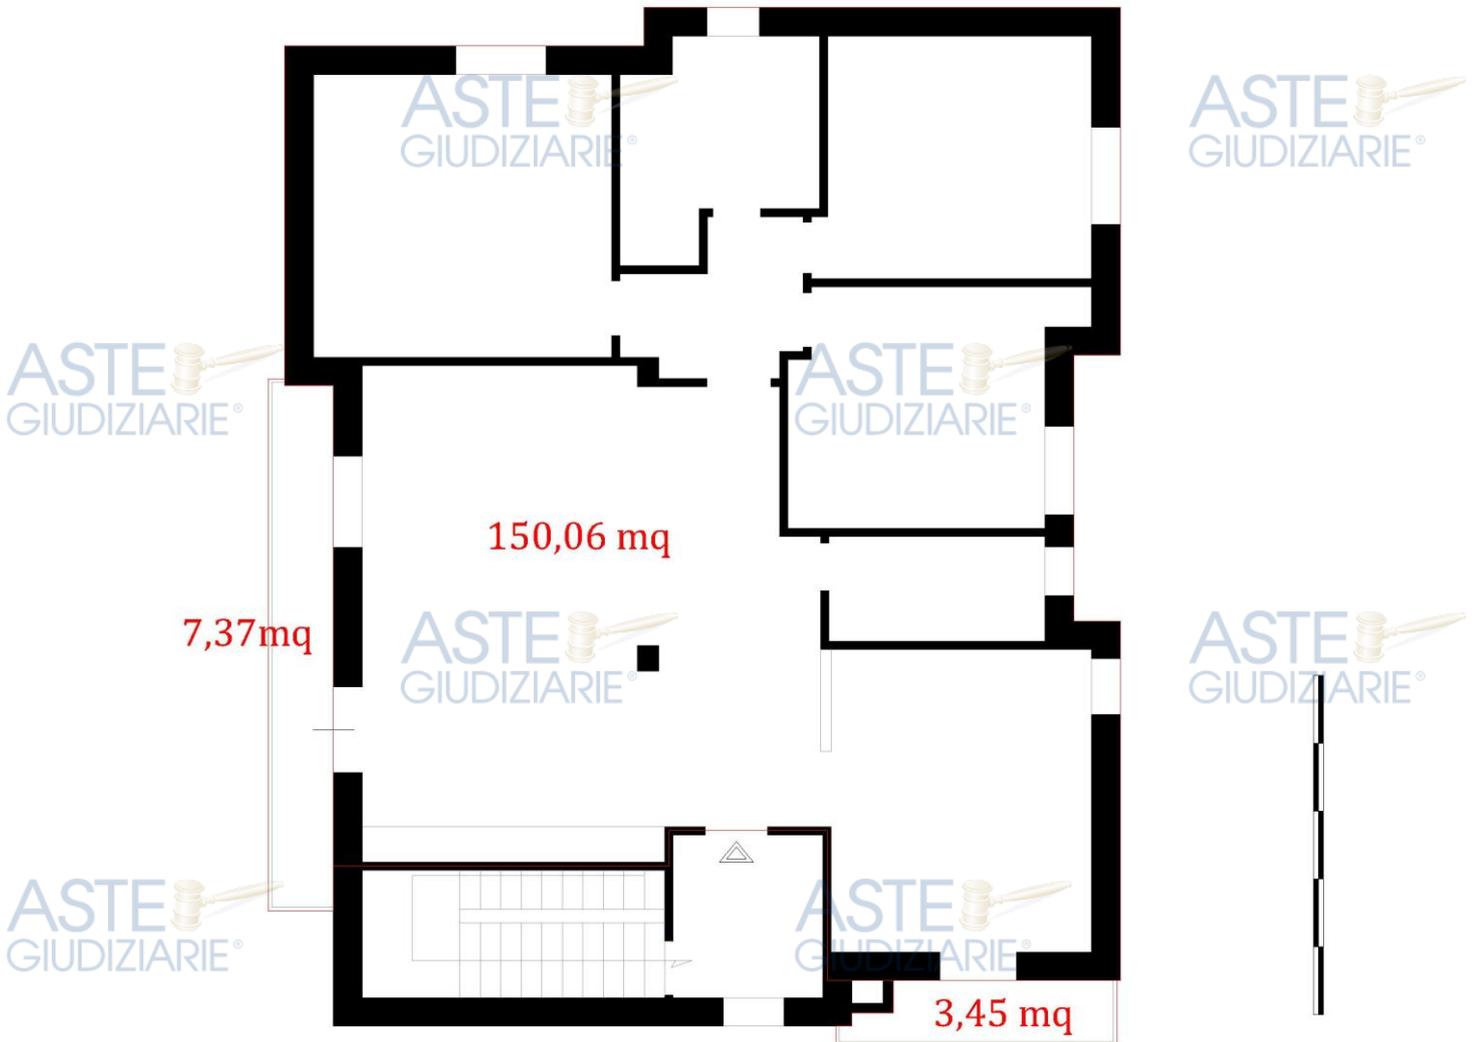
**SUPERFICI COMMERCIALI da omogeneizzare**

a pag. 6 il conteggio delle superfici commerciali da omogeneizzare

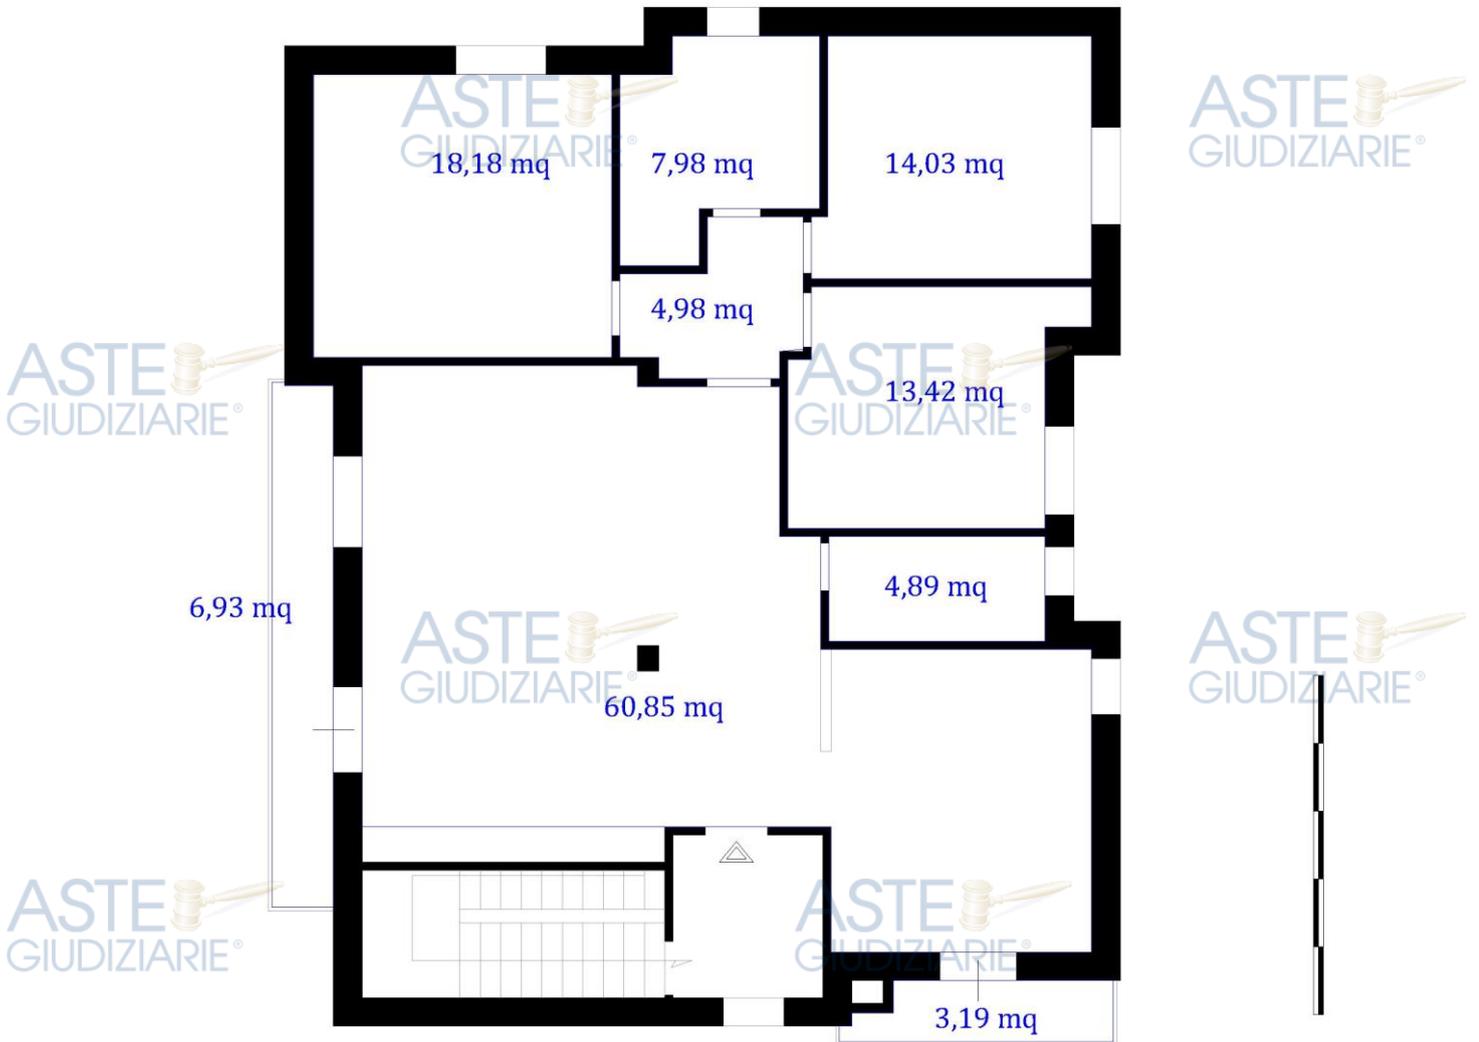
a pag. 7 il conteggio delle superfici nette

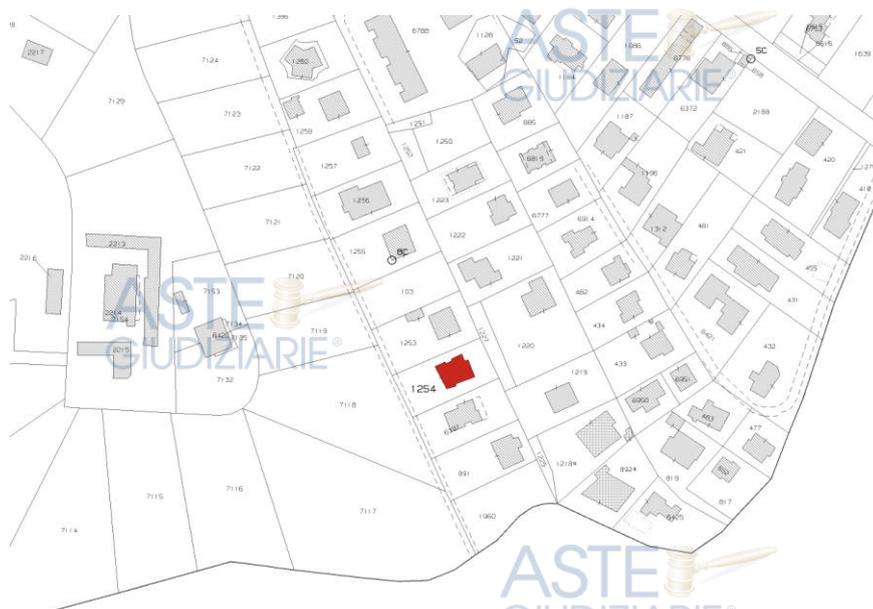
Si è verificato il Foglio di Mappa 889 (*allegato 7*), di cui si riporta estratto, con evidenziazione della particella 1254.

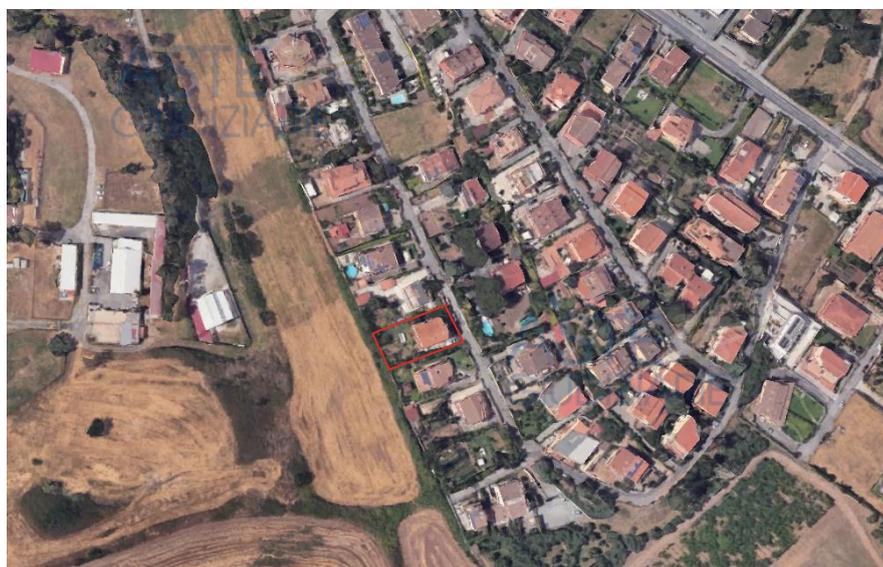
Si evidenziano le incongruenze tra il foglio di mappa e la foto aerea:

nel foglio di mappa non è rappresentata correttamente la via del Fosso di Tor Pagnotta.

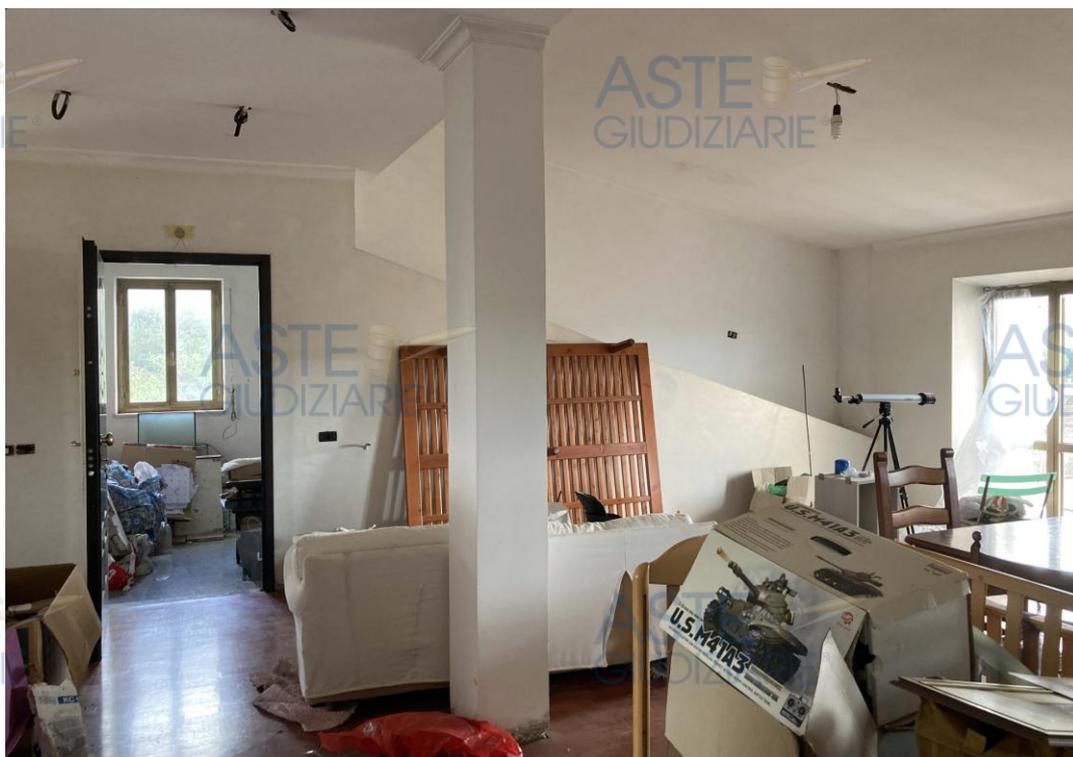
Dal confronto tra i disegni del fascicolo condono edilizio e lo stato dei luoghi si constata che è stato eliminato il tramezzo tra cucina e soggiorno. Nelle planimetrie non è chiara la separazione tra il soggiorno e il corpo scale: manca una sezione verticale per individuare inequivocabilmente che al di sotto del solaio che copre il corpo scale il tramezzo si trovi sul filo esterno del volume scale, e al di sopra del solaio si trovi un altro tramezzo traslato in profondità per acquisire più spazio a vantaggio dell'appartamento, come si vede dalla foto:

Sarà necessaria pratica edilizia di sanatoria per l'adeguamento dei tramezzi interni: si stima un importo di € 3.800,00 compresi gli oneri di segreteria, le sanzioni, e il compenso del professionista che dovrà aggiornare anche la planimetria catastale conformemente al titolo urbanistico. Nella pratica potrà rientrare anche la sanatoria del tramezzo tra soggiorno e corpo scale, procedendo con una firma congiunta della pratica anche da parte dei comproprietari del corpo scale.

L'importo stimato di 3.800,00 deve essere detratto dal valore di stima.
