TRIBUNALE DI ROMA

Perizia dell'Esperto ex art. 568 c.p.c. Ing. D'Amanzo Paolo, nell'Esecuzione Immobiliare 616/2023 del R.G.E.

- Appartamento sito in Roma Via Bruno Bruni n. 65 - piano superattico catastalmente piano quarto distinto come interno 1/B censito al catasto fabbricati al Foglio 210 p.lla 109 sub 22

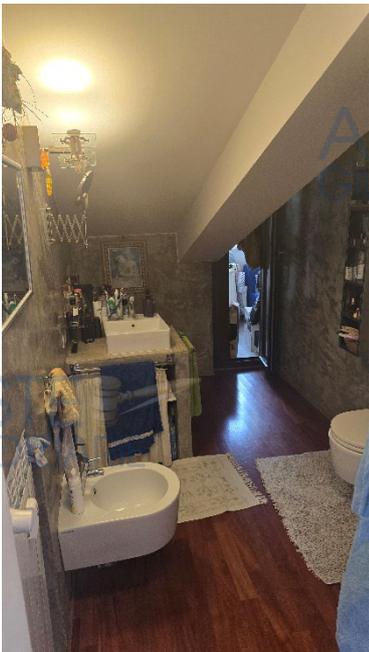
NB: si riscontra la difformità nell'ampliamento del vano (come descritto nel paragrafo " Regolarità Edilizia ")

- ampliamento vano bagno mediante demolizione di parete interna e aumento di volume non consentita dato dallo spostamento della porta finestra di accesso al terrazzo lato ovest
- realizzazione di copertura completa del terrazzo lato ovest eseguita mediante travature principali e secondarie in legno lamellare e realizzazione del manto sovrastante impermeabilizzante e chiusura dell'affaccio mediante infisso in pvc, e sostanziale aumento di cubatura non consentita
- realizzazione di una tettoia trasparente in materiale plastico a copertura del terrazzino lato est e parziale chiusura laterale mediante lastra in plastica

- Ripristino interno della cubatura originale nel locale bagno mediante arretramento della porta finestra di accesso al terrazzo lato ovest e rifacimento della parete interna demolita.
- Ripristini esterni delle coperture dei terrazzi lato ovest ed est mediante demolizioni delle parti strutturali e infissi

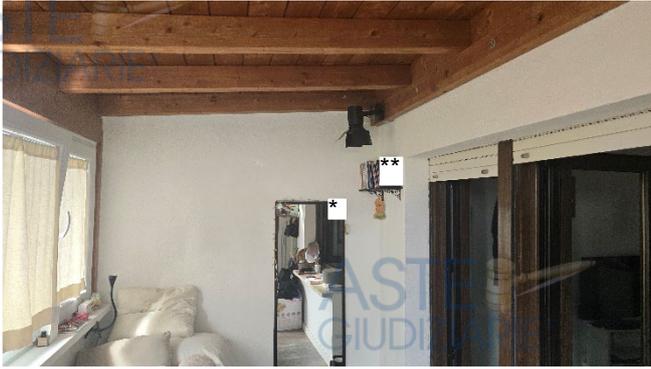
Terrazzo lato ovest

NB: si riscontra la difformità inerente la realizzazione di una copertura in legno e relativa chiusura con infisso in pvc

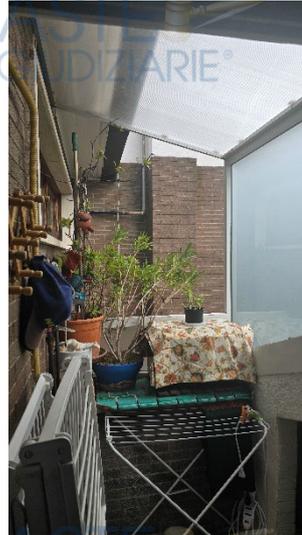
terrazzino lato est

NB: si riscontra la difformità inerente la posa di una copertura in plexiglas e chiusura laterale trasparente.
