TRIBUNALE DI ROMA

Perizia dell'Esperto ex art. 568 c.p.c. Arch. Roberta Pecchia, nell'Esecuzione Immobiliare **R.G.E. n. 847/2022**

- **Bene N° 1 - Porzione di villa bifamiliare ubicata nel Comune di Roma (RM) - Via di Quarto Peperino snc, catastalmente n. 333, costituita da due appartamenti, posti uno ai piani T-1 e l'altro al piano S1.**

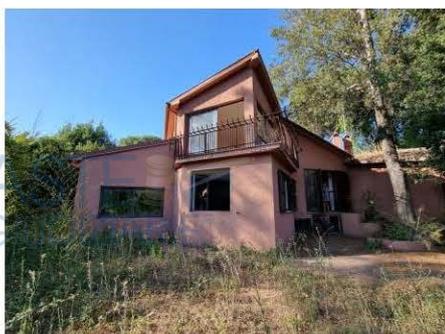
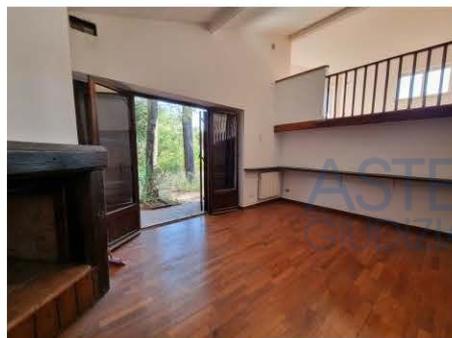
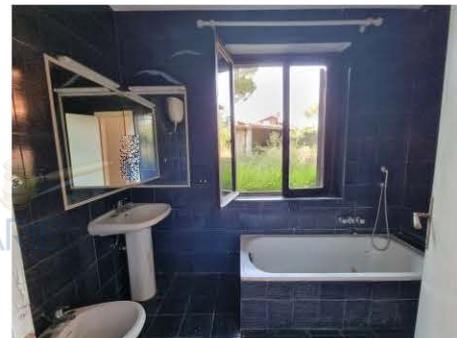
La prima unità immobiliare identificata al Catasto Fabbricati al foglio 126, p.lla 353, **sub 1** si sviluppa prevalentemente al PT con una piccola porzione al piano primo, collegate a mezzo di scala interna. È composta al piano terra da portico, ingresso, ampio soggiorno con camino, disimpegno con montavivande, 3 camere di cui una catastalmente indicata come cucina, corridoio con armadio a muro, 3 bagni di cui uno padronale e uno di servizio, scala a chiocciola interna di collegamento con l'appartamento sottostante al piano S1. Al primo piano troviamo un'ulteriore porzione di soggiorno, ovvero un ampio spazio che si affaccia direttamente sull'ambiente sottostante, come fosse un duplex, ed un balcone.

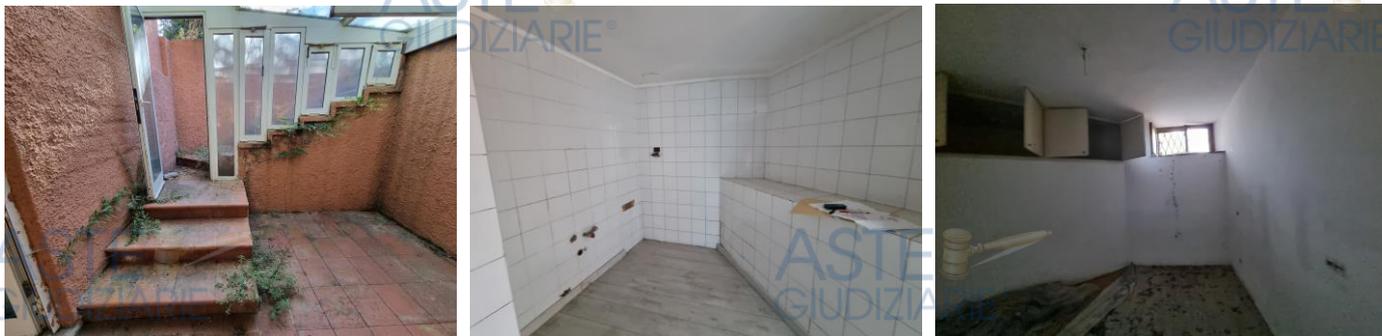
La seconda porzione immobiliare, identificata al Catasto Fabbricati al foglio 126 p.lla 353, **sub 2** è posta al piano seminterrato ed è composta da cucina, zona pranzo/soggiorno, una camera, un bagno e disimpegno con scala di collegamento con il piano soprastante e passavivande saliscendi. Sulla planimetria catastale sono segnalati anche due ripostigli: uno comunicante con il bagno e uno con la camera, ma allo stato, in luogo di questi, sono presenti due soppalchi chiusi da sportelli che si aprono sui suddetti locali. Nella consistenza del bene è censito anche un locale deposito con accesso indipendente dal pianerottolo comune all'abitazione.

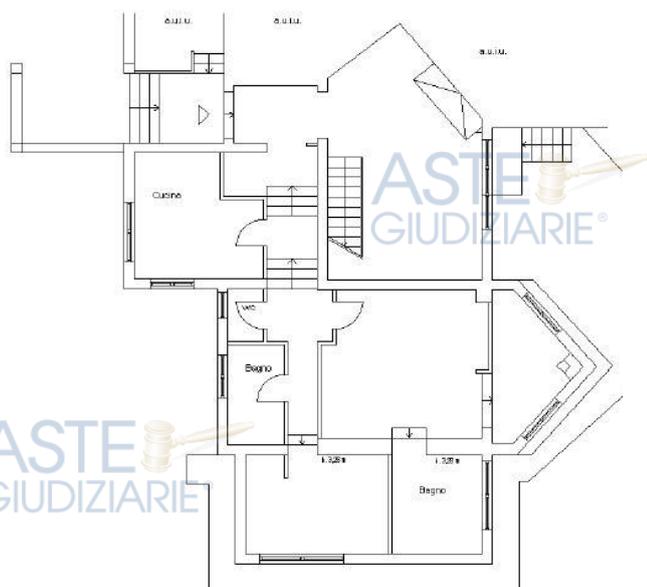
PLANIMETRIA CATASTALE PT

- il locale catastalmente identificato come cucina è una camera;
- nel disimpegno antistante questo ambiente, il solaio interpiano risulta tagliato e installata una scala a chiocciola in legno che collega questa unità immobiliare a quella sottostante, con conseguente accorpamento degli immobili;
- nel corridoio è presente un montavivande anche questo di connessione con l'appartamento al piano seminterrato e risulta realizzato un armadio a muro in cartongesso e legno che riduce il passaggio della scala di circa 60 cm.

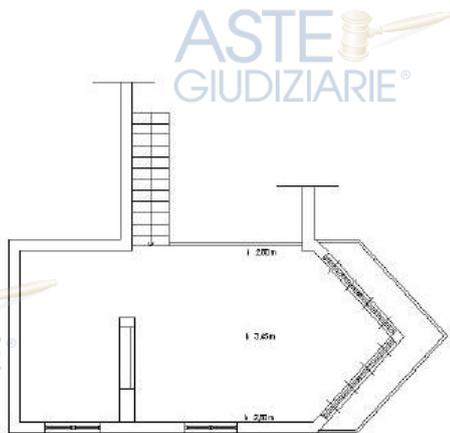
PLANIMETRIA CATASTALE P1

- non sono presenti i due gradini posti in corrispondenza del muretto basso che raccordano le diverse quote di questa stanza.

- la balaustra e il primo gradino che conduce al piano terra sono leggermente spostati rispetto a quanto graficizzato sulla planimetria catastale.

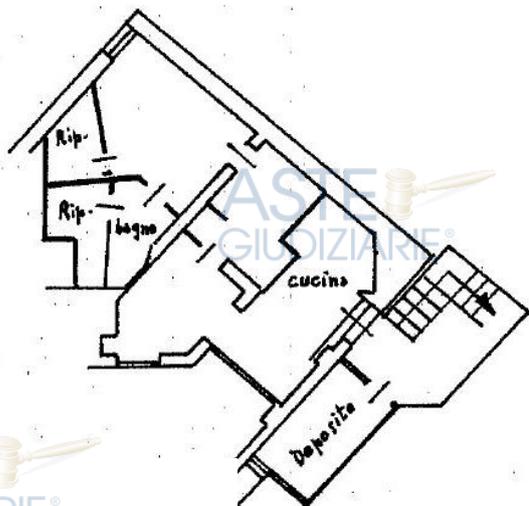
PLANIMETRIA CATASTALE PS1

- non risultano rappresentate né la scala a chiocciola in legno che collega questa unità immobiliare con quella soprastante, né il montavivande anche questo di connessione con l'appartamento al piano terra; non risultano i due ripostigli con accesso dalla camera e dal bagno, mentre in loco sono visibili due soppalchi con sportelli.

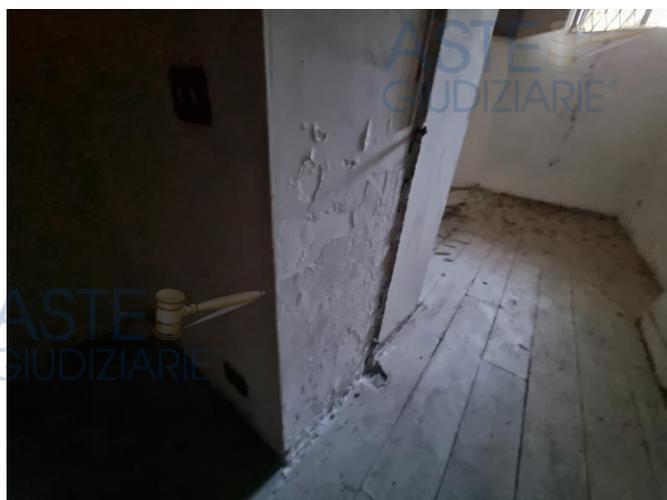
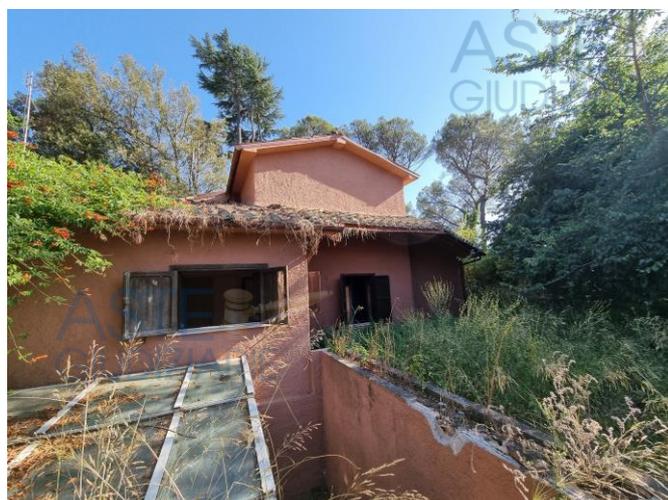
La porzione di fabbricato di cui i cespiti pignorati sono parte versa in condizioni di generale degrado essendo gli immobili disabitati da più anni. In particolare, si denota l'ammaloramento degli elementi di finitura delle facciate, dei sottoaggetti e frontalini del balcone, degli infissi in legno e degli scuri, nonché del tetto, con le tegole di copertura che mostrano la presenza di vegetazione spontanea sia lungo il perimetro, sia in alcune parti interne delle falde.

Internamente le condizioni migliorano ma sono comunque da considerare scadenti, soprattutto per quanto riguarda lo stato manutentivo degli impianti e della parte dei servizi igienici di più vecchia fattura, inutilizzati da diverso tempo.

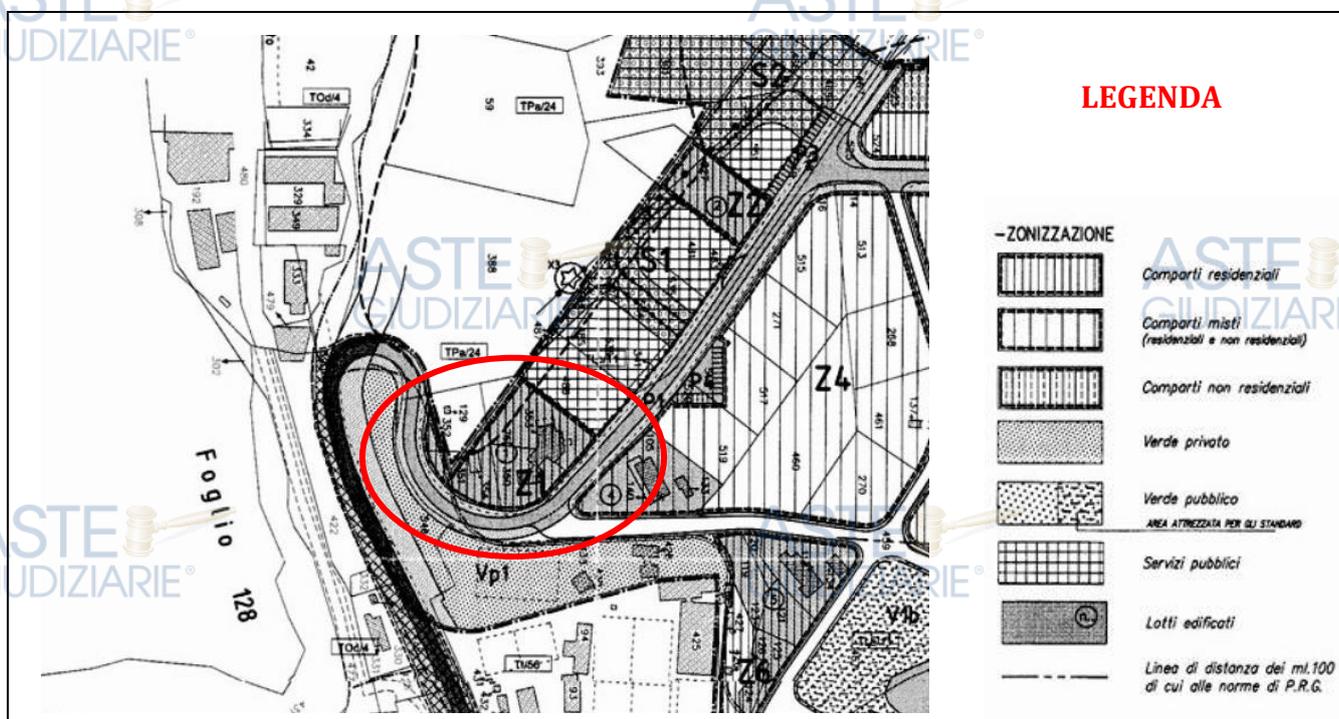
STRALCIO ZONIZZAZIONE PIANO DI LOTTIZZAZIONE

Nella zonizzazione l'area di interesse ricade nel comparto residenziale Z1 con una superficie fondiaria di 3.232 mq, volume residenziale 1.183 mc, comparto che non risulta attuato.
