**TRIBUNALE DI SALERNO**

**Esecuzione Immobiliare**

**(R.G.E.n.273/2011)**

**RELAZIONE DI CONSULENZA TECNICA**

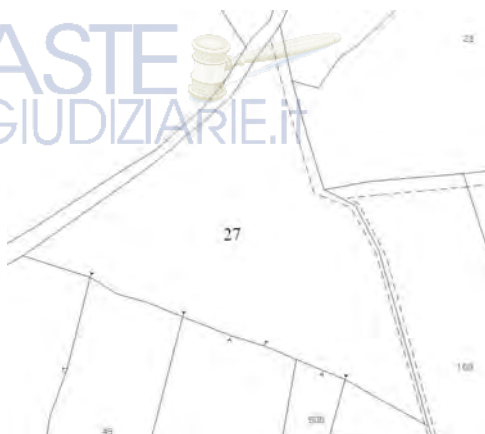
Planimetria catastale della particella 27 del Fg.29 del Comune di Contursi Terme.

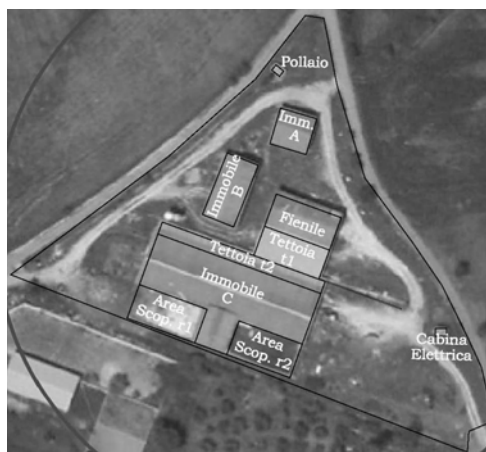
Sovrapposizione sull'ortofoto della sagoma degli immobili dell della Part.27.

**1)** l'immobile A (abitazione) con S.C.<sub>lorda</sub>=132,25mq (superficie convenzionale lorda), **2)** l'immobile B (deposito) con S.C.<sub>lorda</sub>=198,40mq, **3)** l'immobile C (stalla e mungitura) composta dal capannone con S.C.<sub>lorda</sub>=944,78mq, e dalle aree recintate scoperte con con S.C.<sub>lorda</sub>=445,55mq; **4)** l'immobile D (fienile e tettoie) composto dal fienile con S.C.<sub>lorda</sub>=212,38mq e dalle due tettoie con S.C.<sub>lorda</sub>=382,54mq; **5)** l'immobile E (cabina elettrica) con S.C.<sub>lorda</sub>=7,52mq; **6)** l'immobile F (terreno) di qualità seminativo e consistenza di 6.970,92mq, pari alla differenza tra la consistenza di 8.892mq dell'originaria part.27 ed il totale delle aree di sedime degli immobili dell'Azienda

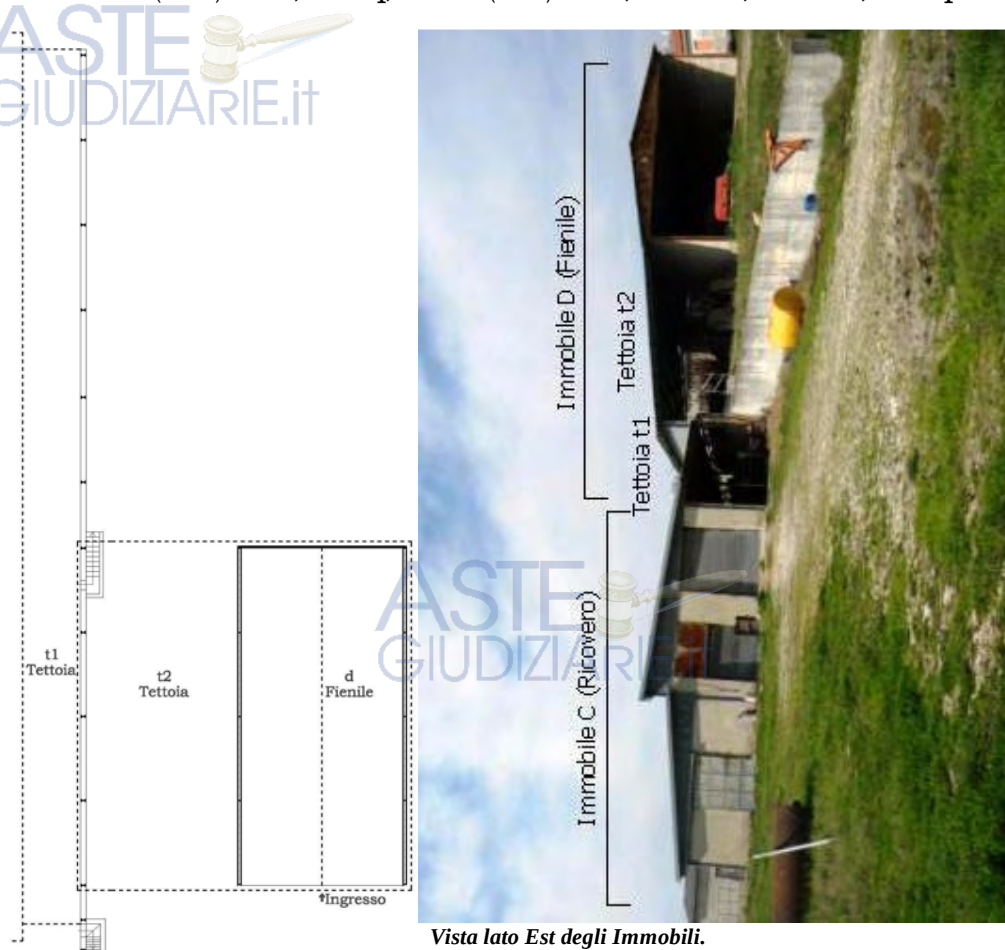
Le superfici commerciali lorde del fienile e delle tettoie sono pari a:

$$S_{LORDA(Fienile)}=212,38mq, S_{LORDA(tettoie)}=185,73+196,80=382,53mq.$$
