**TRIBUNALE DI SALERNO  
TERZA SEZIONE CIVILE**

**ESECUZIONE IMMOBILIARE N.R.G.E. 326/2019**

**CONSULENZA TECNICA D'UFFICIO  
RELAZIONE GRAFICO FOTOGRAFICA  
DATA PROSSIMA UDIENZA G.E. 24/09/2020**

**TRIBUNALE DI SALERNO**  
**TERZA SEZIONE CIVILE***UFFICIO ESECUZIONI IMMOBILIARI***G.E. Dott.ssa Marina Mainenti - Dott.ssa Rosaria Morrone****(ex Dott.ssa Rosaria De Lucia)****ESECUZIONE IMMOBILIARE N.R.G.E. 326/2019****RELAZIONE GRAFICO-FOTOGRAFICA**

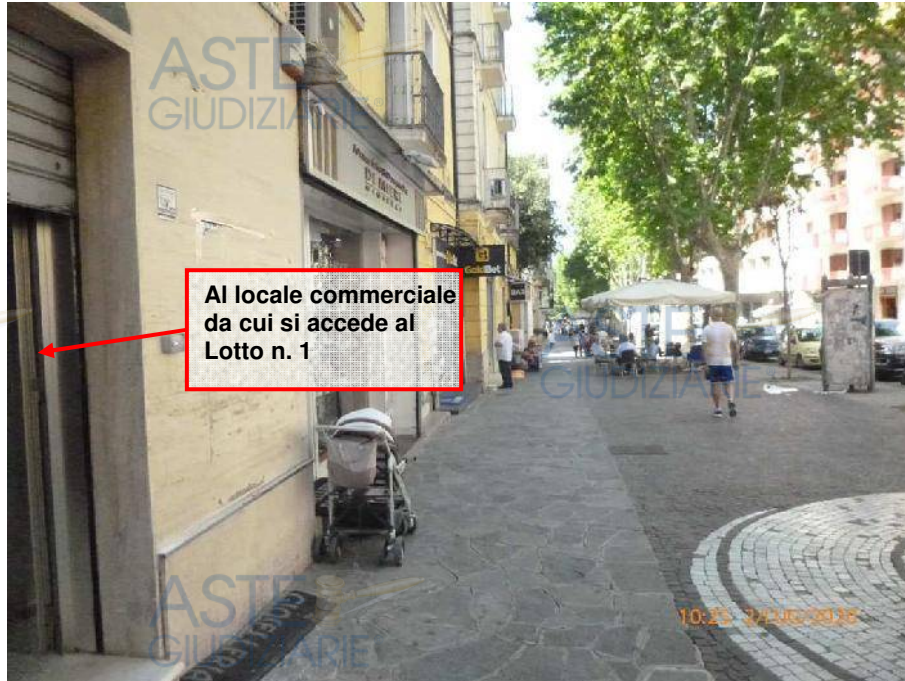
**Foto 1 – Vista antistante lo stabile in cui è ubicato il Lotto n. 1 al Viale Giovanni Amendola; per accedere all'immobile è necessario attraversare un locale adibito ad esercizio commerciale che allo stato attuale apparentemente è in fase di ristrutturazione.**

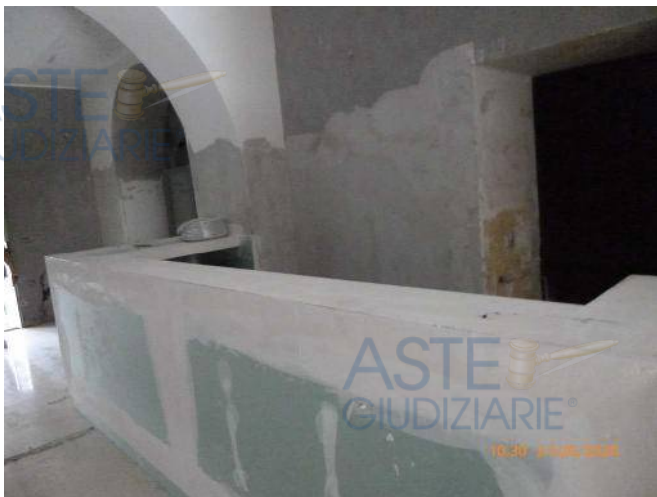
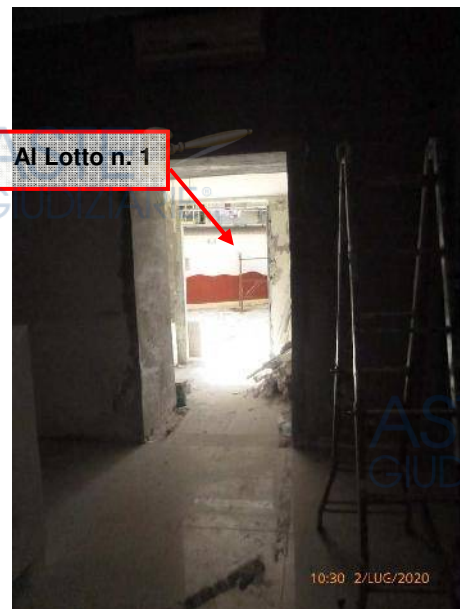
Foto 6 e 7 – Ulteriore vista del locale commerciale in fase di ristrutturazione e varco d'accesso all'area scoperta adiacente al Lotto in oggetto.

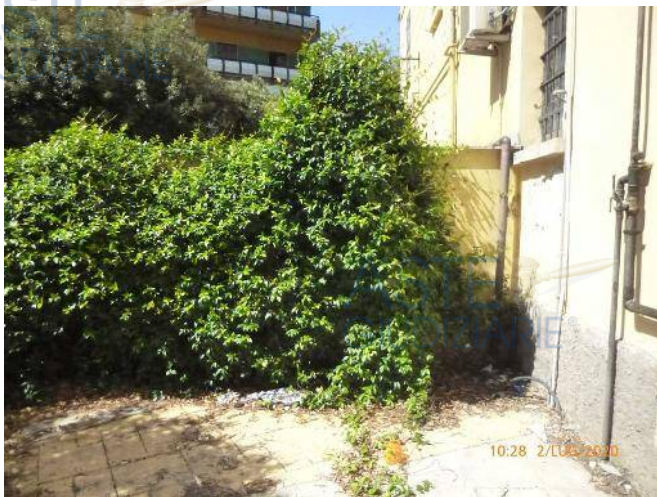
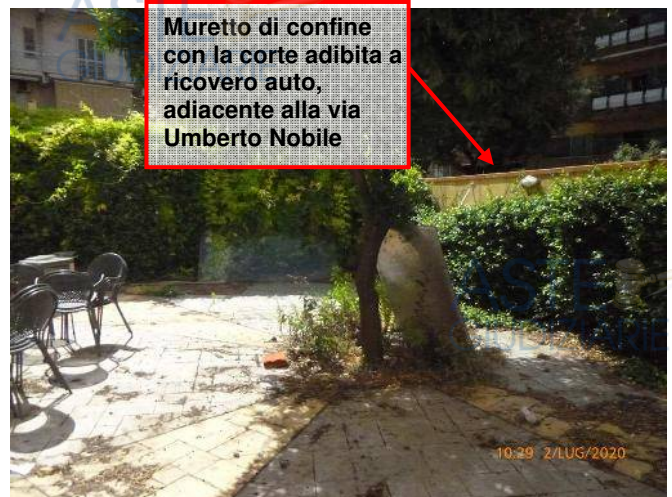
**Foto 9 e 10 – Viste della corte scoperta afferente al Lotto n. 1; si noti la pavimentazione in condizioni precarie, la presenza di vegetazione non curata, lungo il muretto di confine con altra corte indipendente in adiacenza. Al centro del Lotto in oggetto è presente una pianta di discrete dimensioni, nonché materiale accatastato, da far risalire presumibilmente all'esercizio commerciale già citato.**

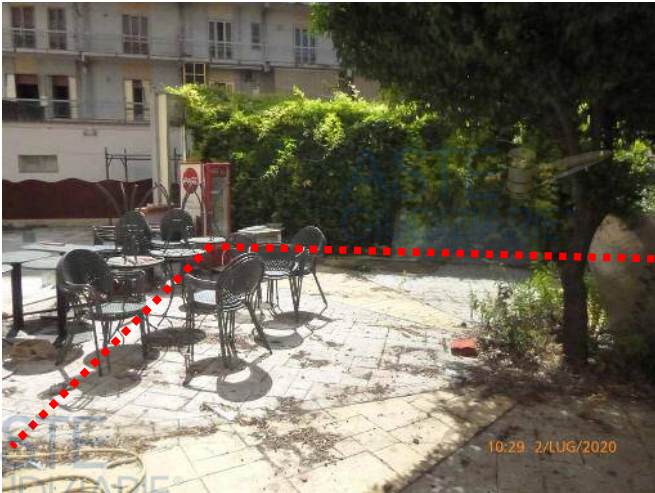
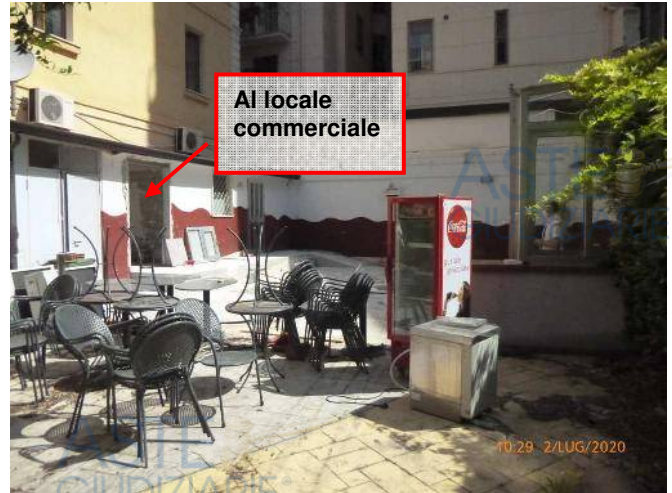
Foto 11 e 12 – Viste della corte in oggetto, inquadrata rispettivamente in direzione est ed in direzione nord; si noti l'assenza di confini di separazione con la corte in adiacenza. Nella foto di sinistra è stato tracciato un perimetro della particella afferente al Lotto in oggetto.

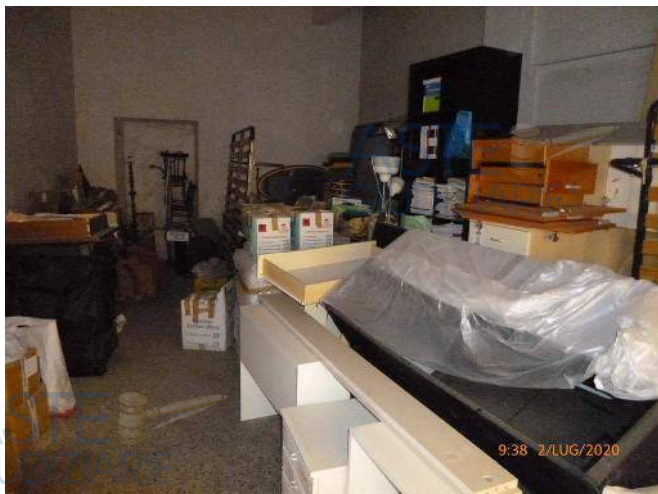
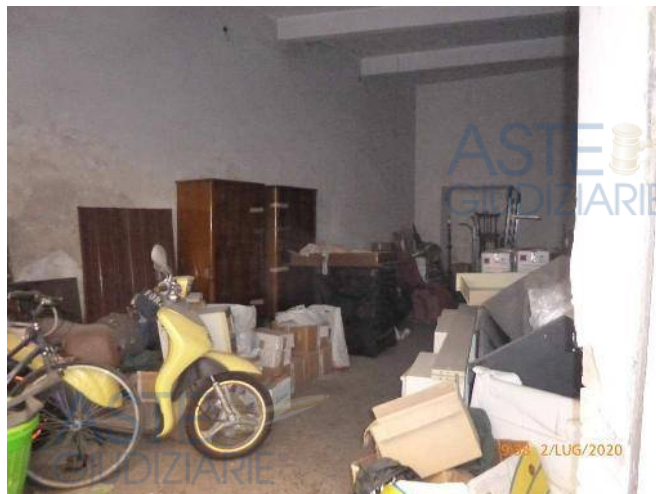
Foto 18 e 19 – Vista del locale di deposito in cui sono accatastati materiali di scarto ed in disuso.

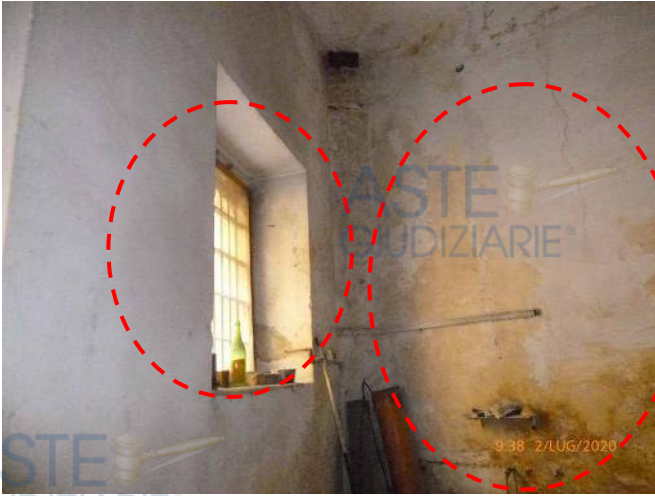
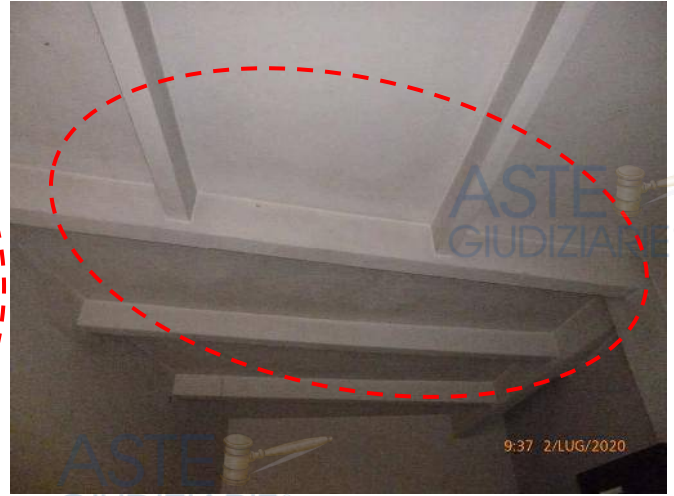
Foto 22 e 23 – Particolare del punto luce ubicato in prossimità della porta d'accesso al locale deposito e del succello dello stesso locale, caratterizzato dalla presenza di travi a vista. Si notino le vistose tracce di umidità presenti in più punti del Lotto nella foto di sinistra.

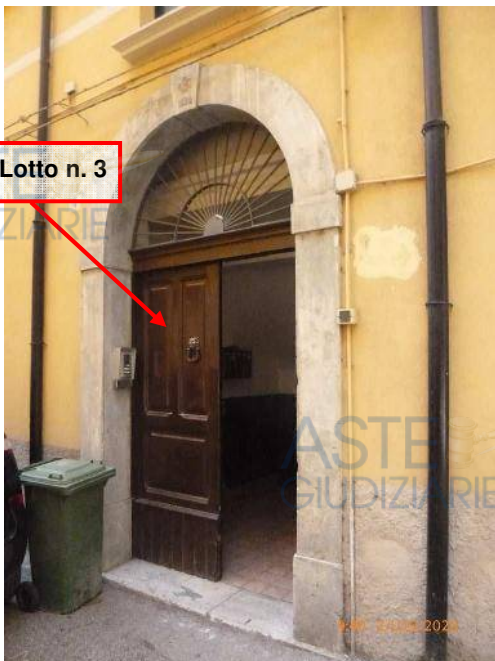
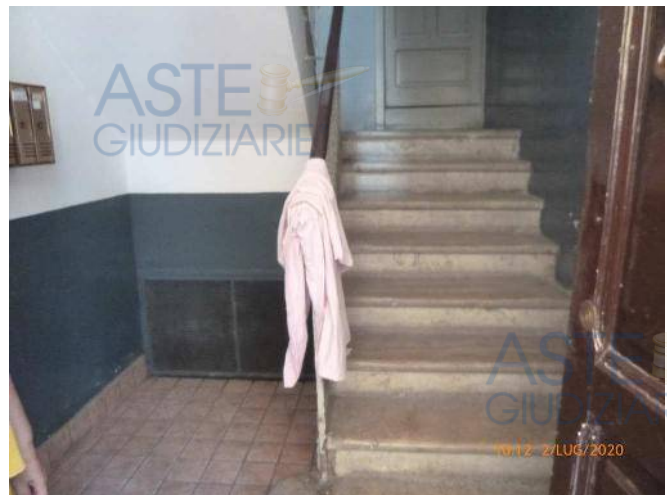
Foto 28 e 29 – Portone in legno dello stabile ed atrio condominiale, con finiture datate, tuttavia sufficientemente conservate.

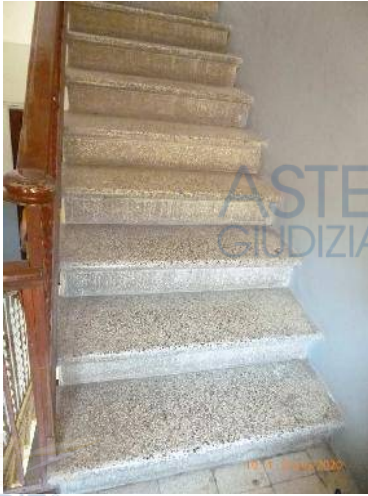
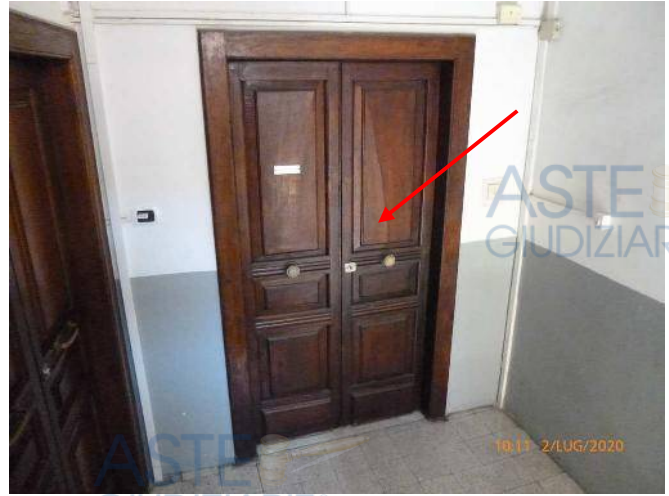
Foto 30 e 31 – Vano scala condominiale, con due rampe parallele e con finiture datate. La foto a destra mostra il pianerottolo di arrivo all'appartamento di cui al Lotto in oggetto.

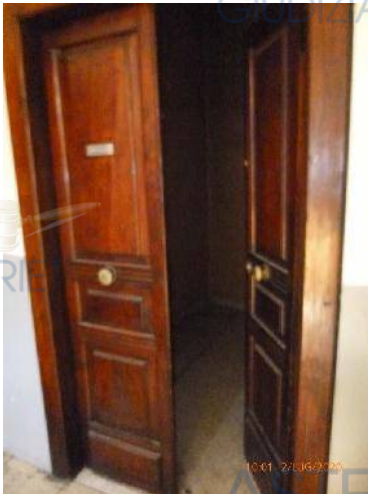
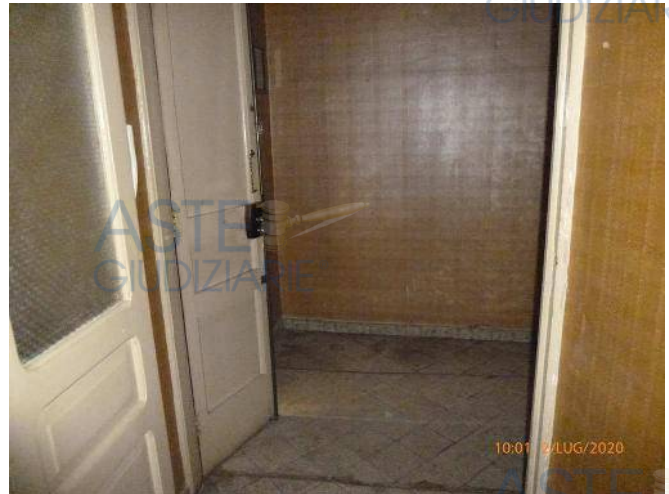
Foto 32 e 33 – Porta di accesso all'appartamento di cui al Lotto in oggetto, molto datata e priva di blindatura ed ingresso dell'appartamento, il tutto in mediocri condizioni di stato d'uso e manutenzione.

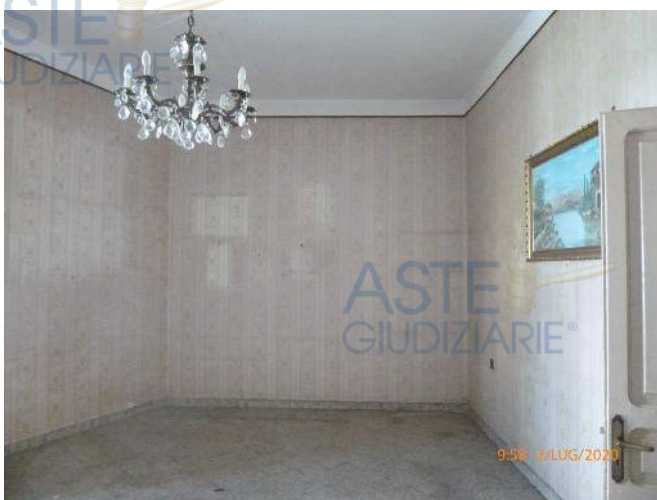
Foto 35 e 36 – Soggiorno dell'appartamento al piano secondo. Si notino le pareti rivestite di carta da parati particolarmente datate e in mediocri condizioni di conservazione e manutenzione.

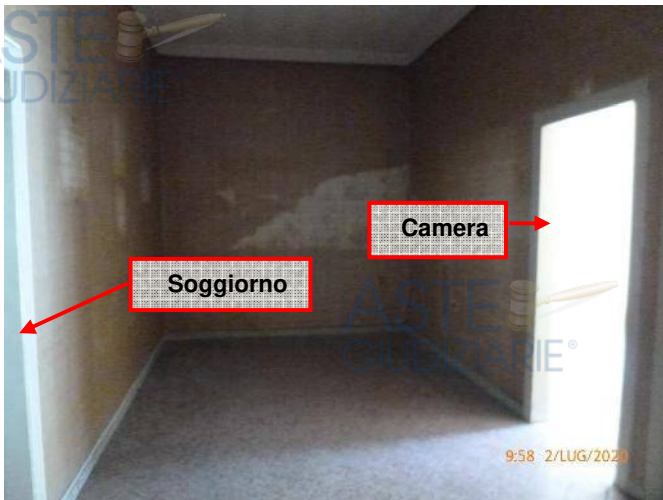
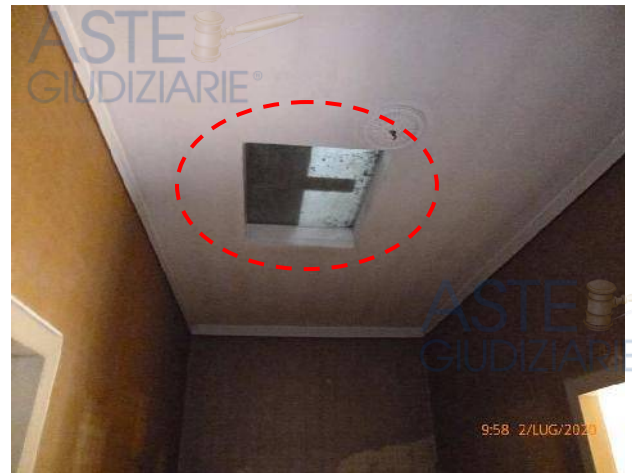
Foto 38 e 39 – Vano cieco utilizzato come sala pranzo, che funge da disimpegno, ripreso dall'ingresso; si noti il lucernario in condizioni mediocri comunicante con il locale sottotetto al livello superiore.

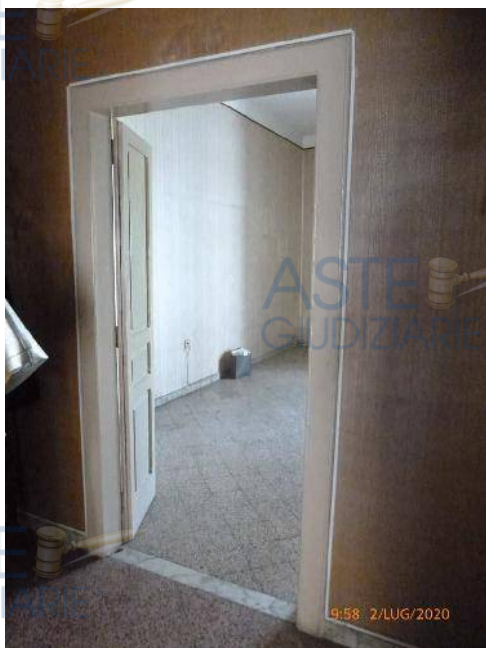
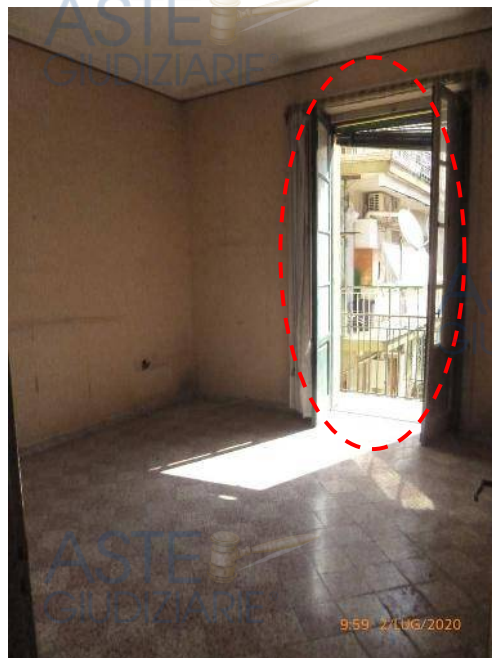
**Foto 40 e 41 – Ingresso alla camera da letto e vista della camera stessa con affaccio balconato sulla Via San Domenico Savio; si noti la pavimentazione vetusta in graniglia, montata a fuga stretta.**

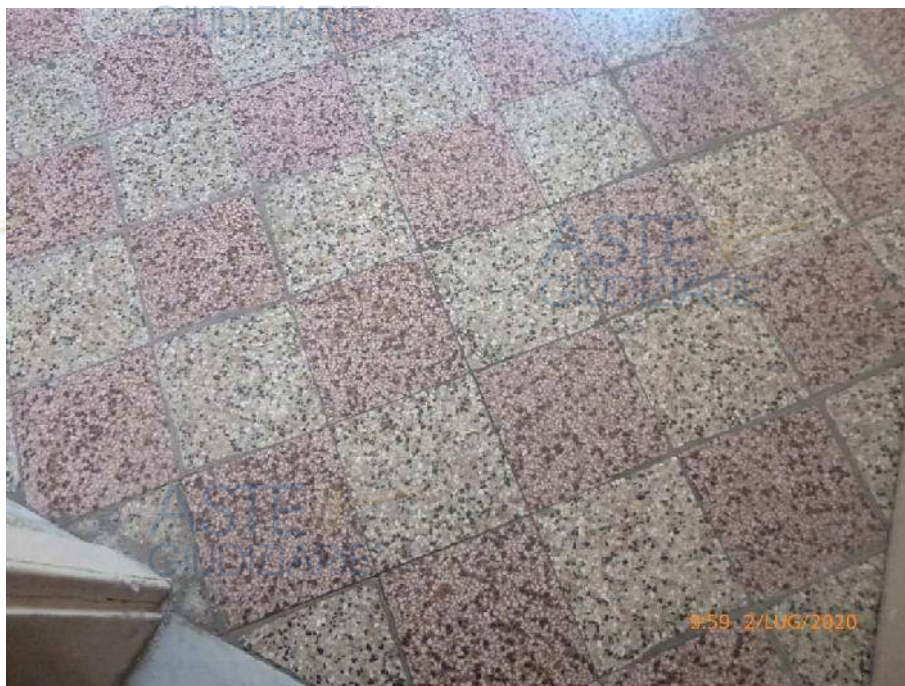
**Foto 42 – Particolare della pavimentazione, costituita da piastrelle quadrate di media pezzatura, montate a casellario a fuga stretta, particolarmente antiche.**

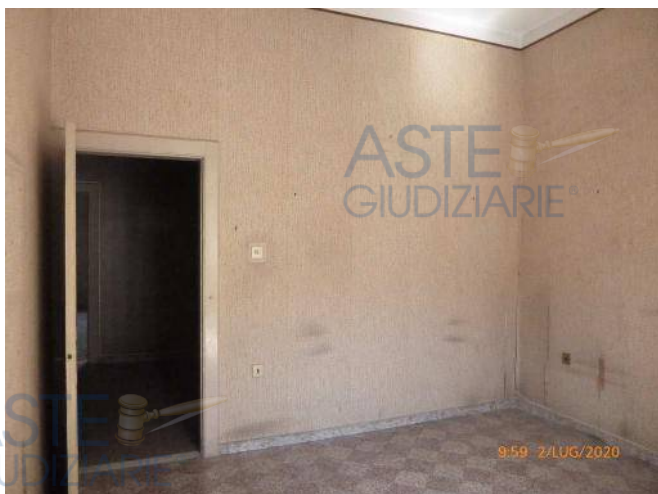
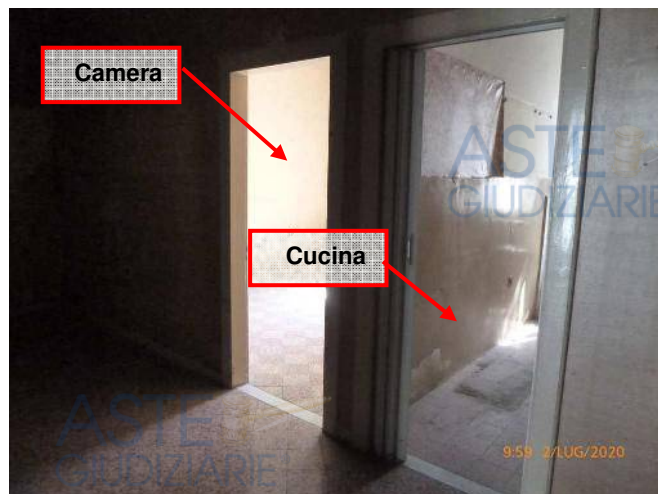
Foto 43 e 44 – Ulteriore vista del vano adibito a camera da letto, con carta da parati particolarmente datata e vista delle due porte d'accesso inquadrare dalla sala pranzo, che conducono alla già menzionata camera da letto e alla cucina.

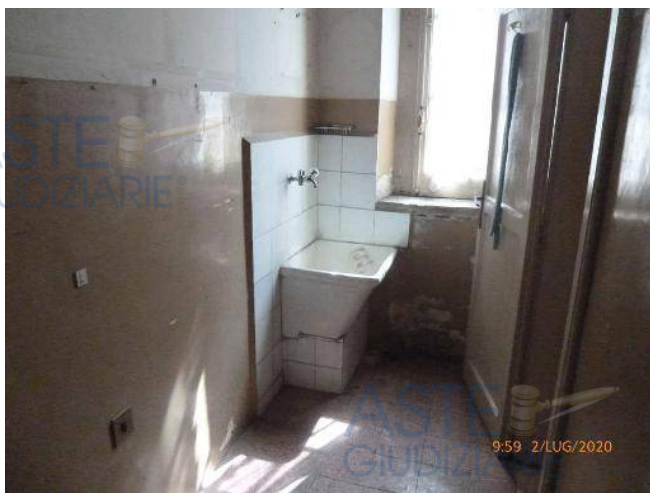
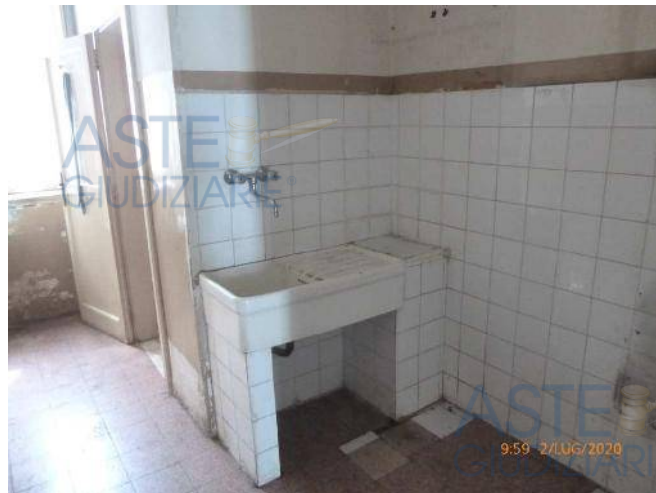
Foto 45 e 46 – Vista del vano adibito a cucina, con rivestimenti di colore chiaro in prossimità dei due lavatoi presenti, il tutto in mediocri condizioni di conservazione.

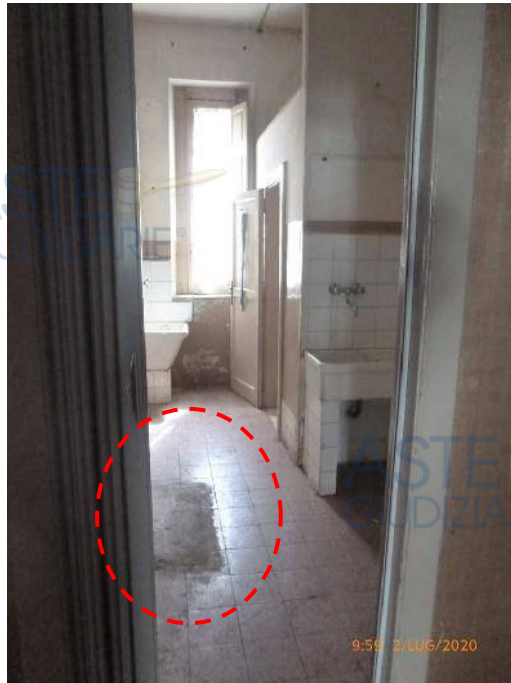
Foto 47 – Vista della cucina con particolare della porta a soffietto e della pavimentazione in pessime condizioni in alcuni punti.

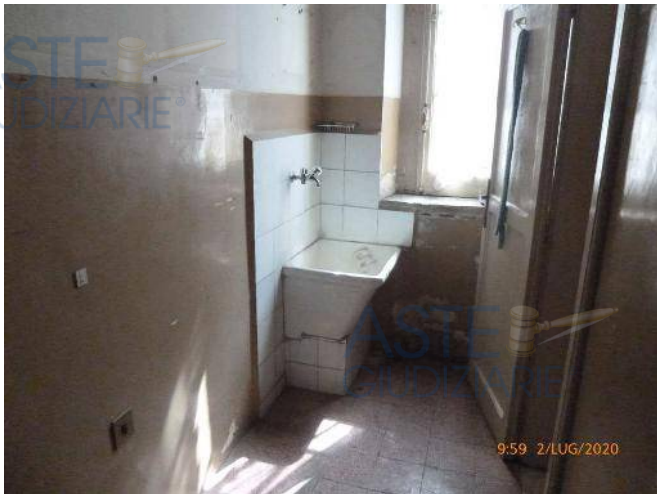
Foto 48 e 49 – Particolare del lavatoio posizionato sotto la finestra e di fronte all'ingresso del bagno, di cui si notano rivestimenti e sanitari molto datati.

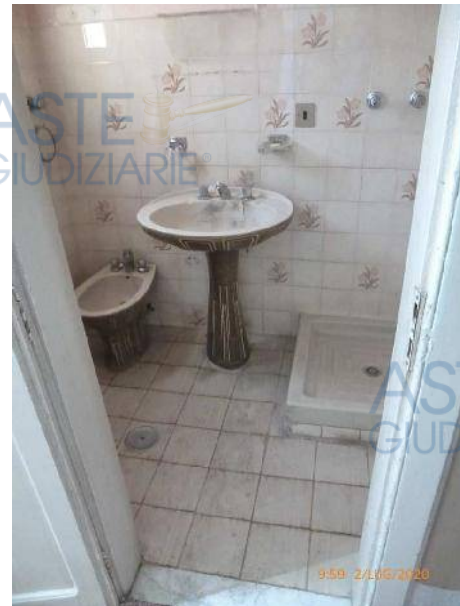
Foto 50 – Particolare della pavimentazione particolarmente vetusta.

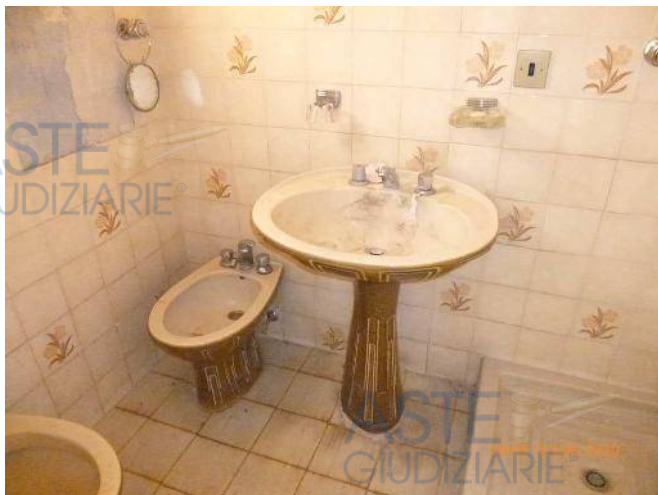
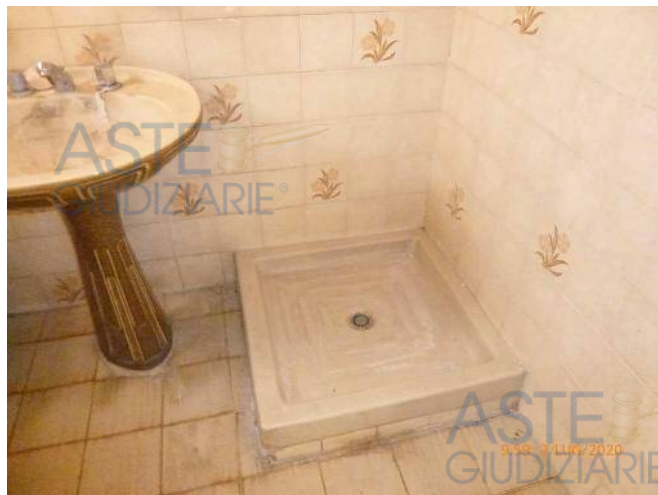
Foto 51 e 52 – Ulteriori viste del bagno, in particolare di sanitari e piatto doccia.

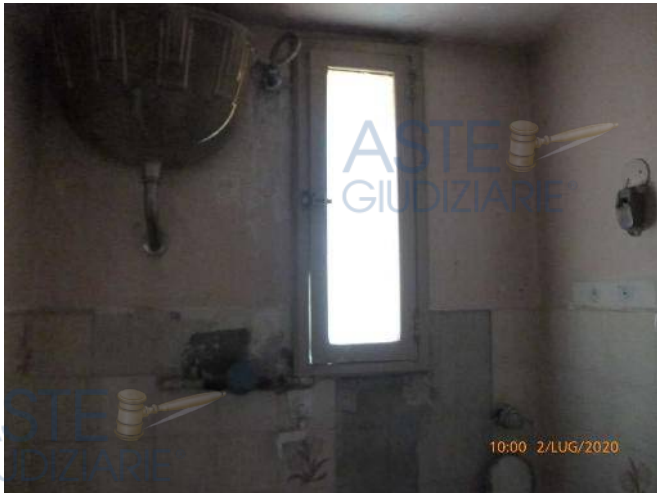
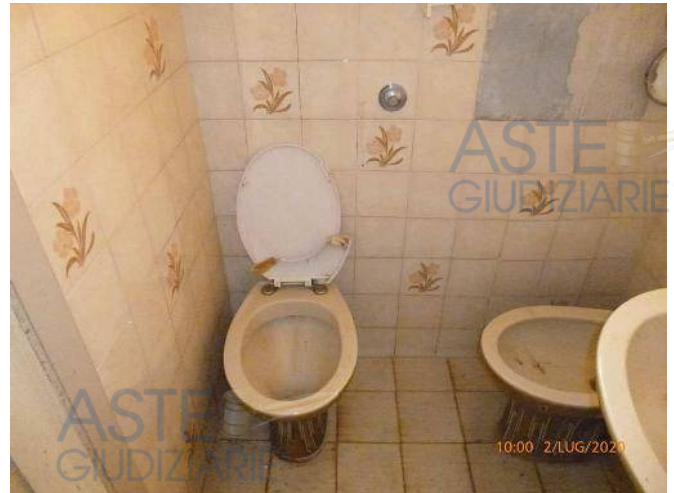
Foto 53 e 54 – Vista d'insieme del bagno, con finestra e w.c. sulla parete adiacente al prospetto d'ingresso al fabbricato.

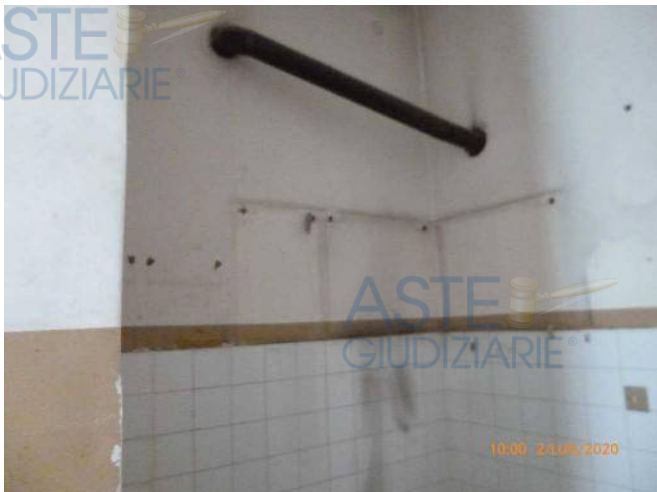
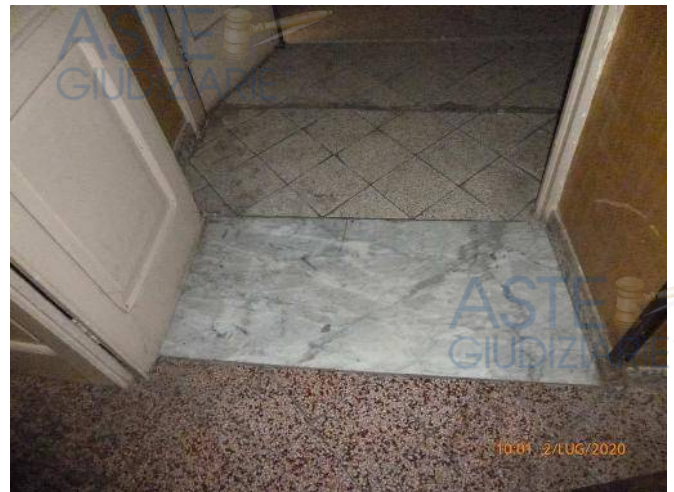
Foto 55 e 56 – Particolare della tubazione presumibilmente relativa ad una vecchia stufa utilizzata a suo tempo; si noti il confine tra l'ambiente ingresso e disimpegno, con pavimentazione differente e spessore notevole della muratura.

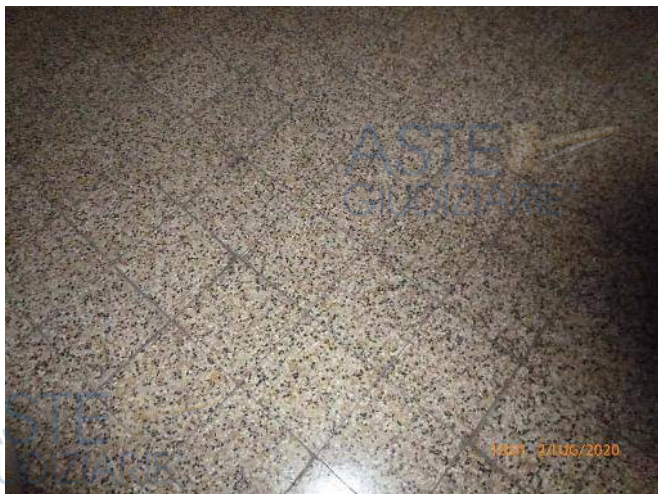
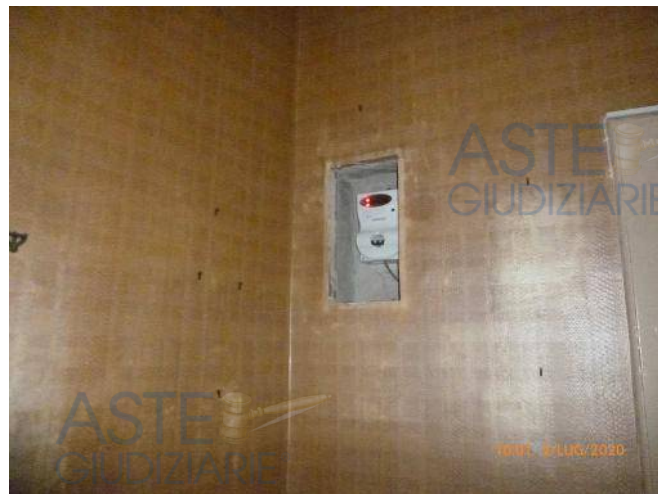
Foto 57 e 58 – Particolare della pavimentazione del vano ingresso e del contatore dell'energia elettrica posizionato sulla parete di confine dell'ingresso con la sala pranzo.

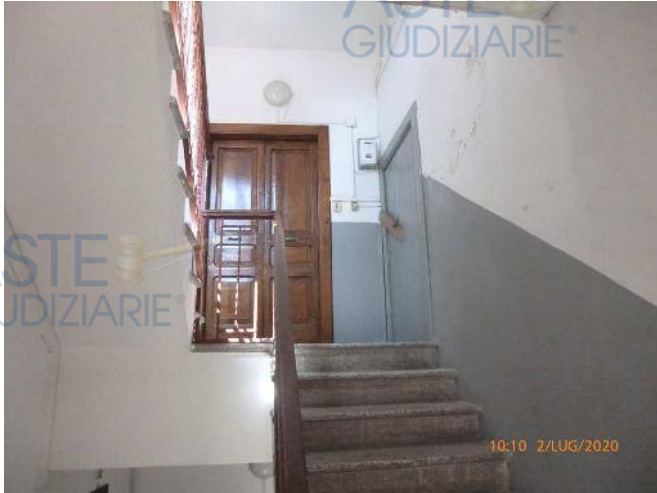
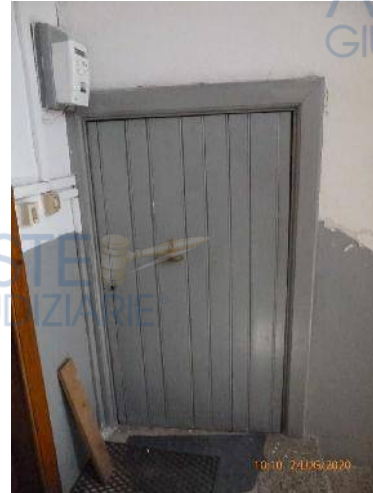
Foto 59 e 60 – Rampa di scale che conduce al livello sottotetto dove è presente la porta in ferro d'accesso al locale di deposito, di cui al Lotto n. 4.

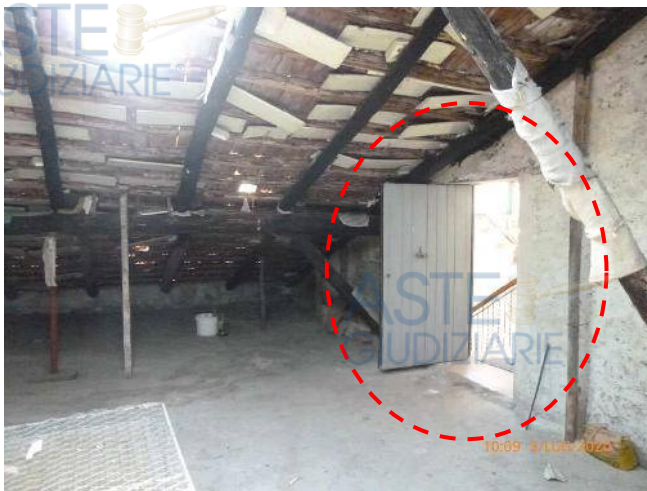
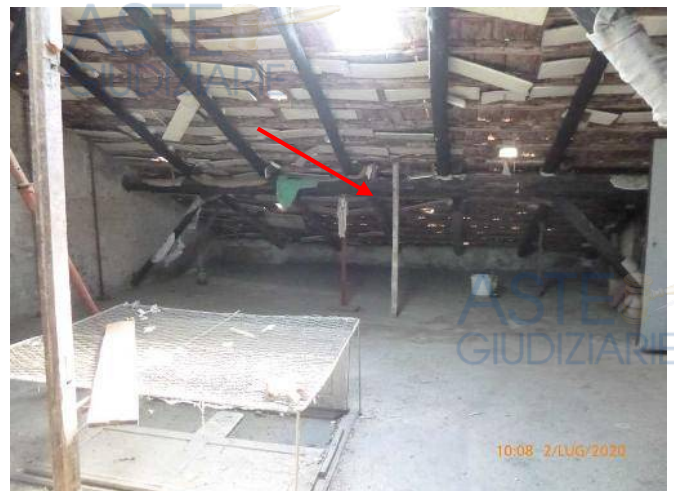
Foto 61 e 62 – Locale di deposito al livello sottotetto inquadrato in direzione del portoncino d'ingresso; si notino diversi puntelli dislocati in più punti, nonché di materiale di vario genere a supporto delle tegole della copertura. In tale ambiente sono presenti, seppur in misura esigua, materiali di scarto.

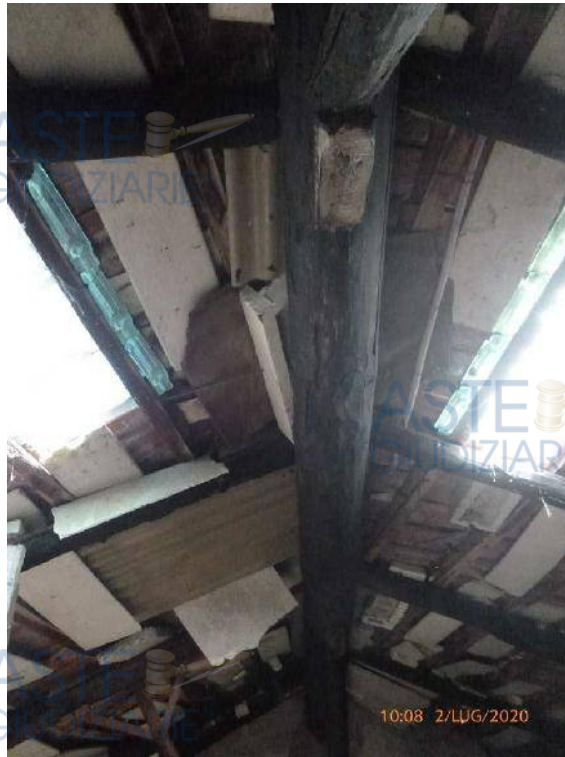
Foto 63 - Particolare della copertura che appare in pessime condizioni, con materiali improvvisati che sarebbero stati utilizzati probabilmente per porre rimedio a criticità emerse.

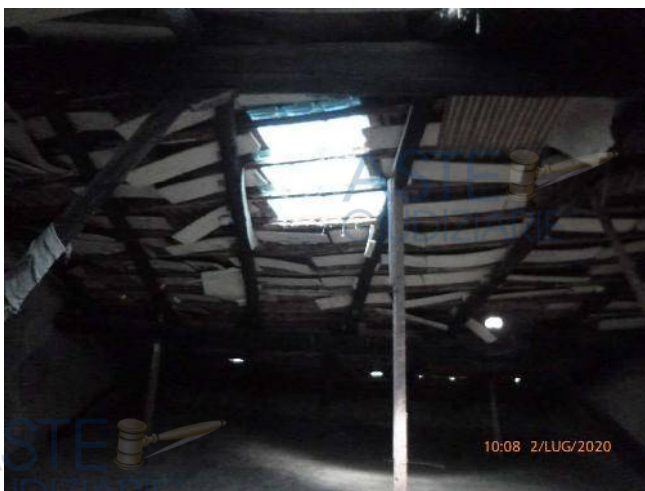
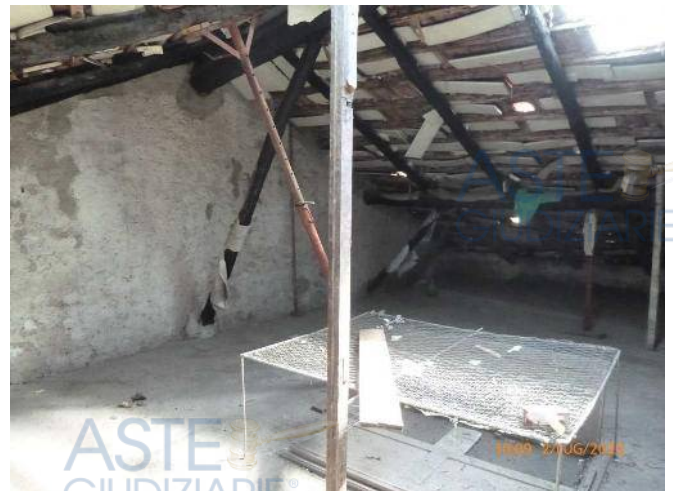
Di tale locale di deposito vanno sottolineate le finiture grossolane. Non è presente infatti la pavimentazione e le pareti sono allo stato grezzo. Inoltre è del tutto assente l'impiantistica. La copertura è realizzata con travi in legno, veri e propri tronchi, e tegole in laterizio. La presenza di vario materiale a supporto delle tegole nella copertura, nonché di puntelli di rinforzo dislocati in più punti, conferiscono alla struttura una sensazione di precarietà che ne sconsiglierebbe l'accesso. Si sottolinea dunque la necessità di importanti interventi dal punto di vista strutturale relativamente alla copertura. Complessivamente dunque le condizioni di tale immobile appaiono pessime.

Foto 64 e 65 – Ulteriori viste dell'ambiente principale che conferiscono una sensazione di precarietà; si noti l'assenza di pavimentazione e le pareti allo stato grezzo.

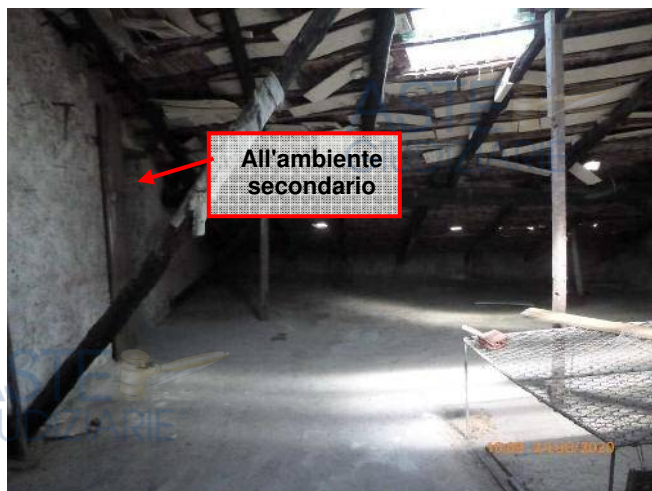
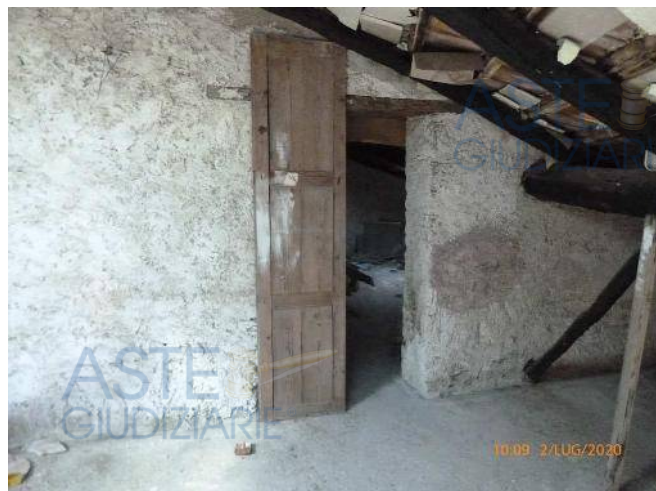
Foto 66 e 67 – Vista del locale sottotetto in direzione della porta d'accesso all'ambiente secondario; si noti l'accesso dotato un serramento soltanto parziale in legno.

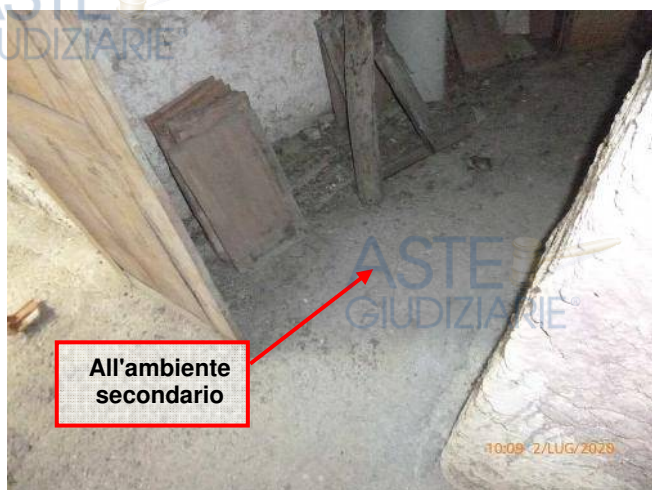
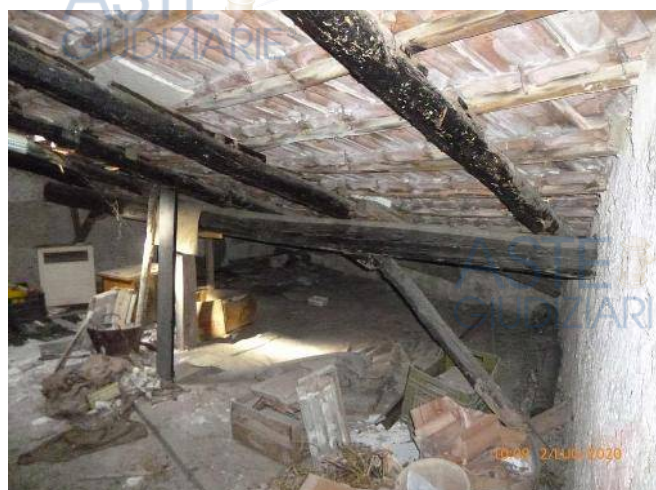
Foto 68 e 69 – Vista dell'ambiente secondario, di metratura inferiore, anch'esso caratterizzato dalla presenza di materiale di scarto.

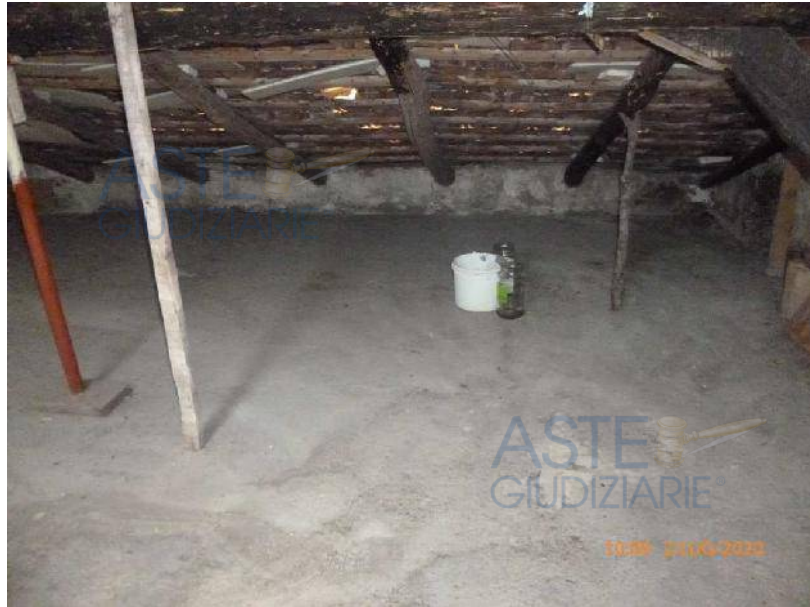
**Foto 70 -** Porzione laterale del locale sottotetto che evidenzia l'altezza minima dello stesso in corrispondenza dei prospetti ovest ed est del fabbricato condominiale.

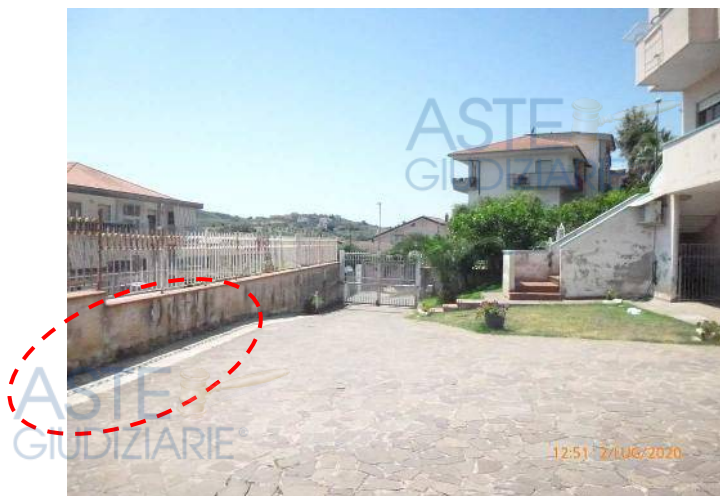
Foto 71 e 72 – Viabilità comune del parco ove è ubicato il villino afferente al Lotto in oggetto, costruito in adiacenza ad altro villino non eseguito. La pavimentazione appare in discrete condizioni. Il muretto di recinzione è caratterizzato da macchie dovute ad infiltrazioni e distacchi di intonaci.

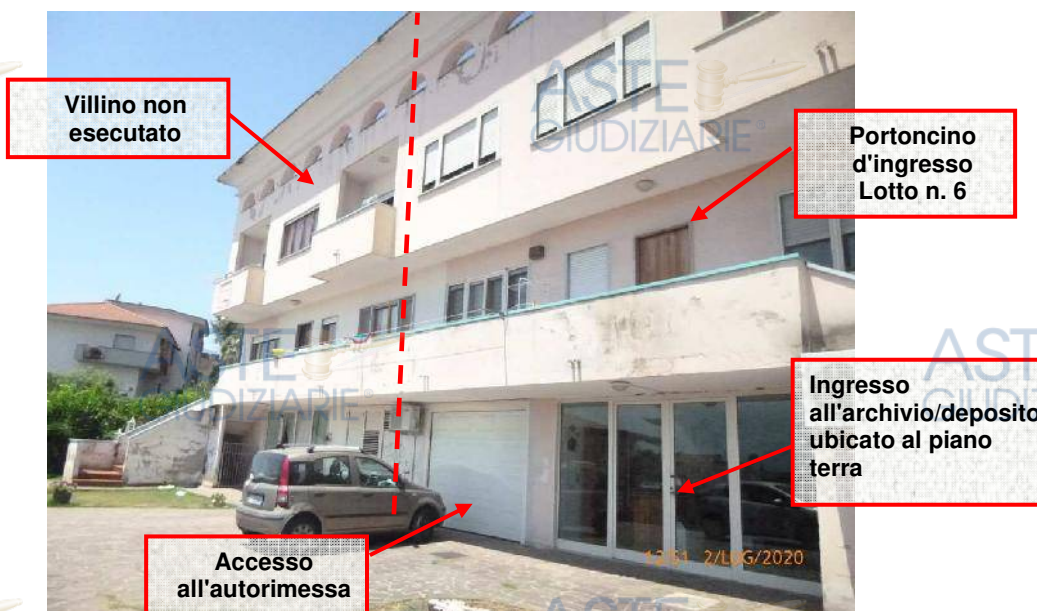
Foto 73 – Prospetto principale del villino, con ampie porzioni interessate dal distacco dell'intonaco. Si notino gli accessi al piano terra ed al piano primo, nonché il confine ideale tracciato per distinguere il villino eseguito dall'altro in adiacenza.

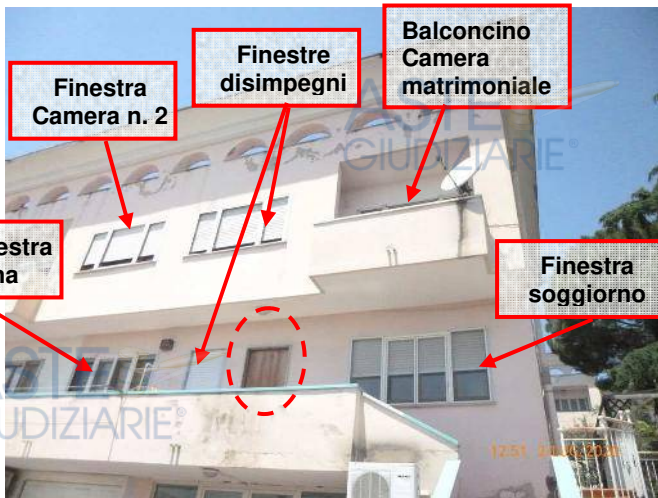
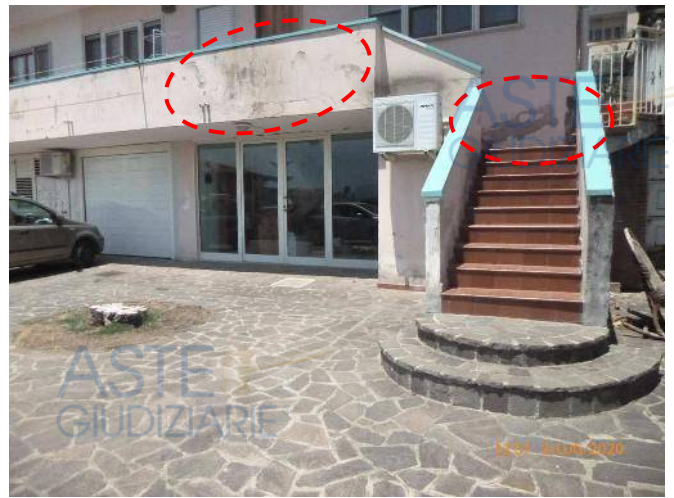
Foto 74 e 75 – Particolari del prospetto lato sud, interessato da fenomeni di infiltrazione delle acque meteoriche e rampe di accesso al ballatoio che conduce al portoncino d'ingresso, evidenziato, del Lotto in oggetto.

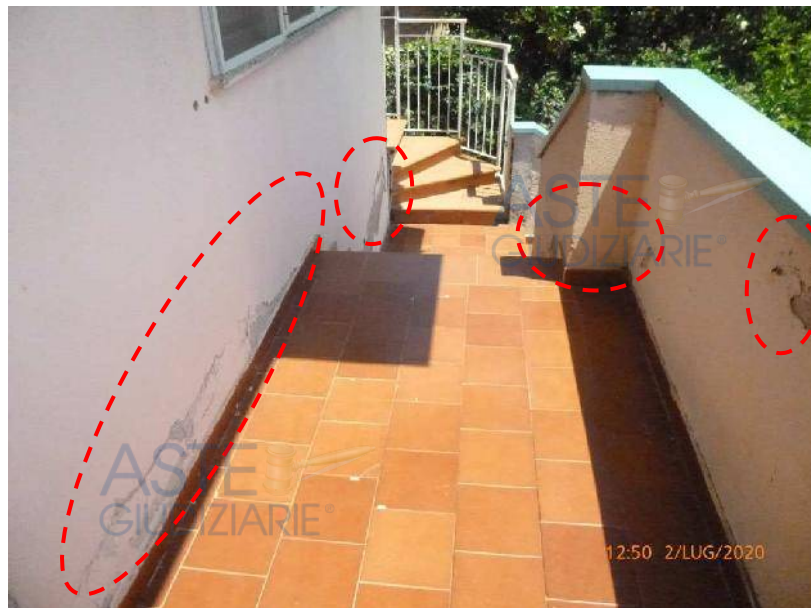
Foto 76 - Ballatoio a cui si accede tramite due rampe di scale, con pavimentazione in sufficienti condizioni di manutenzione e tracce di infiltrazioni, con conseguente distacco degli intonaci, presenti sul prospetto esterno del villino e sul muretto che delimita la rampa stessa.

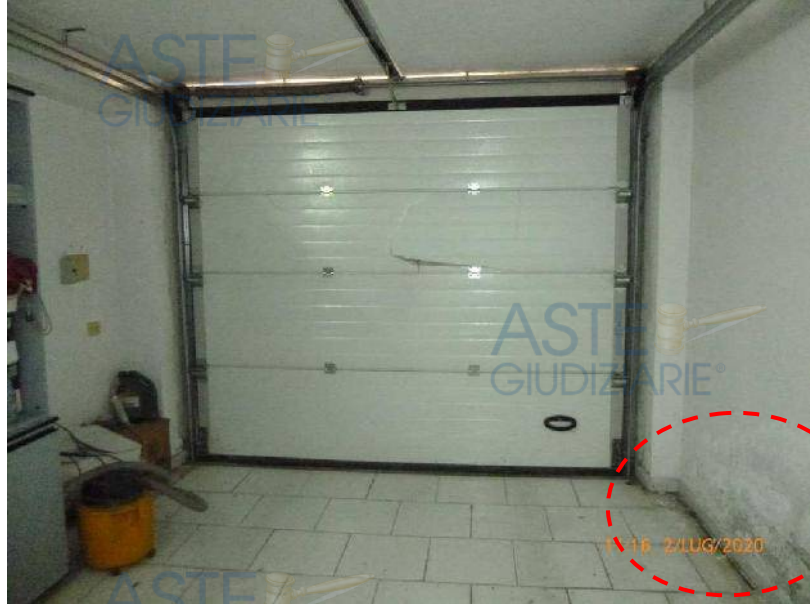
Foto 77: Accesso all'autorimessa inquadrato dall'interno; si notino le tracce di umidità presenti sulle pareti.

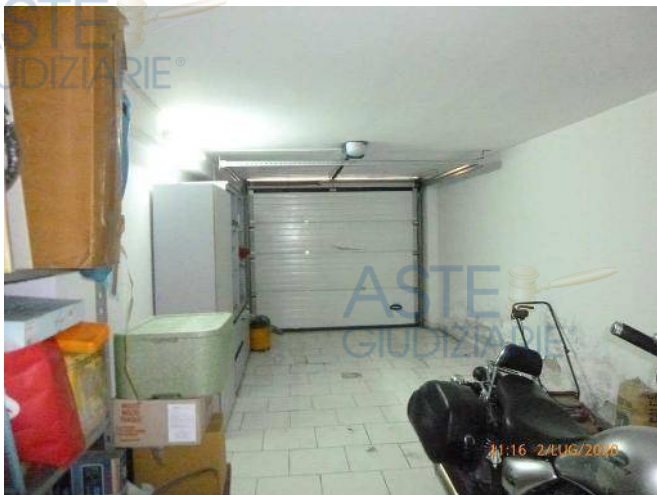
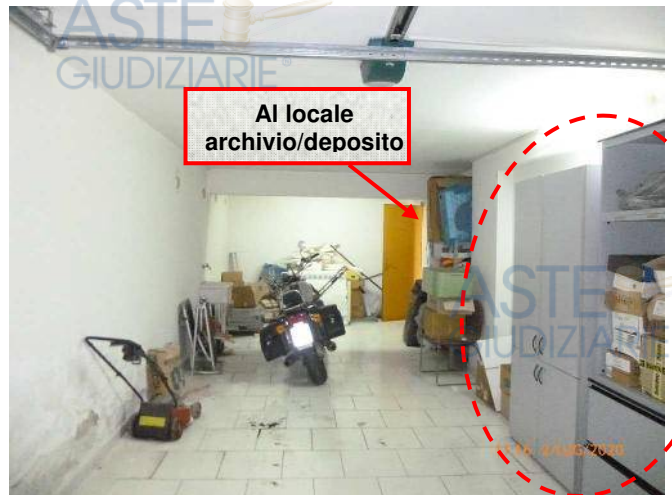
Foto 78 e 79 – Viste del locale autorimessa, in direzione dell'accesso ed in direzione opposta. Si noti la pavimentazione chiara e la presenza di armadietti e scaffali per deposito di vario materiale.

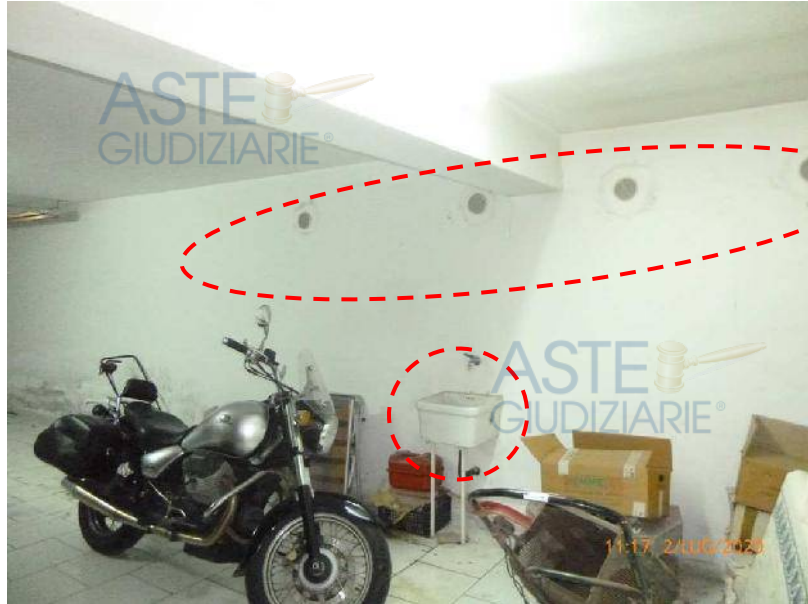
Foto 80: Vista dell'autorimessa con particolare dei fori di aerazione e del piccolo lavatoio presente.
