**TRIBUNALE DI SALERNO  
TERZA SEZIONE CIVILE**

**ESECUZIONE IMMOBILIARE N.R.G.E. 326/2019**

**CONSULENZA TECNICA D'UFFICIO  
RELAZIONE GRAFICO FOTOGRAFICA  
DATA PROSSIMA UDIENZA G.E. 24/09/2020**

**TRIBUNALE DI SALERNO**  
**TERZA SEZIONE CIVILE***UFFICIO ESECUZIONI IMMOBILIARI***G.E. Dott.ssa Marina Mainenti - Dott.ssa Rosaria Morrone****(ex Dott.ssa Rosaria De Lucia)****ESECUZIONE IMMOBILIARE N.R.G.E. 326/2019****RELAZIONE GRAFICO-FOTOGRAFICA**

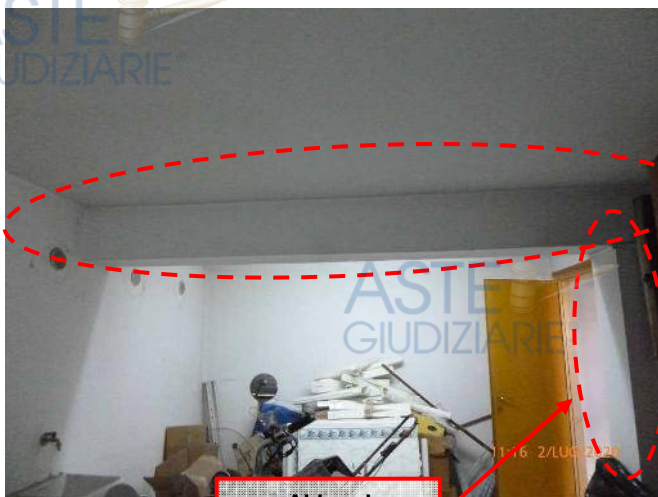
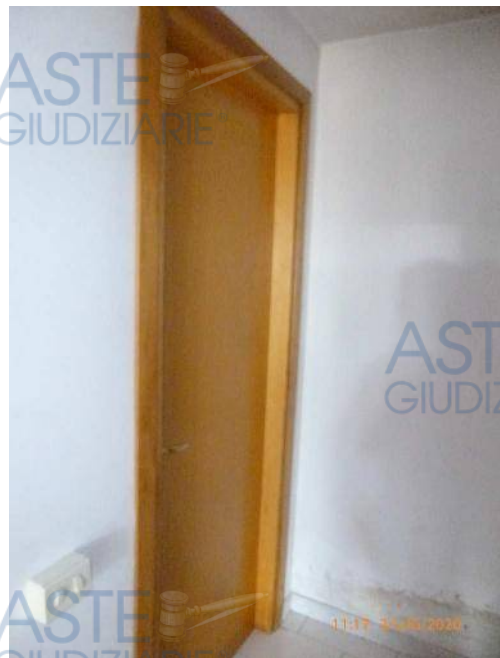
Foto 81 e 82 – Ulteriore vista dell'autorimessa in direzione della porta e la porta inquadrata dall'esterno. Si notino gli elementi strutturali in prossimità della porta.

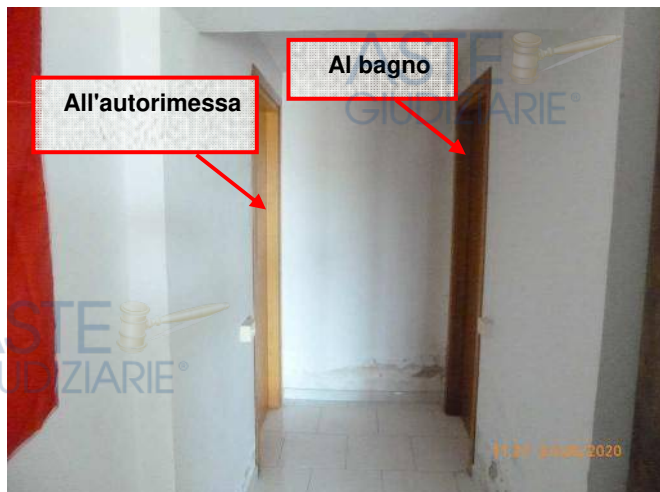
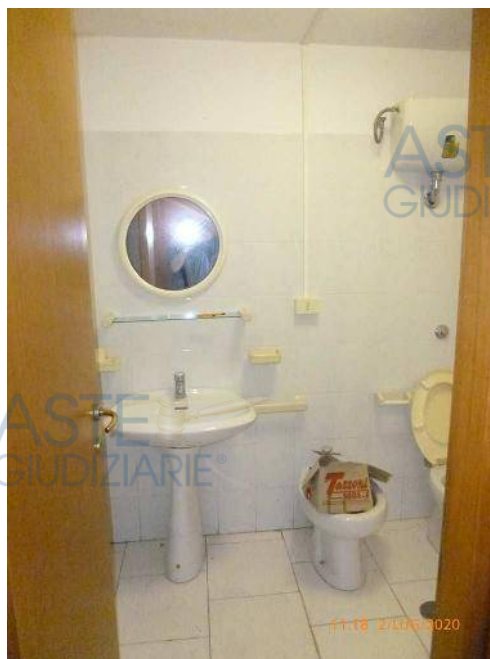
Foto 83 e 84 – Piccolo disimpegno in cui si trovano le porte, disposte frontalmente, rispettivamente del locale autorimessa e del piccolo bagno cieco.

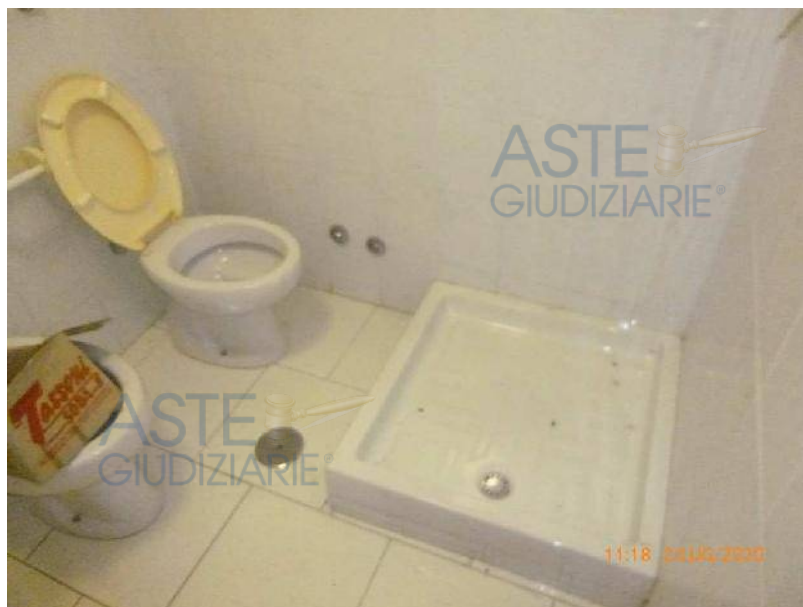
Foto 85: Vista interna del piccolo bagno, con presenza di sanitari e piatto doccia. Si notino rivestimenti e pavimentazione di colorazione chiara.

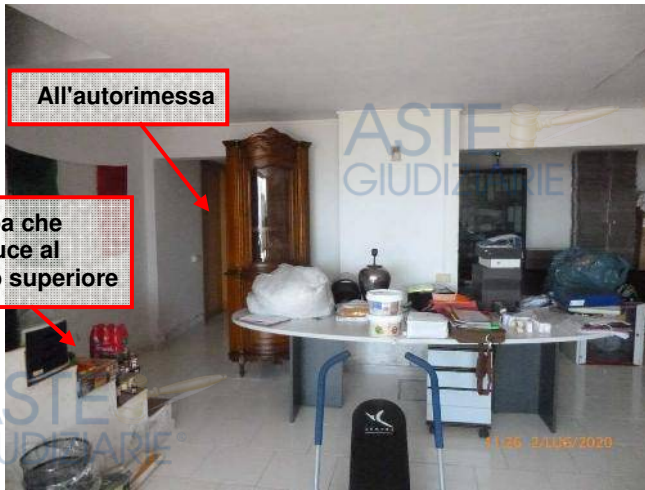
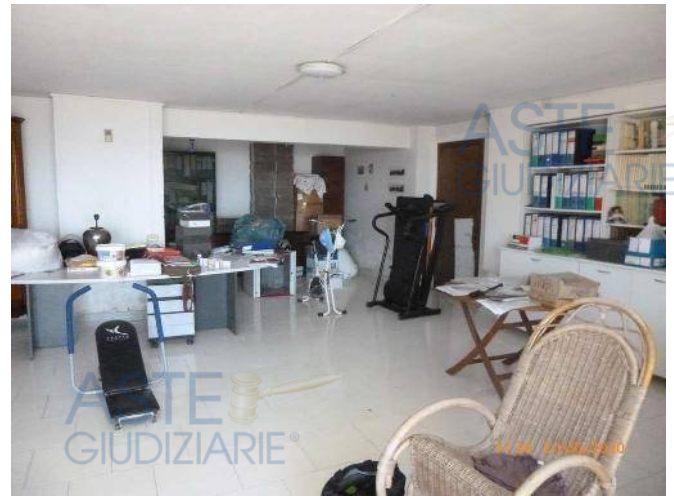
Foto 86 e 87 – Viste panoramiche del locale ubicato al piano terra adibito ad archivio/deposito.

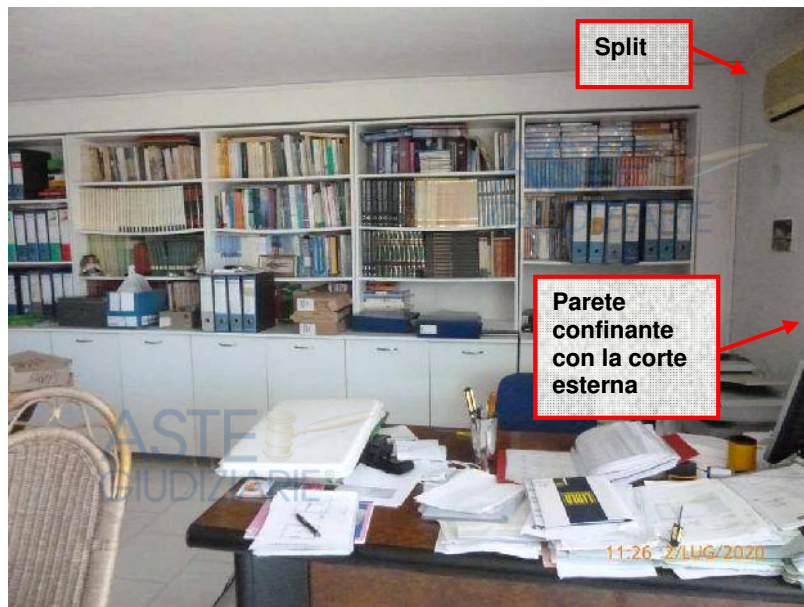
Foto 88: Vista dell'archivio deposito.

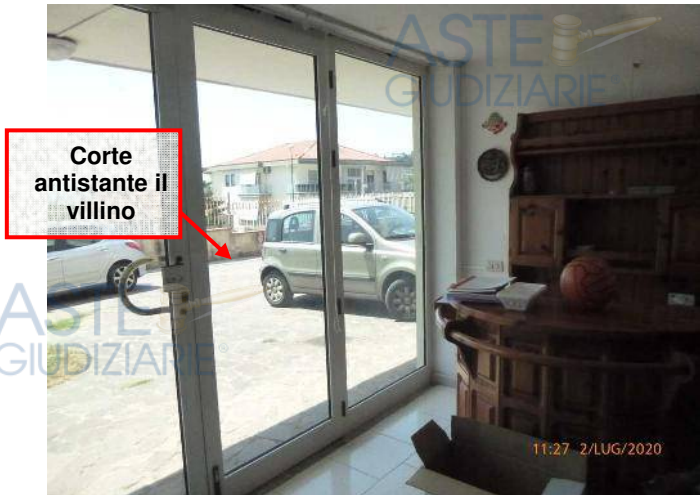
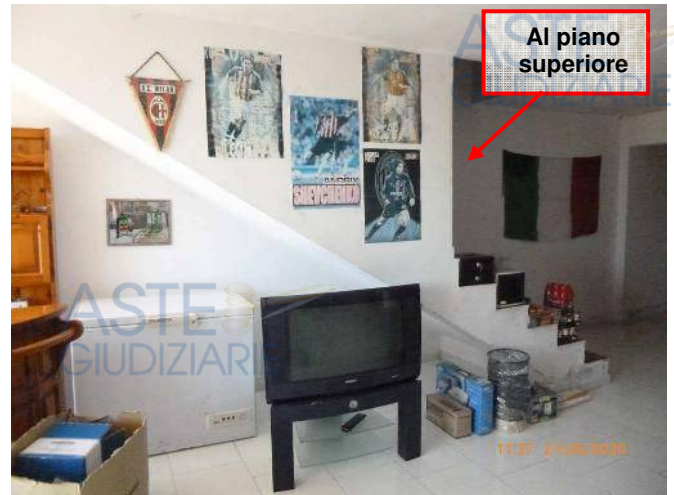
Foto 89 e 90 – Vista dell'archivio-deposito in direzione della rampa di scale di accesso al livello superiore. Si noti la porta a vetro direttamente comunicante con la corte scoperta.

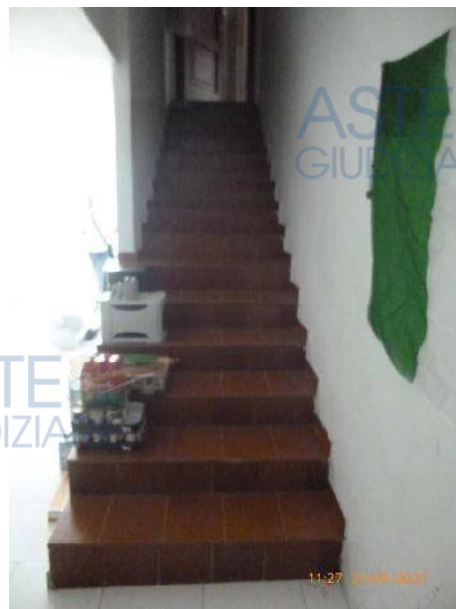
Foto 91 - Collegamento tra il locale al piano terra ed il livello superiore.

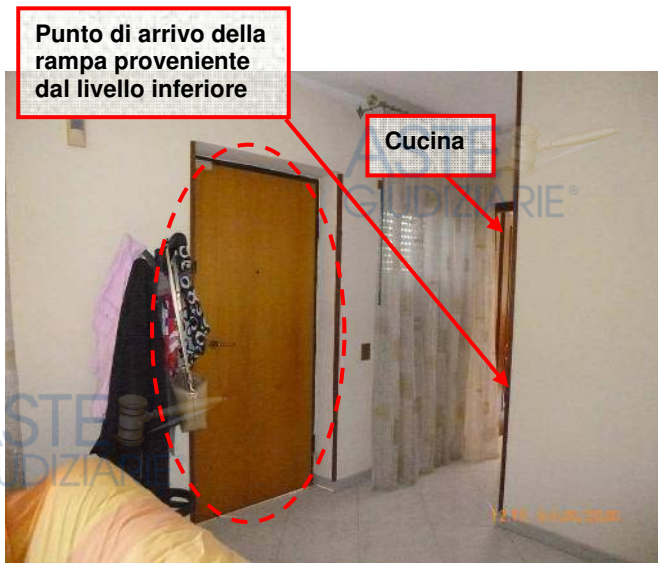
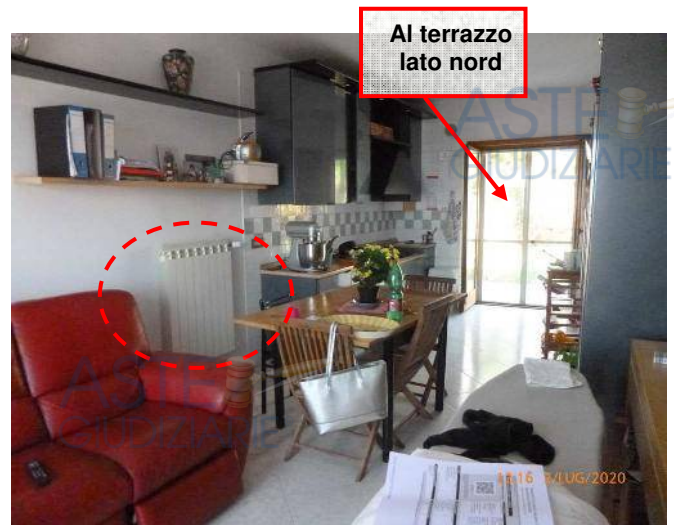
Foto 92 e 93 – Vista dell'ambiente d'ingresso/disimpegno che conduce agli ambienti del primo piano. Si noti il portoncino d'ingresso in legno ed il radiatore ubicato nel vano cucina.

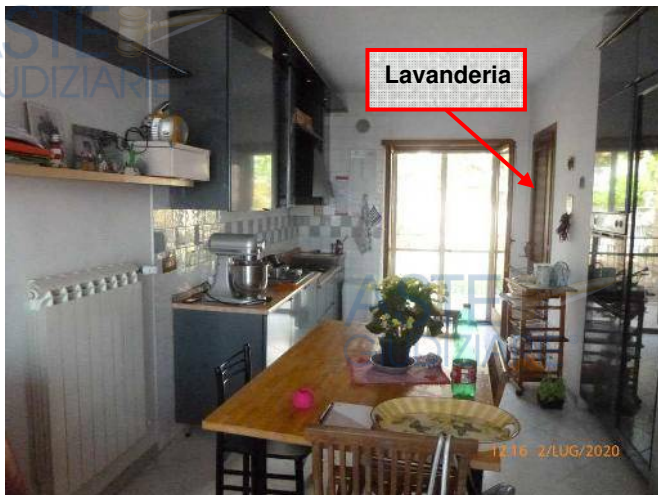
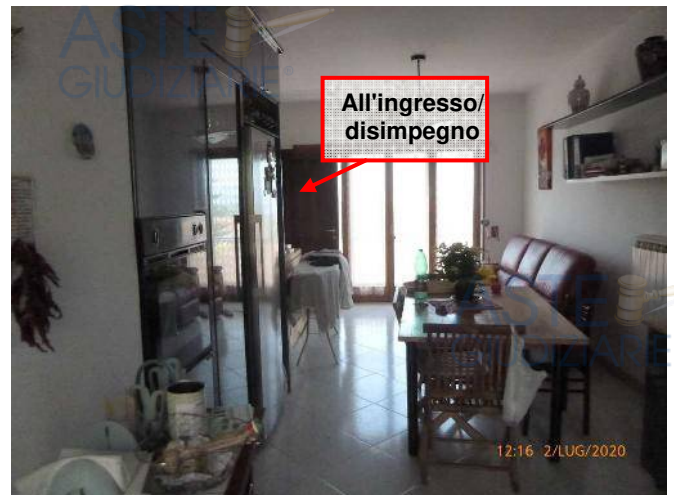
Foto 94 e 95 – Vista dell'ambiente cucina nelle due direzioni, rispettivamente verso il lato nord, con porta-finestra con affaccio sul terrazzo/giardino e verso il lato sud, con affaccio sul ballatoio.

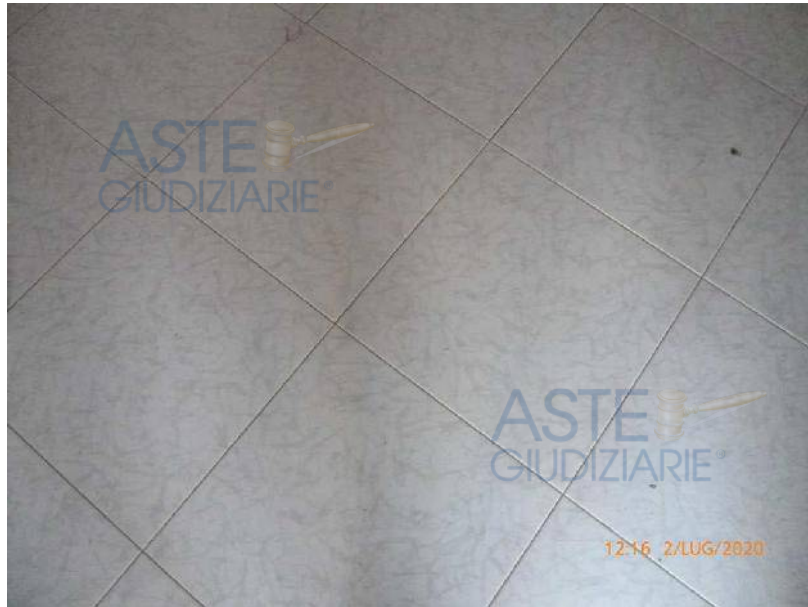
Foto 96 - Pavimentazione dell'ambiente cucina, di colorazione chiara, in discrete condizioni.

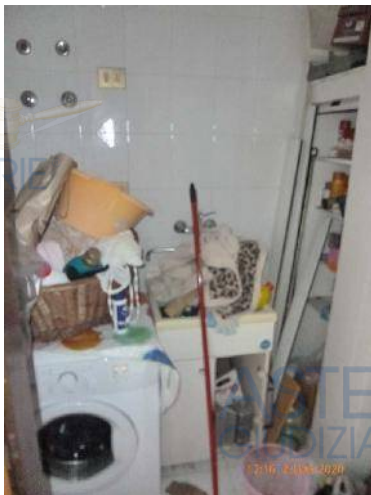
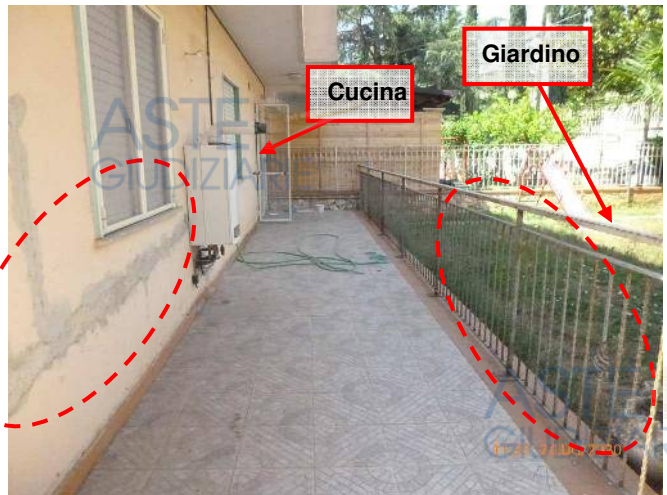
Foto 97 e 98 – Vista del locale lavanderia, ubicato nel vano cucina, e del terrazzo adiacente al giardino, a cui si accede tramite la porta finestra della cucina stessa. Si noti la pavimentazione in discrete condizioni e la ringhiera che funge da elemento di separazione con il giardino. Infine, si evidenziano tracce di varia natura presente sulla facciata lato nord.

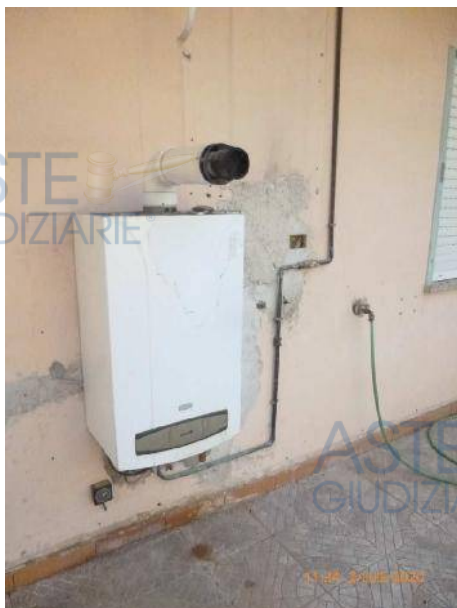
Foto 99: Caldaia dell'impianto termico ubicata sul terrazzo adiacente al giardino sul fronte nord.

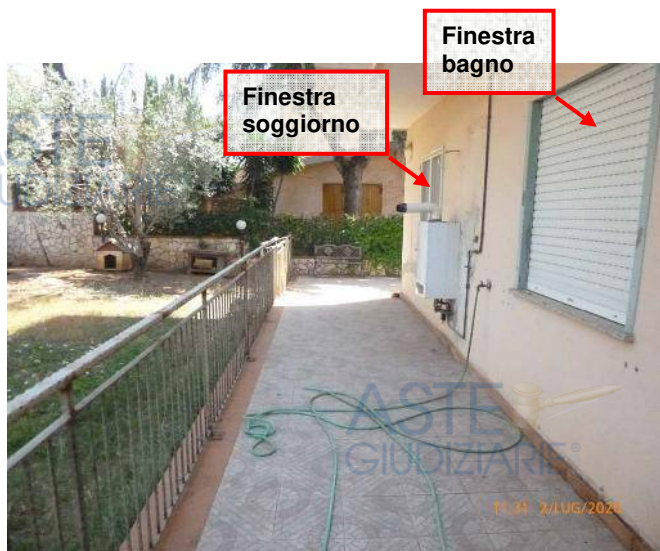
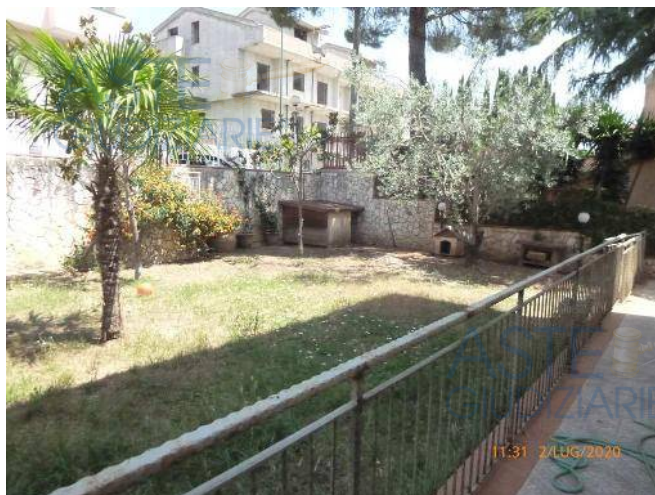
Foto 100 e 101 – Terrazzo adiacente al giardino inquadrato dalla porta finestra della cucina. Si noti il giardino in discrete condizioni di manutenzione, delimitato da muretto lungo il suo perimetro.

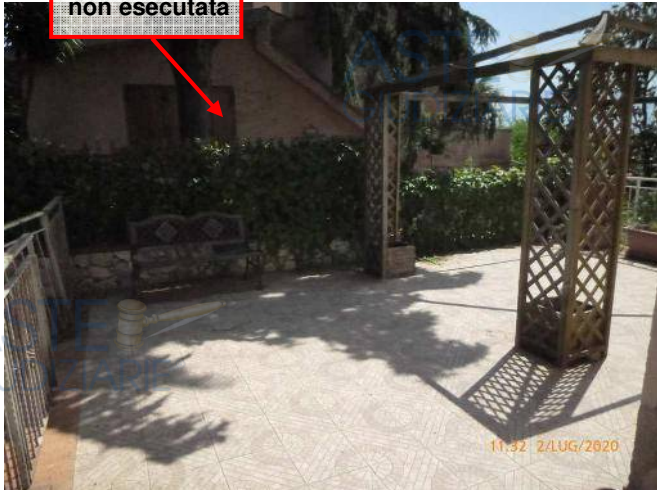
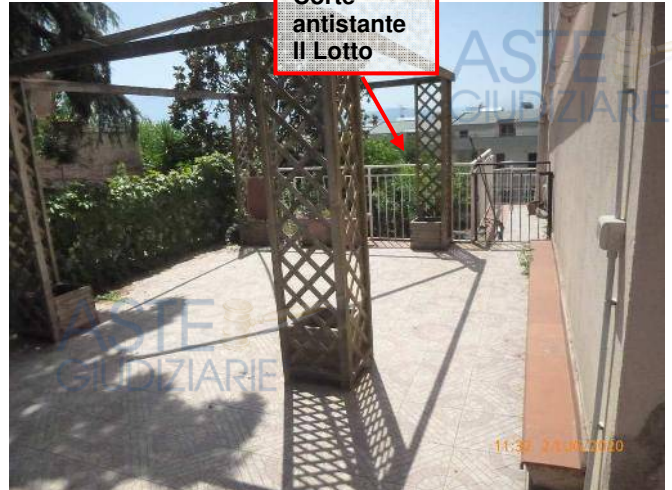
Foto 102 e 103 – Terrazzo adiacente al giardino che prosegue lungo una porzione del prospetto est del villino. La ringhiera funge da elemento di protezione per il dislivello di quota in direzione della corte lato sud antistante il Lotto in oggetto.

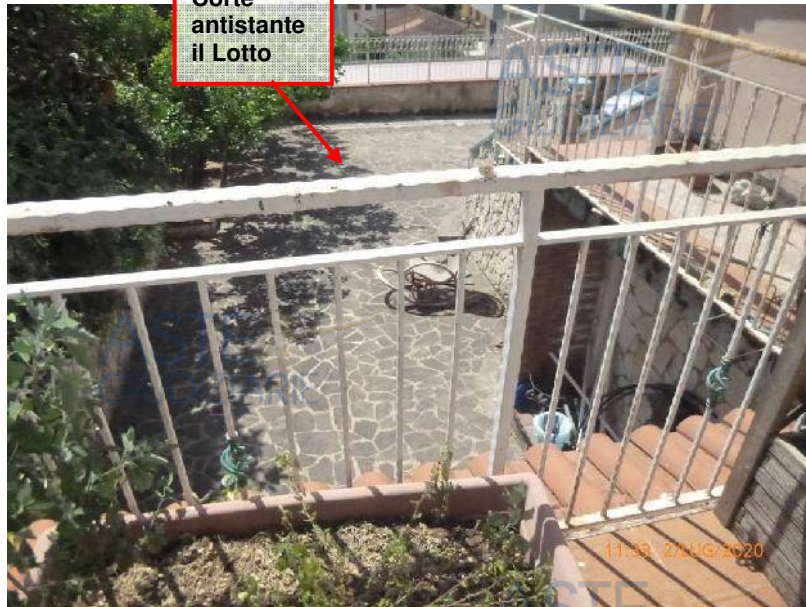
Foto 104 e 105 – Vista dalla porzione del terrazzo nella zona laterale, con affaccio sulla corte antistante il corpo di fabbrica.

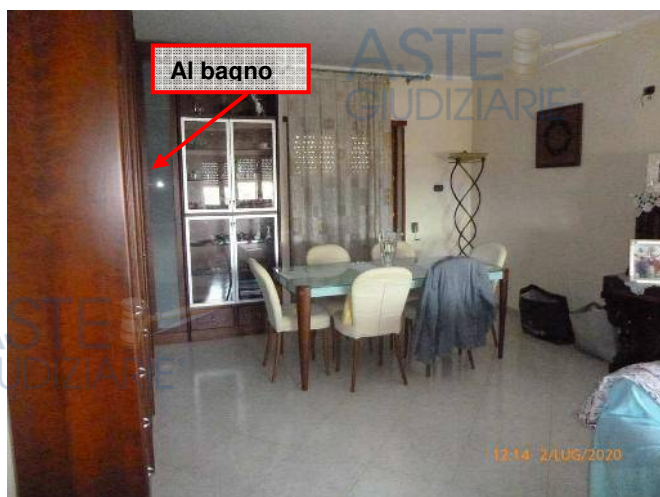
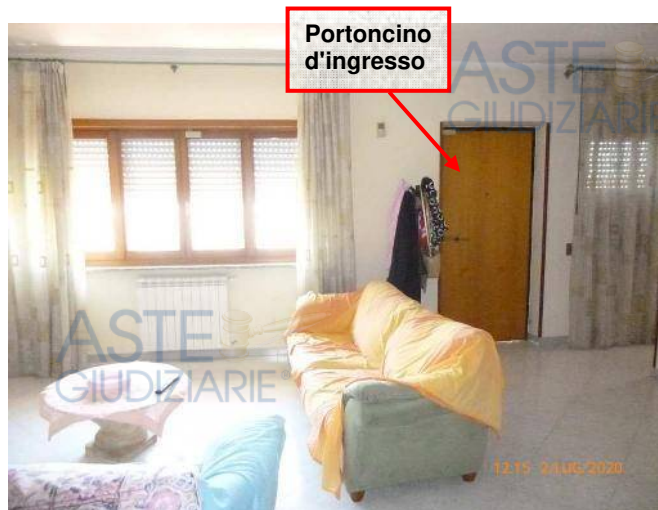
Foto 106 e 107 – Soggiorno inquadrato in direzione nord ed in direzione sud.

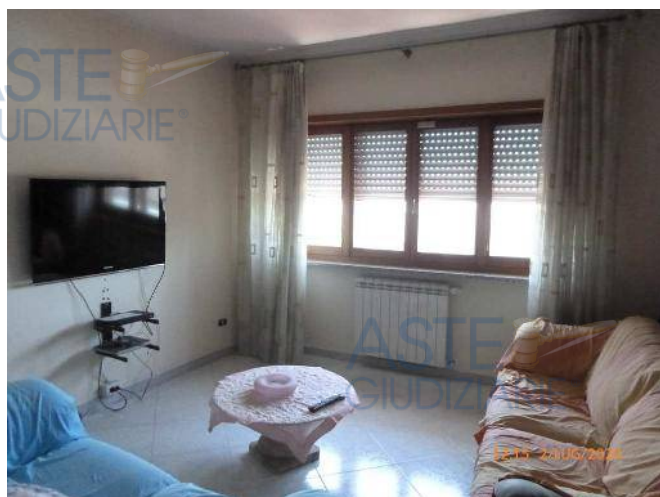
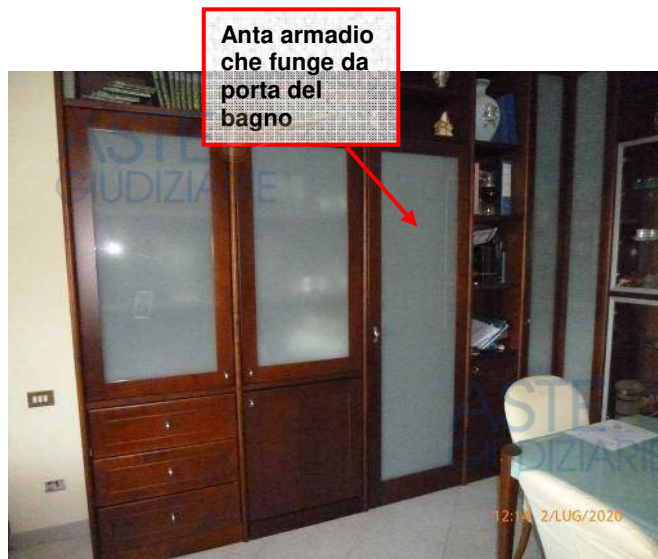
Foto 108 e 109 – Altra vista del soggiorno e composizione in legno che nasconde l'accesso al bagno di pertinenza del soggiorno.

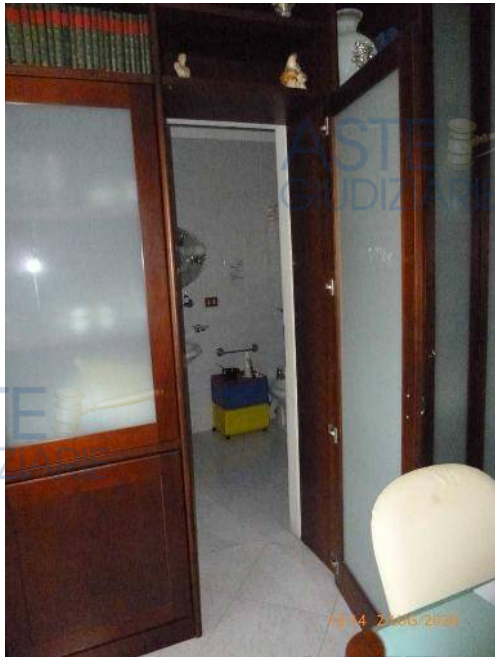
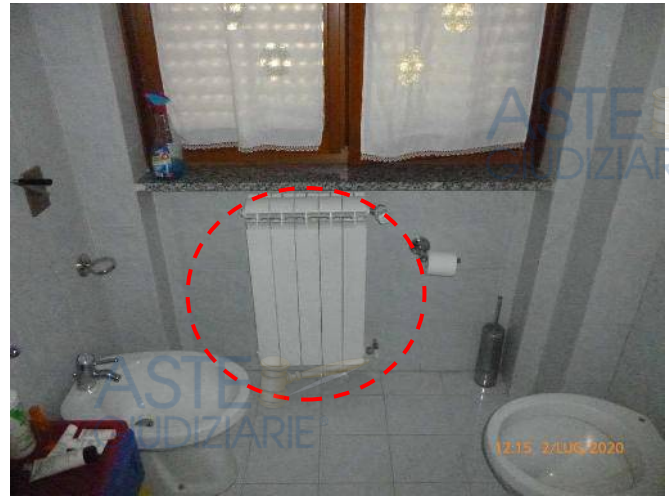
Foto 110 e 111 – Accesso al bagno tramite l'anta della composizione soggiorno e vista del bagno, con particolare del radiatore in alluminio sotto la finestra.

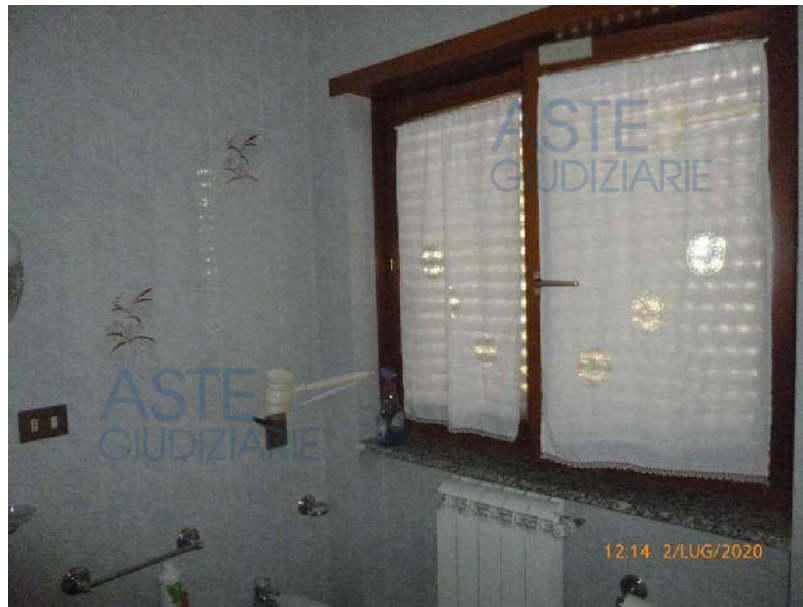
Foto 112 – Finestra del bagno, con particolare del rivestimento dalla gradazione chiara.

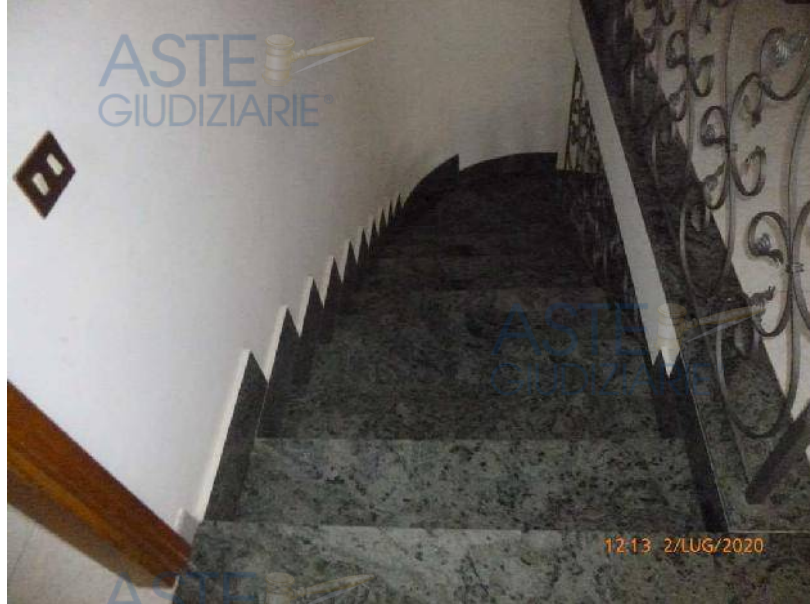
Foto 113 - Punto di arrivo della rampa proveniente dal piano primo. Si notino le finiture e la ringhiera in discrete condizioni.

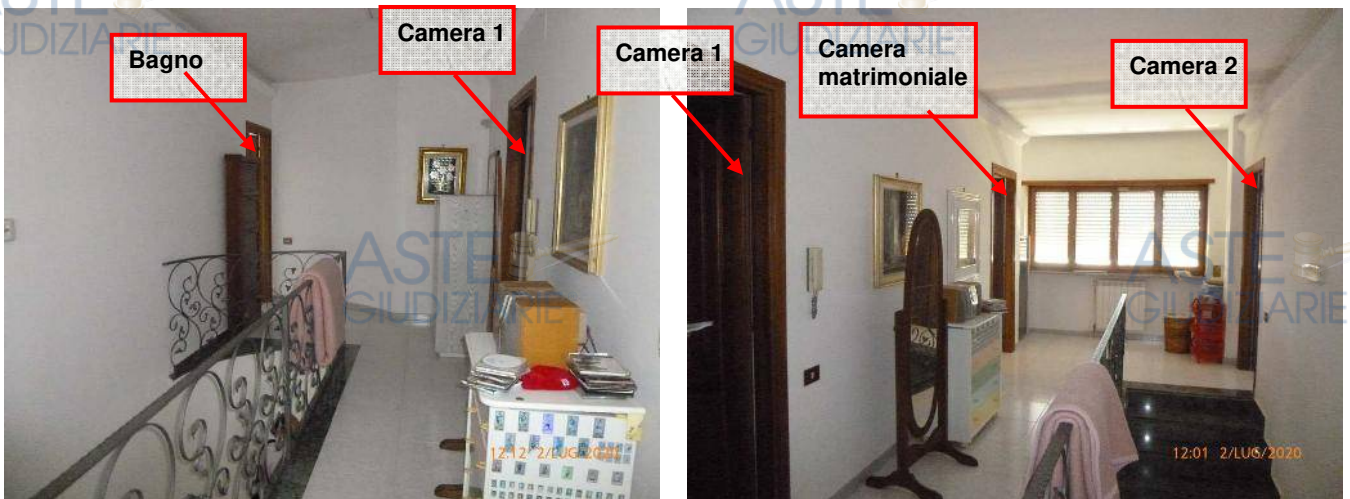
Foto 114 e 115 – Disimpegno ubicato al piano secondo con gli ingressi alle camere della zona notte ed al bagno di grande metratura situato sul fronte nord.

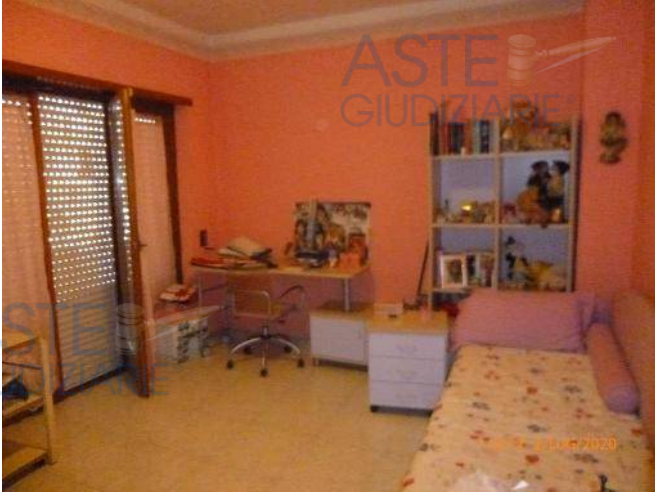
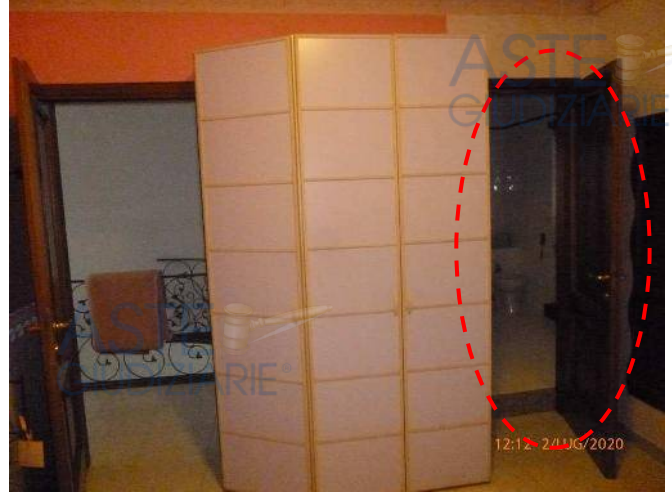
Foto 116 e 117 – Camera da letto n. 1, inquadrata in direzione della porta-finestra e della porta che dà sul disimpegno. Si noti la porta che conduce al bagno di pertinenza della camera stessa e la colorazione delle pareti in rosa vivace.

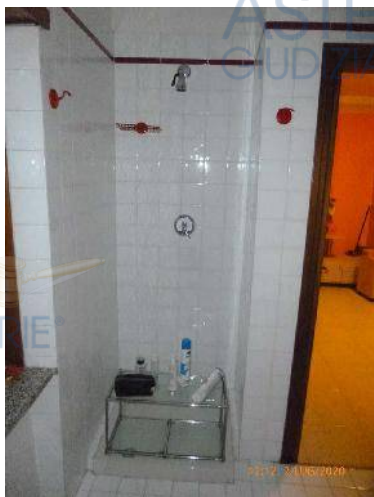
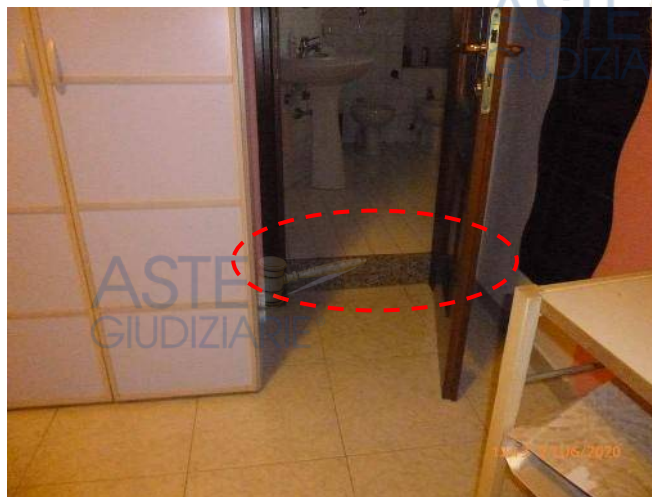
Foto 120 e 121 – Nicchia in cui è ubicato il piatto doccia del bagno di pertinenza. Si noti il gradino dovuto a ragioni impiantistiche presente all'ingresso del vano.

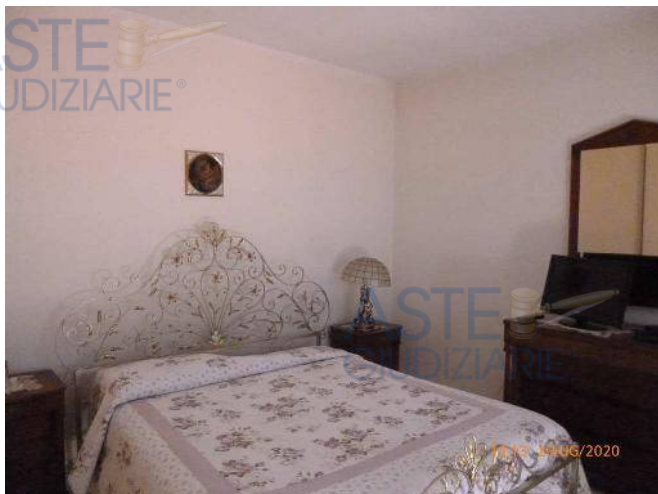
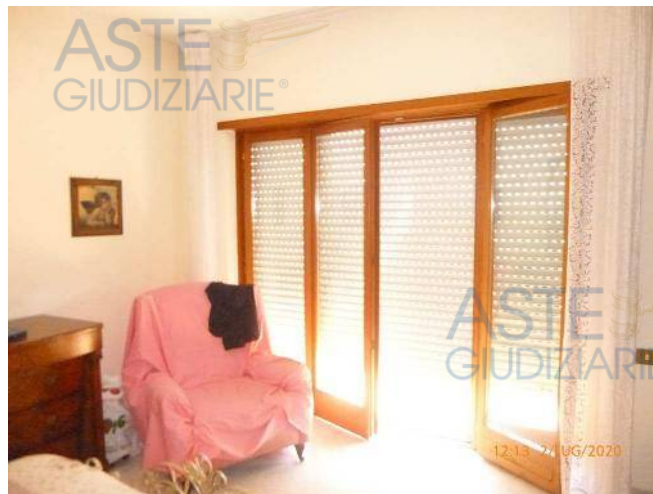
Foto 122 e 123 – Camera da letto matrimoniale. Si noti l'infisso in legno dotato di quattro battenti di cui due mobili, con affaccio balconato sul fronte sud, sulla corte pavimentata.

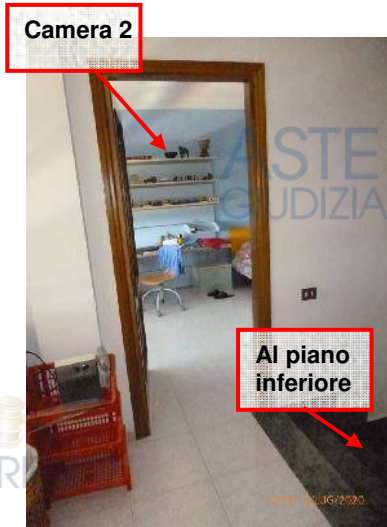
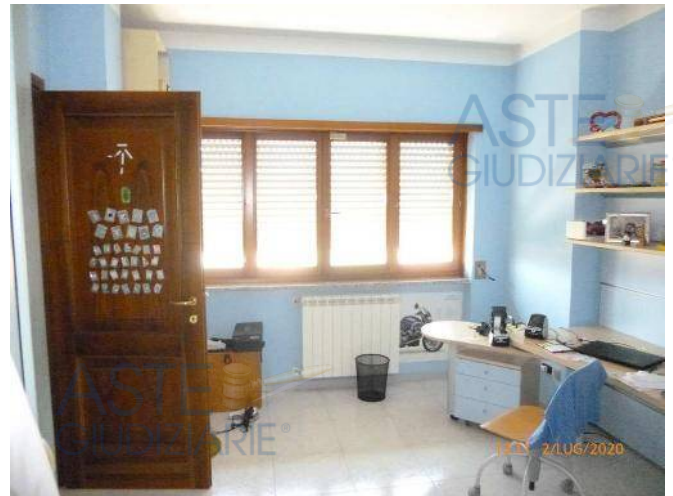
Foto 124 e 125 – Camera da letto n. 2, ubicata sul fronte sud, con affaccio finestrato. Si noti la pavimentazione in continuità tra disimpegno e camere, le finiture in legno di porte ed infissi e la colorazione celeste delle pareti.

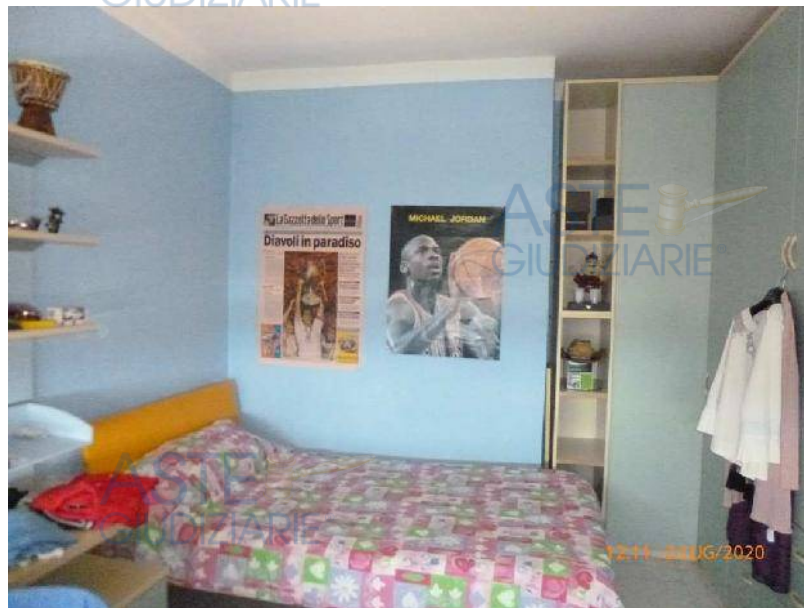
Foto 126 – Altra vista della Camera da letto n. 2, con nicchia che consente l'alloggiamento del guardaroba.

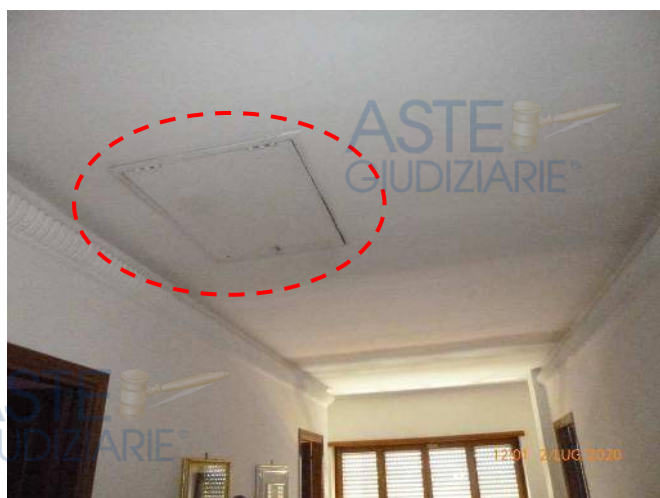
Foto 127 e 128 – Vista del soffitto del disimpegno che evidenzia la presenza della botola di ispezione del sottotetto.

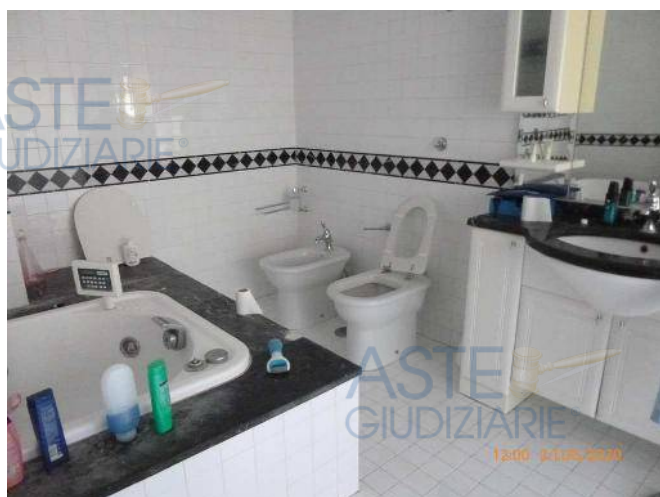
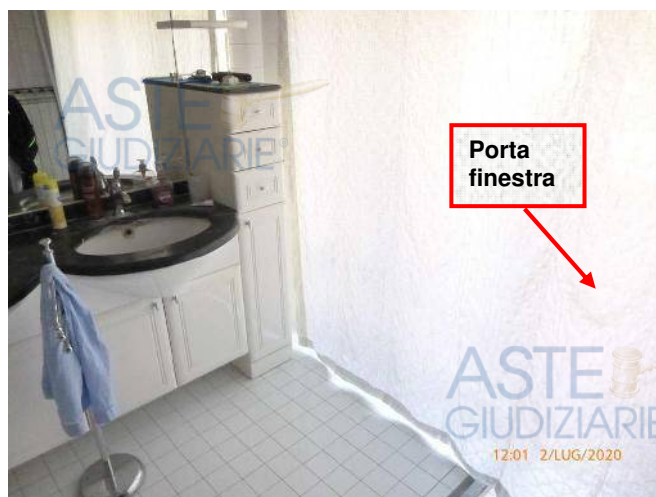
Foto 129 e 130 – Bagno di grande metratura, dotato tra l'altro di vasca idromassaggio e di affaccio balconato.

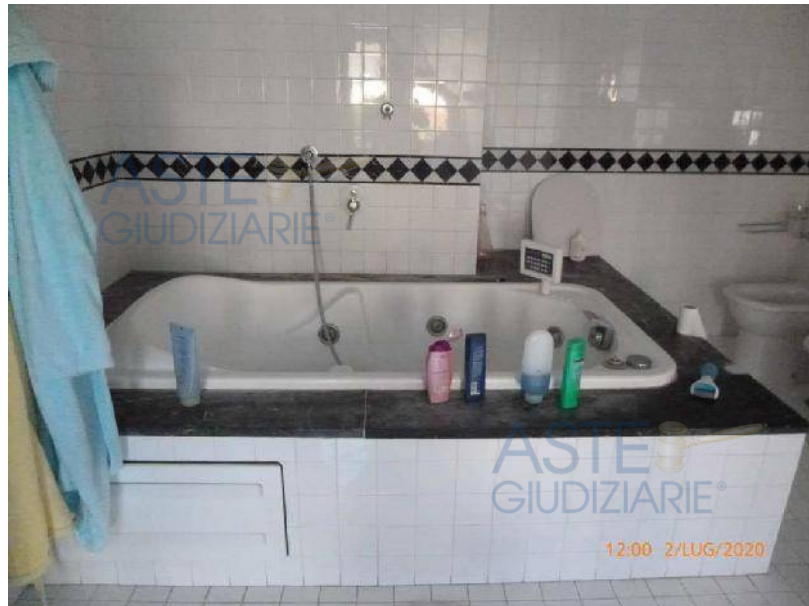
Foto 131 - Particolare della grande vasca presente nel bagno ubicato sul fronte nord.

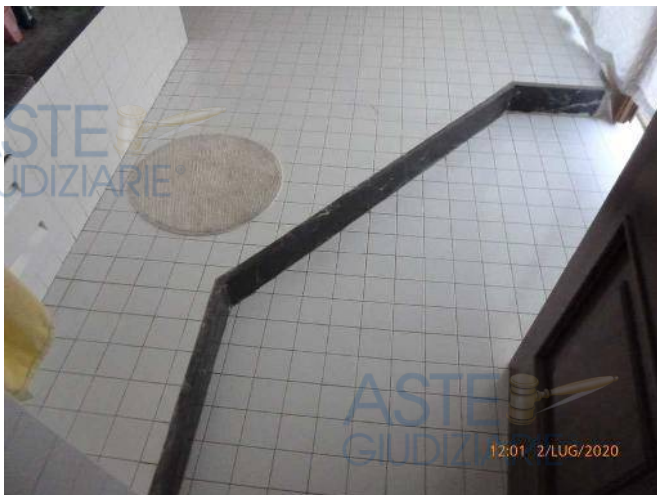
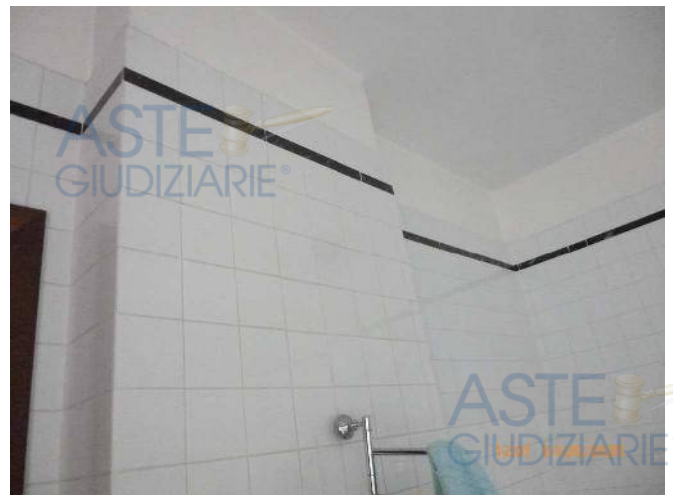
Foto 132 e 133 – Particolari costruttivi del bagno di grande metratura: gradino di accesso, pilastrata e rivestimenti dalla forma regolare, di colorazione bianca, con fascia nera nella parte alta.

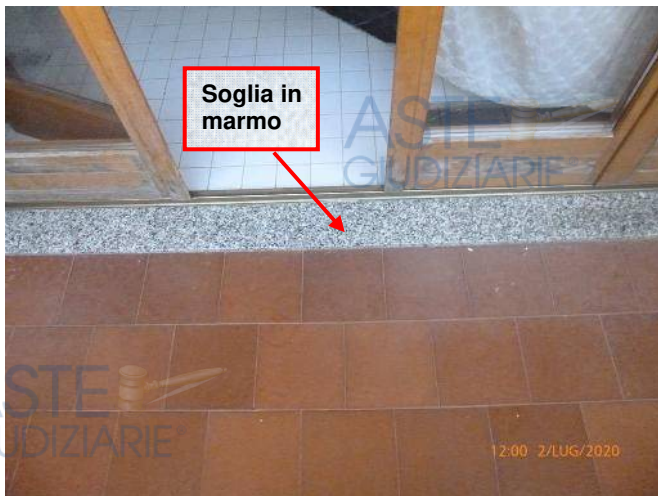
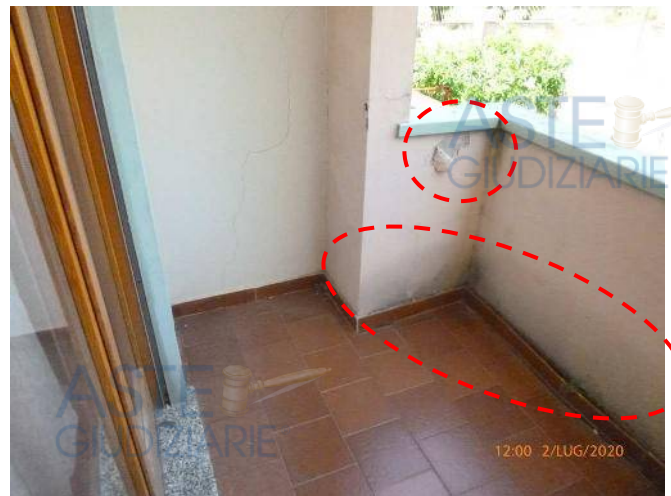
Foto 134 e 135 – Balconcino del bagno, sul fronte nord, caratterizzato da pavimentazione in condizioni discrete, parapetto in muratura con alcuni punti che presentano distacchi di intonaco e tracce di umidità.

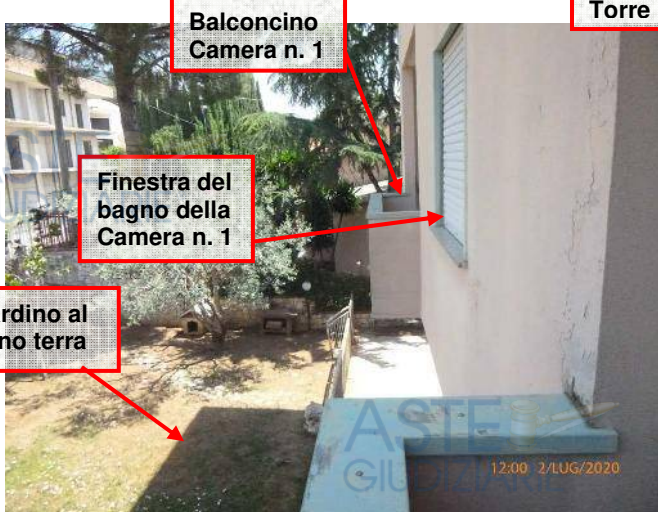
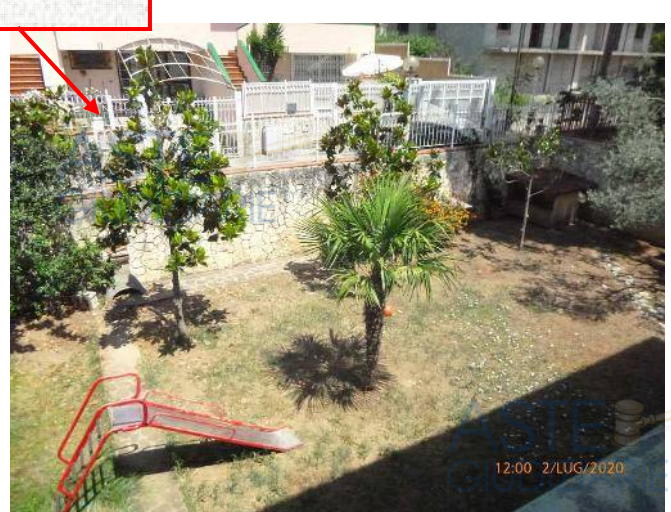
Foto 136 e 137 – Vista dal balconcino del bagno ubicato sul fronte nord. I due balconcini del fronte nord e quello ubicato sul fronte sud, relativo alla camera matrimoniale sono caratterizzati dalle stesse dimensioni. Si noti la veduta sul giardino, con presenza di piante di discrete dimensioni e di muretto di confine sul fronte nord con Via M. La Torre su cui è ubicato un ulteriore accesso del villino, tramite cancelletto in ferro di colorazione bianca.

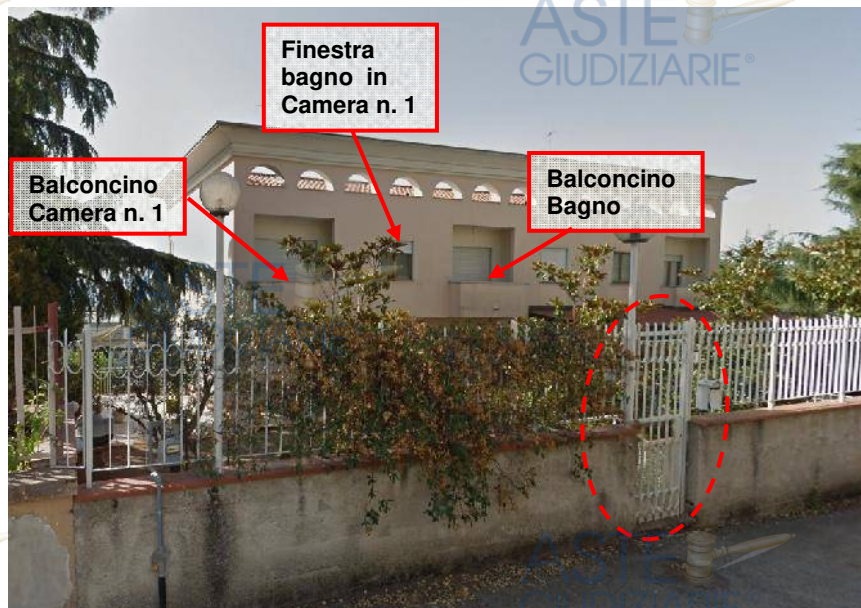
Foto 138 - Ulteriore accesso al villino, tramite cancelletto in ferro di colorazione bianca, ubicato sulla Via M. La Torre. Da tale accesso si procede verso il giardino ubicato sul lato nord.

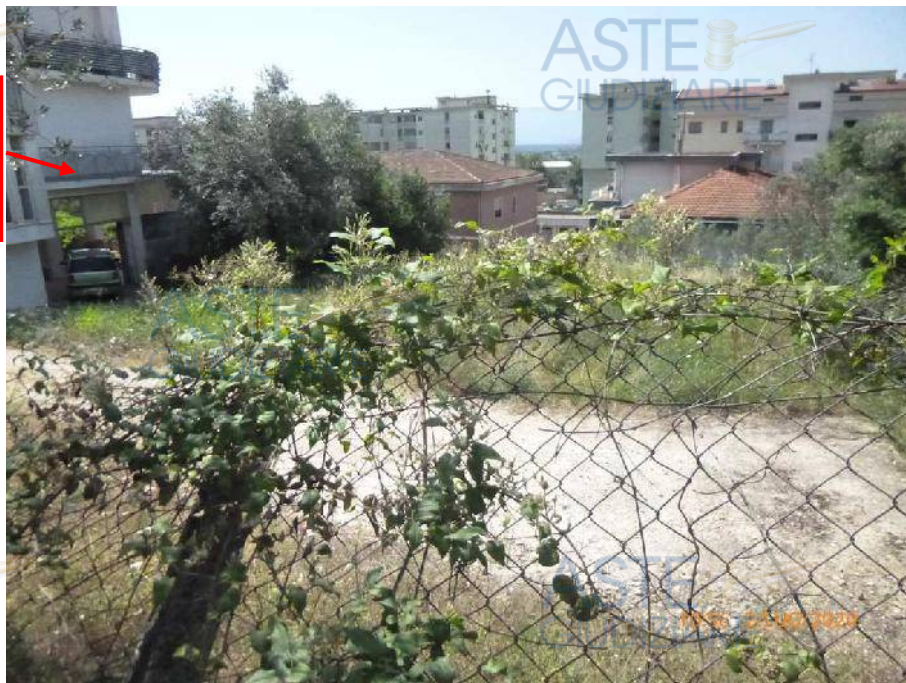
Foto 139 - Terreno afferente al Lotto n. 6, con presenza di vegetazione incolta, inquadrato dal Viale degli Ulivi.

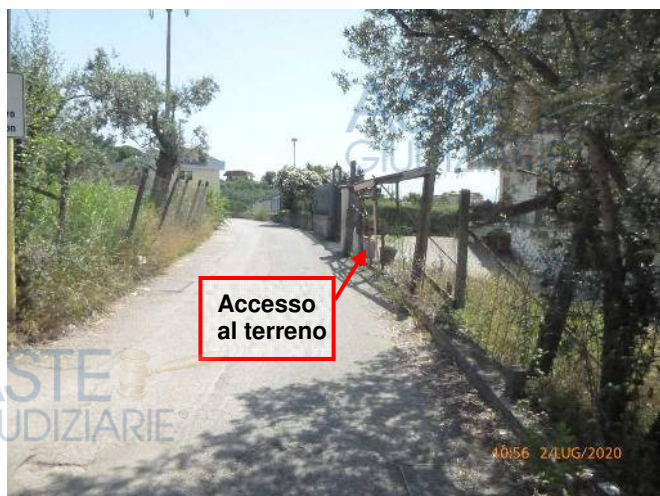
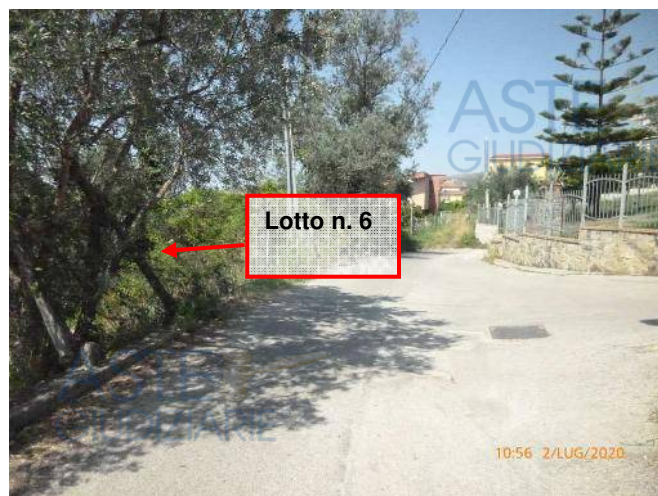
**Foto 140 e 141 – Viabilità adiacente al Lotto in oggetto. Il terreno è ubicato presso il Viale degli Ulivi, in adiacenza ad altre unità immobiliari non eseguite.**

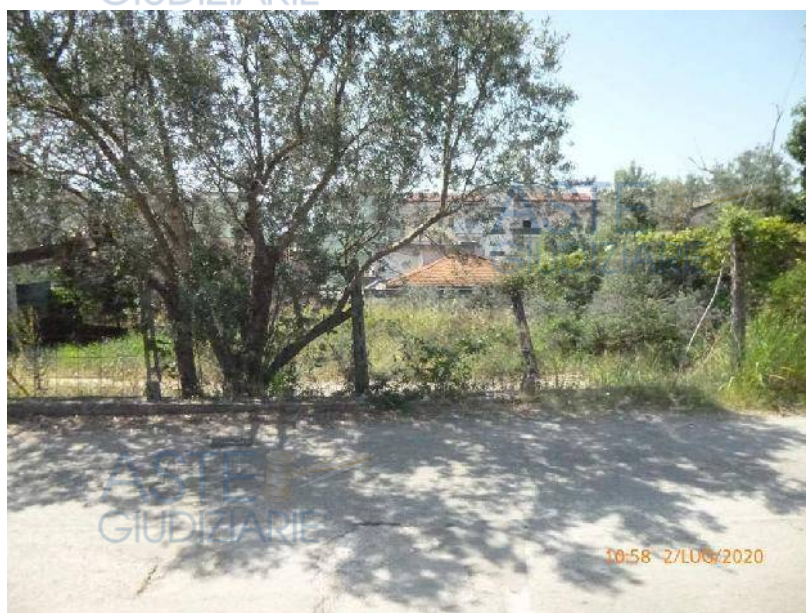
**Foto 142: Altra vista del terreno, inquadrata dal fronte strada.**

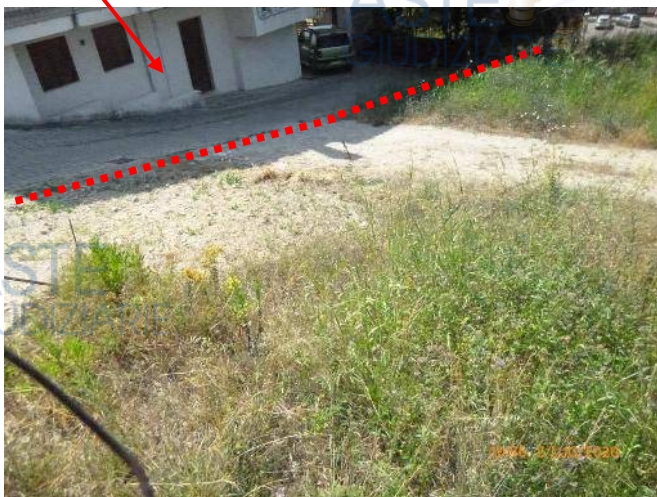
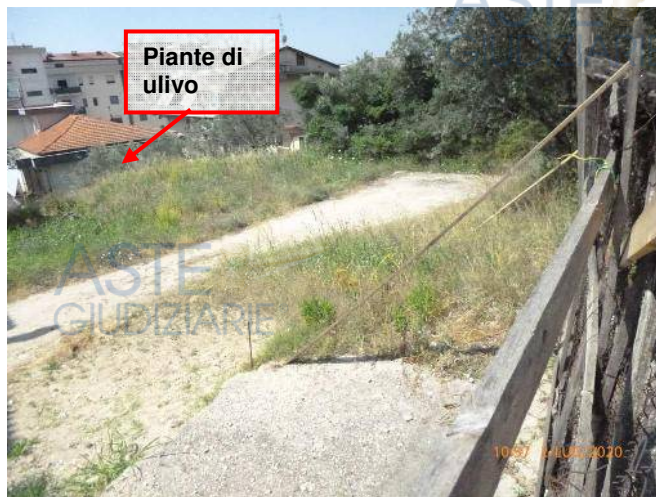
Foto 143 e 144 – Viste del terreno, con confine ideale tracciato per chiarire l'inizio della Part. 1041 in oggetto.
