**TRIBUNALE DI SCIACCA  
(ESECUZIONI IMMOBILIARI)**

**RELAZIONE DI CONSULENZA TECNICA DI UFFICIO**

- N°1 appartamento di civile abitazione sito in Ribera nella via P. Nenni n°6, piano primo, distinto in catasto al foglio di mappa n°21 particella n°2907 subalterno n°4.

#### **UNITA' IMMOBILIARE POSTA AL PIANO PRIMO**

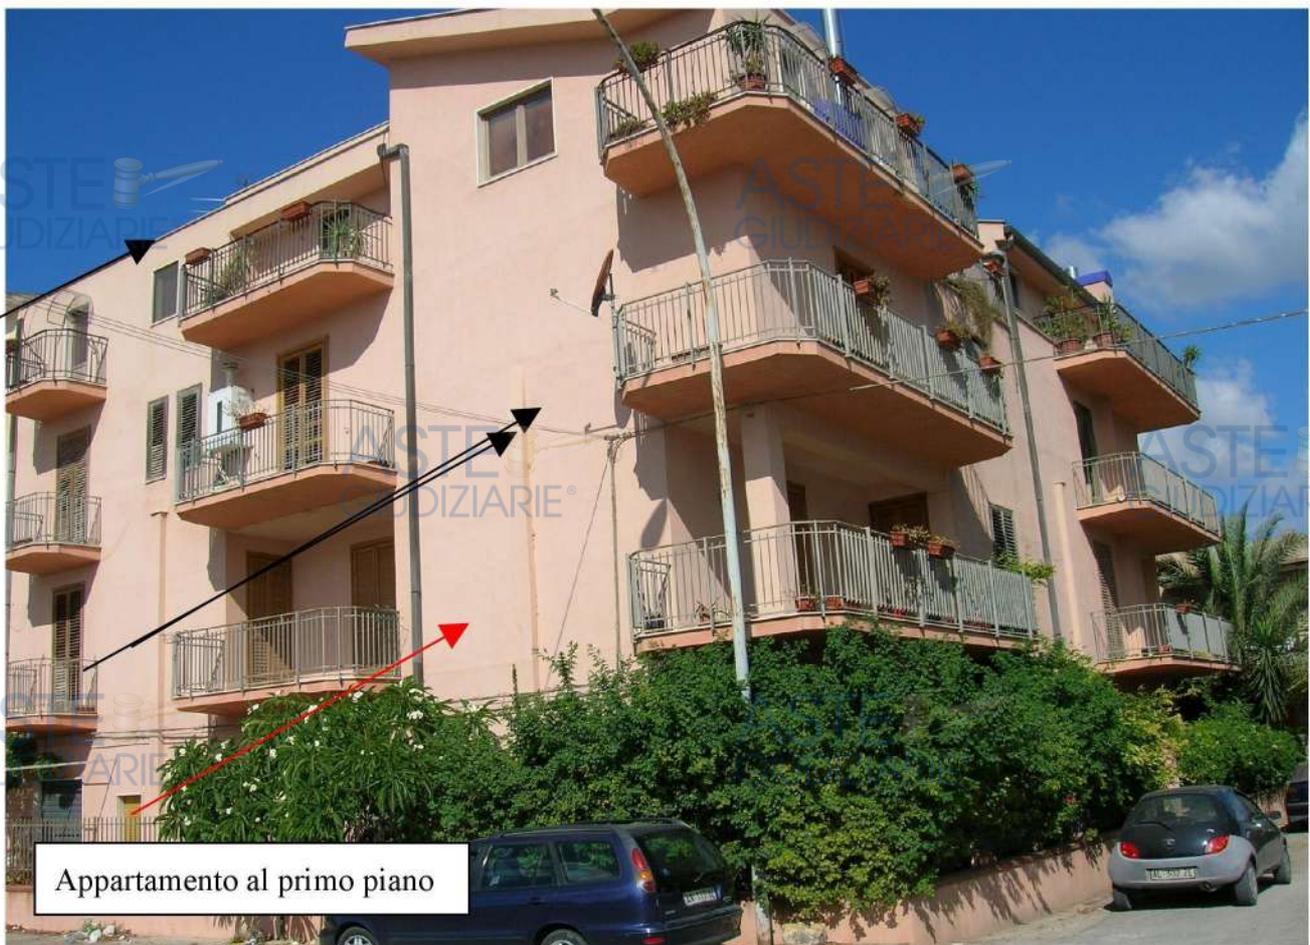
Appartamento al primo piano

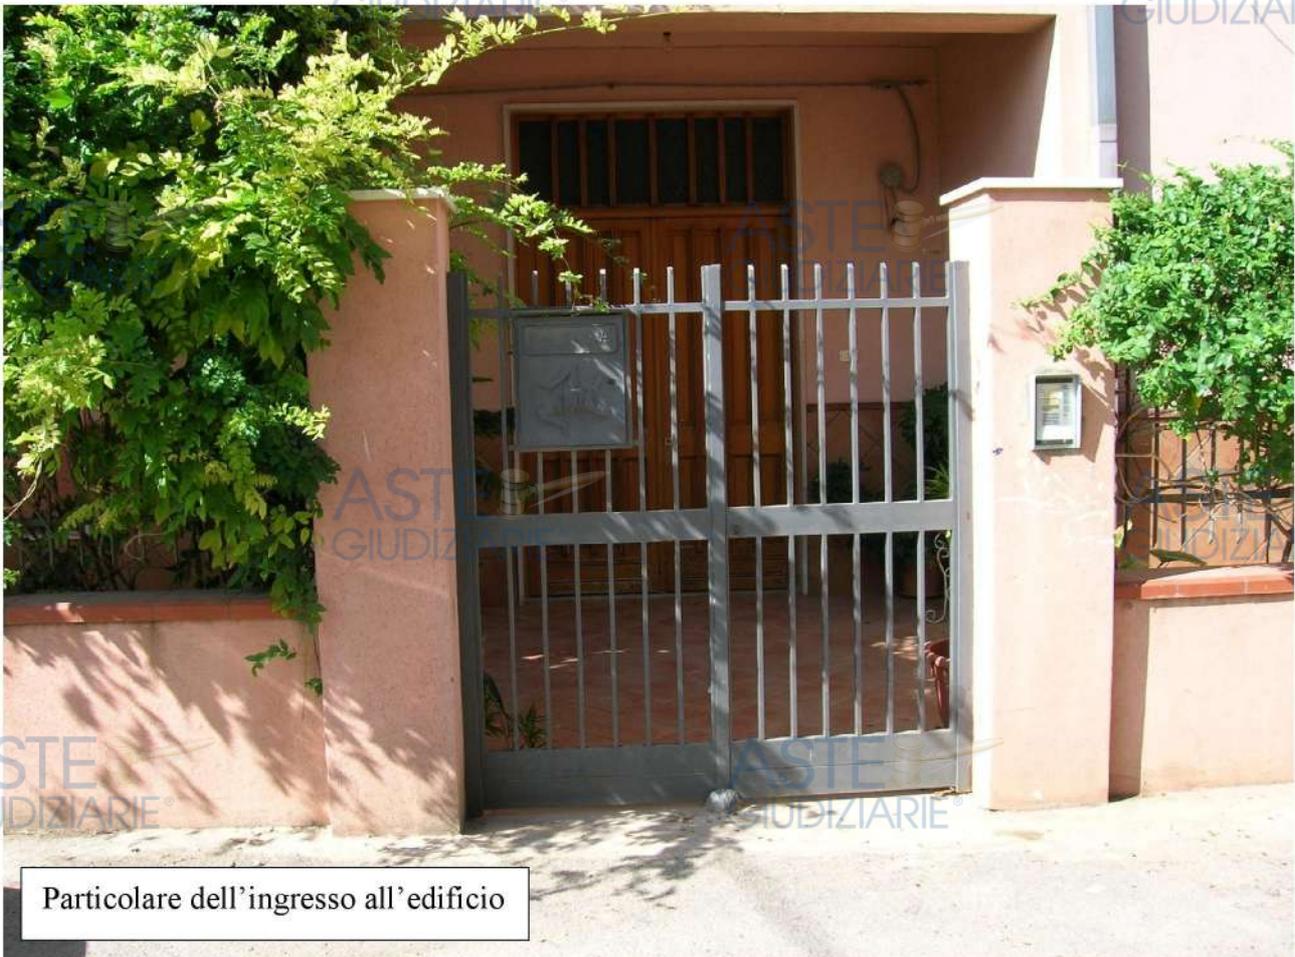
Particolare dell'ingresso all'edificio

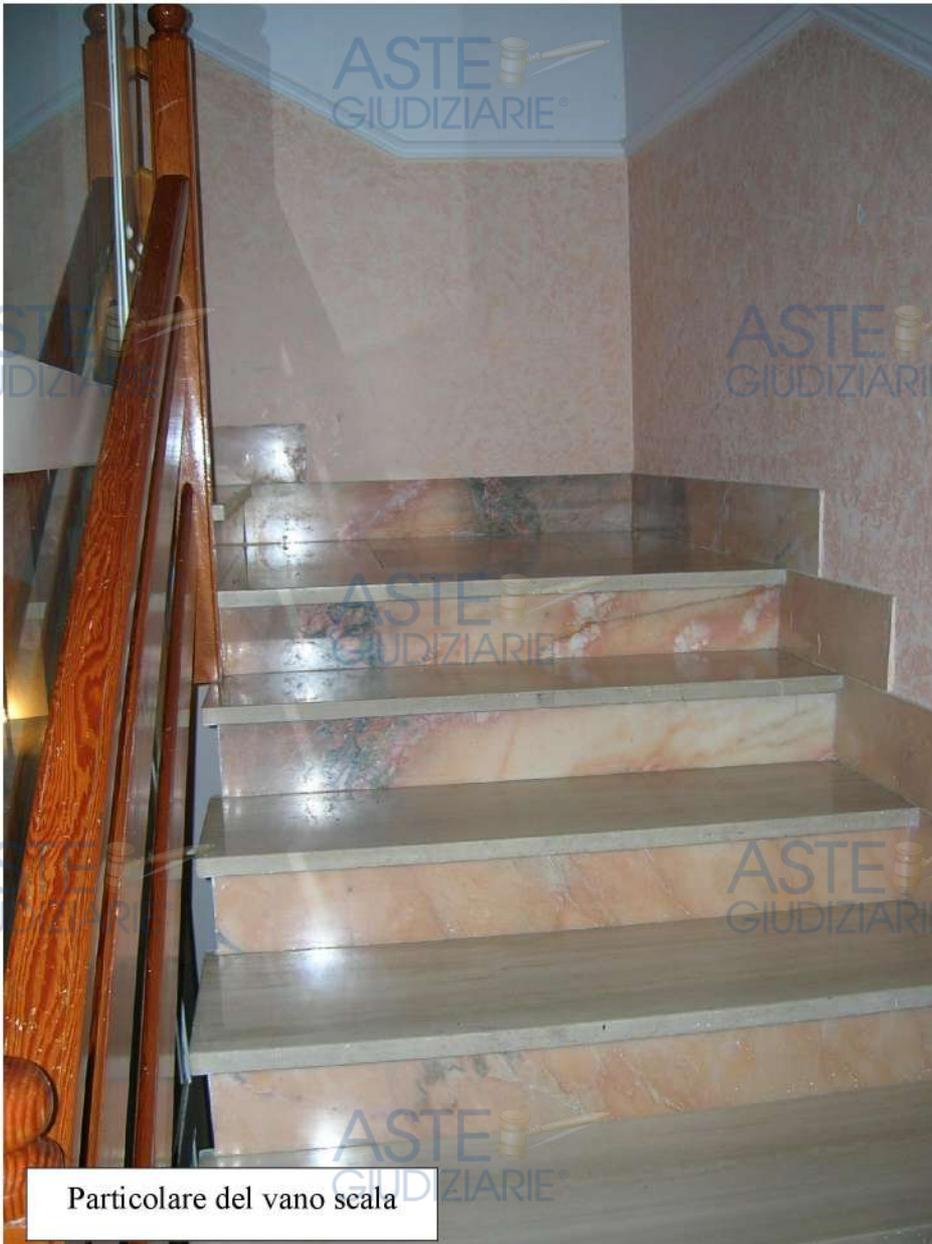
Particolare del vano scala

Trattasi di un appartamento di civile abitazione che si sviluppa su un unico livello, posto al primo piano di un fabbricato sito in Ribera, via Pietro Nenni n°6. L'intero edificio, di cui l'unità trattata ne fa parte, è costituito da una struttura portante in cemento armato. Una scala, interna alla sagoma dell'edificio e dotata di ascensore, serve i piani superiori. I gradini sono rivestiti sia in alzata che in pedata in marmo rosa e la ringhiera di protezione è totalmente in legno.

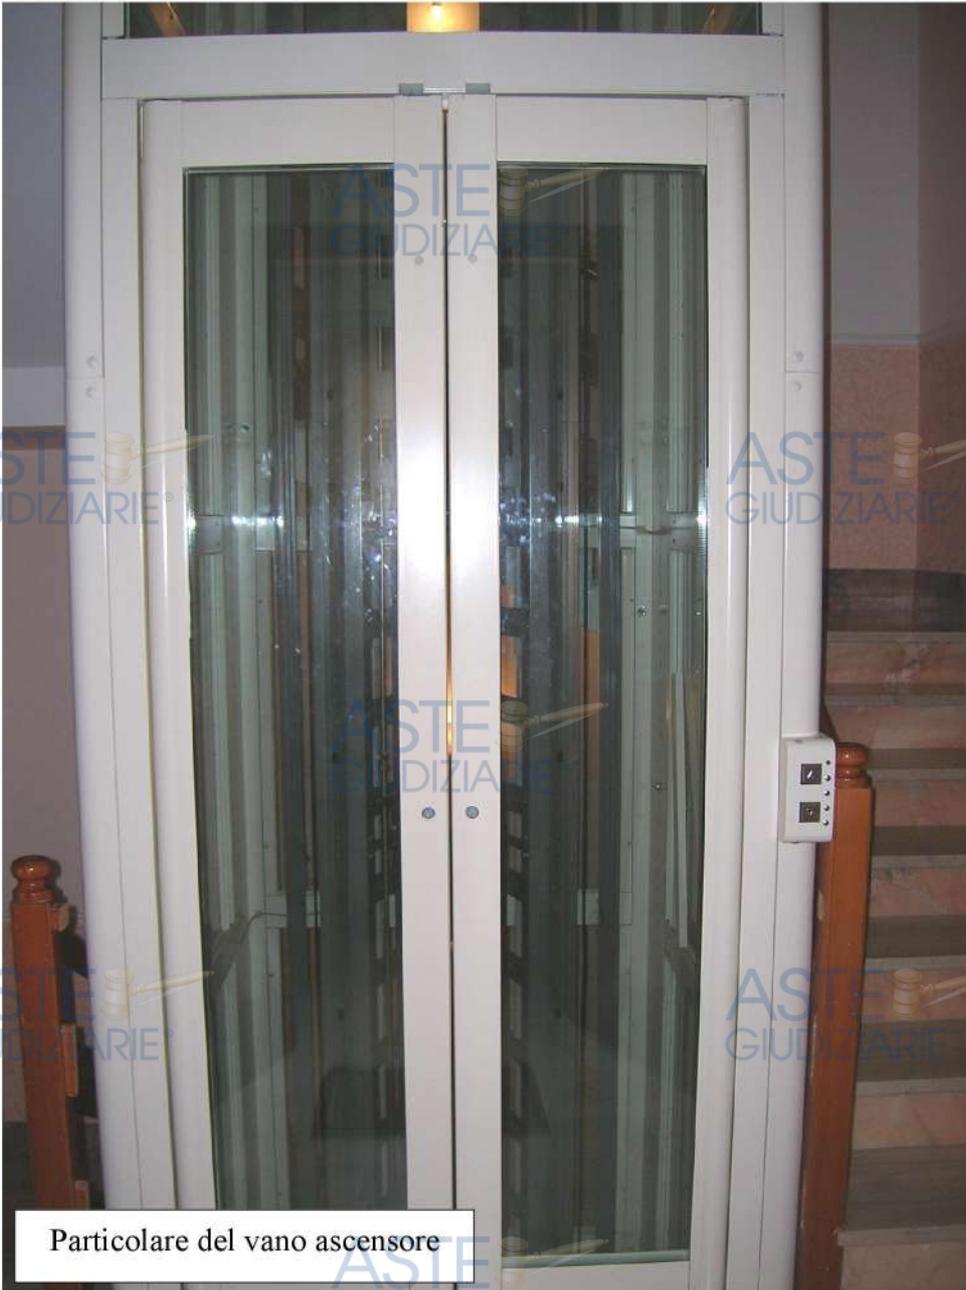
Particolare del vano ascensore

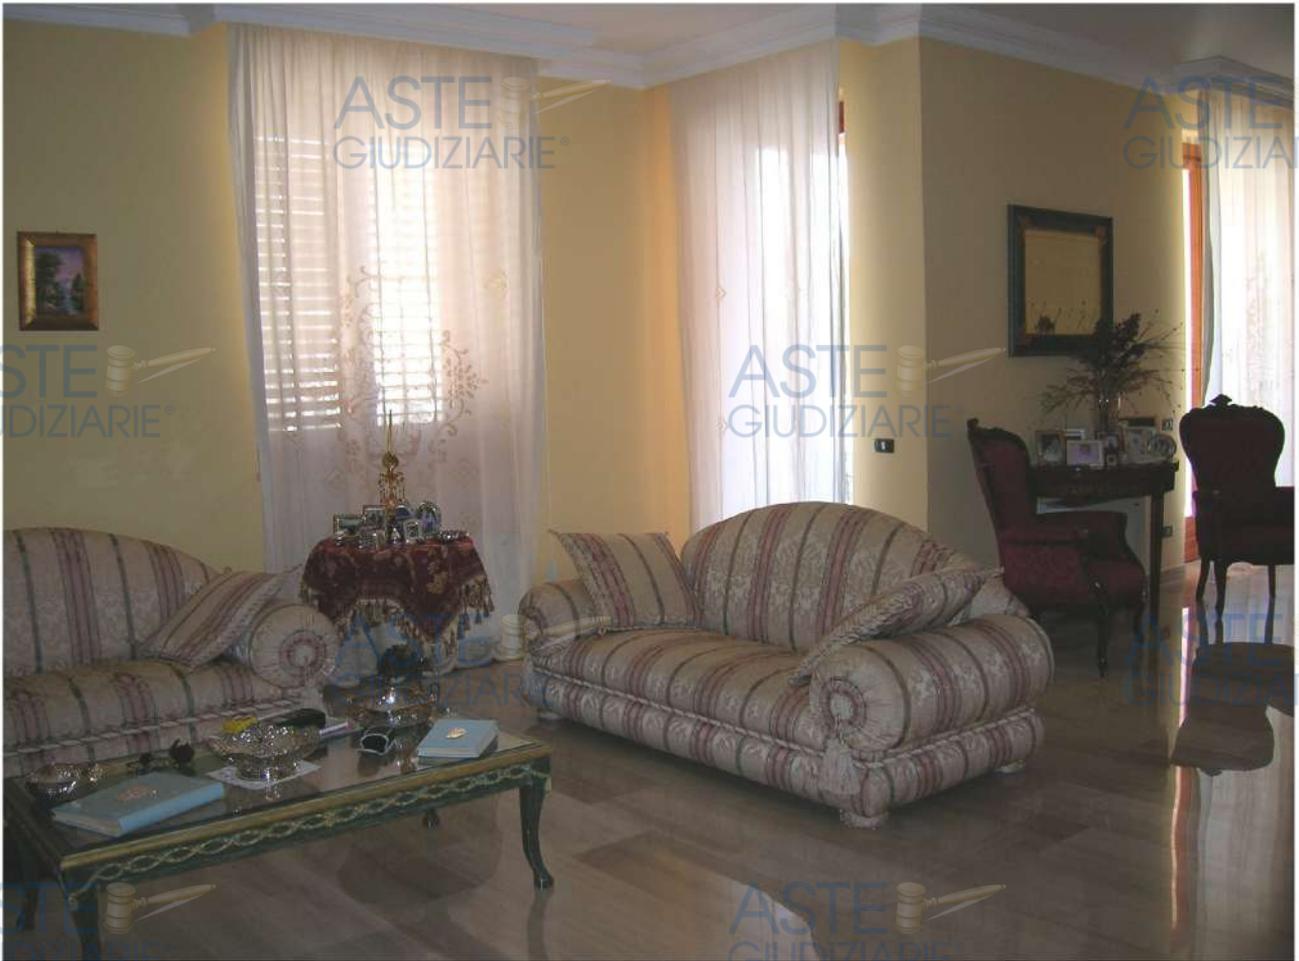
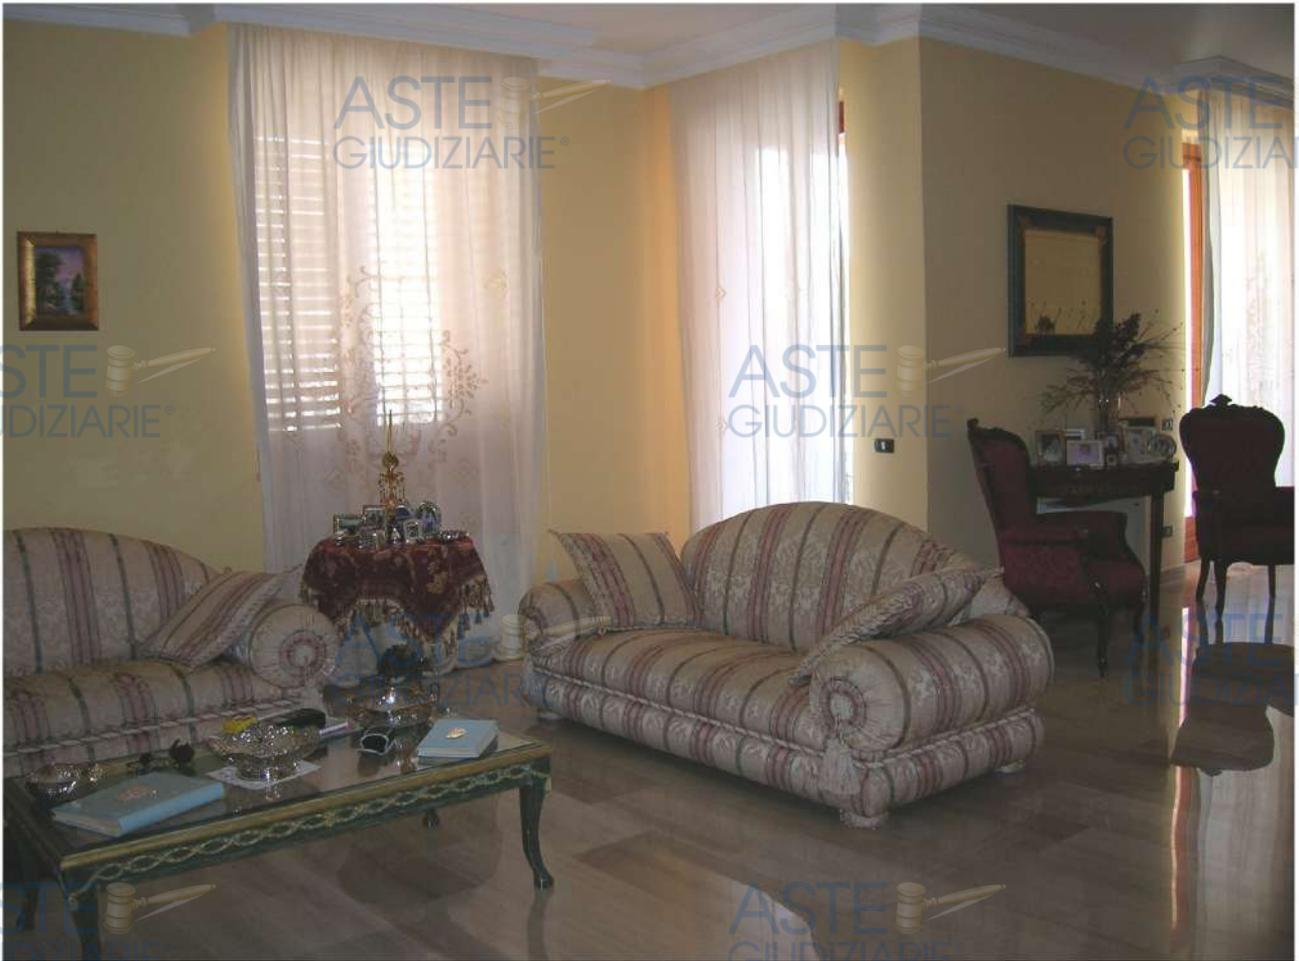
FOTO N°2

**Ingresso-Soggiorno** (foto n°1-2): unico vano di circa 53 mq., collegato al vano scala attraverso la porta d'ingresso all'appartamento. Un balcone, della superficie di circa 19 mq. in parte coperto, si affaccia sulla via Nenni e vi si accede da questo vano attraverso due aperture dotate di porta-finestra. La pavimentazione è costituita da lastre di marmo. Gli intonaci interni sono del tipo civile rifiniti con tonachina tinteggiata.

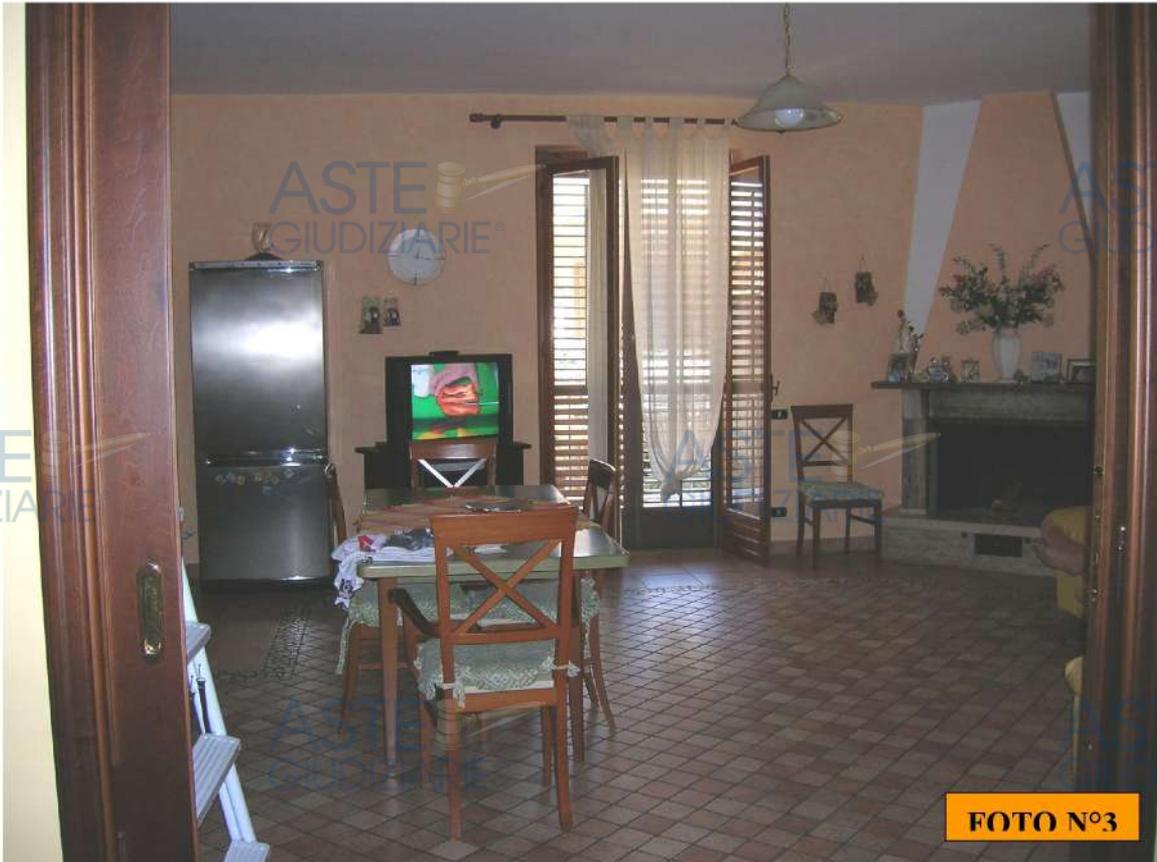
FOTO N°3

**Cucina** (foto n°3-4): questo locale, adiacente il soggiorno ed a questo collegato con un'ampia apertura costituita da ante scorrevoli a scomparsa in legno e riquadri a vetri, accoglie sia la zona cottura che quella pranzo. La superficie utile è di circa 36 mq., pavimentata con piastrelle di ceramica. Gli intonaci interni sono rifiniti con tonachina tinteggiata. Sia la zona consumazione cibi che la zona cottura sono dotate di porte-finestre che danno accesso al grande balcone, in parte coperto, della superficie utile di mq.35 circa. Due pareti della zona cottura sono rivestite da piastrelle di ceramica.

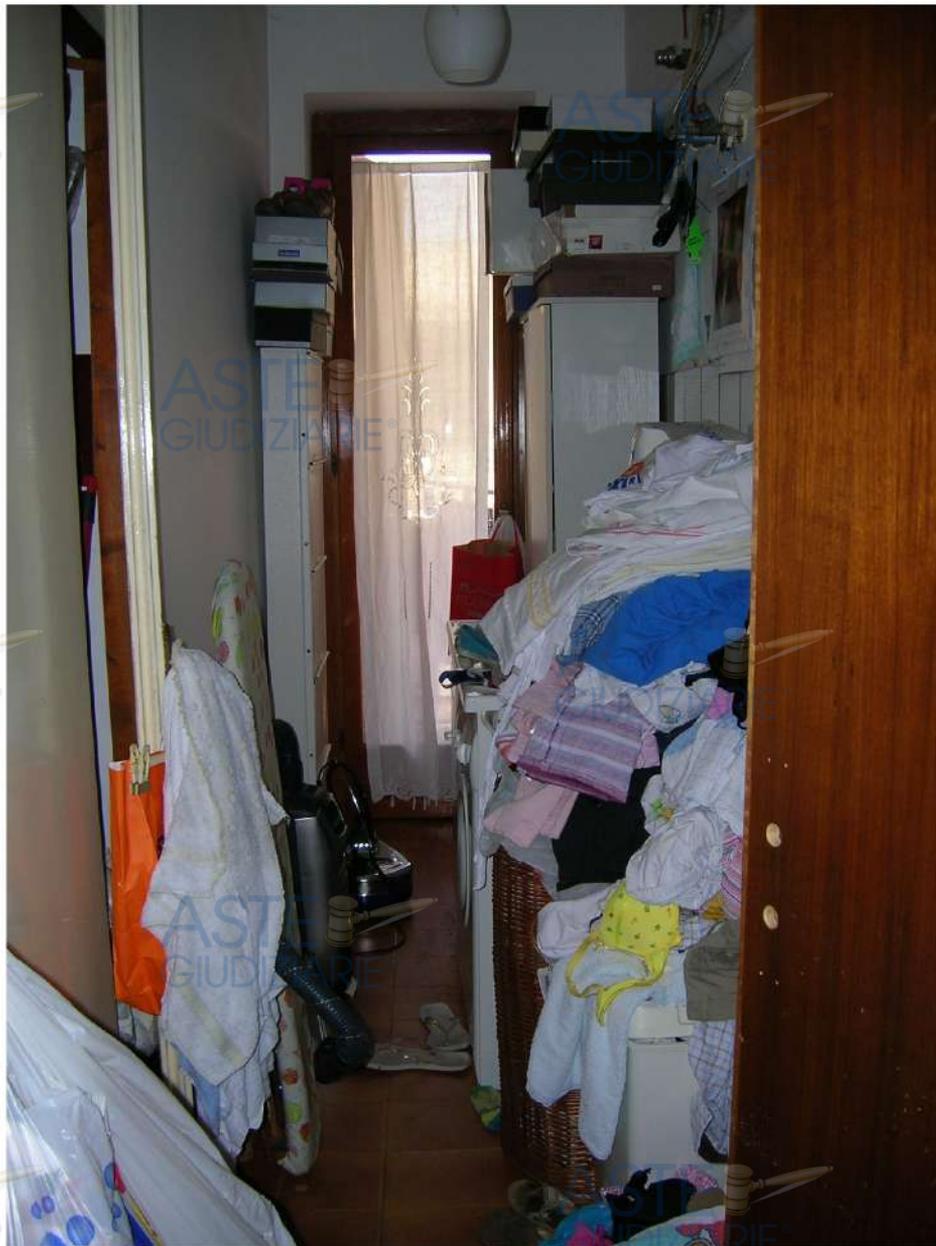
FOTO N°6

**Lavanderia** (foto n°6): completa la zona giorno una lavanderia di oltre 6 mq. il pavimento è in piastrelle di ceramica e le pareti sono rifinite con monachina tinteggiata. Una porta finestra serve il grande balcone già trattato nella descrizione della cucina.

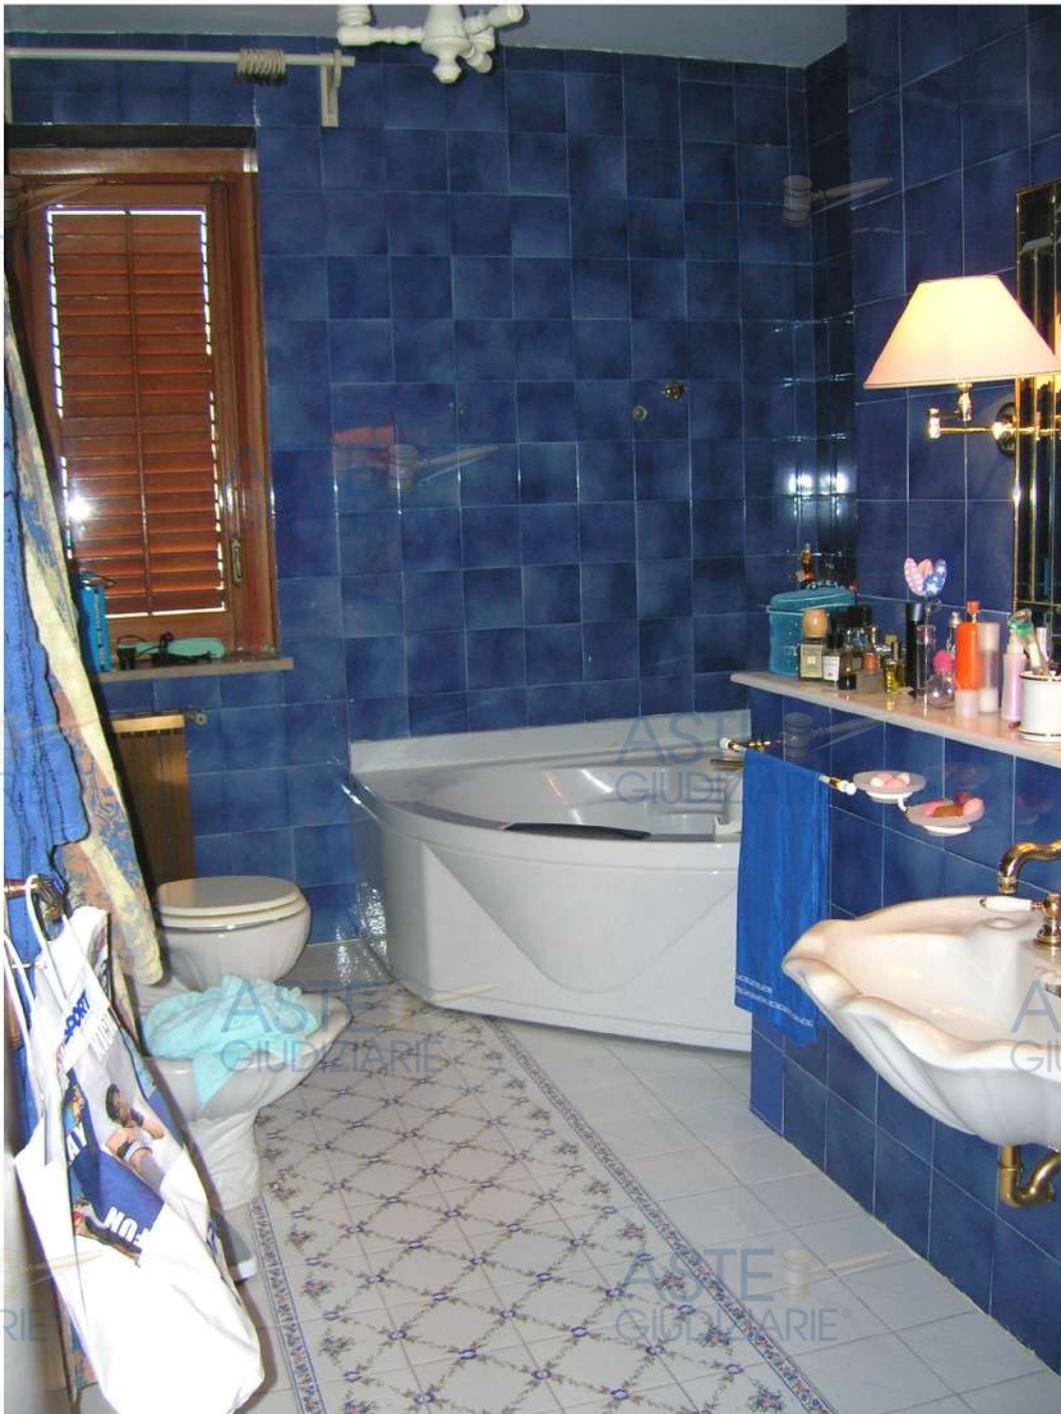
FOTO N°7

**Bagno** (foto n°7): il servizio igienico che serve la zona giorno ha una superficie di mq.9 circa. La pavimentazione ed i rivestimenti delle pareti sono in piastrelle di ceramica. Il bagno è dotato di vasca. L'illuminazione ed il ricambio di aria sono garantite da una finestra.

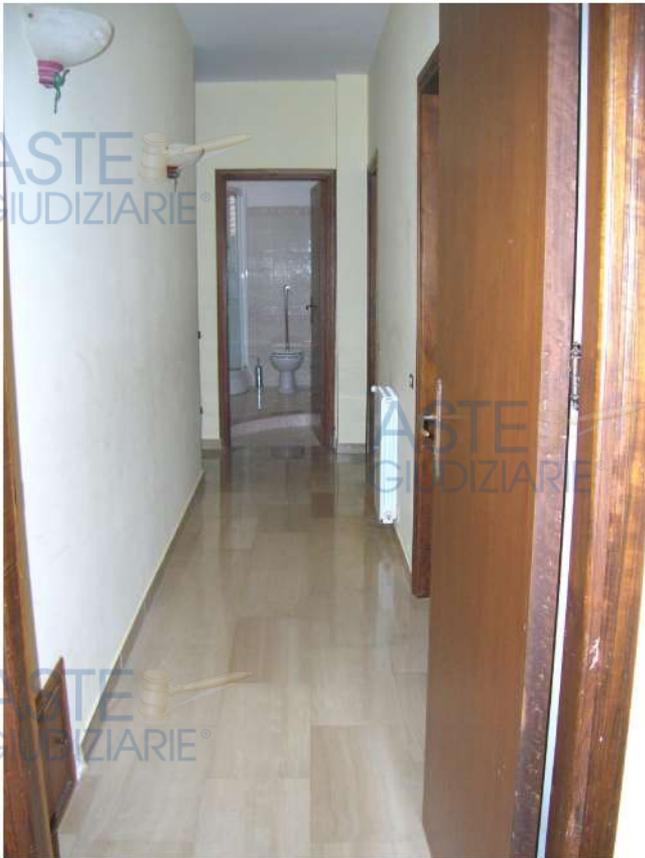
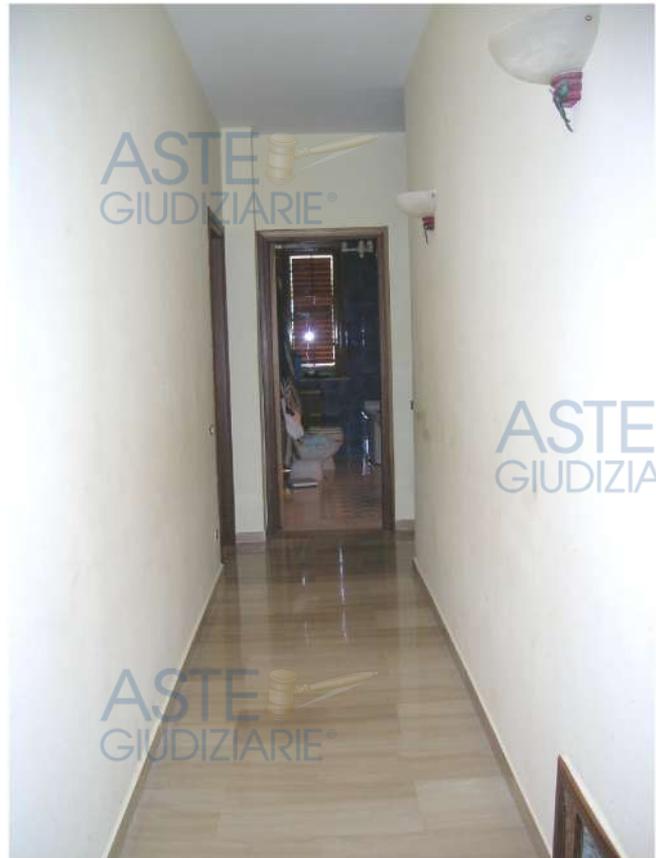
**Corridoio** (foto n°5-9): serve tutta la zona notte ed ha una superficie complessiva di mq.15 circa. E' pavimentato con lastre di marmo e gli intonaci sono rifiniti con tonachina tinteggiata.

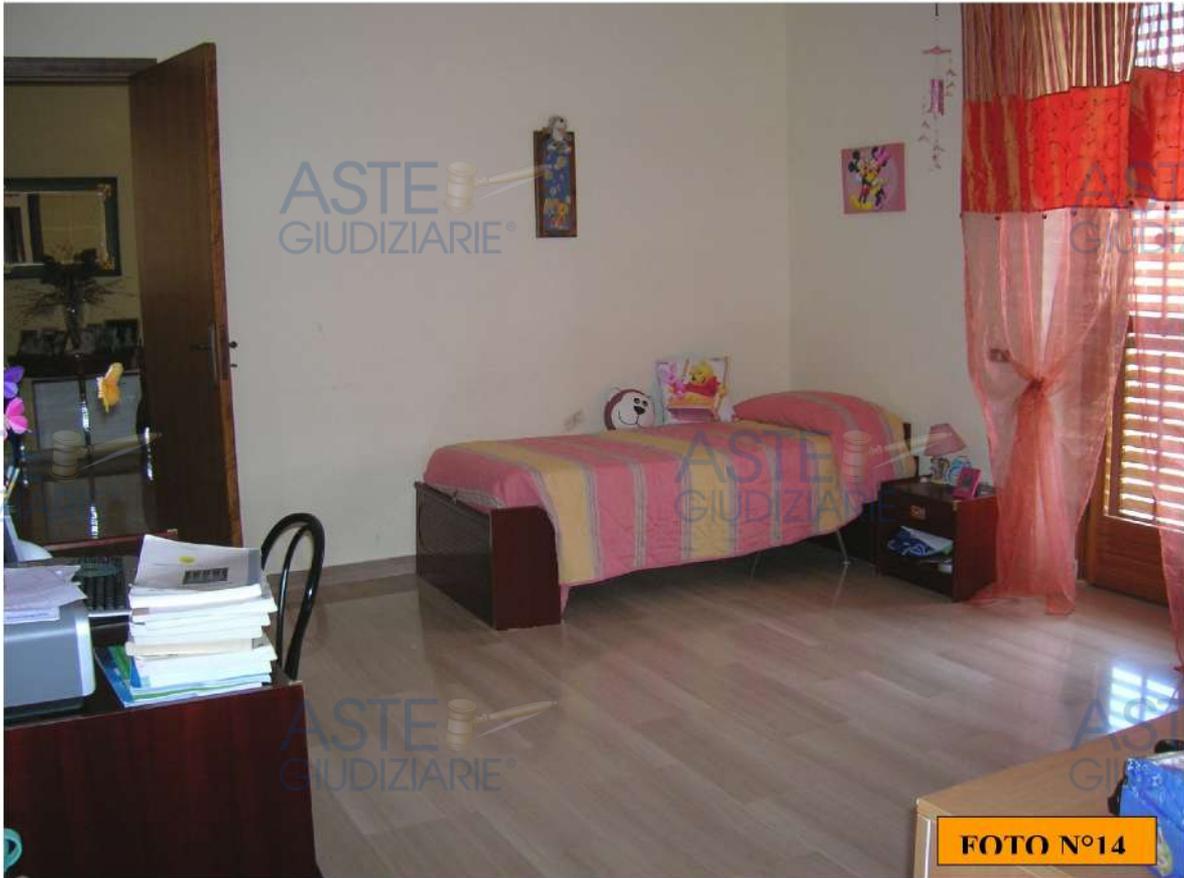
FOTO N°14

**Letto s1** (foto n°14-15): la prima delle tre camere da letto singole è collegata sia al soggiorno attraverso una porta interna che al vano scala con un'apertura esterna. Una porta finestra da accesso al balcone, in parte coperto avente una superficie di mq.11 circa. La pavimentazione è in lastre di marmo e gli intonaci interni rifiniti con tonachina tinteggiata. La superficie utile è di mq.18 circa.

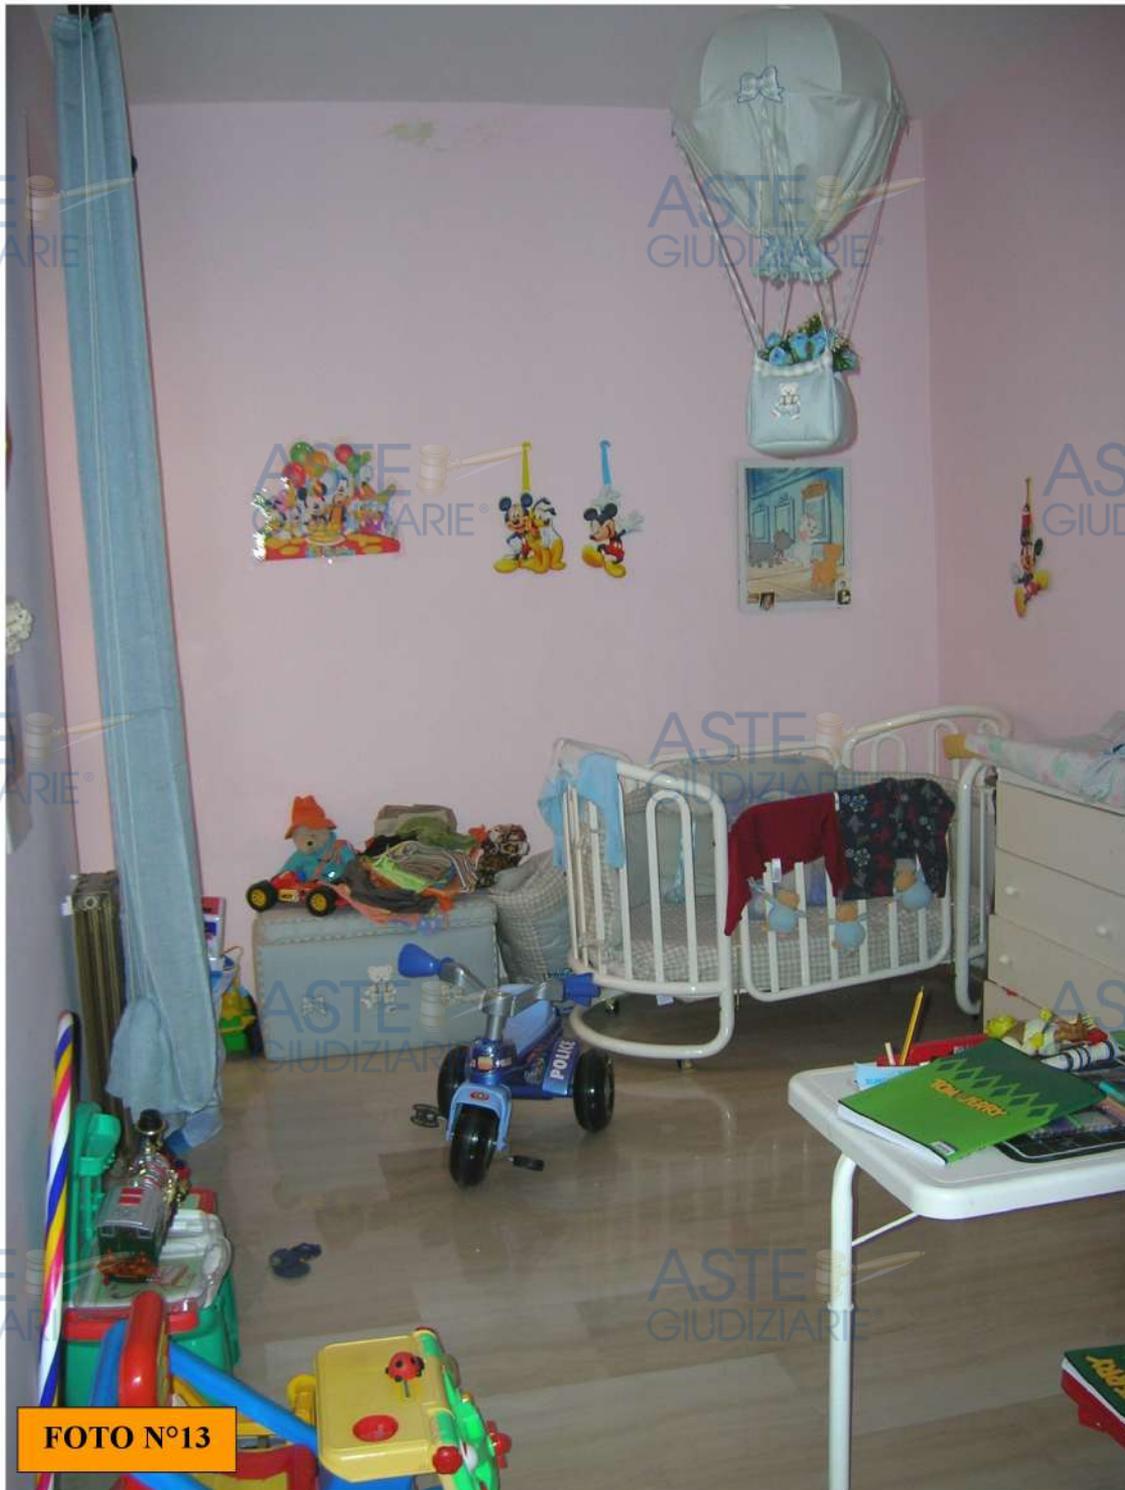
FOTO N°13

**Letto s2** (foto n°13): la seconda camera singola ha dimensioni più ridotte con una superficie di mq.12 circa. Una porta finestra permette l'accesso al balcone descritto in precedenza che serve quindi sia la s1 che la s2. La pavimentazione è in lastre di marmo e gli intonaci interni rifiniti con tonachina tinteggiata. Una porta interna mette in collegamento lo spazio servito con quello servente.

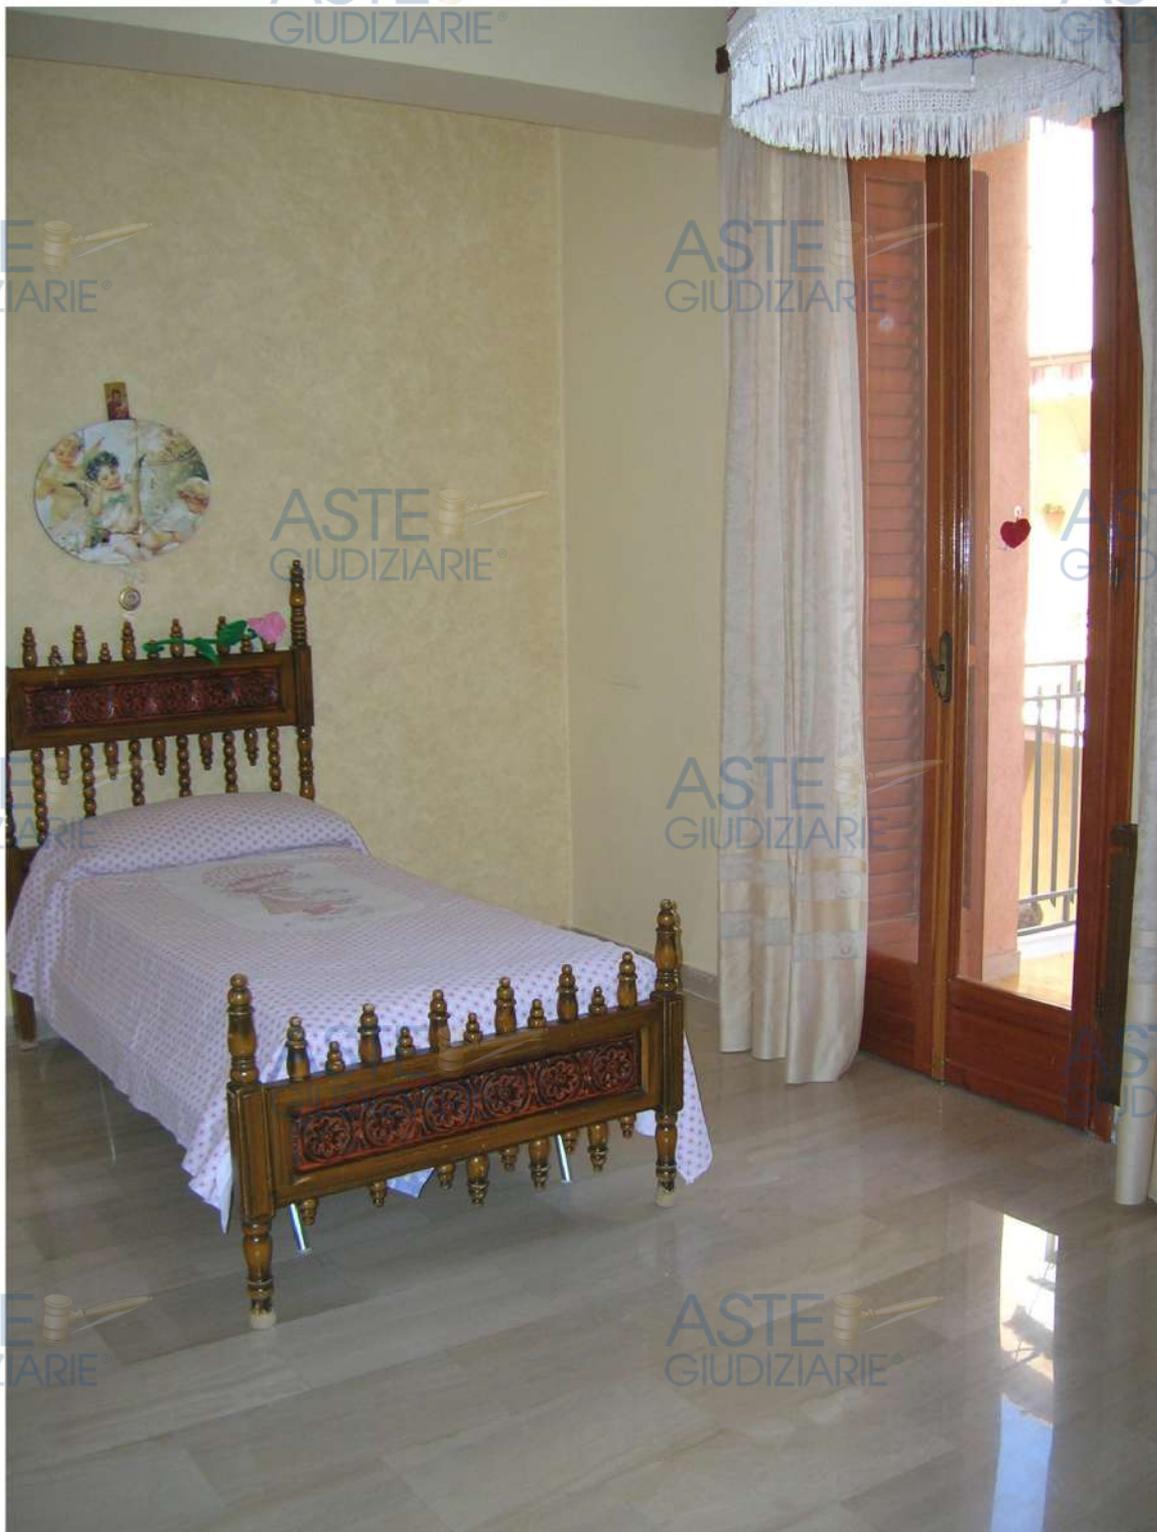
**Letto s3** (foto n°10): la terza camera da letto singola ha una superficie di mq.17 circa, servita dal corridoio e dotata di una porta finestra che si affaccia su un piccolo balconcino avente la dimensione di circa 2 mq. Anche in questo caso la pavimentazione è in lastre di marmo e gli intonaci rifiniti con tonachina tinteggiata.

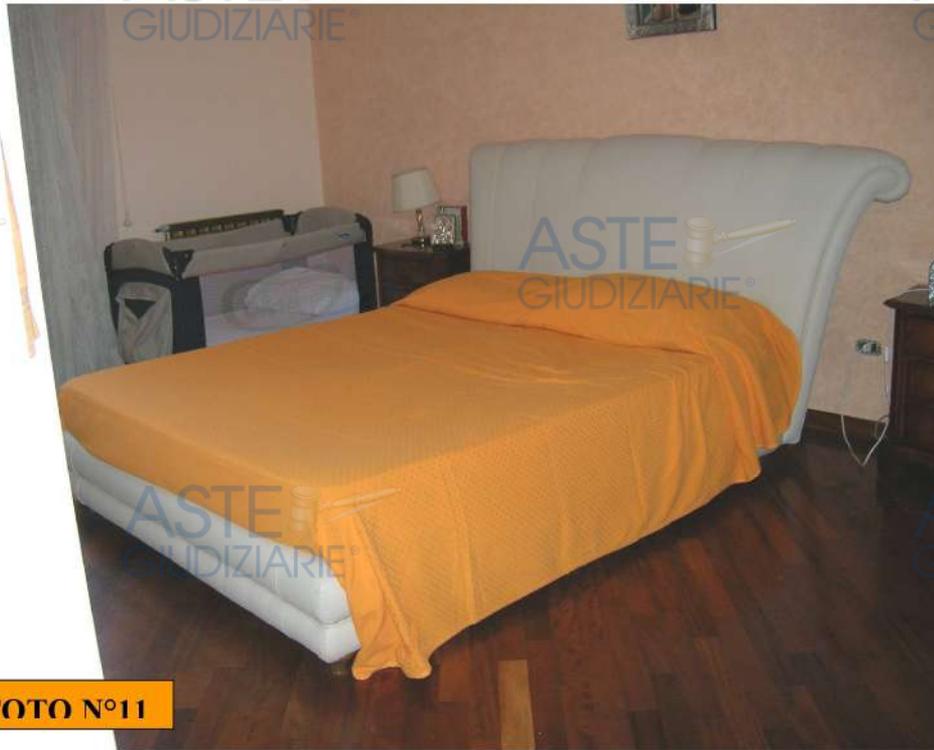
FOTO N°11

**Letto m** (foto n°11-12): questa camera matrimoniale è la più grande della zona notte, infatti ha una superficie di mq. 21 circa, dotata di una porta finestra che da accesso ad un altro balconcino di oltre 2 mq. La pavimentazione è in parquet di ottima qualità. Anche in questo caso il corridoio serve questo ambiente facente parte della zona notte.

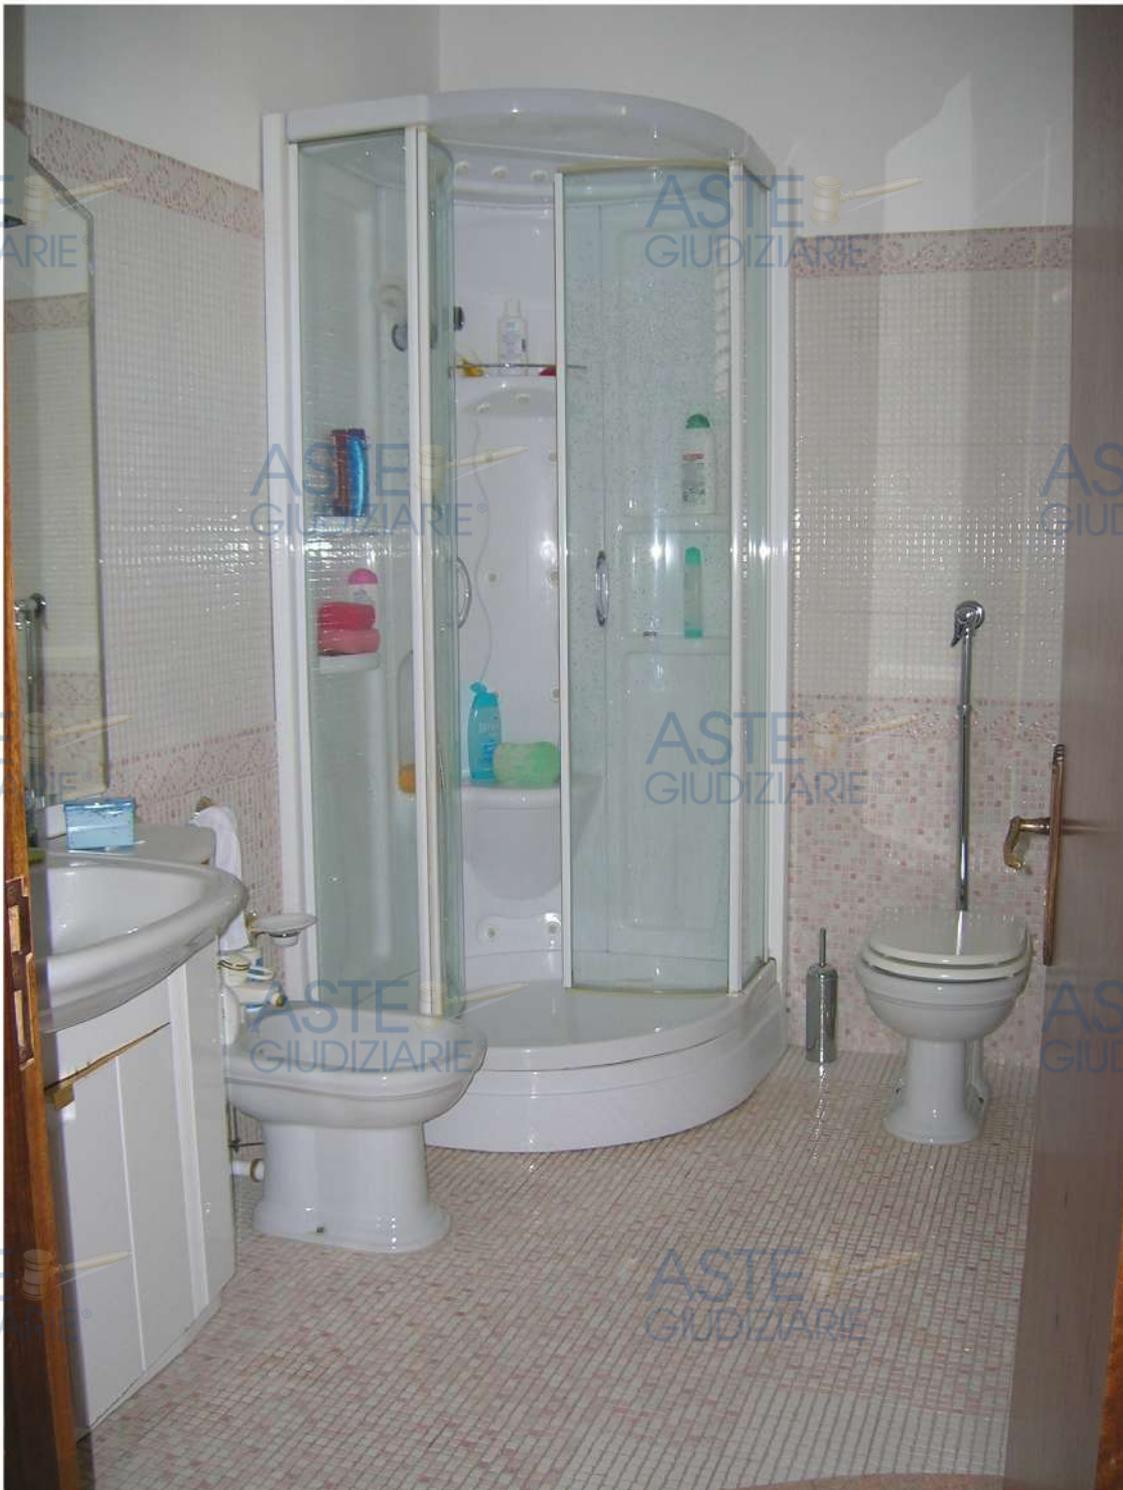
W.C. (foto n°8): a completare la zona più riservata dell'appartamento vi è un doppio servizio della superficie di circa 5 mq. Una apertura finestrata permette l'illuminazione ed il ricambio di aria. Sia la pavimentazione che i rivestimenti delle pareti sono in piastrelle di ceramica del tipo a mosaico. Oltre ai pezzi sanitari il w.c. è dotato di doccia con ante a battente in vetro.
