TRIBUNALE DI SIENA

Procedura Esecutiva Immobiliare n° 52/2024 RGE

Perizia di stima

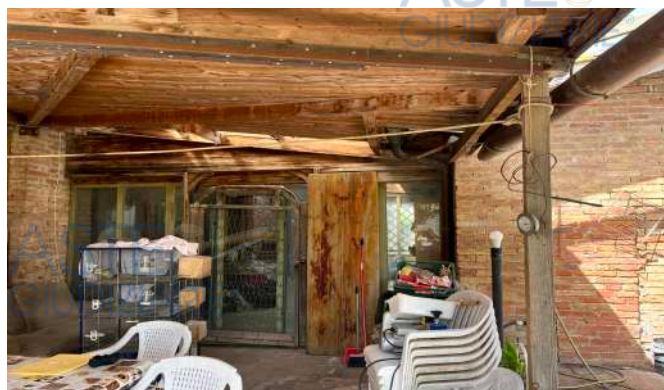
Tettoia aperta e tettoia con tamponamenti verticali
