CONSULENZA TECNICA DI UFFICIO

TRIBUNALE DI SANTA MARIA CAPUA VETERE

PROCEDIMENTO n. 174/2024 R.G.E

Unità abitativa che si sviluppa su tre livelli con locali deposito, ai civici 8 e 10 di Via Monticello III di Valle di Maddaloni in provincia di Caserta.

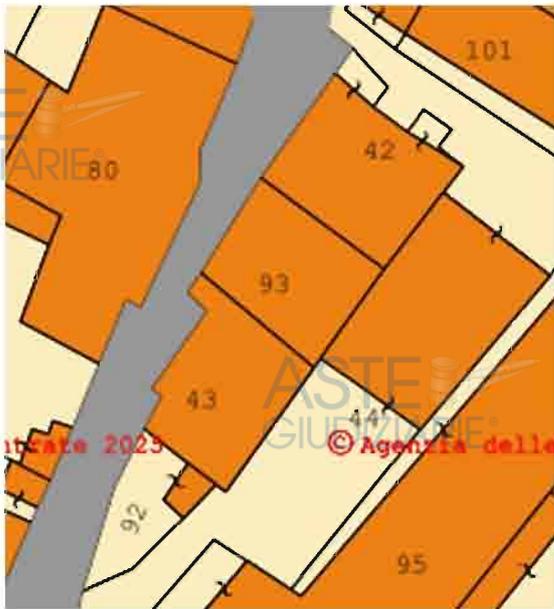
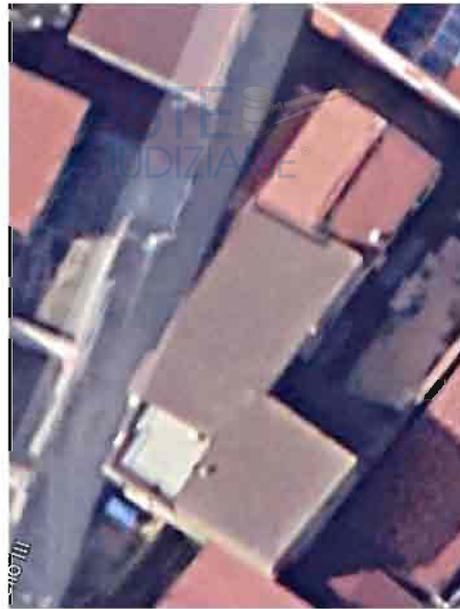
Si riscontrano difformità per la sagoma dell'edificio interessato agli immobili pignorati rispetto alla mappa catastale (le p.lle corrispondenti al catasto terreni sono: 42, 43, 92 e 93 del medesimo foglio 7)

Il costo per l'aggiornamento della mappa, con procedura PREGEO, è pari a 128,00 euro per i versamenti all'Agenzia delle Entrate e 700,00 euro per le competenze professionali, per un totale di **828,00 euro.**

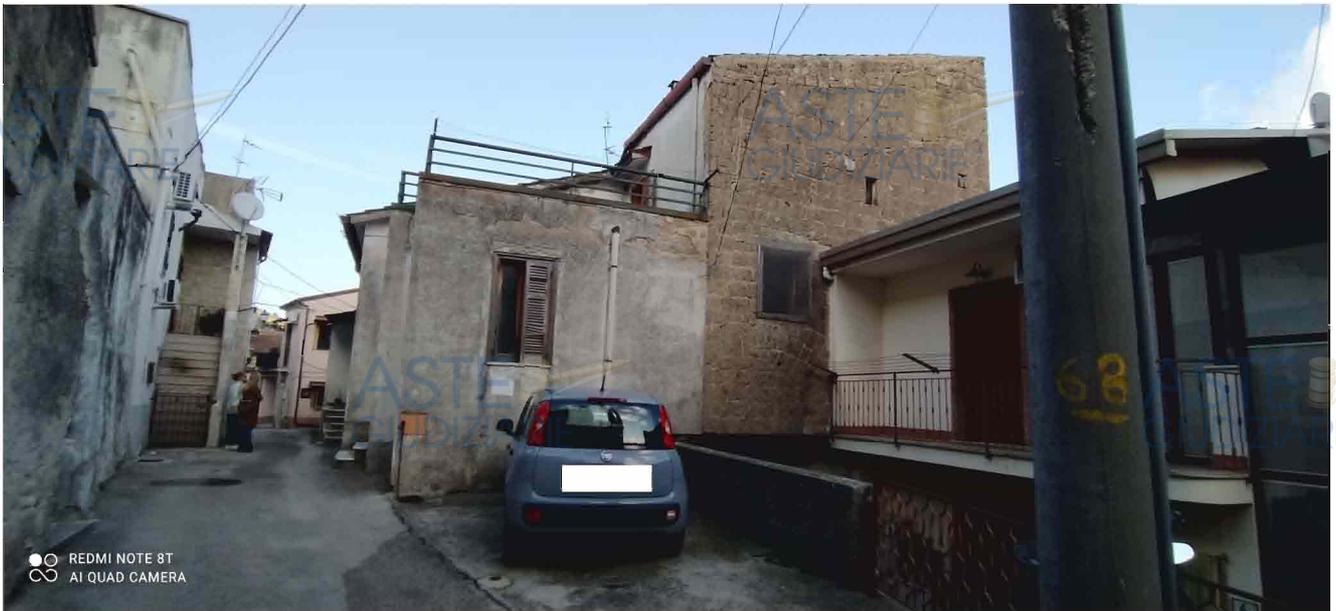
Foto 1 – vista fabbricato da via Monticello III, parte alta.

L'edificio consta di tre livelli, (foto 1), uno si sviluppa al piano interrato rispetto alla parte superiore di via Monticello III, ma è al piano terra rispetto alla parte inferiore della stessa strada. Nei livelli inferiori troviamo un locale destinato ad ospitare la caldaia a gas, il contatore dell'acqua proveniente dalla rete idrica cittadina, gli scarichi in fogna ed un forno a legna. Gli altri due locali sono adibiti semplicemente a deposito di materiale vario.

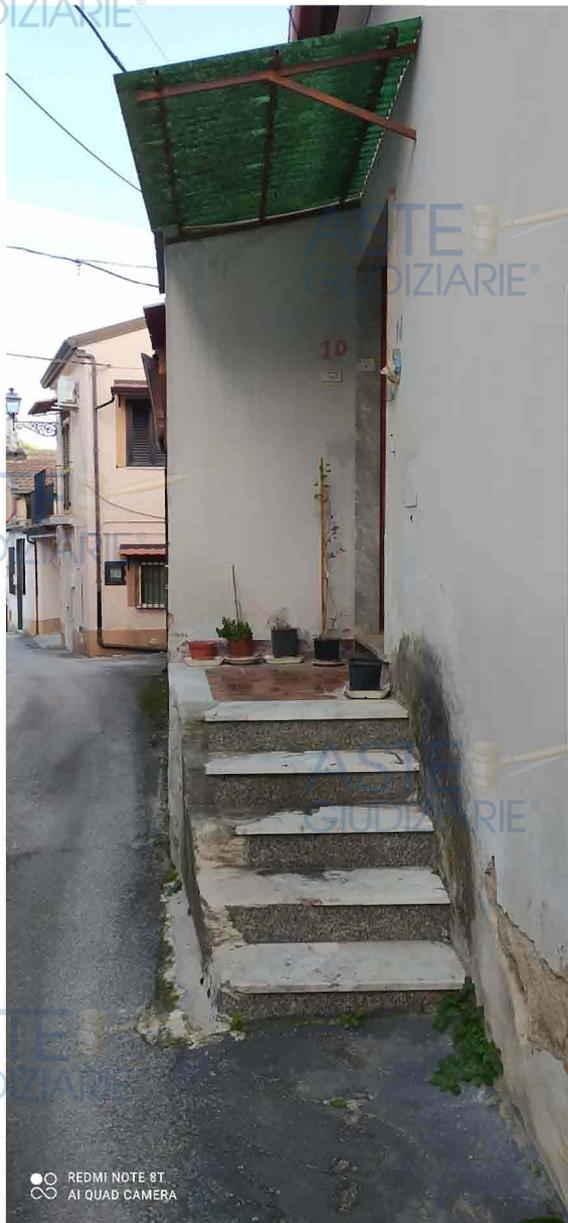
Foto 2 ingresso al civico 10

L'immobile consta di due ingressi su via Monticello III, parte alta (foto 2 e 3).

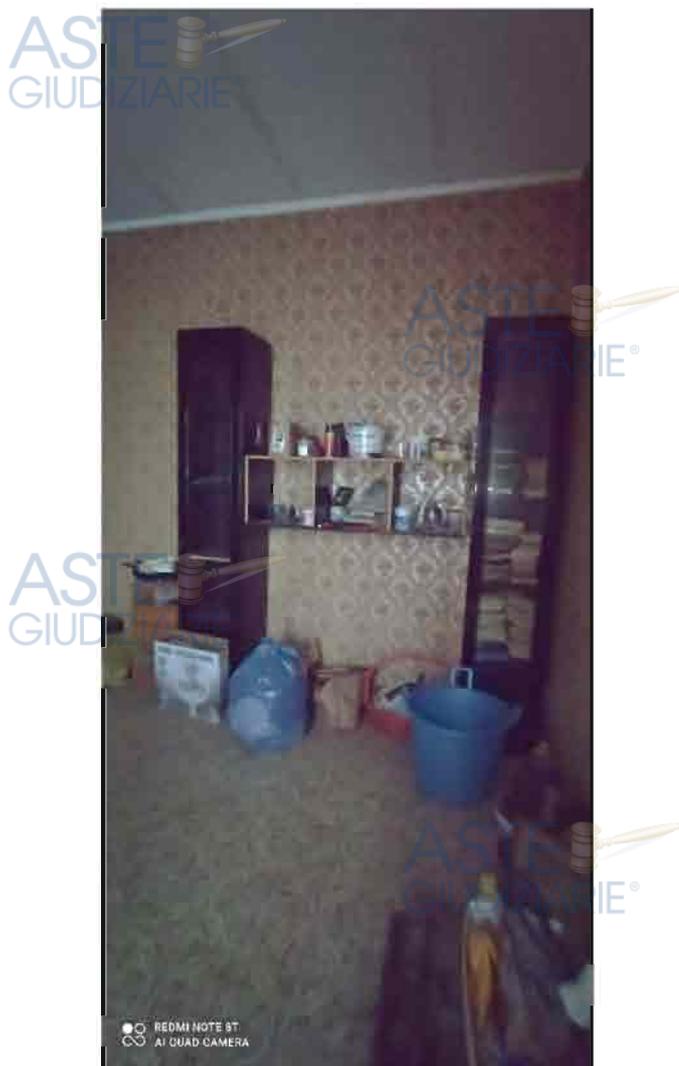
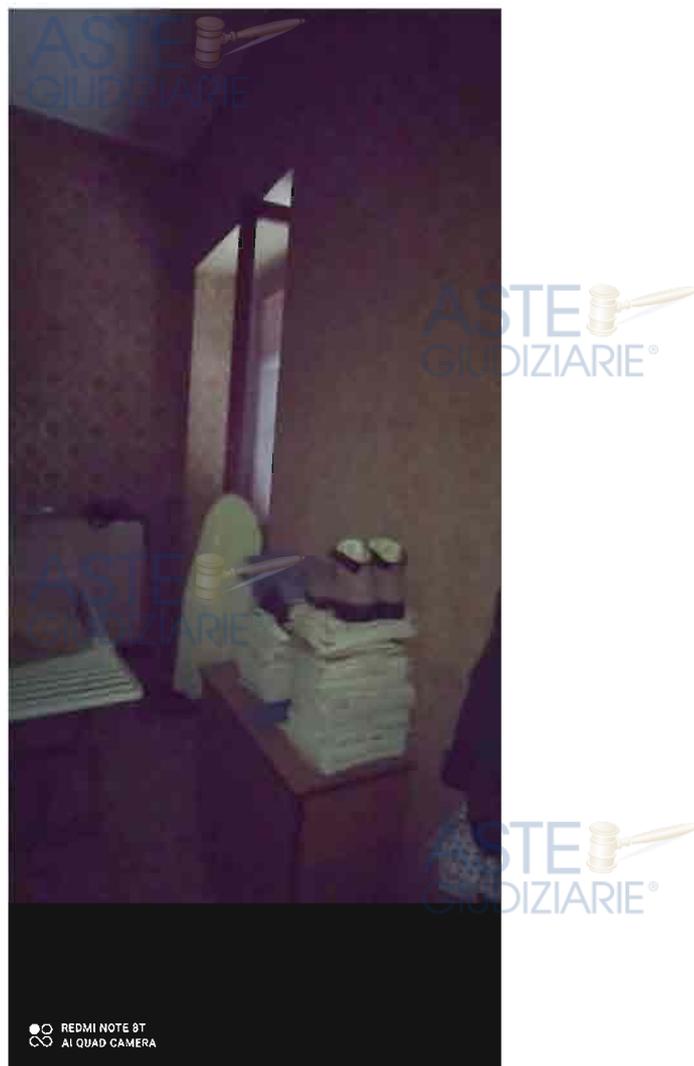
Foto 7

Andando verso ovest si accede ad un'altra stanza adibita a deposito e stanza armadio (foto 7).

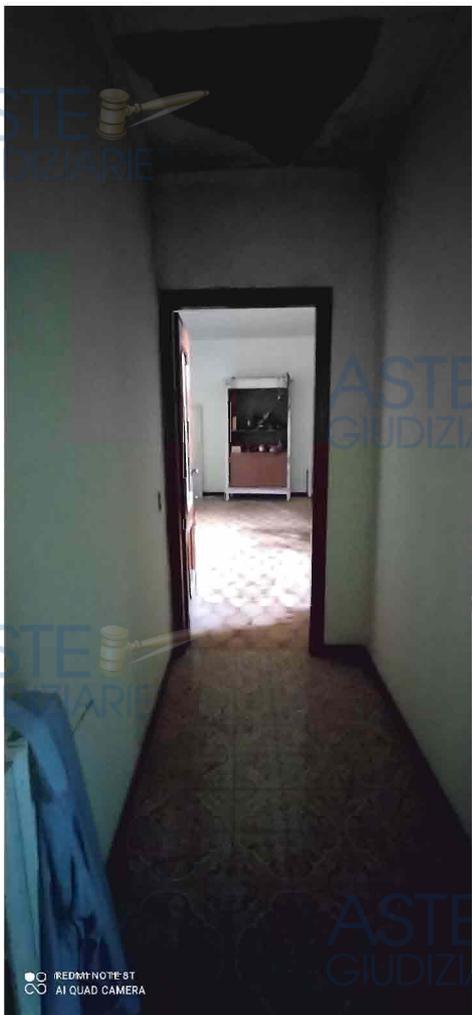
Foto 8 corridoio interno

Procedendo verso ovest si raggiunge il corridoio (foto 8) che porta all'ingresso posto al civico 8, ad un'altra stanza per servizi igienici adibita a deposito di utensili (foto 9), e ad un locale usato come laboratorio da ebanista (foto 10).

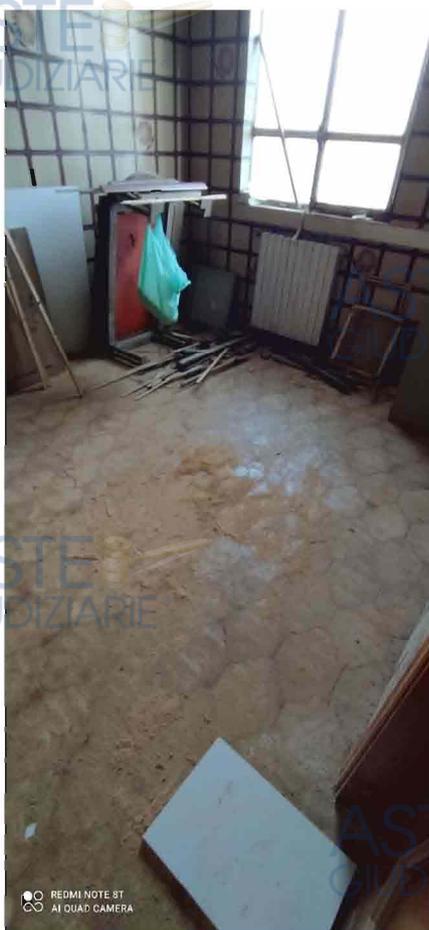
Foto 11

Ad est della stanza vi è un altro locale anch'esso adibito a laboratorio (foto 11).

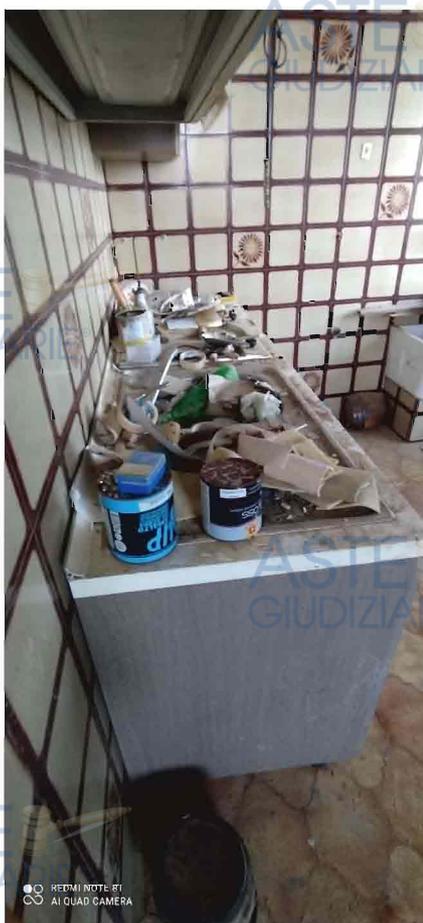
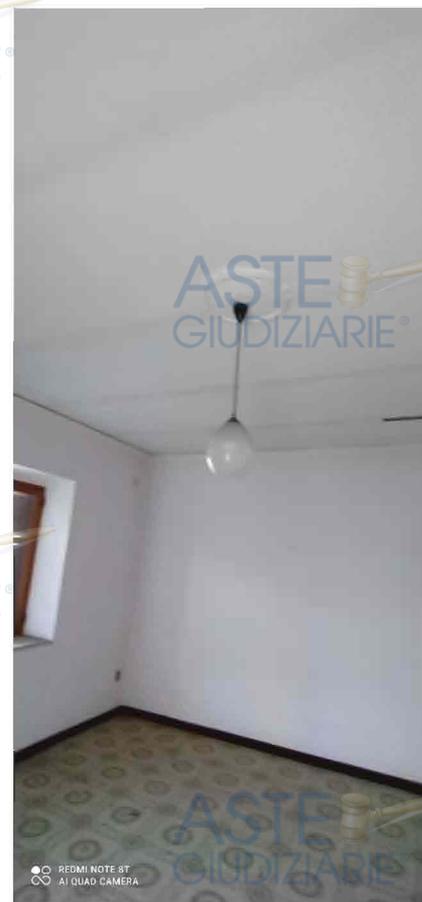
Foto 12

Dalla stanza precedentemente descritta (foto 10) si accede al livello superiore che consta di un locale abitabile (foto 12), un sottotetto praticabile (foto 13) ed un terrazzo (foto 14).

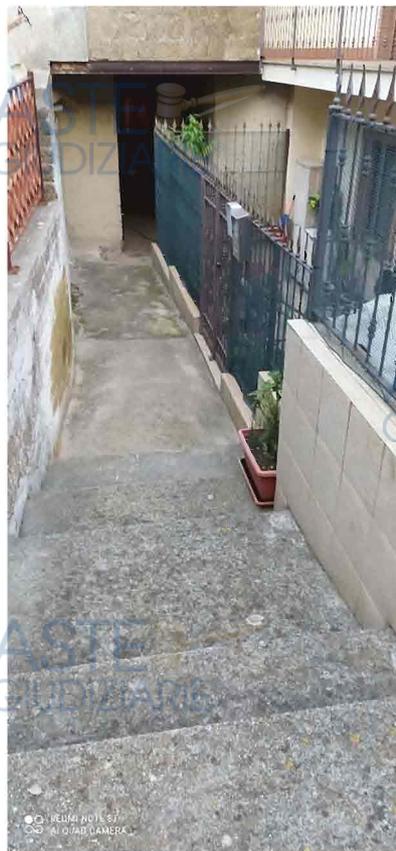
Foto 15 –accesso ai locali sottostanti – largo Monticelli

I locali descritti in precedenza sono raggiungibili da via Monticello III, e sono nella planimetria catastale al piano primo e secondo rispetto al “largo Monticelli”, sottoposto rispetto alla strada (foto 15).

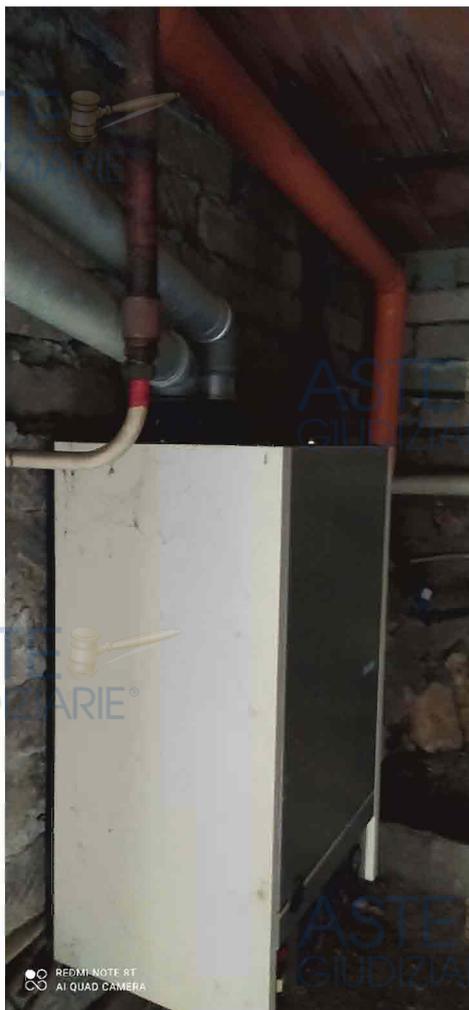
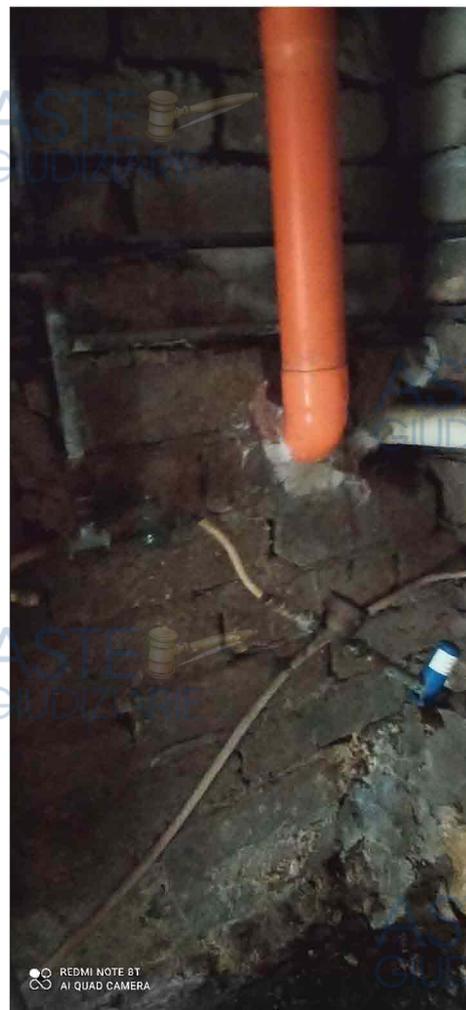
Foto 16 – sub 8 – deposito utilizzato come locale tecnico

Imboccata la rampa posta ad ovest, si raggiungono i locali sottoposti alla strada, che prospettano sul Largo Monticelli, ed il primo locale che s’incontra sul lato sinistro, identificato con il subalterno 8, è destinato ai servizi tecnici, ed infatti si trovano all’interno la caldaia a gas per il riscaldamento e le tubazioni per l’adduzione dell’acqua potabile proveniente dalla rete idrica cittadina e gli scarichi in fogna comunale (foto 16)

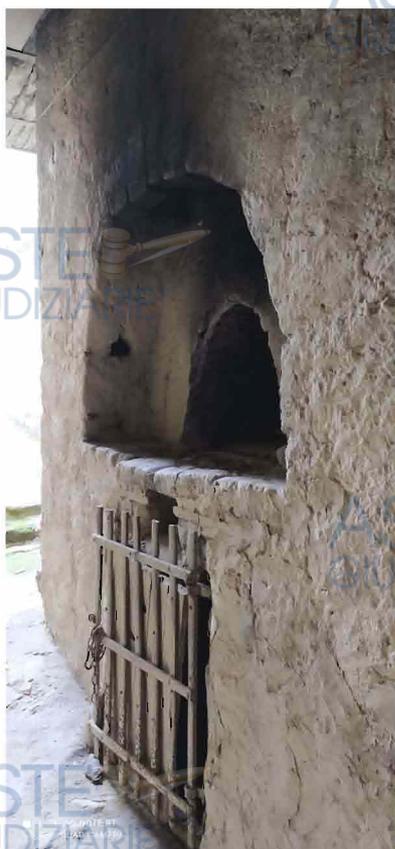
Foto 17 - forno

Nel suddetto locale è stato ricavato un forno, non presente sulla planimetria catastale, con bocca rivolta verso l'esterno, sul largo Monticelli (foto 17).

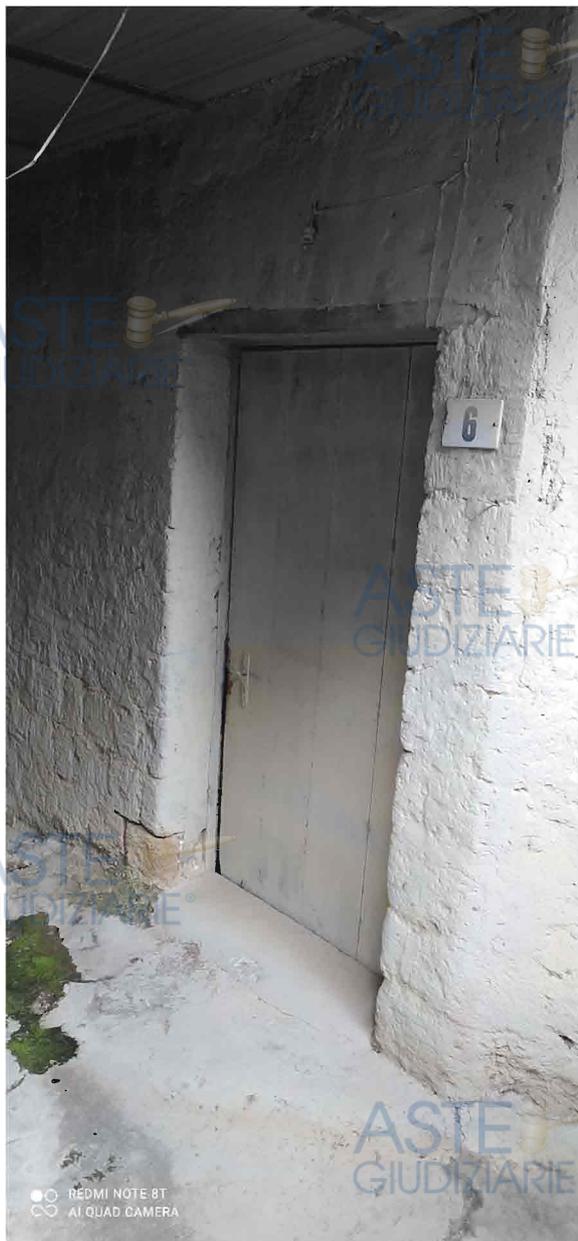
Foto 20- ingresso deposito

Il deposito è allo stato grezzo, non pavimentato, non intonacato, dotato di impianto elettrico, utilizzato come deposito di bottiglie e damigiane in vetro contenenti vino.
In posizione contrapposta al locale tecnico, a destra per chi scende verso il largo (foto 20), è localizzato il deposito inserito nella planimetria del sub. 7, quella riportante la civile abitazione.
Nella stessa è riportata una scala che sale verso il piano primo della quale oggi rimane solo una traccia sul muro e sul solaio di copertura (foto 21).

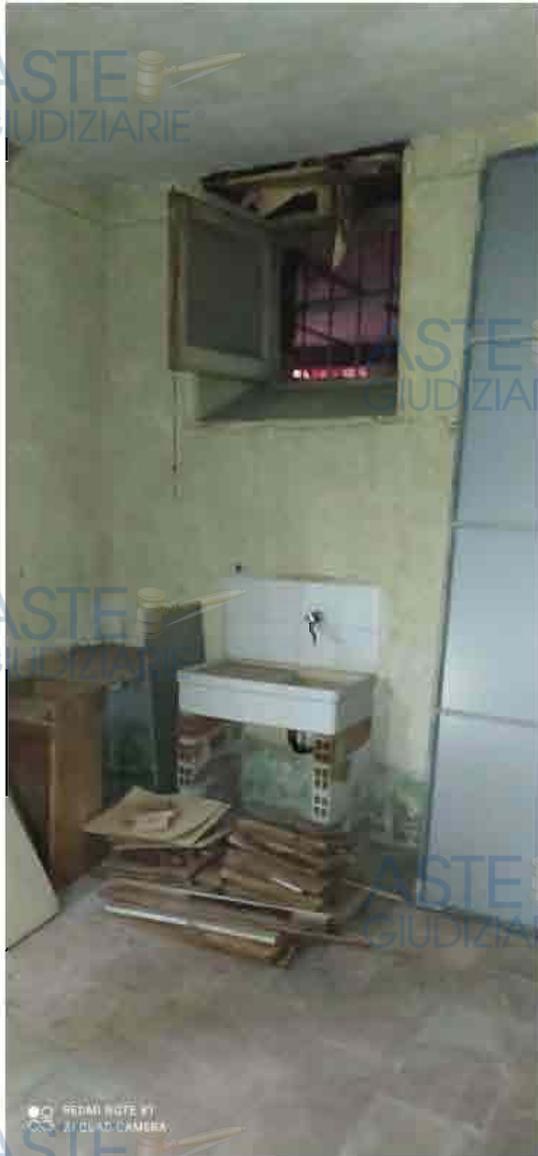
Foto 22

Anche questo locale è utilizzato come deposito di materiale vario. Presenta una pavimentazione in cotto, è dotato di impianto elettrico, di un caminetto e di un lavandino (foto 22 e 23).

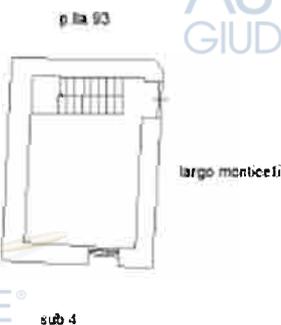
Piano Terra
h = 3,10 m

planimetria catastale – ABITAZIONE IN VIA MONTICELLO III e DEPOSITO IN LARGO MONTICELLI

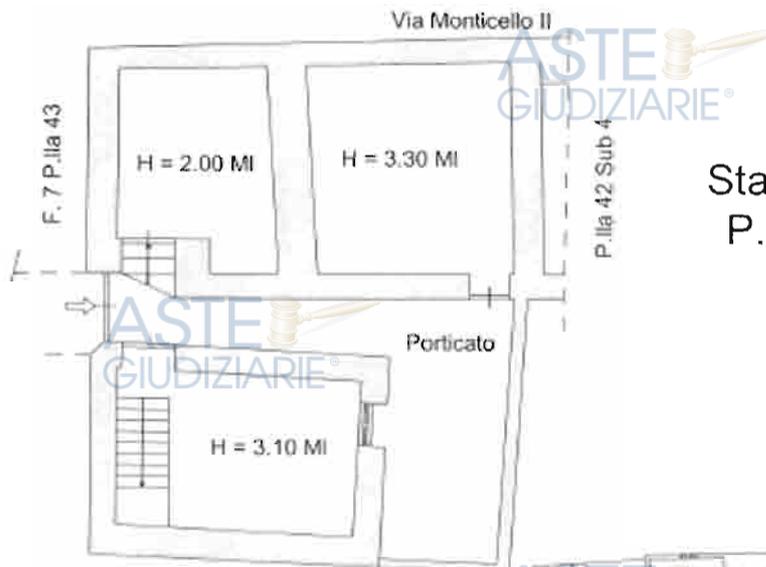
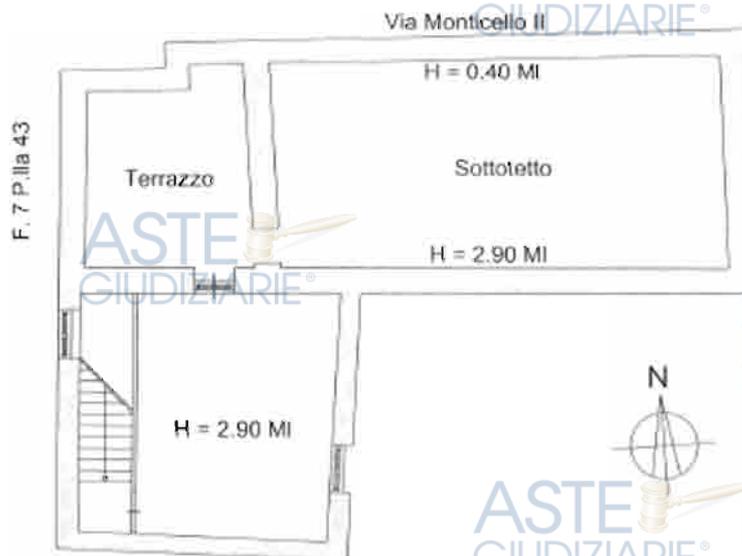
Stato di Progetto
P.lla 42 Sub 6

Lo stato dei luoghi, rispetto alla tavola grafica di progetto, **presenta modifiche interne**. In particolare è stata demolita la scala interna che dal piano interrato portava al piano terra (foto 21), è stato chiuso il foro relativo nel solaio, ed è stato edificato un forno a legna nel locale tecnico al piano interrato (foto 17). Pertanto, per ripristinare la regolarità edilizia, è necessario presentare allo sportello unico dell'edilizia del comune di Valle di Maddaloni, una SCIA in sanatoria ex artt. 36 e 37 del DPR 380/01. Il costo della suddetta pubblicazione ufficiale ad uso esclusivo è di € 2.516,00 e non è vietato alcun altro tipo di pubblicazione o riproduzione a scopo commerciale - Aut. Min. Giustizia PDG 21/07/2009

pecuniaria minima di 516,00 euro, comminata dal responsabile del procedimento, e 2.000,00 euro di competenze professionali.
