**Esecuzione immobiliare**

**TRIBUNALE DI SANTA MARIA CAPUA VETERE**

**Proc. N.R.G.E. 208/2020 riunita alla N.R.G.E. 5/2022.**

**1. Introduzione.**

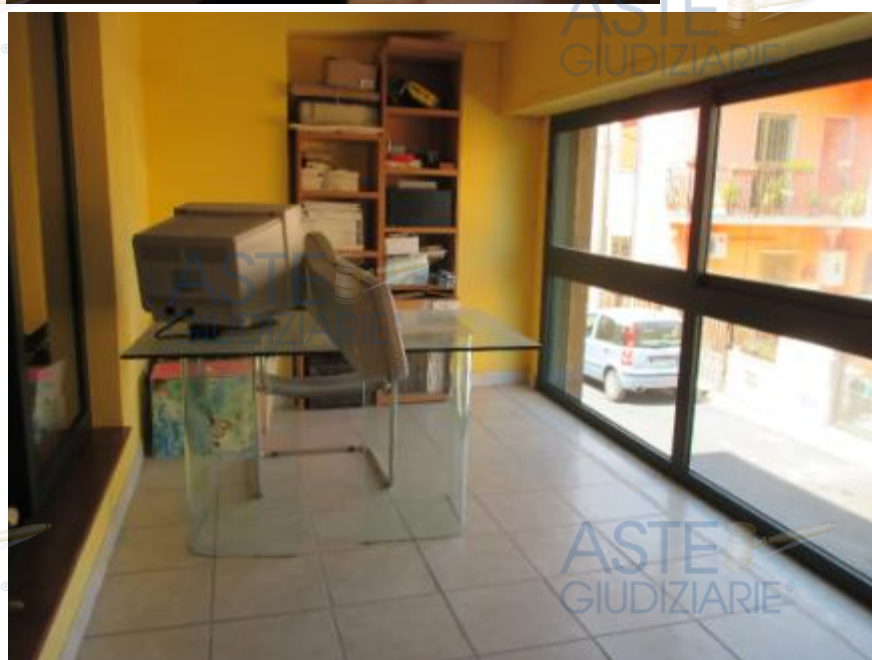
L'altezza interna utile rilevata è differente tra il piano rialzato e quello seminterrato: al piano inferiore è pari a 2,10m, mentre al piano superiore, in massima parte è pari a 3,00m, mentre in uno dei due uffici per la vendita è pari a 2,30m; la superficie netta calpestabile complessiva è pari a circa 269,14mq tra piano terra e seminterrato.

L'immobile è in buone condizioni di conservazione, all'apparenza non necessita di significativi interventi di manutenzione ordinaria; esso inoltre manifesta l'evidenza di una

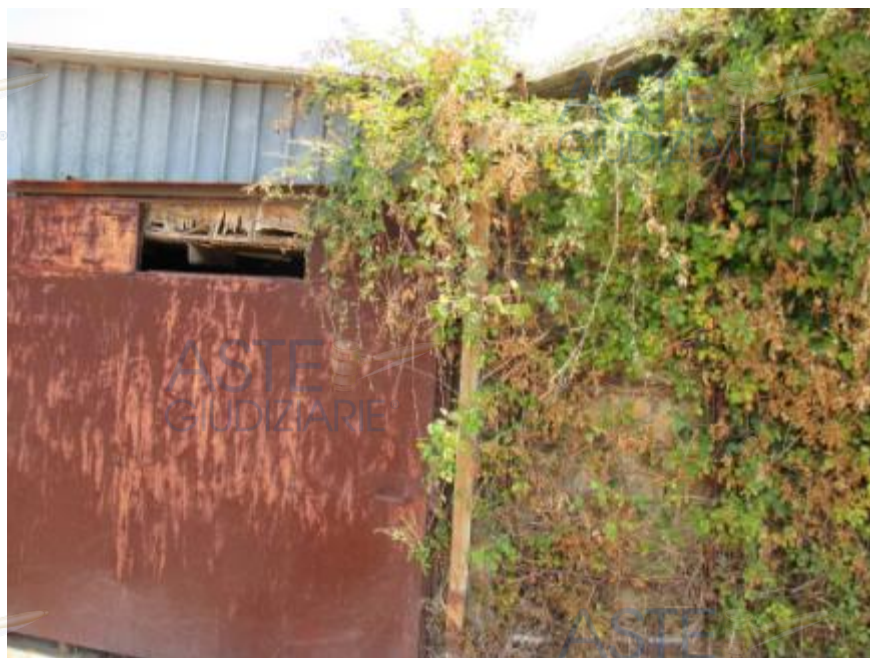
In occasione del sopralluogo, come dettagliatamente illustrato nel seguito, l'immobile appariva pienamente utilizzato, sebbene completamente non rifinito ed allo stato rustico, dotato di infisso perimetrale antintrusione e non allacciato ad alcuna utenza. Trattasi di una costruzione con struttura in parte in metallo ed in parte in muratura e copertura a falde inclinate in lamiera

non coibentata. I depositi sono in parte soppalcati e separati da un setto in muratura. La pavimentazione è in calcestruzzo e non presenta finiture.
