# **CONSULENZA TECNICA DI UFFICIO**

**(con integrazioni del 18/03/2026)**

TRIBUNALE DI SANTA MARIA CAPUA VETERE

PROCEDIMENTO n. 265/2024 R.G.E

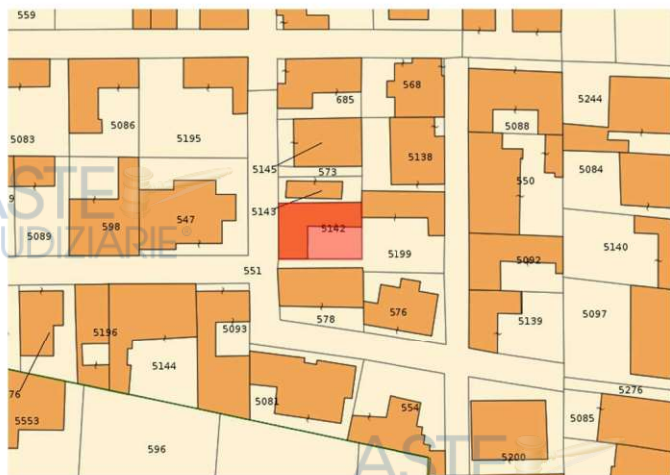
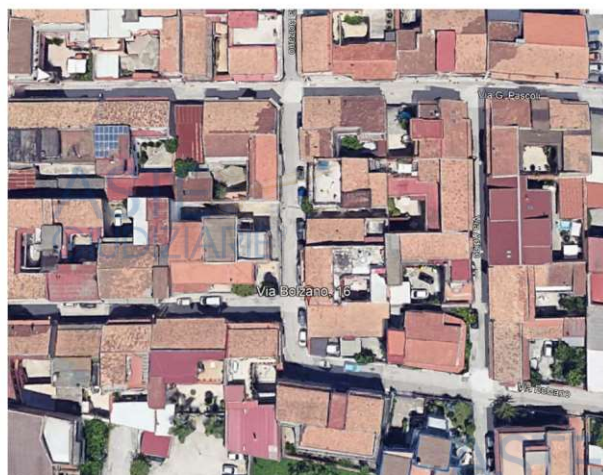
**Si riscontrano difformità** per la sagoma dell'edificio di cui fa parte l'immobile pignorato rispetto alla **mappa catastale.** (la mappa è stata aggiornata con l'inserimento della sagoma della scala)

Il costo per l'aggiornamento della mappa, con procedura PREGEO, è pari a 128,00 euro per i versamenti all'Agenzia delle Entrate e 700,00 euro per le competenze professionali, per un totale di **828,00 euro.**

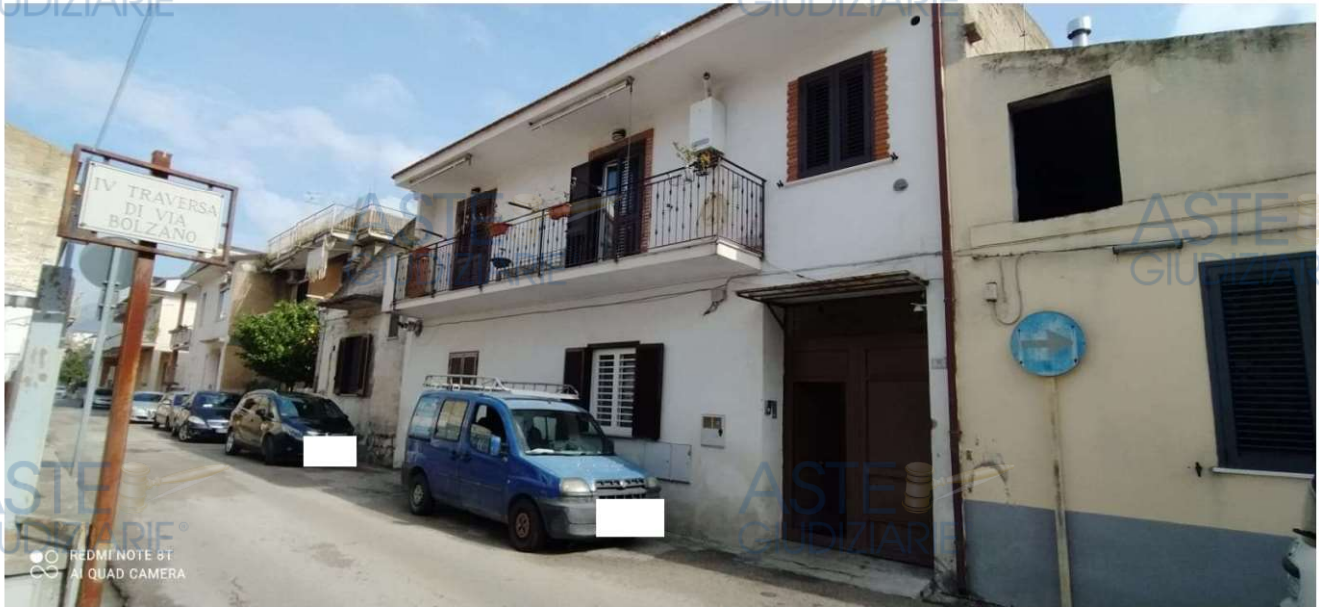
Foto 1 – appartamento al primo piano di via Bolzano, prospetto ovest.

L'unità abitativa oggetto di pignoramento si sviluppa per intero al primo piano. È confinante ad ovest con la strada pubblica, via Bolzano, ad est con la corte comune, a nord con la p.lla 5143 e a sud con la p.lla 578.

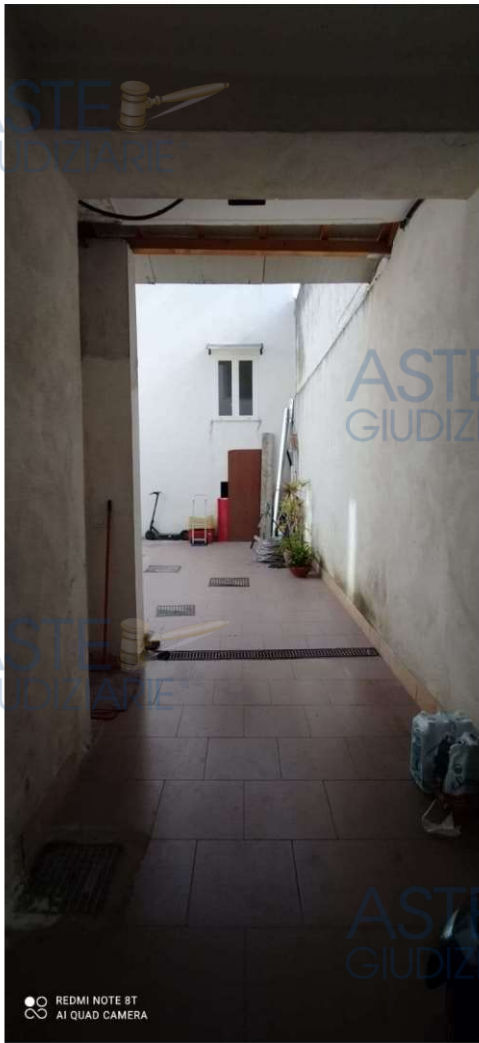
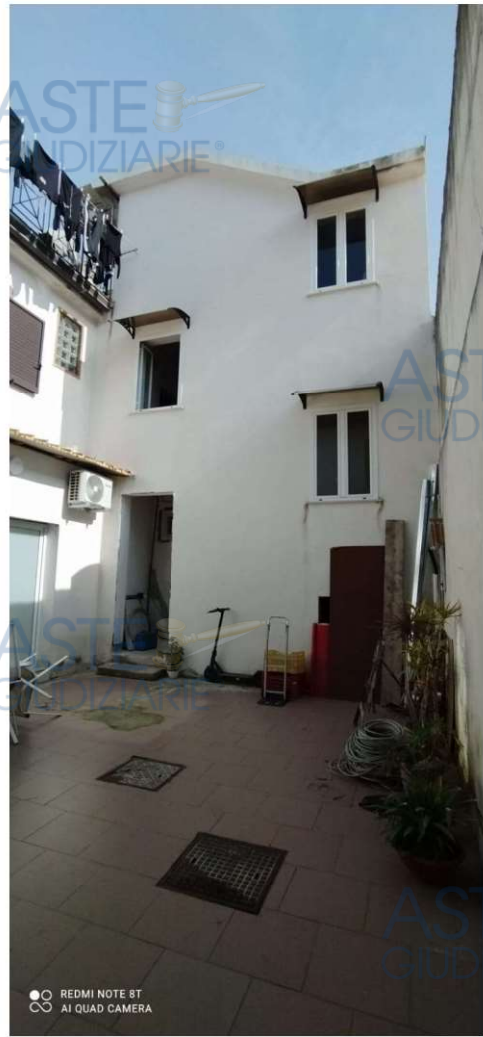
Foto 2 androne con corte e scala di accesso al primo piano

Dall'ingresso, posto al civico 16 di via Bolzano, si accede ad una corte interna condominiale che ha in fondo, ad est, un corpo di fabbrica contenente la scala che consente l'accesso al bene pignorato. Tale corpo di fabbrica, realizzato in un secondo momento, con una SCIA del 2021, confina con la p.lla 5199 e non è stato inserito ad oggi nella mappa catastale (foto 2).

- **esiste la corrispondenza formale** dei dati indicati nell'atto di pignoramento e nella nota di trascrizione;
- **c'è difformità sostanziale** tra la situazione reale dei luoghi e quanto riportato nelle planimetrie catastali. Sull'edificio di cui fa parte il bene pignorato, a seguito dei lavori denunciati con la SCIA del 19/06/2021, protocollo comunale n. 9742, gli esecutati hanno realizzato i seguenti lavori: "variazione della destinazione d'uso da locale autorimessa ad abitazione (n.d.r. : al piano terra); demolizione della scala esistente e recupero volumetria (n.d.r. : scala di collegamento del piano terra con il piano primo esecutato – foto 4 e 5); realizzazione copertura terrazzo (n.d.r. : a copertura del bene esecutato-foto 11); realizzazione del nuovo vano scala ( foto 2 e 3).

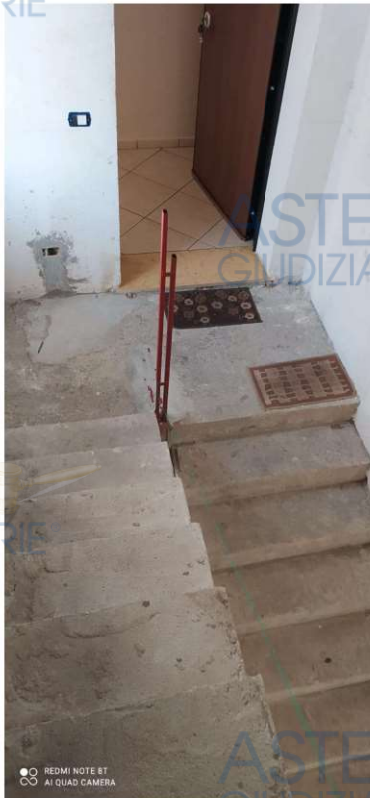
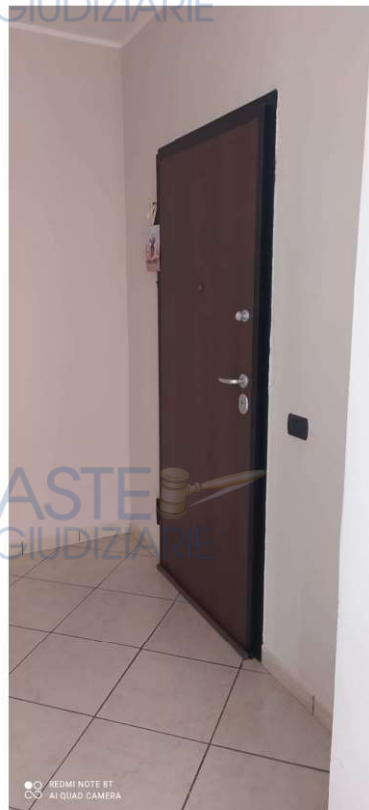
Foto 3

La scala d'accesso è allo stato grezzo e consente, oltre all'accesso al bene pignorato, anche al piano copertura. (foto 3).

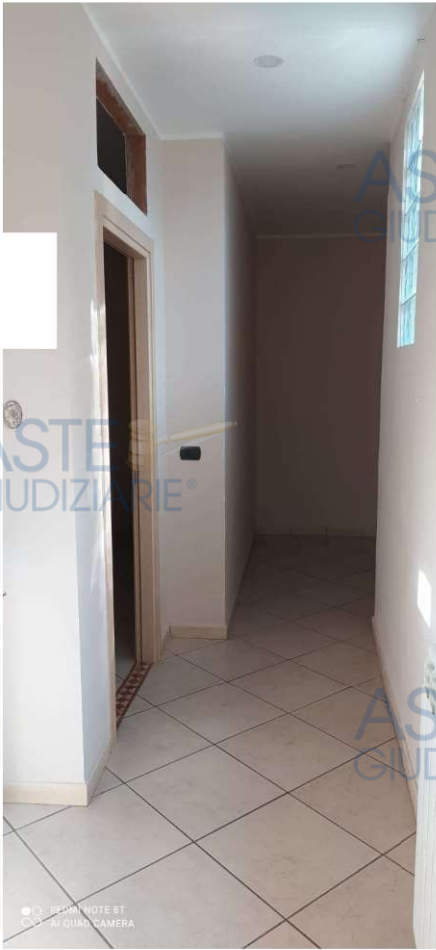
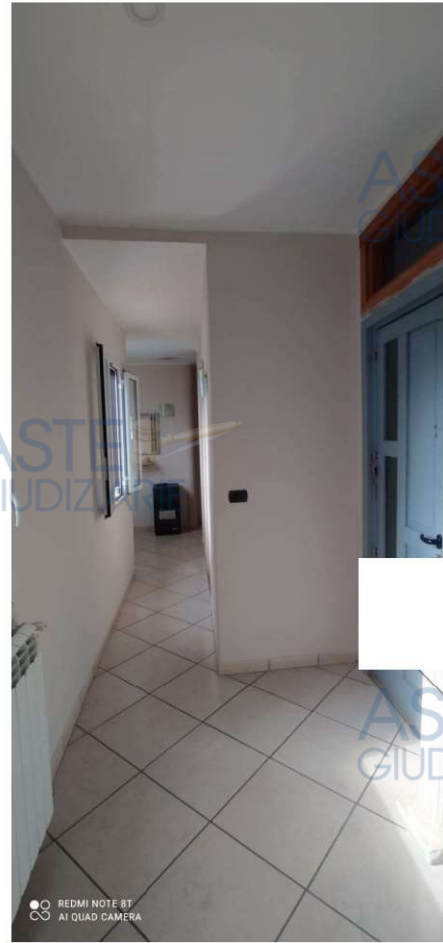
ASTE GIUDIZIARIE®  
Foto 4 corridoio vista est

ASTE GIUDIZIARIE®  
L'ingresso dell'appartamento pignorato è posizionato all'inizio di un corridoio che percorre l'intera abitazione e mette in collegamento tutti i vani che lo compongono (foto 4).

ASTE GIUDIZIARIE®  
corridoio vista ovest

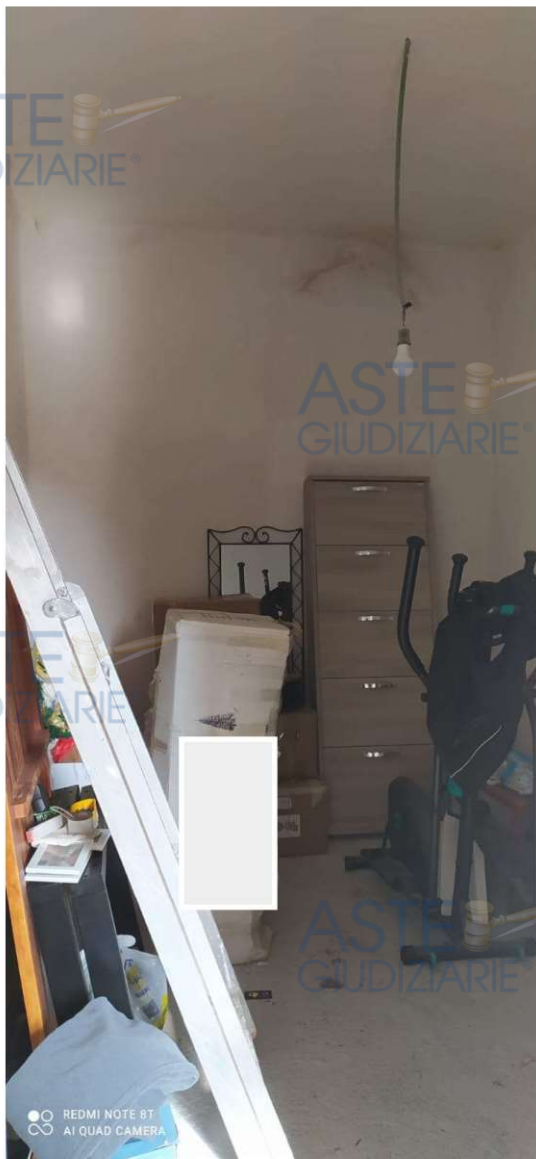
Foto 5 – ex vano scala

Percorrendo tale corridoio disimpegno, la prima stanza che s'incontra (foto 4, vista est) è un vano che, prima delle modifiche avvenute in seguito alla SCIA del 2021, era destinato a cucinino ed oggi ha una destinazione, da progetto, quale camera da letto, ma in realtà ha un uso non definito (la stanza è vuota). Procedendo verso ovest, a destra, vi è un vano utilizzato come deposito e originariamente era il vano della scala di accesso (prima dei lavori previsti nella stessa SCIA) (foto 5)

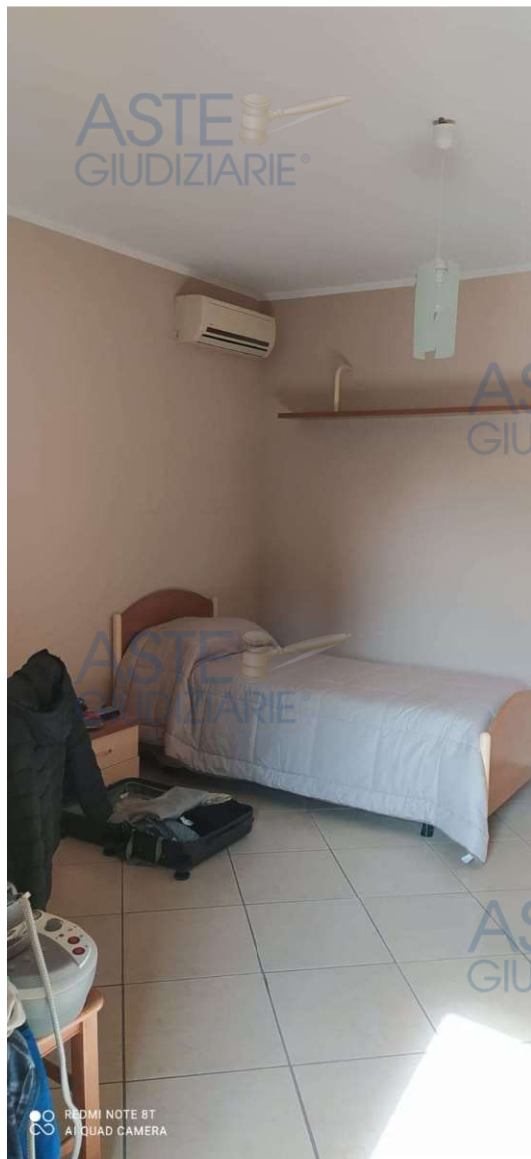
Foto 6

Di seguito, lungo il corridoio, a destra, è posta la prima camera da letto (foto 6).

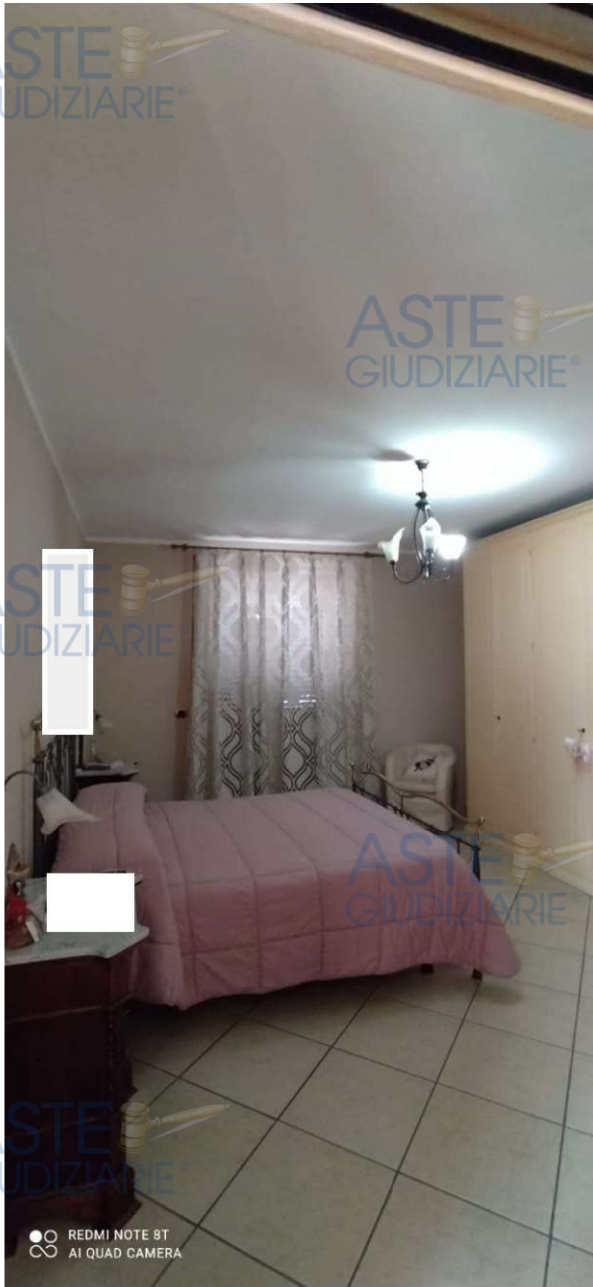
Foto 7 camera da letto

Procedendo verso ovest si raggiunge il corridoio perpendicolare al precedente che consente l'accesso alla seconda camera da letto (foto 7), al bagno con i servizi igienici (foto 8) e all'ampio soggiorno con angolo cottura (foto 9).

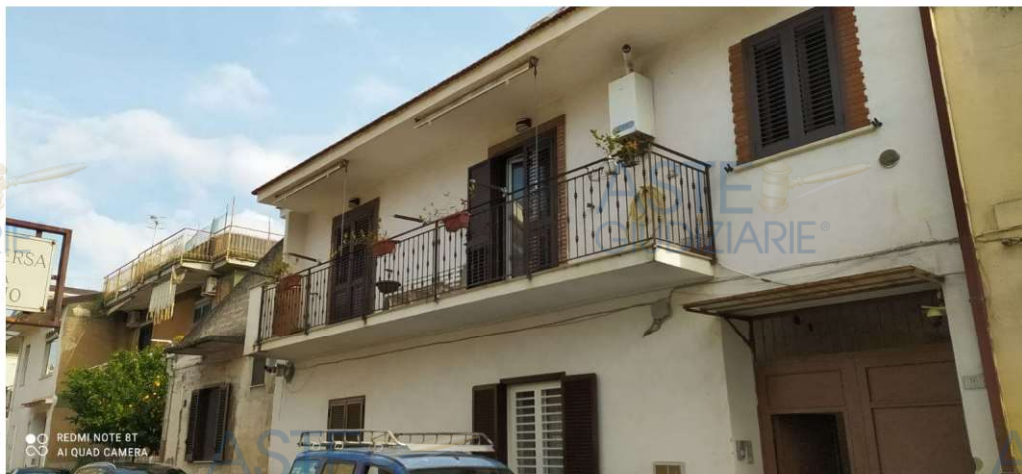
Foto 10

L'appartamento prospetta sulla strada con un ampio balcone su cui si aprono le porte/finestre del soggiorno e della camera da letto principale (foto 10).

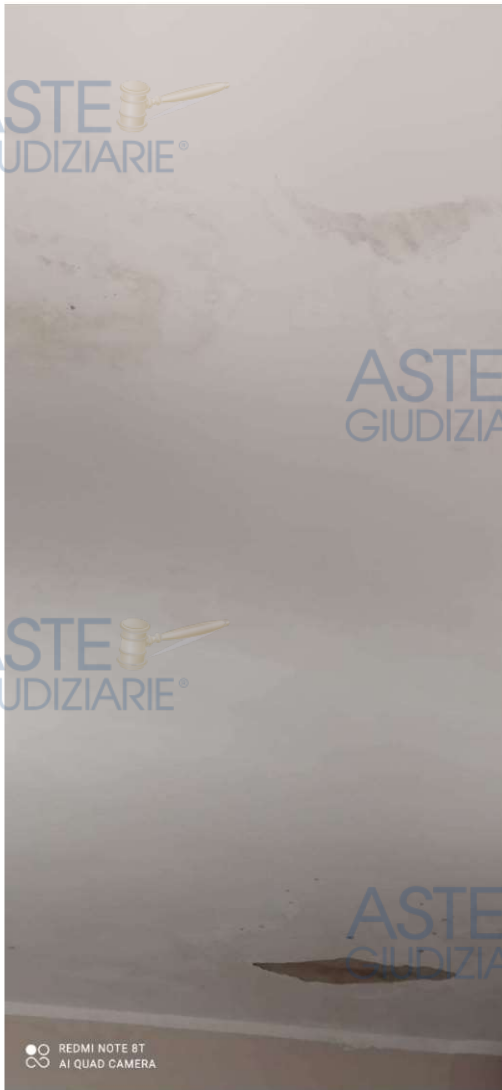
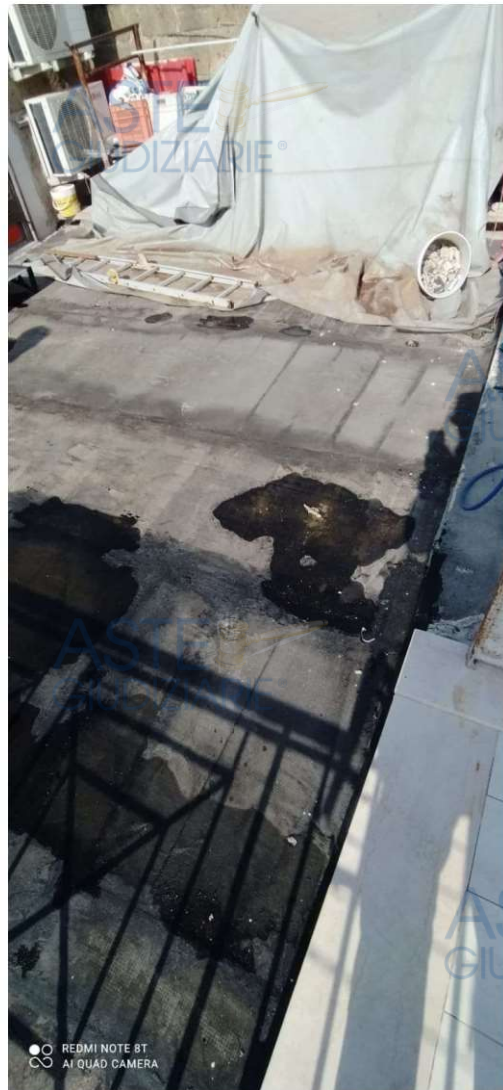
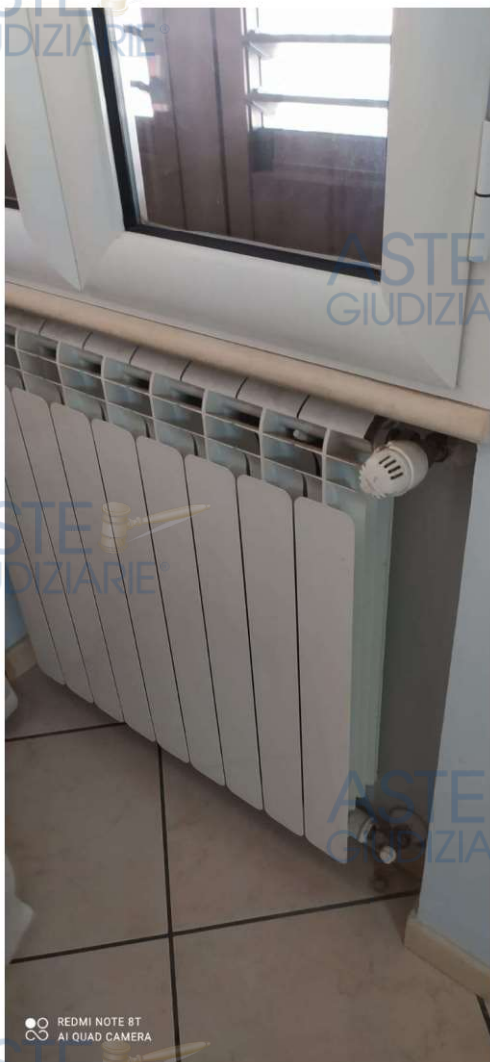
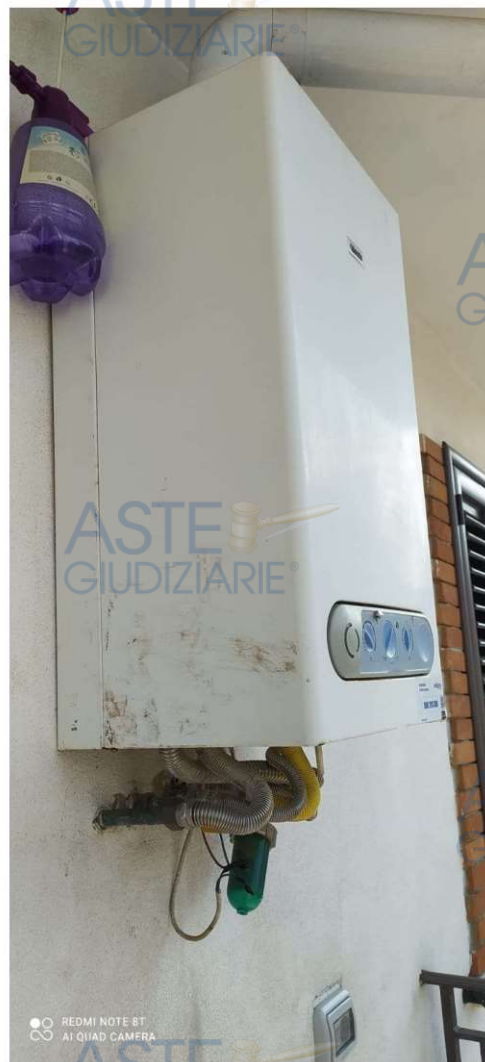
Foto 11

Come si evince dalle foto, l'unità immobiliare oggi si presenta in discreto stato manutentivo. Le finiture sono di tipo "standard": pavimenti in gres porcellanato 40x40 di colore chiaro, porte interne tamburate in laminato color noce, porte esterne con profilo in PVC bianco e vetro doppio con oscuranti in alluminio a lamelle mobili, porta d'ingresso blindata, impianto di riscaldamento con caldaia a metano e termosifoni in alluminio, impianto elettrico da civile abitazione con quadro elettrico dotato di interruttori magnetotermici e salvavita, impianto videocitofonico e di adduzione di acqua potabile da rete idrica comunale e scarico in fogna pubblica.

Si evidenziano infiltrazioni di acqua piovana provenienti dalla copertura e che interessano il soffitto della camera da letto (da cui proviene il giudizio "discreto" dello stato manutentivo) (foto 11).

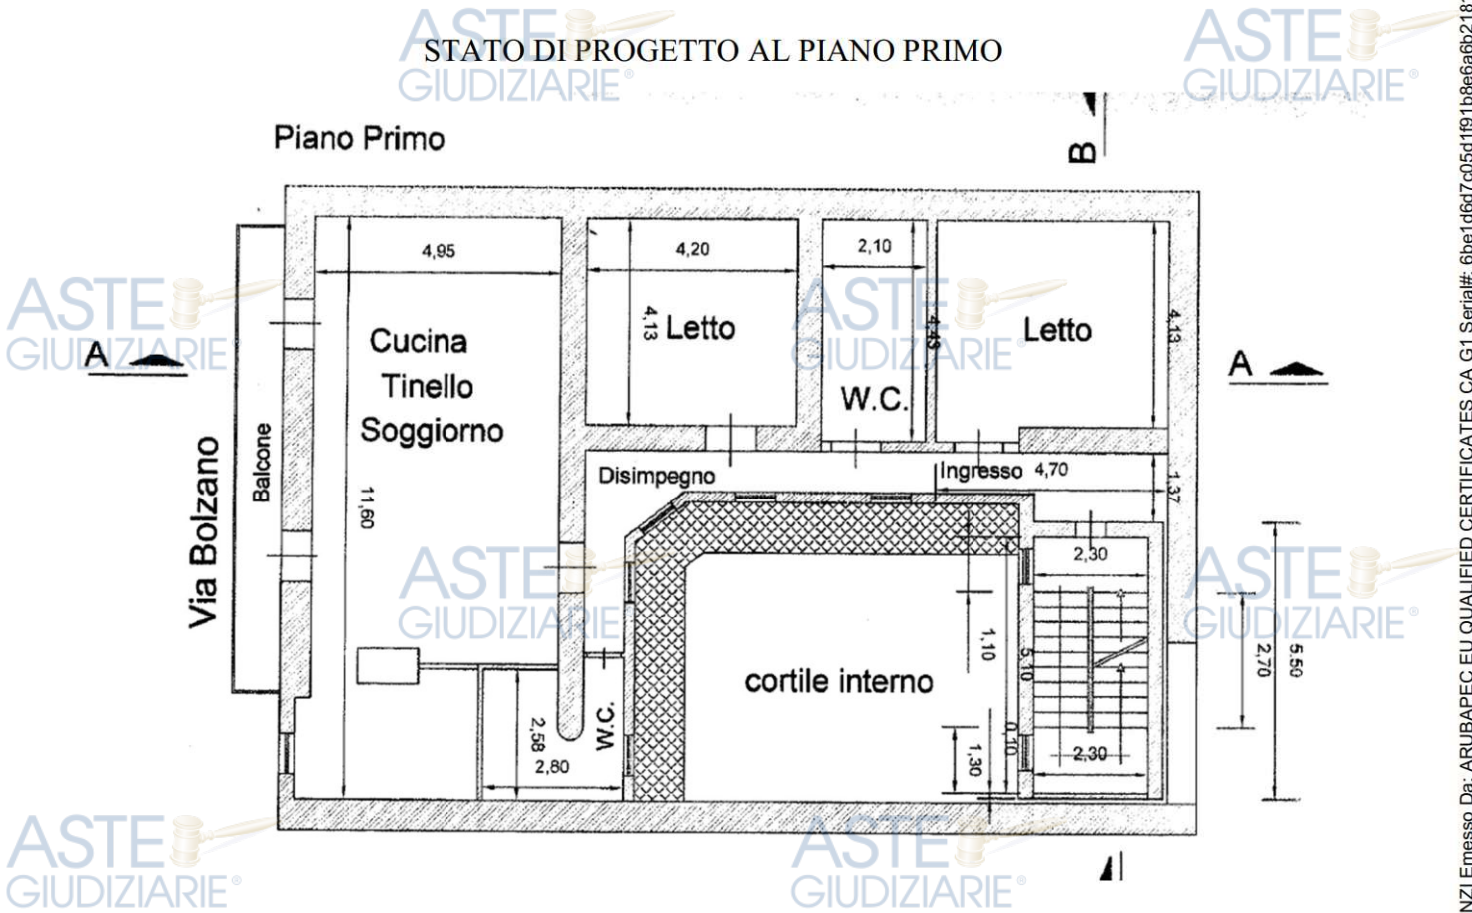
STATO DI PROGETTO AL PIANO PRIMO

Lo stato dei luoghi, rispetto alla tavola grafica di progetto, **presenta modifiche**. In particolare non risulta ampliato il soggiorno al piano primo con lo spostamento della camera da letto nel vano all'ingresso e non è stata realizzata la copertura del terrazzo al secondo piano.
