TRIBUNALE DI SANTA MARIA CAPUA VETERE

Proc. N. 68/21 R.G.E.

- **quota di 2/12 della piena proprietà - Abitazione di tipo ultrapopolare** sita in Marcianise (Ce), alla Via Eduardo di Capua n. 4, p. T, censita al NCEU del detto

### RELAZIONE DI PERIZIA

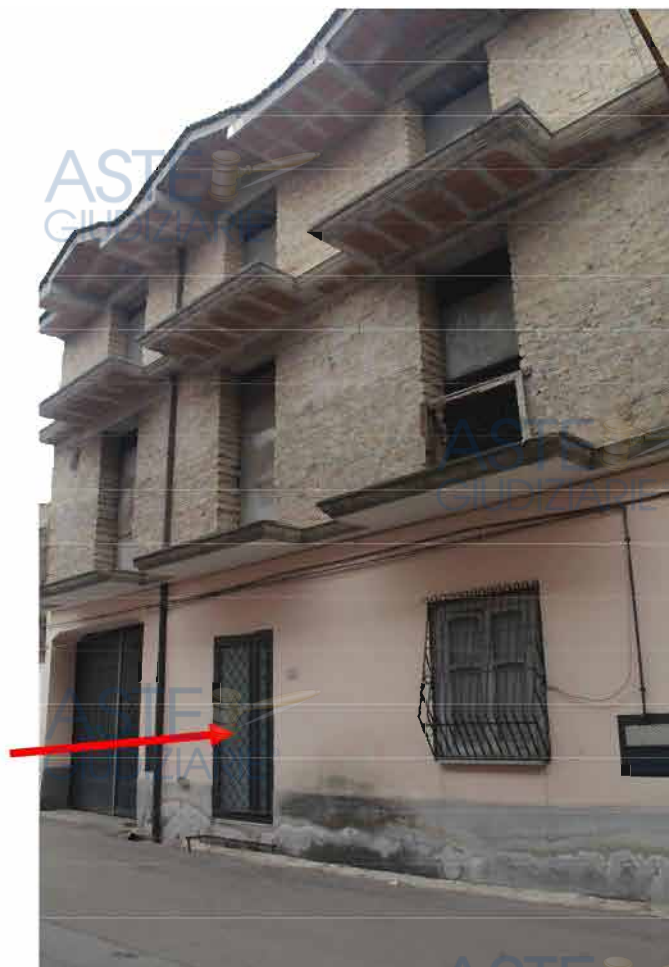
Prospetto del fabbricato (ingresso diretto dal civico n. 4 di Via Di Capua indicato con la freccia)

La facciata del fabbricato prospiciente Via Di Capua è intonacata e tinteggiata soltanto in prossimità del piano terra, mentre è allo stato grezzo, con muratura a vista, in prossimità del primo piano e del piano sottotetto.

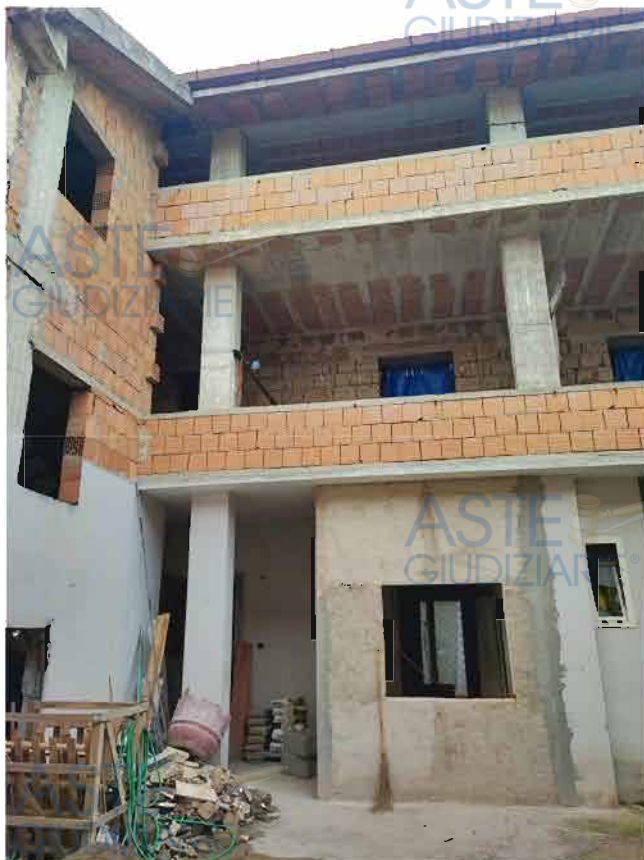
Prospetto del fabbricato visto dall'area cortilizia

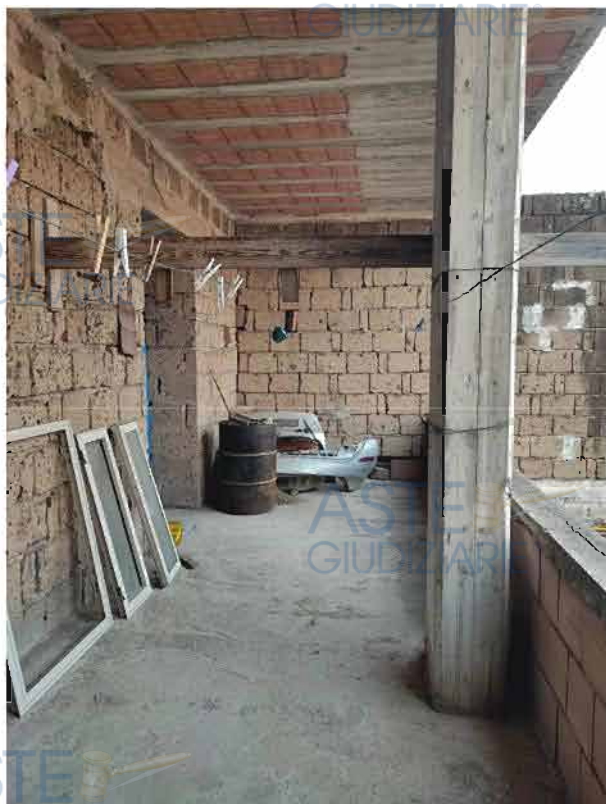
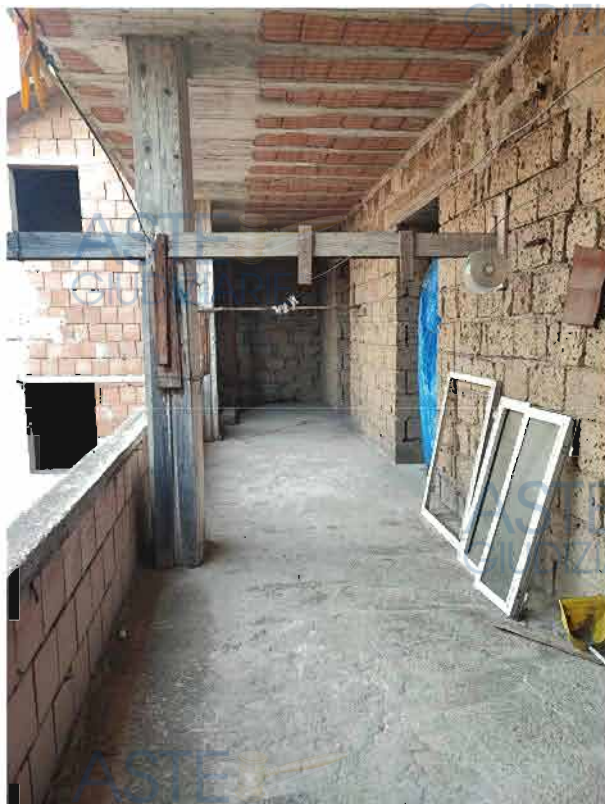
Ballatoio del 1° piano

Allo stato il piano primo è privo di tutte le necessarie finiture, con le pareti in muratura a vista ed i soffitti latero-cementizi anch'essi privi di intonaco e tinteggiatura. Non vi sono porte e l'intero piano è, altresì, privo di pavimentazione nonché di impianto elettrico ed idraulico. I balconcini sono privi di ringhiera e di infissi. L'intero piano è adibito a deposito.

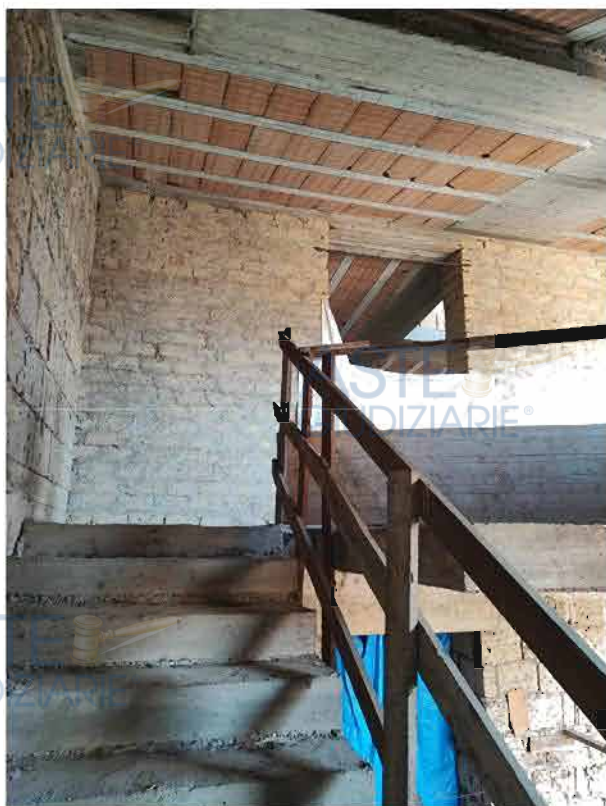
Scala d'accesso al piano sottotetto

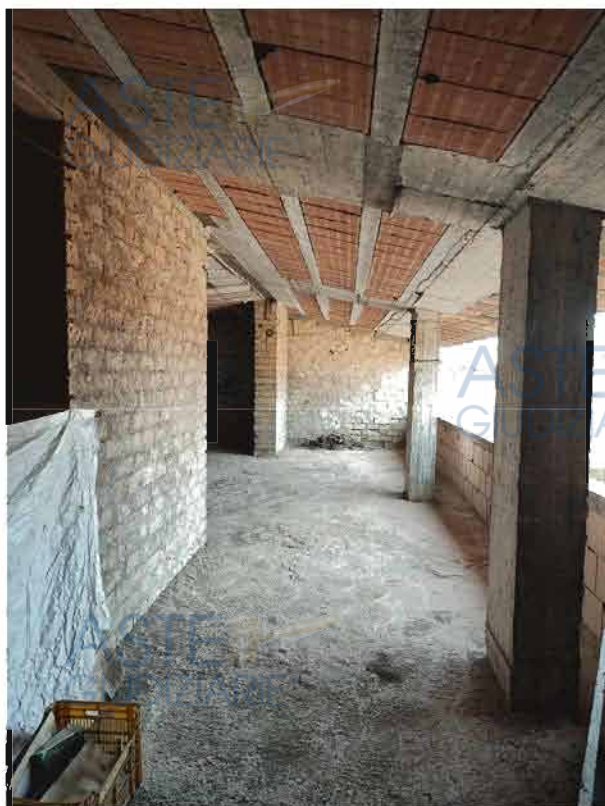
Ballatoio del piano sottotetto

Allo stato il piano sottotetto è privo di tutte le necessarie finiture, con le pareti in muratura a vista. Il tetto di copertura è latero-cementizio a doppia falda anch'esso privo di intonaco e tinteggiatura. Non vi sono porte e l'intero piano è, altresì, privo di pavimentazione nonché di impianto elettrico ed idraulico. I balconcini sono privi di ringhiera e di infissi. L'intero piano è adibito a deposito.
