## TRIBUNALE DI S. MARIA CAPUA VETERE

### RELAZIONE DI STIMA

Perizia di stima di immobili e terreni ubicati nei comuni di Caserta, Maddaloni, Letino, tutti in provincia di Caserta. Verifica del valore stimato dei beni nell'ambito del

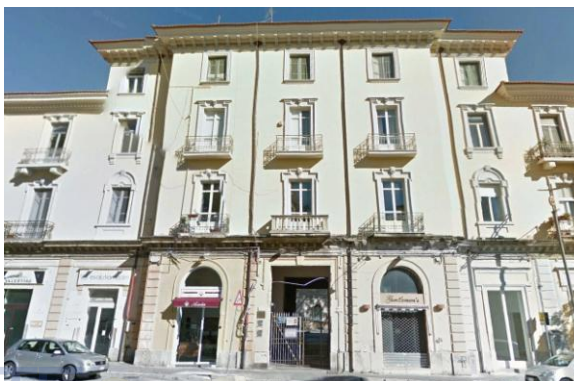
Il fabbricato è in realtà una serie di corpi che definiscono una geometria a C allungata in direzione nord sud, con un corpo rettangolare ad est a riempire il vuoto, racchiudendo un cortile così ampio da definire una piazza, definita appunto Piazzetta Commestibili, nella quale si teneva negli anni 50 anche un mercato rionale. Si tratta di corpi di fabbrica costituiti da piano terra, piano primo e piano secondo, con alcuni appartamenti che hanno accesso da ballatoi esterni. Al piano terra ci sono locali commerciali e depositi annessi. La struttura è interamente in muratura e si sono riscontrati – almeno nell'appartamento di vecchi solai con putrelle in ferro.

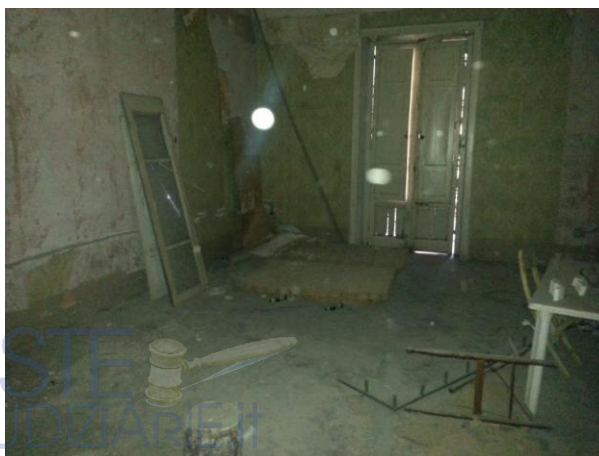
L'appartamento risulta oggi inabitabile, in quanto oggetto di un intervento di ristrutturazione che ha comportato la demolizione di tutte le murature non portanti, la spicconatura di parte degli intonaci con la messa a nudo delle murature portanti in tufo, lo smontaggio delle porte interne, e la sostituzione di alcuni infissi esterni (quattro su otto complessivi). Mancano inoltre le piattabande ai vani interni

aperti nelle murature, ed il soffitto evidenzia come il solaio di sottotetto necessita di un importante intervento di risanamento, perché presenta a vista crolli locali. C'è una botola per l'accesso al sottotetto, presumibilmente per la manutenzione del tetto, che però è stato di recente rifatto su tutto il fabbricato.

In sostanza, della ristrutturazione iniziata, sono state eseguite solo le opere di demolizione.

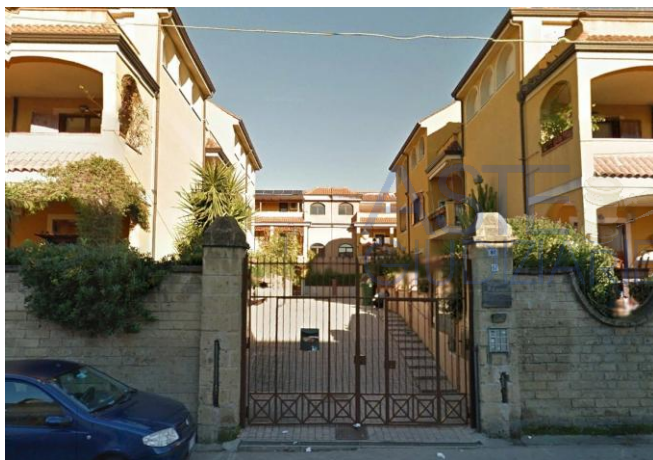
Si tratta di un parco costituito da due corpi di fabbrica indipendenti ed una batteria di 8 villette a schiera, situato in zona semicentrale del comune di Maddaloni, nella parte nord occidentale, in direzione di Caserta. E' una zona di espansione residenziale, in zona omogenea B2 del vigente Piano Regolatore Generale urbanizzata, e la via Campolongo è parte della urbanizzazione. Il parco ha una geometria trapezoidale allungata, con uno dei lati lunghi lungo la via suddetta, dove ci sono sia l'ingresso pedonale, che è centrale e simmetrico rispetto al lotto, sia l'ingresso carraio, costituito da una rampa posta al confine est del parco stesso. Il piano interrato occupa quasi per intero l'area del parco.

Lungo la via Campolongo sono direttamente prospettanti i due corpi di fabbrica indipendenti, rettangolari ed a tre piani incluso il piano terra, composti da 4 scale (B, C, D, E) con due appartamenti a piano, di

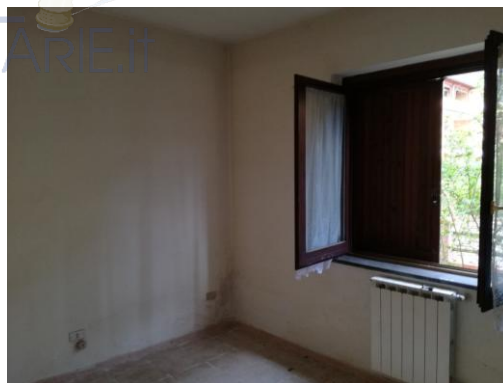
E' attualmente non utilizzato, anche se è stato locato fino a qualche tempo fa, come dimostrano alcuni arredi ancora presenti. Misura 71,00 mq complessivi, oltre 6,70 mq di balcone e 54,70 mq di corte esclusiva, una sorta di giardinetto molto piccolo, interessato peraltro da problemi di cedimento del piano. Ha accesso dalla scala C, ha una geometria compatta prossima al quadrato con esposizione a nord ed est, ed è composto da un soggiorno, due stanze, un bagno con doccia ed una cucina. Si presenta in discreto stato di manutenzione, ma presenta problemi di umidità al piede delle pareti perimetrali e necessita interventi agli infissi esterni in legno; è termoa autonomo con caldaia a gas, radiatori in alluminio, pavimento in gres, porte in legno tamburato.

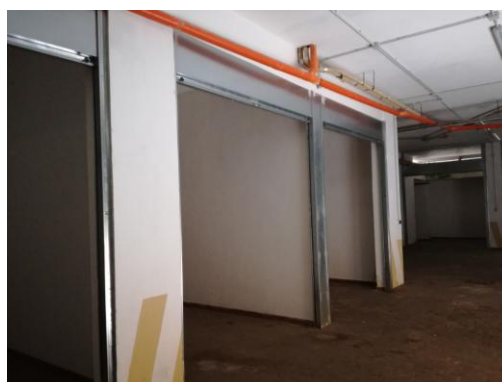
I sette box auto sono posti alle spalle (ovest) del corpo B, al termine di una rampa con accesso su zona comune, che è chiusa da un cancello scorrevole.

In sostanza si è andato a definire una quota parte indipendente del piano interrato, costituita da 7 box ed una area di manovra comune posti sotto il fabbricato, con accesso indipendente rispetto al rimanente piano interrato, ed interessante ai fini della vendibilità, che può avvenire singolarmente o in blocco proprio questa sua caratteristica di indipendenza.

I box, di superficie compresa tra 20 e 30 mq, sono ben rifiniti e completi sia di impianto elettrico sia di serrande in alluminio, ma anche l'area di manovra è chiusa rispetto alla rampa, a mezzo di due ampie saracinesche in acciaio.

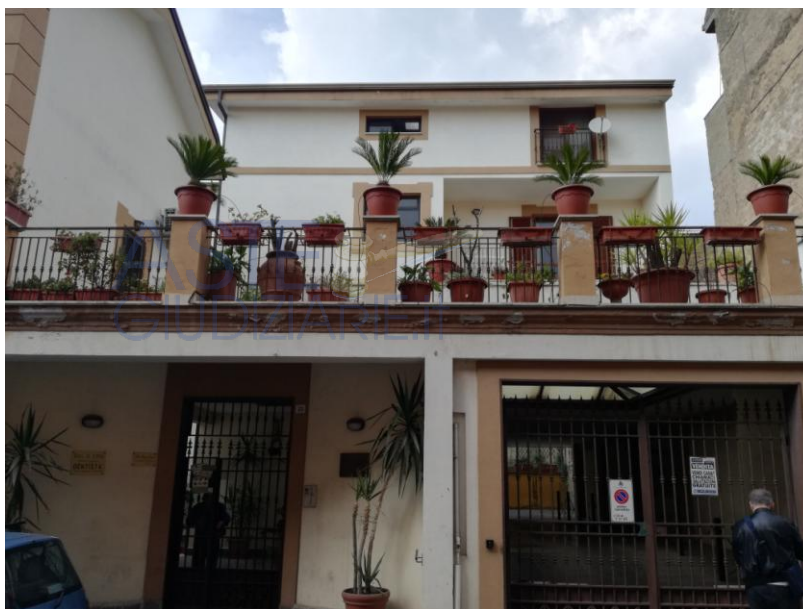
Si tratta di parco costituito da due corpi di fabbrica, uno di cortina sulla via Appia, ed un altro interno perpendicolare ad esso, con una serie di spazi comuni ed aree esterne che circondano tutto l'abitato. Dalla via Appia c'è sia l'ingresso pedonale che carrabile, con la parte interrata comune ad entrambi i corpi, che hanno altezze diverse. La qualità complessiva dell'intervento, anche in rapporto al contesto del centro storico di Maddaloni è rilevante, malgrado i 20 anni di età che in qualche misura iniziano a vedersi con la richiesta di interventi di manutenzione ordinaria (tinteggiature soprattutto). Interessante notare la scelta degli infissi in

legno, con scuri esterni, che sono stati in buona parte sostituiti in molti appartamenti, essendo quelli in legno facilmente deteriorabili, in assenza di costante

manutenzione, come si vede in una delle proprietà di

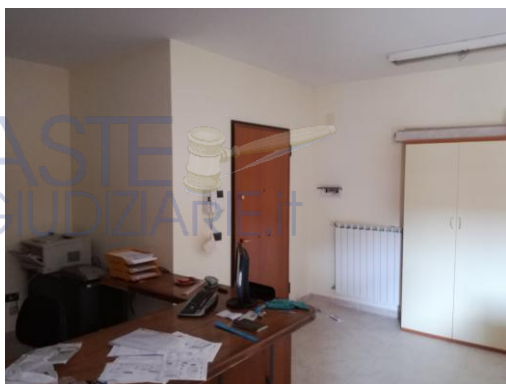
E' attualmente non utilizzato ed è stato fino a qualche mese fa sede della Valinvest, come attestano gli arredi presenti ed il materiale cartaceo. Misura 147,50 mq complessivi e si presenta in buono stato di manutenzione, necessitando solo di una tinteggiatura e di manutenzione

agli infissi esterni in legno. L'appartamento è di geometria rettangolare allungata, con un solo fronte di affaccio ad ovest, ed è composto da un soggiorno, cucina, tre stanze, due bagni (con doccia e vasca) ed un piccolo ripostiglio; è termoautonomo con caldaia a gas,

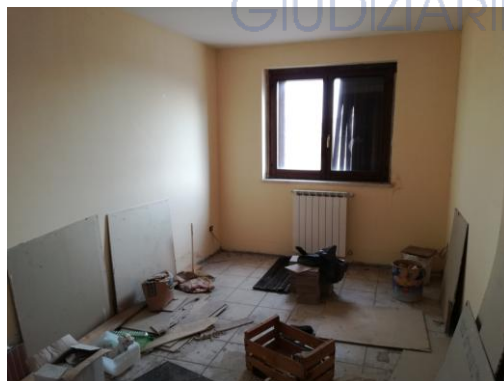
E' un appartamento non utilizzabile, perché mancano le porte, non è completo l'impianto elettrico, manca la caldaia, presenta problemi di infiltrazioni alle parti basse delle pareti perimetrali, per difetto di impermeabilizzazione della ampia terrazza che lo circonda. Infatti il sottotetto misura 55 mq ma intorno ha il lastrico di copertura dell'intero corpo di fabbrica, con una superficie di 420 mq interamente calpestabile, con pavimentazione in gres, sporcata da guaina liquida. E' presumibile che si tratti di immobile abusivo venuto fuori dall'ampliamento di quello che era il torrino scala per l'accesso al lastrico di copertura, e questo lo si comprende proprio dal portoncino di ingresso e dalla limitata altezza di alcune parti di esso. In ogni caso lo stato di manutenzione della terrazza e degli infissi esterni è scadente.

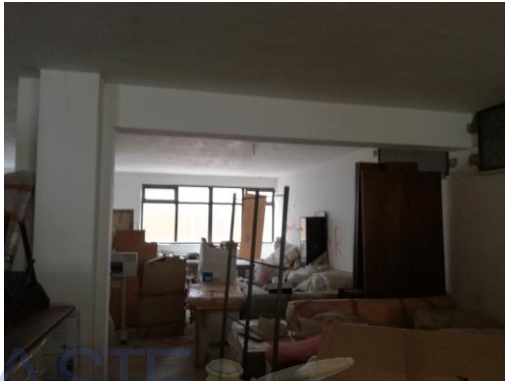
Per quanto sia stato censito in catasto come lastrico solare, si tratta di un deposito di 145 mq, inutilizzato, cui si è potuto accedere rilevandone le

misure e valutando lo stato delle rifiniture: massetto cementizio a terra, intonaco finito alle pareti, infissi in alluminio. Esso è posto al piano terra

del corpo di fabbrica interno, proprio nella parte in cui esso si unisce a quello su strada ed è contenuto per due lati, a nord ed a sud da due unità immobiliari, mentre ad ovest ed est aggetta sullo spazio condominiale sub 43 e su quello privato sub 4. Nella

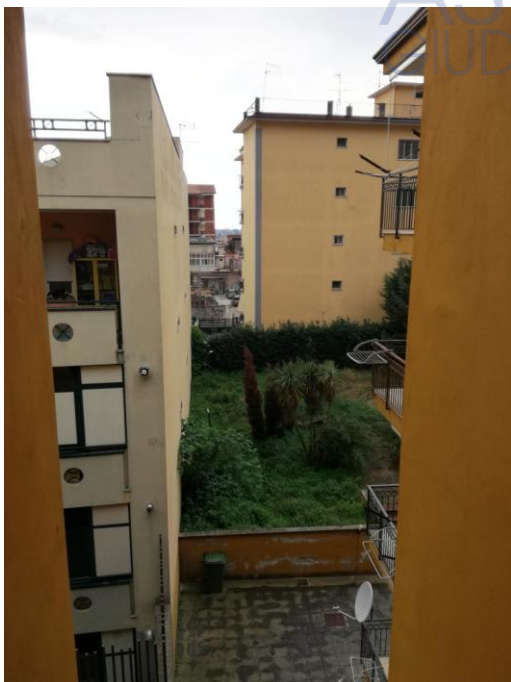
In particolare la area identificata con la particella 5071 è una striscia di 66 mq, larga 2,50 ml e lunga 24,40 ml, posta parallelamente al confine est di fronte alla scala C, che sembra non avere alcun senso.

Invece la area identificata con la particella 5070 è una area a geometria quadrangolare di 335 mq, posta alle spalle del corpo interno e dunque della scala C, adibita a giardino, ma che essendo interna al lotto di intervento non dovrebbe avere alcuna potenzialità edificatoria; resta pertanto un giardino che oggi è della

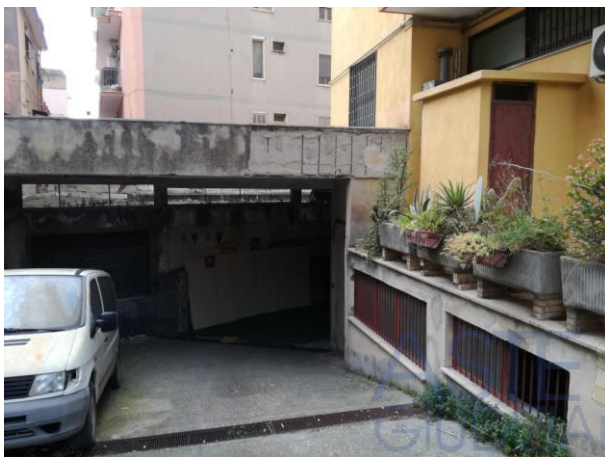
Si tratta di un locale deposito posto al piano interrato di un fabbricato di più ampia consistenza e 5 piani fuori terra, con il piano terra adibito ad attività commerciale, e che di recente è stato venduto dalla al nuovo proprietario in data come chiaramente indicato nella Relazione del notaio Ronza. Il locale misura 358 mq con altezza di 3.45 ml, ma non occupa tutta l'area di sedime del fabbricato, dal momento che ci sono tre box auto ed un altro locale deposito al piano interrato; non presenta pareti o partizioni interne.

Vi si accede a mezzo di una rampa di discesa, chiusa con una cancellata e ringhiera in ferro, identificata al civico n° 21 di via la Rosa, una traversa della via Appia, che attraversa Maddaloni. Al termine della rampa ci sono due portoni basculanti in lamiera zincata e

l'accesso al deposito che si sviluppa a destra e sinistra dell'ingresso, con una forma rettangolare allungata. L'immobile prende luce ed aria da due cavedi a nord ed est, ed ha anche un ingresso pedonale con scala dal piano terra dal lato della rampa, che però deve essere regolarizzato urbanisticamente, in quanto abusivo.

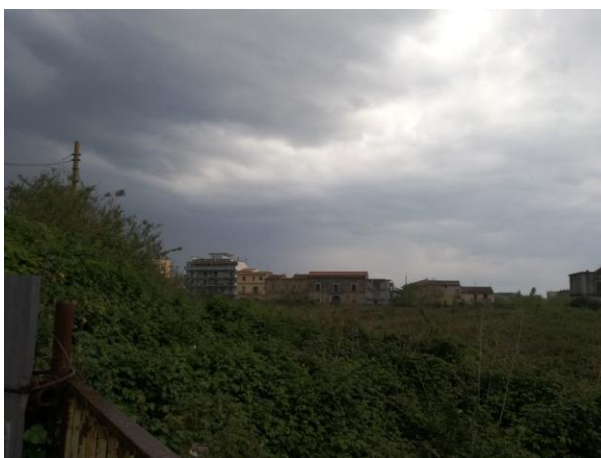
Si tratta di un'ampia area pianeggiante, di complessivi 12.300 mq ottenuta dalla somma di 3 particelle catastali di terreno tutte collegate e senza divisioni oggettive, ubicata nella parte nord occidentale del comune di Maddaloni, in zona di recente espansione urbanistica, semicentrale a ridosso del centro urbano. Ha una geometria triangolo rettangolo, con il cateto minore su via Campolongo, l'ipotenusa su via Sauda, ed il cateto maggiore confinante con altre particelle agricole. Dal sopralluogo svolto può dirsi che l'area è delimitata da una recinzione in lamiera lungo via Campolongo e parte di via Sauda, mentre non sembrano esserci elementi di demarcazione con gli altri terreni che sono a nord e soprattutto ad ovest.

In ogni caso il terreno della si presenta oggi pieno di vegetazione spontanea, che ne impedisce anche un facile accesso interno, ed il limite si coglie osservando i terreni confinanti che sono invece coltivati.
