TRIBUNALE CIVILE DI SIRACUSA

RELAZIONE DI CONSULENZA TECNICA D'UFFICIO

PROCEDURA ESECUTIVA IMMOBILIARE R.G.E. N. 119/2016

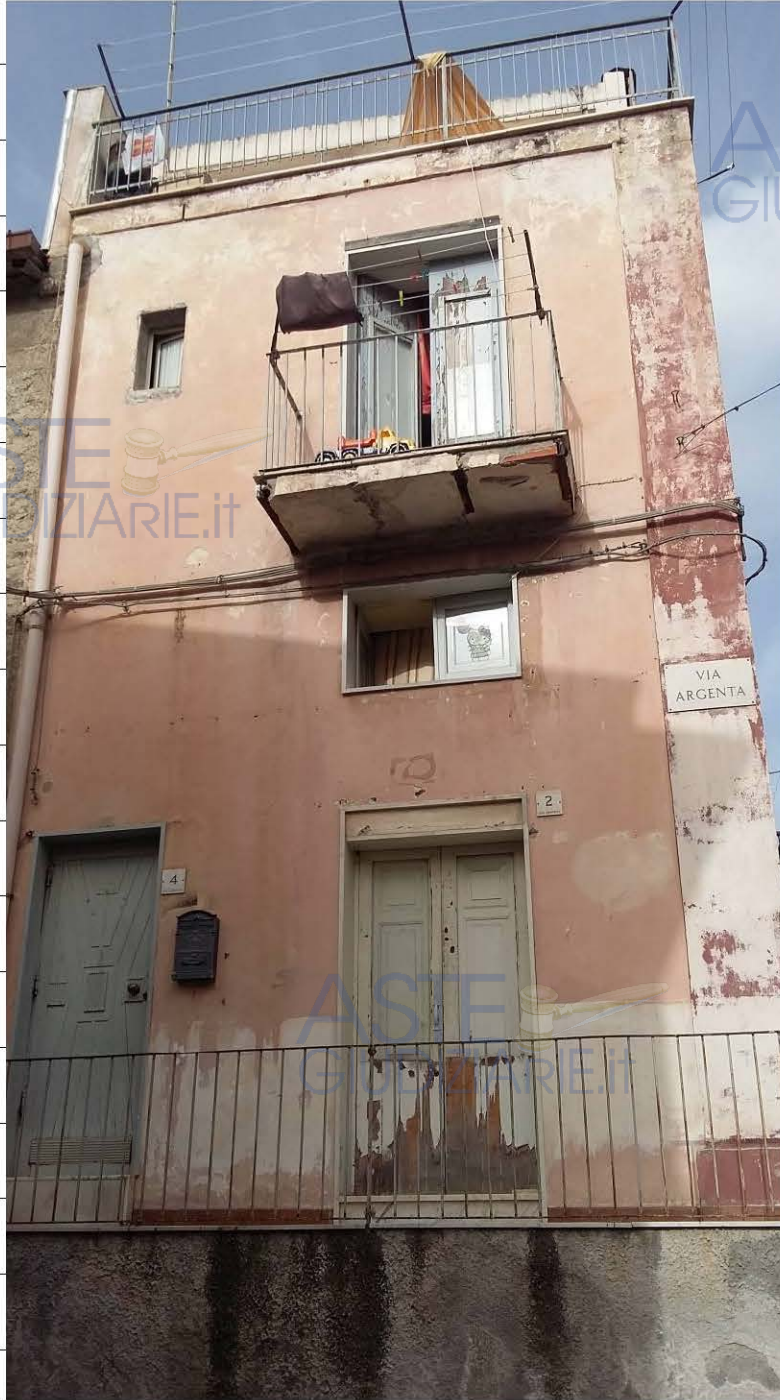
Foto 1 - Prospetto su Via Argenta

I due prospetti dell'edificio si presentano in discreto stato di manutenzione. Essi sono rivestiti da intonaco civile per esterni.

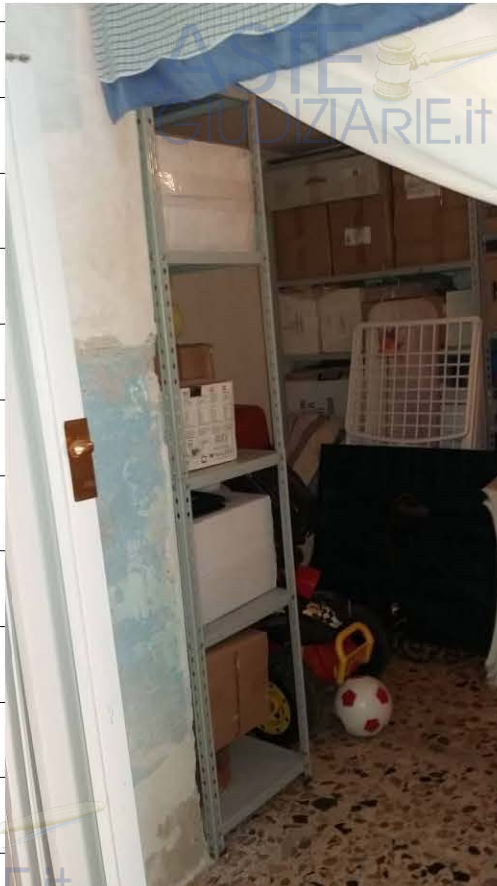
Foto 4 - LOTTO A_Vano ripostiglio (Piano primo)

La pavimentazione dell'unità al piano primo e al terzo piano sono realizzati con piastrelle in graniglia di marmo, mentre quello al piano secondo con piastrelle di ceramica. Entrambe le tipologie sono in buono stato di conservazione. I rivestimenti murali e la pavimentazione dei bagni sono realizzati con piastrelle in ceramica, quelli del piano primo e del quarto sono in discreto stato di conservazione, mentre quelli della cucina e del bagno al terzo piano sono in buono stato di conservazione.

Le finiture interne e le tinteggiature, si mostravano complessivamente in discreto stato di conservazione.

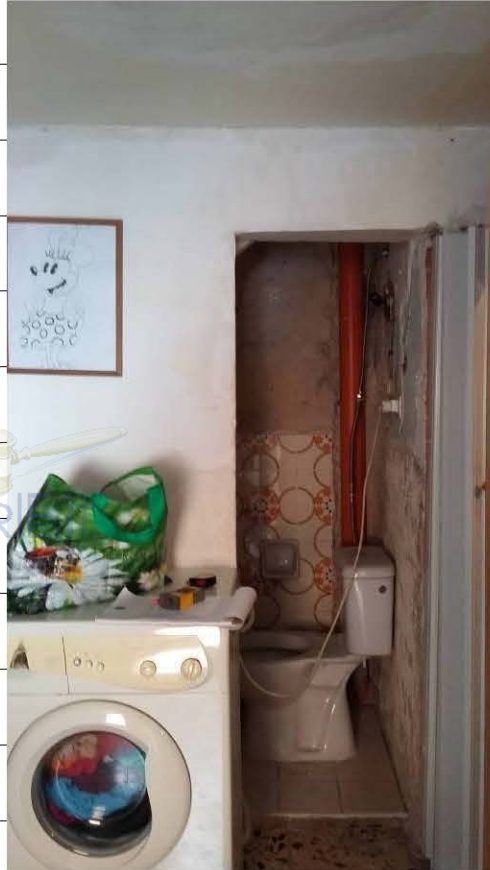
Foto 5 - LOTTO A_Vano WC1 (Piano primo)

Relativamente agli impianti, sia quello elettrico che quello idro – sanitario, sono parsi in discreto stato di funzionamento. I pezzi sanitari e le rubinetterie si mostravano in cattivo stato di manutenzione ad esclusione di quelli presenti nel bagno del terzo piano e della cucina. L'immobile non è munito di un impianto autonomo di riscaldamento. L'unità è munita di un scaldabagno elettrico per l'acqua calda sanitaria.

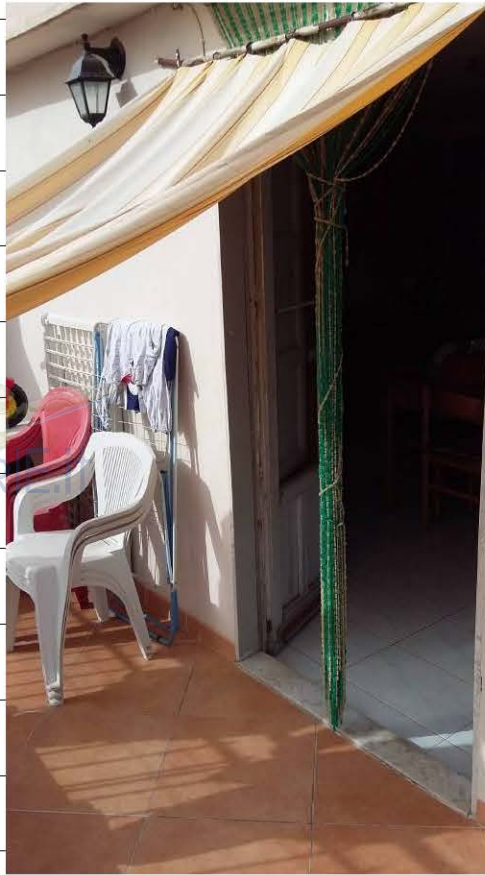
Foto 16 - LOTTO A_Porta di collegamento cucina terrazzo (Piano quarto)

La porta dell'ingresso principale è in legno mentre l'altro ingresso all'unità ha una porta-finestra in legno e vetro con pannelli oscuranti in legno. Tutti gli infissi esterni sono in legno e vetro, muniti di pannelli oscuranti in legno, ad esclusione della finestra del bagno al piano terzo in alluminio e vetro. Gli infissi esterni in legno sono
