# TRIBUNALE DI SIRACUSA

Procedura Esecutiva Immobiliare n. **145/2022**

## CONSULENZA ESTIMATIVA GIUDIZIARIA

LOTTO SECONDO

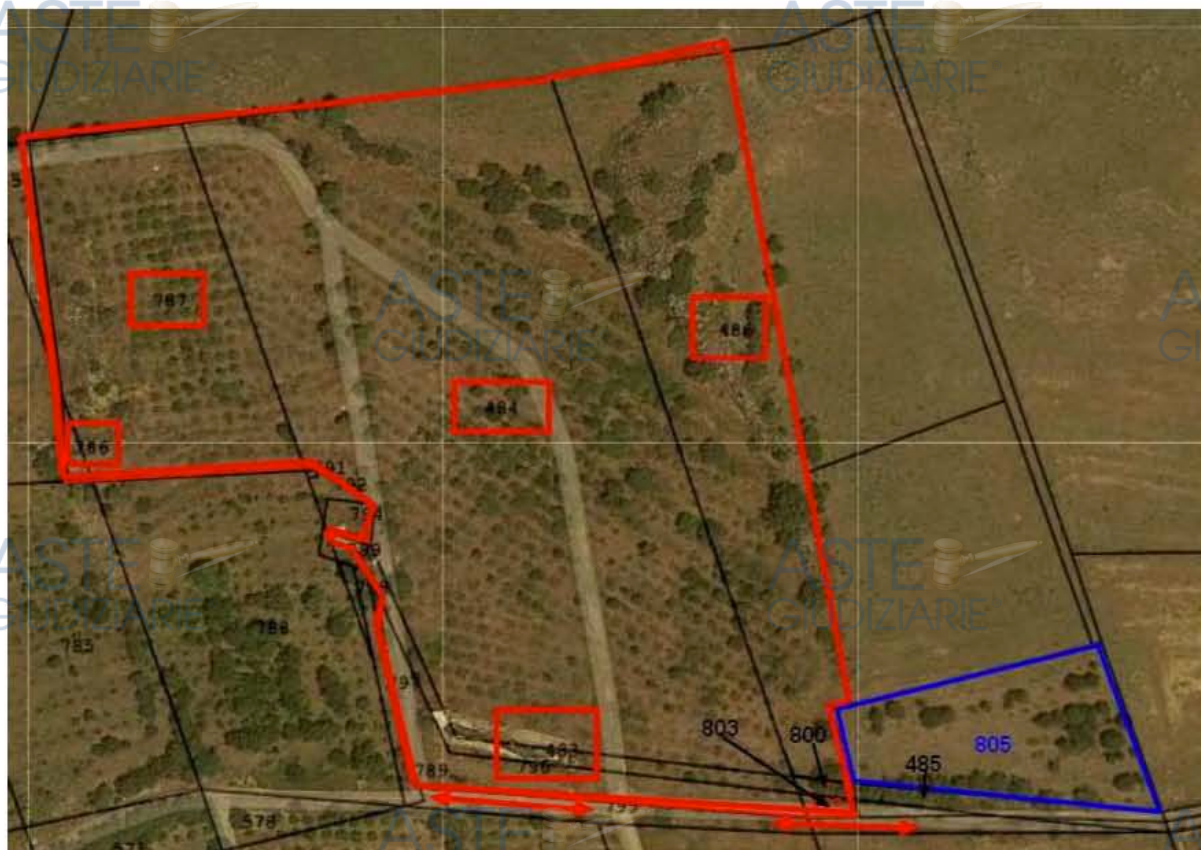
#### **AEROFOTO CON SOVRAPPOSIZIONE DEL CATASTALE**

La part. 805 deriva dal frazionamento n. 1079.1.1989, ove si evince che dall'ex originaria particella 485 di Ha 0,0540 sono derivate la nuova part. 485 di Ha 0,0450 a seguire la 805 di Ha 0,0040 (pignorata) e la 806 di 0,0050, quindi la 805 non può avere giammai l'attuale superficie grafica di Ha 0,3104, in quanto l'originaria particella 485 aveva in origine una superficie di Ha 0,0540, minore dell'attuale part. 805 che si riscontra in mappa.

A questo punto, dopo varie ricerche presso il competente Catasto Terreni, il C.T.U. ha riscontrato che la particella 805 che risulta in mappa catastale o meglio la sua superficie grafica non deriva dalla ex 485, in quanto non può essere la superficie grafica dell'errata part. 805 di Ha 0,3104, ma questa superficie deriva dalla originaria particella 486, infatti dall'ex 486 sono derivate le particelle la nuova 486 e la 800, mentre la superficie della nuova 486 è

valida, quella della 800 è errata come superficie di mq.3104, infatti in mappa risulta mq. 85, ma di fatto la 800 è in possesso all'esecutata dal 1991, ed è in ditta di terzi, per cui è evidente l'errore, in quanto l'attuale particella 805 pignorata non è quella della mappa catastale, ma dovrebbe essere almeno la part. 800, che dalla visura catastale ha pressochè la stessa superficie della part. 805 pignorata che risulta in mappa, poichè la 800 non può avere la superficie di Ha 0,3104 per come si evince sia dalla tabella che dall'aerofoto

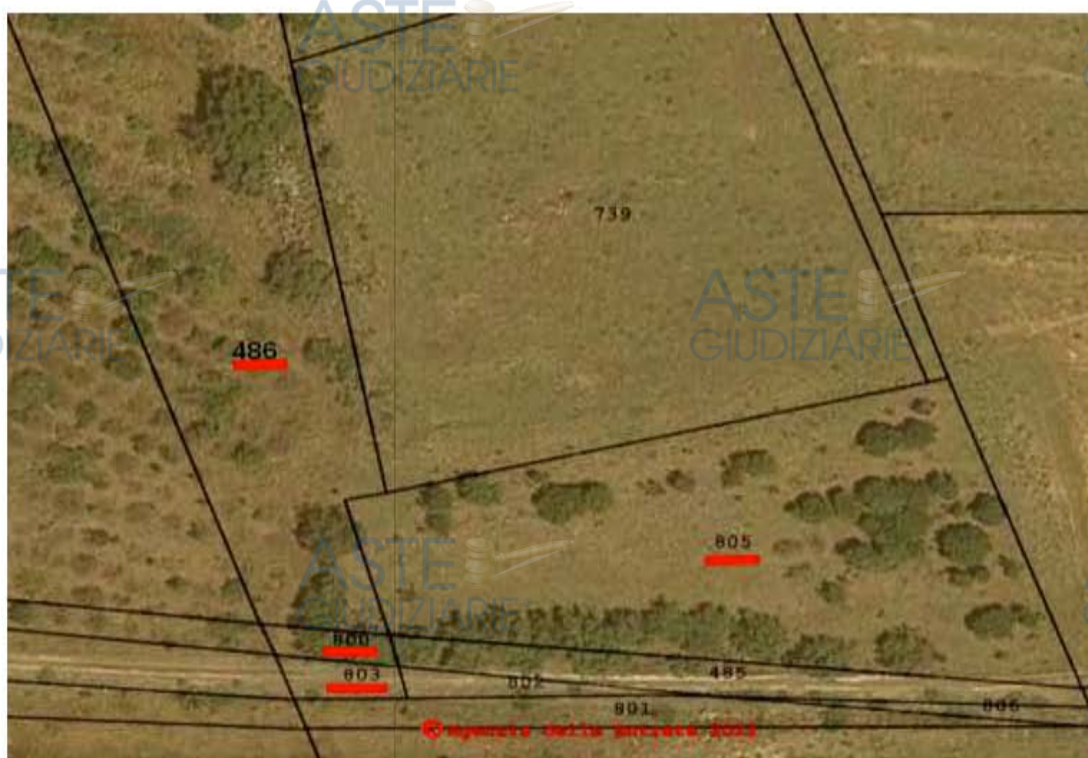
A tale riscontro si è giunti anche dalla visione ex novo dei luoghi, infatti l'attuale part. 800 è limitrofa alla part. 803, quindi in direzione sud c'è la stradella part.

801, infatti è da queste particelle 803 e 800 che si accede anche al fondo pignorato, anche se la 800, oltremodo è in ditta a terzi, continuando sempre nella part. 486 e giammai fa parte integrante la particella 805 del fondo pignorato per come si evince dalla mappa catastale e dallo stato dei luoghi. Il C.T.U. dopo quanto espresso fa presente che la part. 805 di Ha 0,0040 è valida come la particella di proprietà dell'esecutata, ma nello stesso tempo è errata la superficie nella mappa catastale, perché nella mappa catastale la 805 ha una maggiore estensione, **tuttavia tale particella di mq.40 non è mai stata in possesso all'esecutata.**

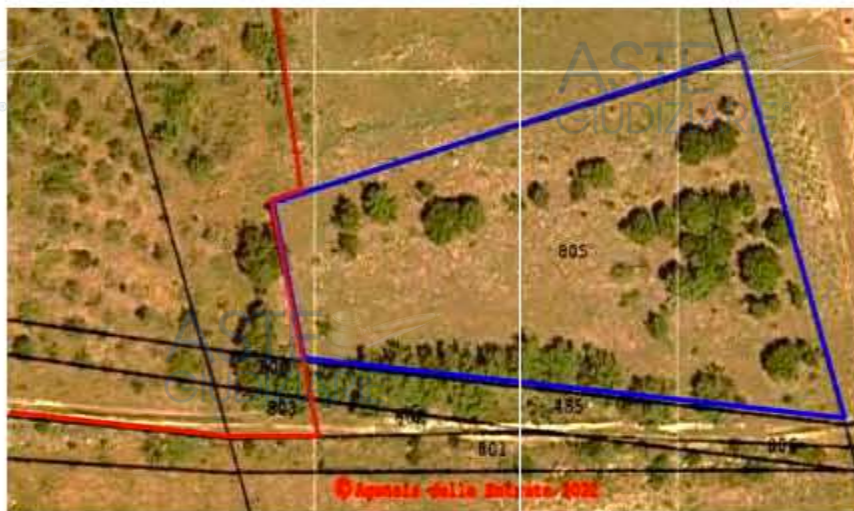
La part. 800 non è di proprietà dell'esecutata, ma dallo stato dei luoghi - linea rossa- è sempre stata di fatto in uso all'esecutata ad iniziare dall'atto di divisione del 1991,

in quanto esiste una stradella che permette la comunicazione (doppia freccia in blu) tra la stradella e l'interno del fondo pignorato -linea rossa- anche se

intestata a terzi con una maggiore superficie di quella reale.

In tale situazione il costo per la regolarizzazione è complessivamente di circa €4.000 che saranno sottratte al valore del bene, oltre eventuali costi da quantificare successivamente qualora ne fossero necessari, tenuto conto che la particella 805 pignorata in questo caso ha una superficie di Ha 00.00.40 o mq.40 e non è mai stata in uso all'esecutata, mentre la part. 800 non è pignorata in quanto è di terzi, ma è in uso esclusivo all'esecutata dal 1991 di superficie reale di circa mq.85.

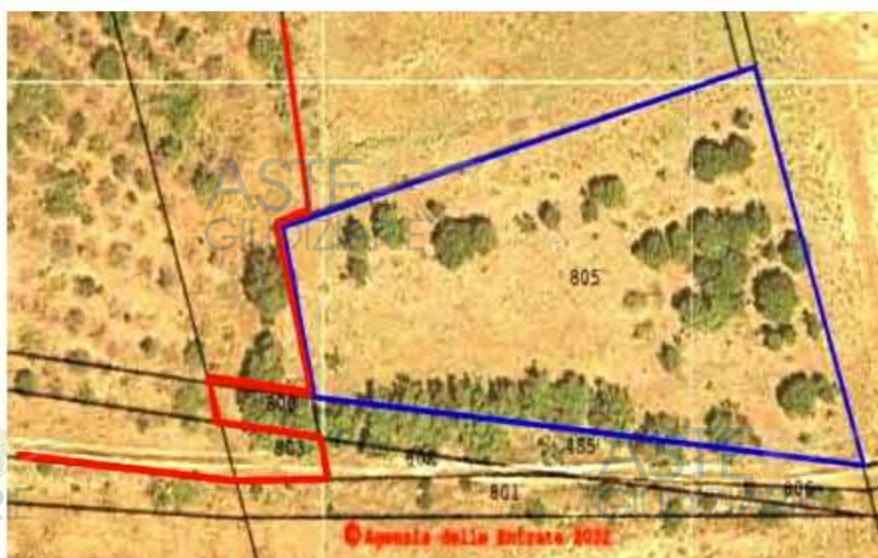
Il bene pignorato senza la part. 800 di terzi si evince dalla seguente aerofoto:

Il C.T.U. in questo caso particolare qualora si dovesse ritenere possibile l'eliminazione dall'esecuzione immobiliare della part. 805 di mq. 40, mentre nello stato di fatto si volesse prendere in esame la part. 800 all'interno del fondo in esame, solo per questo motivo, allora il C.T.U. oltre alla normale valutazione esegue la valutazione in considerazione di questi due elementi che sarà valida qualora si prendono in considerazione questi nuovi elementi oppure qualora l'A.G non dovesse ritenere lo stato di fatto della particella 800 FL.40, allora è consigliabile che l'aggiudicatario dovrà eseguire a sue spese una nuova entrata, al fine di evitare la part. 800, in quanto in tale contesto non ha alcun diritto sulla part. 800.

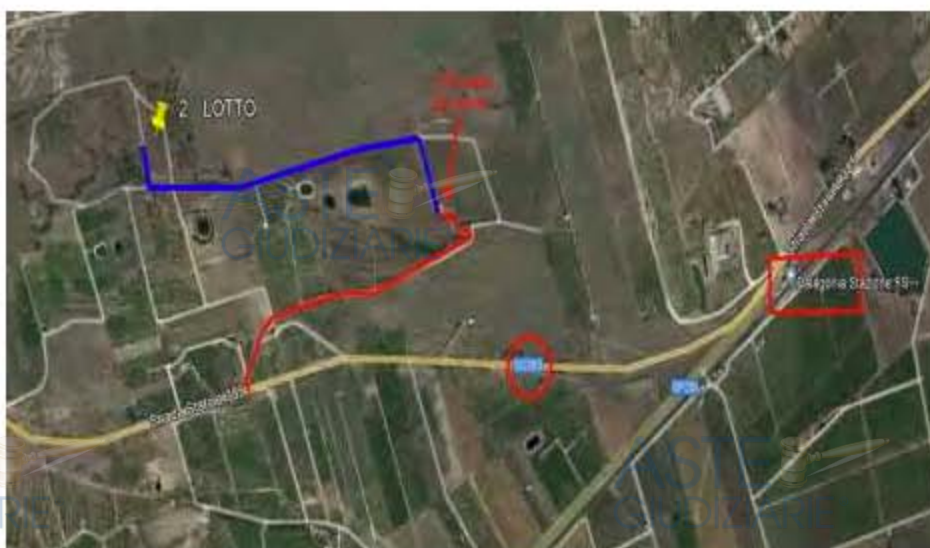
### AEROFOTO

Dall'aerofoto si vede come giungere sui luoghi del lotto 2, in quanto in base all'atto di divisione solo su questa stradella ha il diritto per accedere al fondo pignorato che corrisponde alla linea blu della successiva aerofoto.

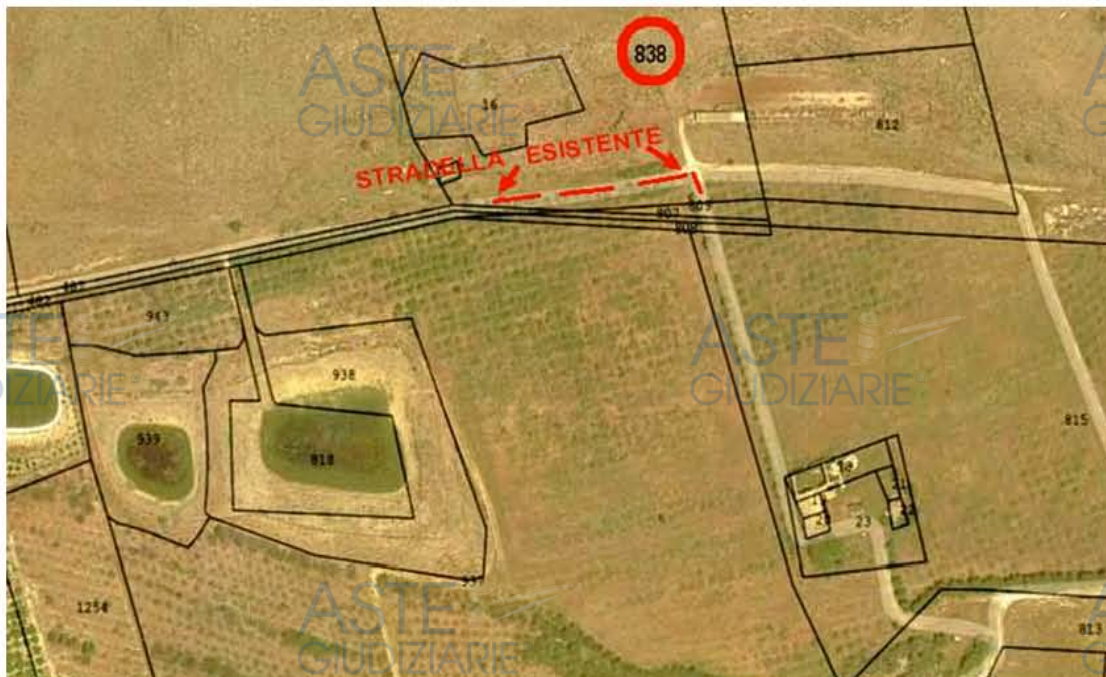
Inoltre si fa presente che la stradella situata nella zona nord-ovest del fondo del lotto 1 è anche all'interno del fondo di terzi part. 389, per come si riscontra dall'aerofoto,

Per cui il C.T.U. dallo stato dei luoghi evidenzia che esiste da tanto tempo un diritto di passaggio di fatto nella stradella oggi esistente, infatti il lotto 2 per accedere al suo fondo ha il diritto di accedere al suo fondo solo ed esclusivamente da questa stradella.

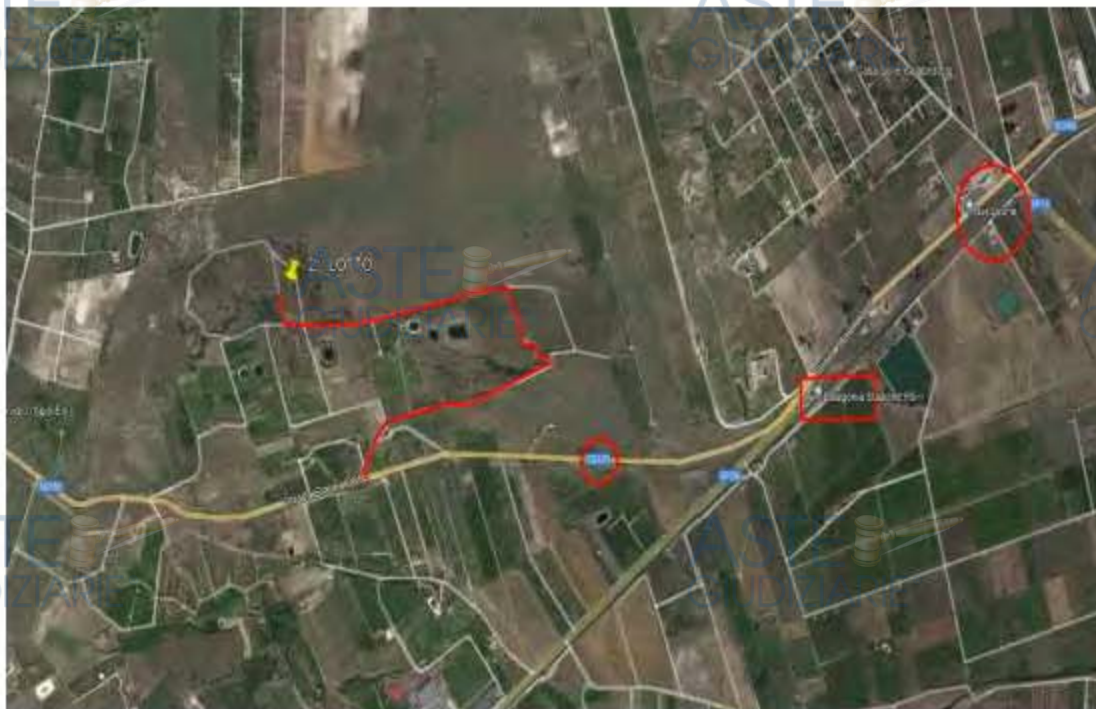
I beni oggetto del presente lotto sono un fondo agricolo con il rispettivo fabbricato rurale sito in C/da Vogliacasì nel territorio di Lentini (SR), vi si accede dalla stradella situata nella SS 385 in direzione Palagonia, precisamente alle coordinate GPS lat. 37.318797 e log. 14.882360, quindi tramite la stradella lunga circa ml. 1.700 ad iniziare dalla SS 385, per come si evince dalla aerofoto seguente si giunge nel fondo oggetto di tale lotto:

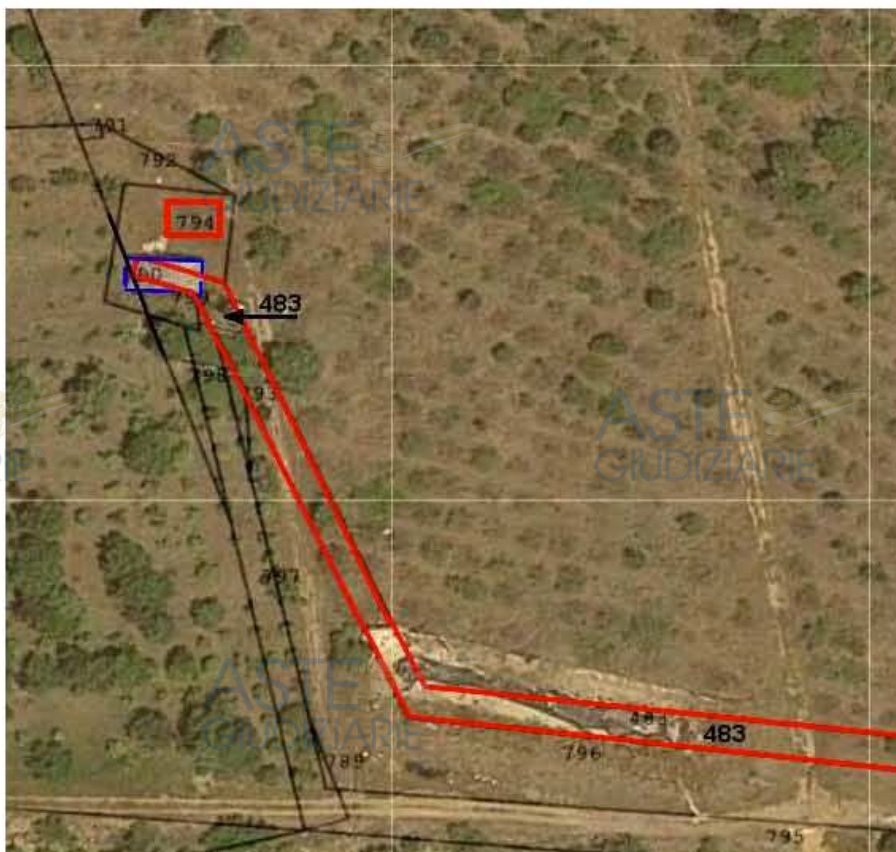
Il fondo si presenta terrazzato con pendenza da nord verso sud per quanto interessa l'ex agrumeto, è in stato di abbandono, ha una superficie catastale di circa Ha 3,138, situato nelle part.lle pignorate 483-484-486-787-786-483-796-803 e 805, mentre in alcune parte di esse, part. 484 e 486, la coltura è pressochè seminativo per circa mq. 7.705 o Ha 0,7705 catastali, infine c'è un piccolo fabbricato abusivo di un vano più una piccola tettoia in pessime condizioni, pignorato in parte, poichè ricade nella part. 483 di proprietà dell'esecutata, mentre il restante vano è nella part. 794 in quota indivisa anche dell'esecutata, ma non pignorato ed infine la restante parte o meglio una piccola parte della tettoia dovrebbe essere nella part. 790 di proprietà di terzi, questo per quanto interessa i terreni, ciò contribuisce ad evidenziare la sua

non regolarità sotto tutti i punti di vista, in quanto oltremodo non risulta catastato regolarmente, come accertato dal competente Catasto terreni.

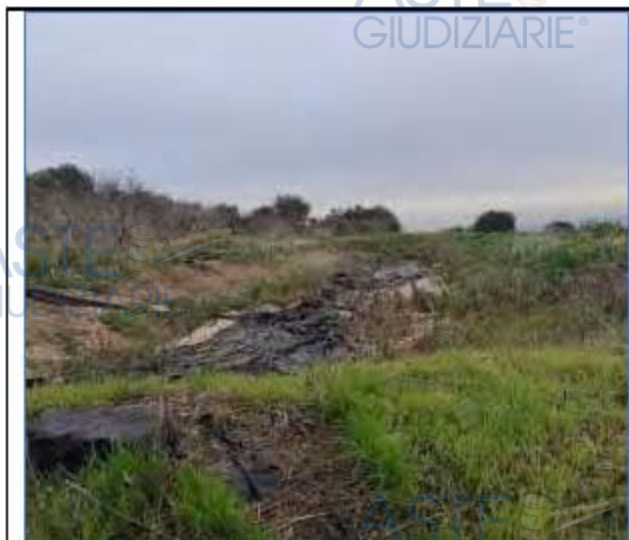
Nell'ex agrumeto è presente un residuo di un vecchio laghetto abbandonato di circa mq. 400.

FOTO n.1 - VEDUTA RESIDUO LAGO

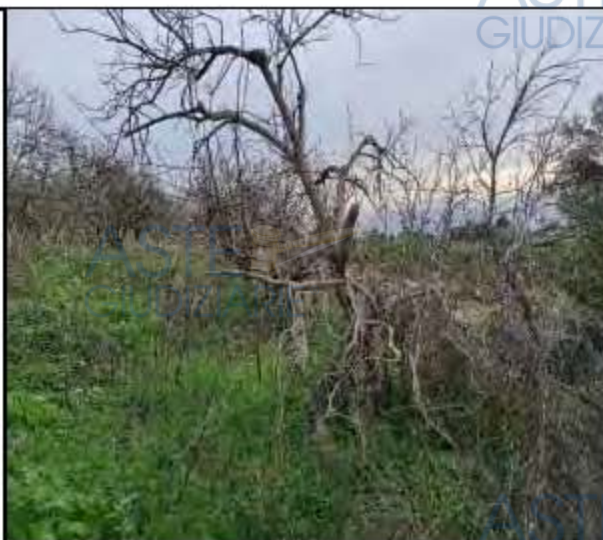
FOTO n.2 - VEDUTA AGRUMETO

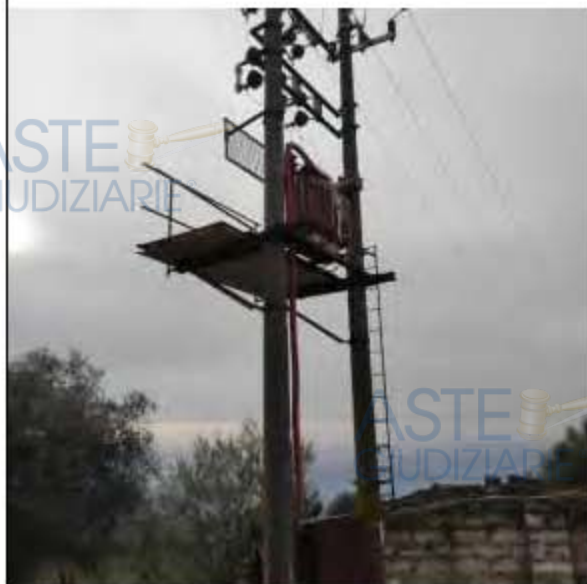
FOTO n.3 - VEDUTA TRASFORMATORE

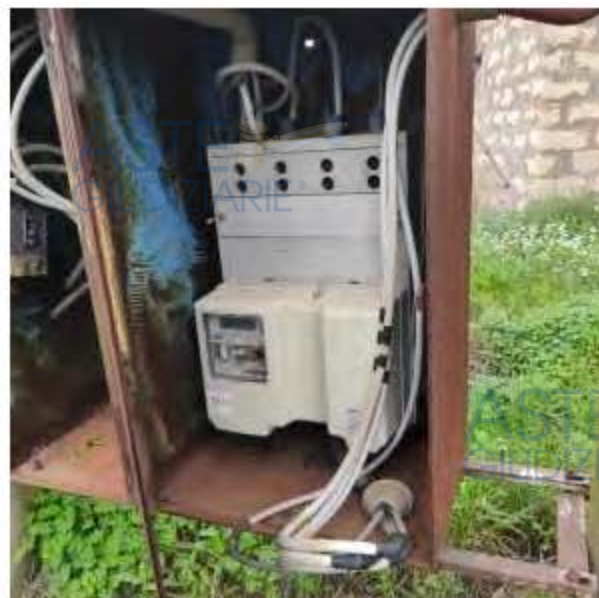
FOTO n.4 - VEDUTA STRUMENTAZIONE

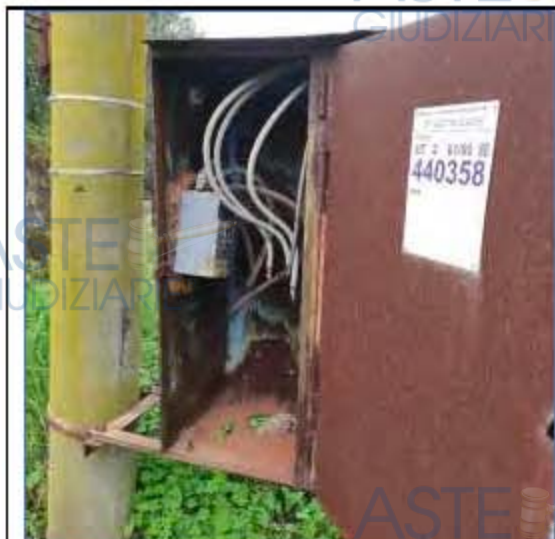
FOTO n.5 - VEDUTA STRUMENTAZIONE

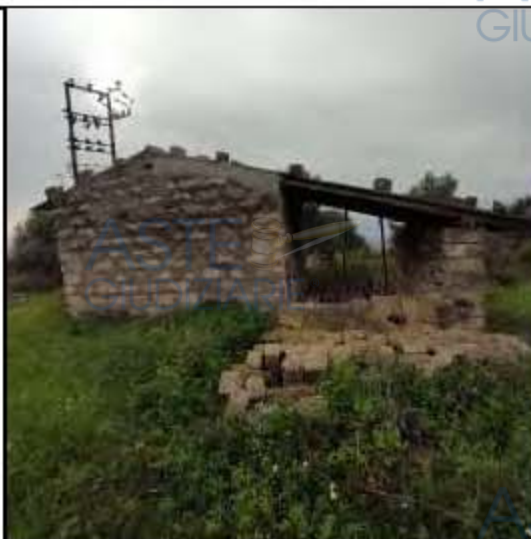
FOTO n.6 - VEDUTA FABBRICATO

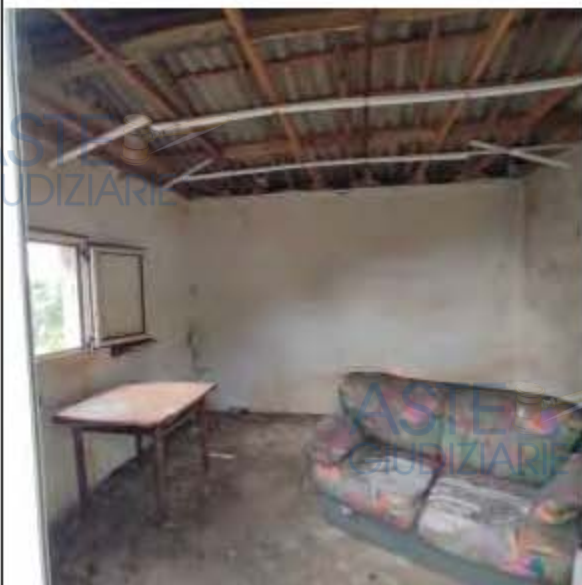
FOTO n.7 - VEDUTA INTERNO F.R.
