TRIBUNALE DI SIRACUSA
ESECUZIONI IMMOBILIARI

Esecuzione n° 405/2011

RELAZIONE DI CONSULENZA TECNICA

Villetta in Via Martiri di Via Fani n. 21 piano seminterrato, terra e primo + terreno
circostante di circa mq 450,00

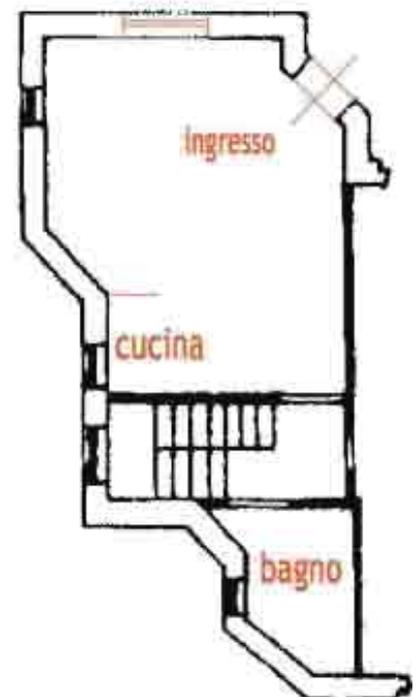
Pianta piano seminterrato STATO ATTUALE

Piano SEMINTERRATO (piano terra catastale): diversa distribuzione degli ambienti del locale al piano seminterrato attraverso l'abbattimento di muri divisorii e la realizzazione di un nuovo ingresso nel locale tecnico destinato a caldaia, la realizzazione di un bagno al posto del ripostiglio, attuando delle modifiche al prospetto ed aumento di volumetria edilizia in contrasto con la concessione edilizia originaria e con le planimetrie catastali.

in rosso i nuovi ambienti realizzati abusivamente

proprietari, la valutazione dell'immobile terrà conto dei lavori di ripristino dell'immobile al piano seminterrato e della rimozione delle citate porzioni di immobile abusivo al piano terra. E' evidente che nell'effettuare la stima dei beni si terranno in debito conto gli oneri necessari per il ripristino dell'immobile allo stato originario e la relativa variazione catastale. Il sottoscritto CTU afferma che il costo di questa eventuale demolizione e il ripristino delle parti lese è valutabile in circa 15.000,00 Euro.

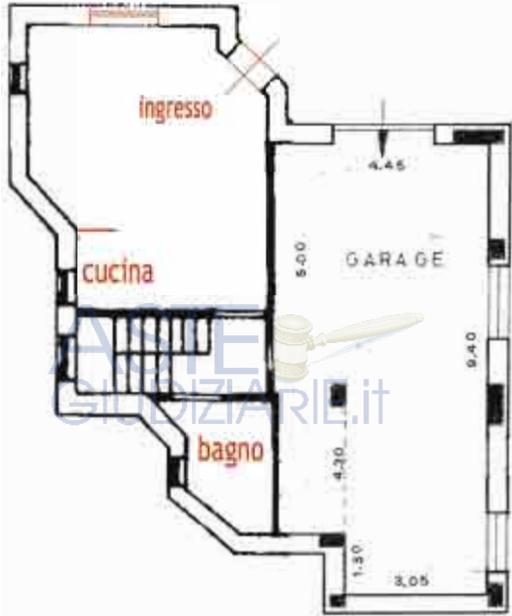
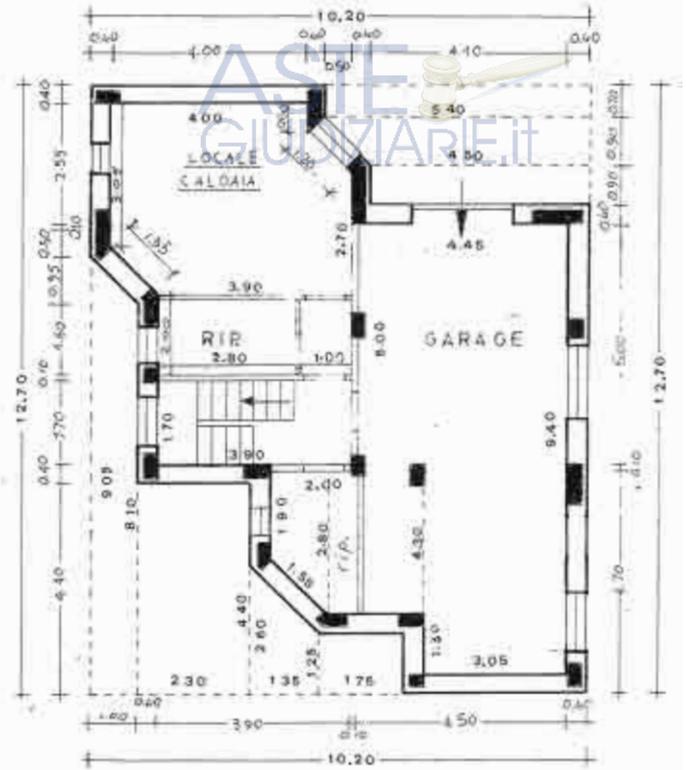
Piano seminterrato con garage STATO ATTUALE

Piano seminterrato da progetto C.E.

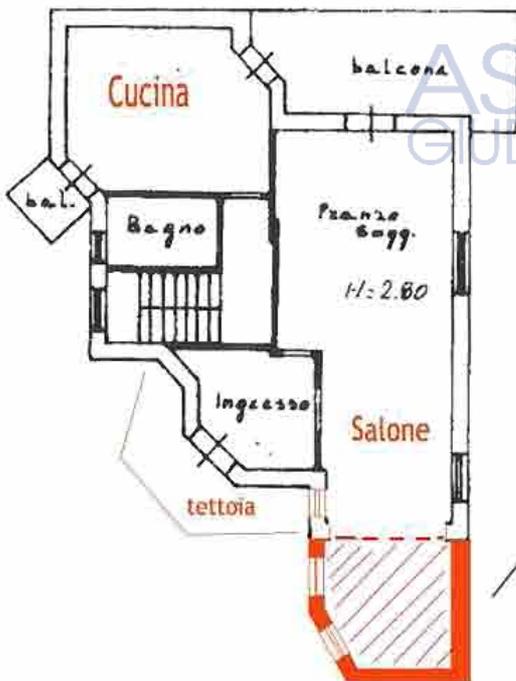
Pianta piano terra
 STATO ATTUALE

Piano TERRA (piano primo catastale): diversa distribuzione degli ambienti del locale a primo terra attraverso la creazione di un nuovo ambiente abusivo di circa 16.00 mq adiacenti al pranzo-soggiorno, attuando delle modifiche al prospetto con conseguente

umento di cubatura edilizia in contrasto con la concessione edilizia originaria e con le planimetrie catastali.

IN ROSSO LE MODIFICHE

VANO ABUSIVO

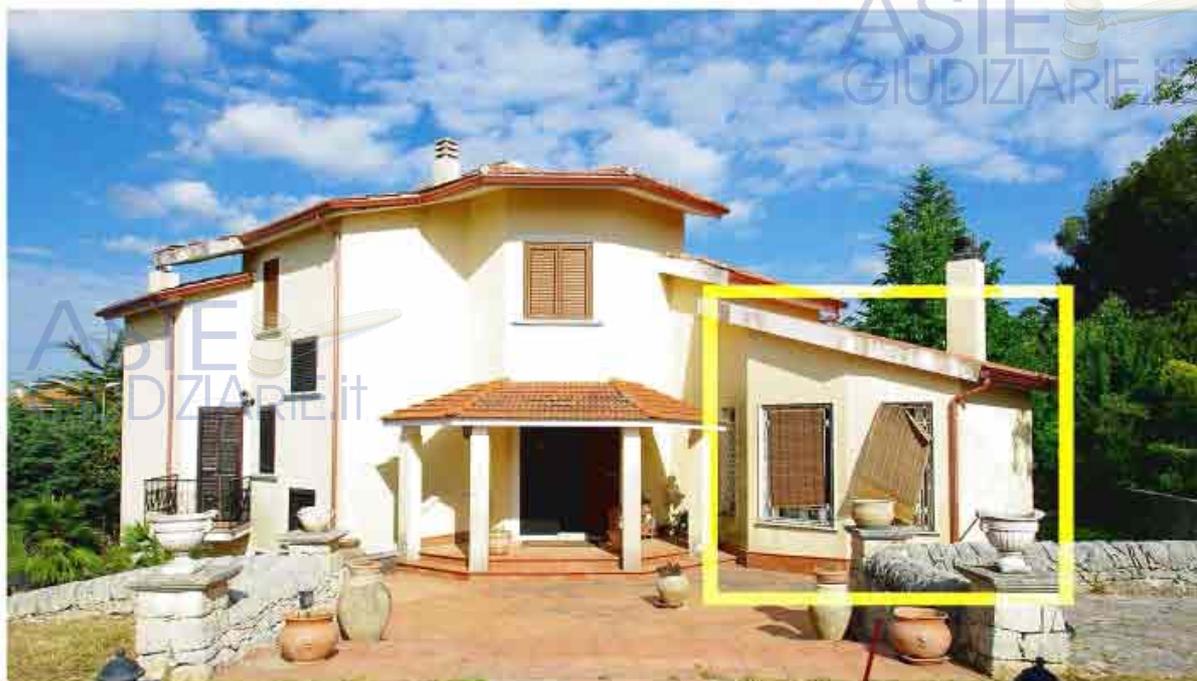
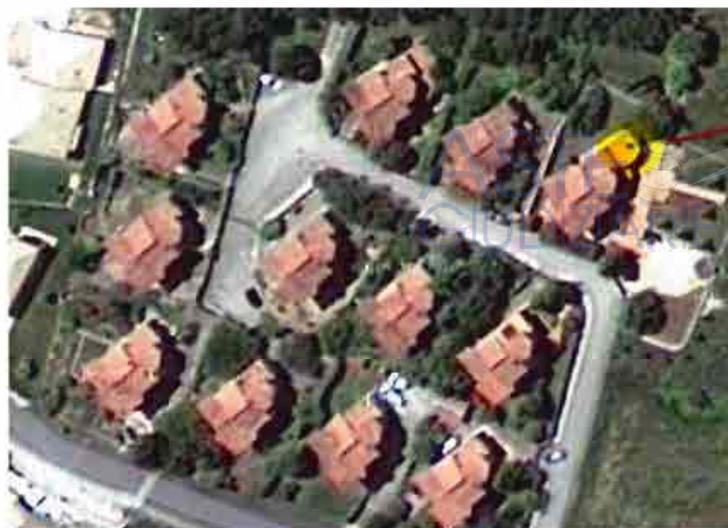
VANO ABUSIVO

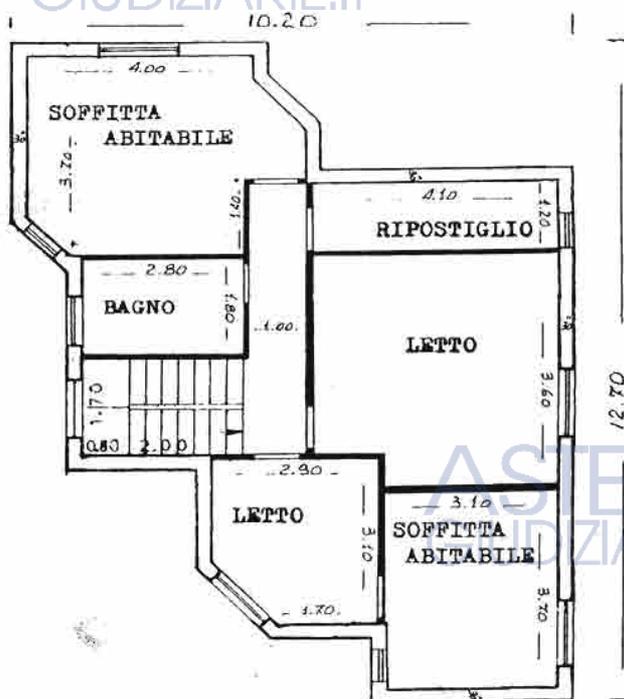
Pianta piano primo da Concessione Edilizia
STATO ATTUALE

Piano PRIMO (piano secondo catastale): trasformazione di due terrazzini in soffitte abitabile con regolare Concessione Edilizia n. 31/87 del 30/11/1987. La planimetria catastale risulta non aggiornata.
