ALLEGATO 1.2: Versione di bozza della Perizia dei box auto siti in via Don Minzoni a Sassari, identificati catastalmente al foglio 107, mappale 971, subalterni 1-2-3-4-5

In relazione ai box auto siti in via Don Minzoni a Sassari, identificati catastalmente al foglio 107, mappale 971, subalterni 1-2-3-4-5 si premette che:

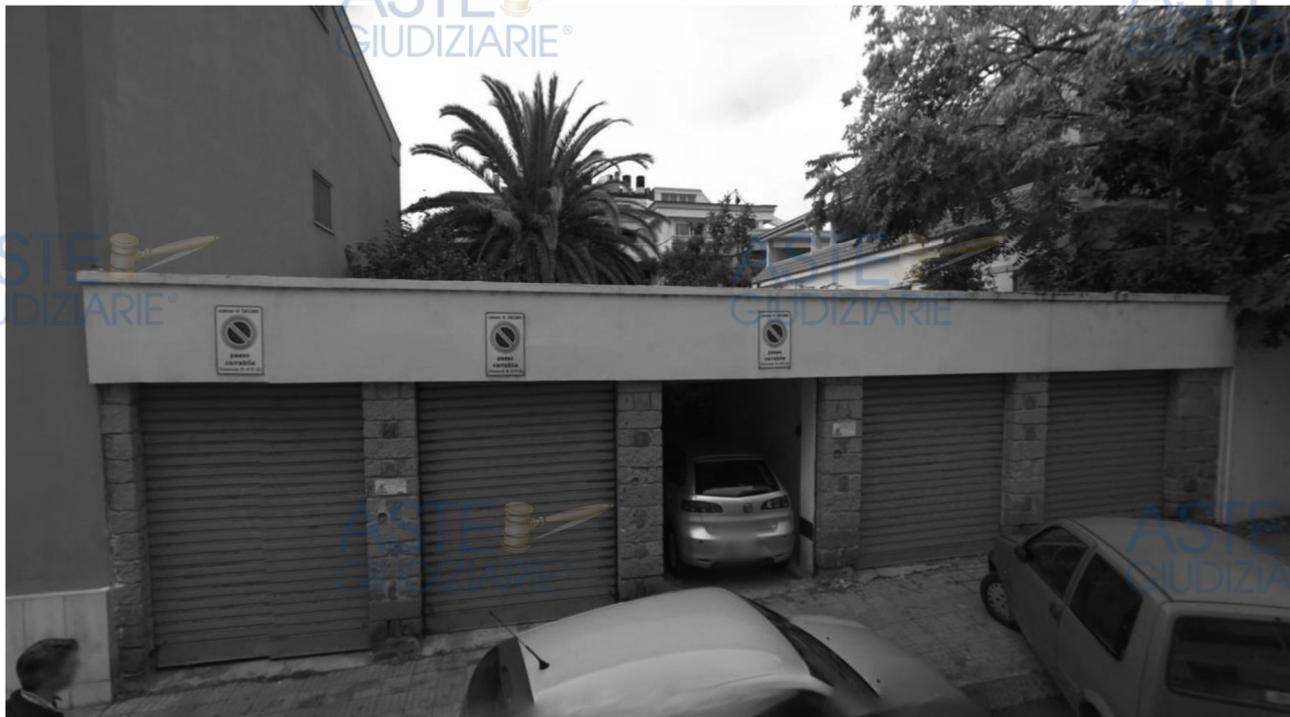
Figura 1- Ripresa *Street View* anno 2008

Si nota come due dei 5 box mostrino il vano garages nella condizione originale senza divisioni interne di sorta, si nota anche il grado di finitura e il livello manutentivo medio.
