SEZIONE EE.II.

Perizia dell'Esperto ex art. 568 c.p.c. Geom. Dessole Cosimo, nell'Esecuzione Immobiliare 93/2023 del R.G.E.

- **Bene N° 1** - Locale cantina/deposito ubicato a Nulvi (SS) - Via XXV Aprile n.38, piano S1

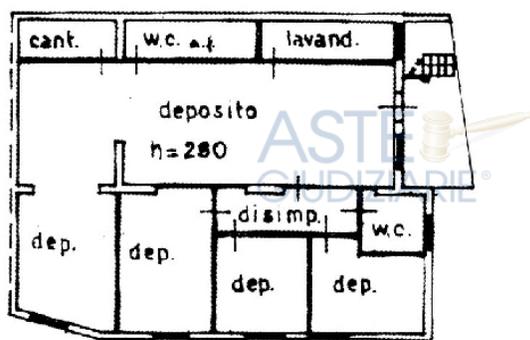
SITUAZIONE CATASTALE

A seguito di una verifica condotta presso l'Agenzia del Territorio di Sassari in data 09/07/2024, è stato appurato che l'immobile è regolarmente accatastato sebbene la planimetria non corrisponde esattamente alla situazione reale.

Nello specifico risulta dichiarata un'altezza utile interna di mt 2.80 anziché di mt 2.40 e la diversa disposizione della tramezzatura che contraddistingue il locale wc/lavanderia annesso alla cantina.

Di conseguenza si rende necessaria una nuova variazione catastale DOCFA che non comprenderà la variazione della destinazione d'uso, da locali deposito/cantina a residenziale, poiché l'attuale utilizzo dei locali non è condonabile dal punto di vista edilizio.

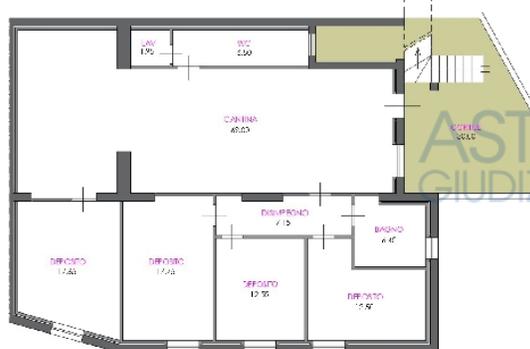
SITUAZIONE ATTUALE

Planimetria redatta da CTU con misure acquisite in sede di sopralluogo.

Dalla comparazione tra la planimetria progettuale e lo stato di fatto della porzione di fabbricato oggetto di pignoramento, in particolare della cantina e dei locali di sgombero del piano primo seminterrato, sono emerse incongruenze significative. Pertanto, dal punto di vista strettamente edilizio, l'immobile è da considerare irregolare. In particolare, l'attuale destinazione d'uso residenziale contrasta con quella approvata dal progetto, che prevedeva l'uso come locali con destinazione non residenziale.

Inoltre, sono state eseguite opere interne che hanno interessato la realizzazione di due servizi igienici e la tramezzatura dei grandi locali preesistenti, dando origine a diversi nuovi ambienti.

Predisposizione di un progetto a sanatoria con causale "mancata SCIA" per la regolarizzazione delle modifiche interne osservate durante il sopralluogo, quale la realizzazione dei bagni e la tramezzatura interna dei vari ambienti. Questo intervento è vincolato al preventivo abbassamento dell'attuale struttura di controsoffittatura (presente all'interno del locale con soffitto in piano) da mt 2.70 attuali a mt 2.40, come disposto dal progetto approvato. Inoltre dovrà essere effettuata una puntuale verifica dell'ingombro per valutarne l'esatta corrispondenza della superficie coperta con quanto autorizzato, ovvero nel rispetto delle percentuali di tolleranza consentiti per normativa. All'opposto, la normativa edilizia vigente non prevede la regolarizzazione dell'attuale destinazione d'uso residenziale, che pertanto dovrà essere ripristinata in non residenziale.
