**PERIZIA TECNICA ESTIMATIVA – TRIBUNALE DI SASSARI**

**ALLEGATO D – STIMA IMMOBILIARE**

Tribunale di Sassari – Sezione Fallimentare  
Fallimento \*\*\*\*\*  
Fallimento N.7/2023

GENNAIO 2026

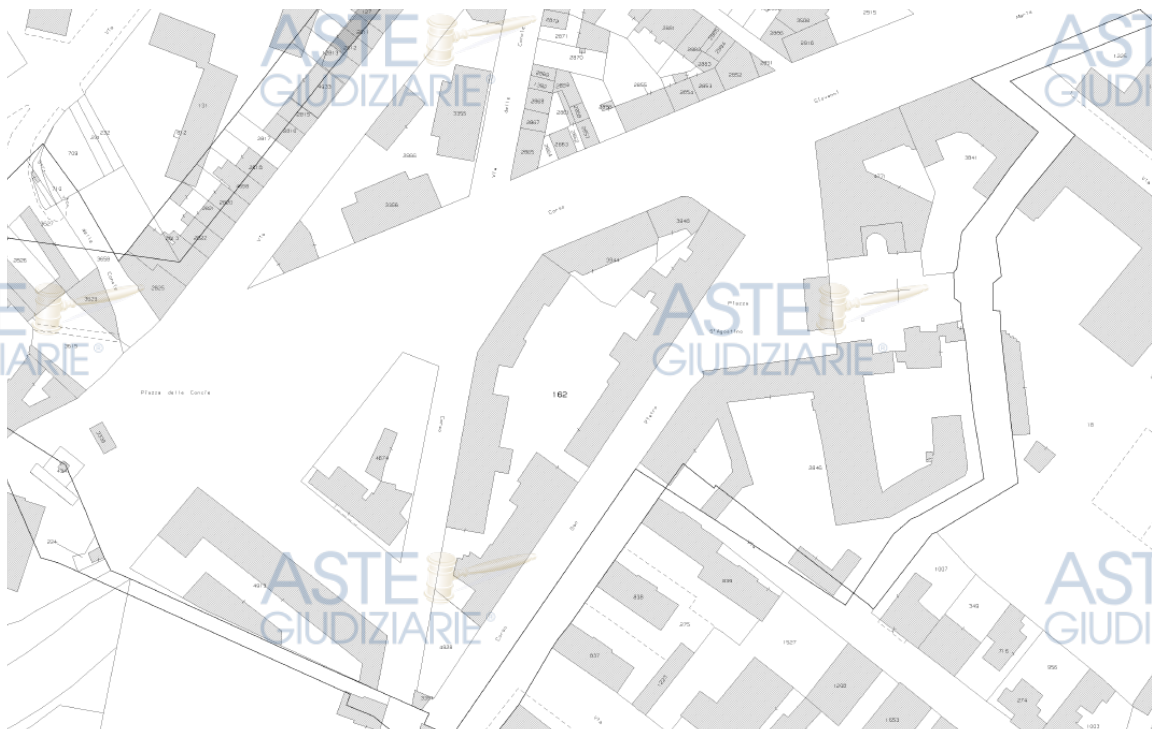
Il seguente stralcio della mappa catastale riguarda lo stato attuale, ovvero la situazione rilevabile da un’ispezione effettuata al giorno d’oggi. Si verifica il fatto che l’intera proprietà del complesso edilizio è riconducibile ad un’unica particella catastale che include tutti i quattro fabbricati di cui alle pagine precedenti ed il cortile interno.

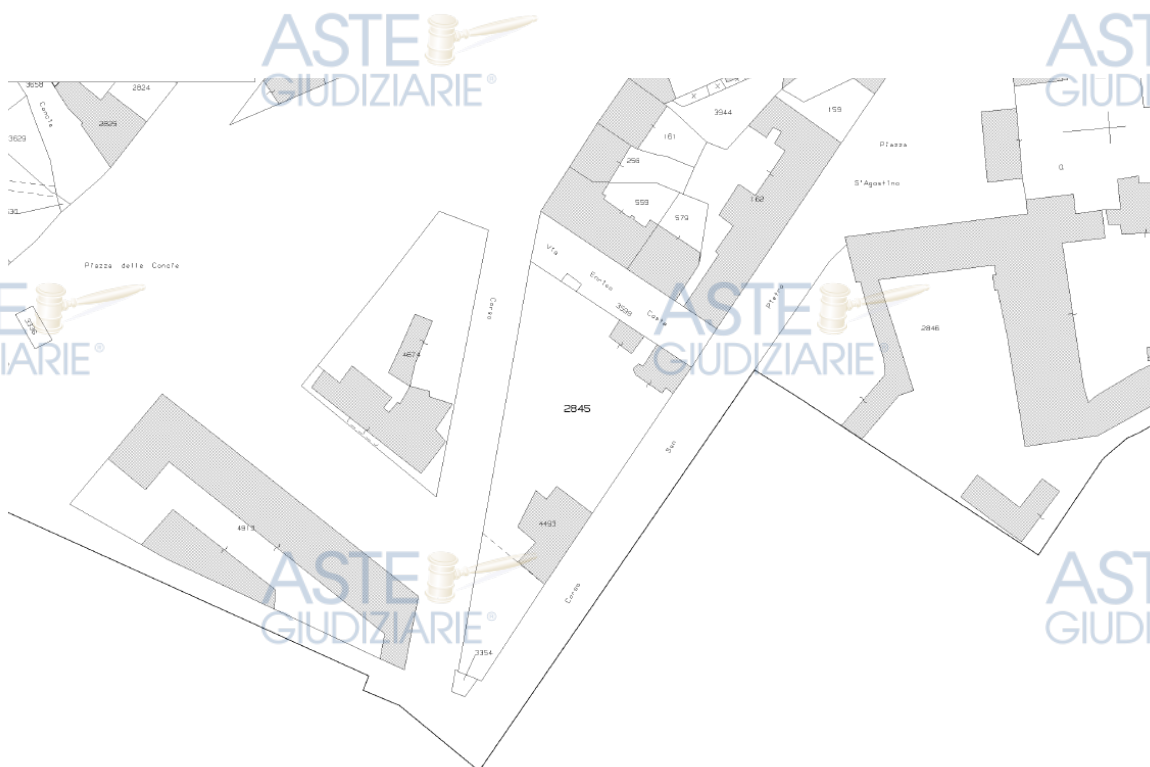
Nel seguito, invece, lo scrivente riporta uno stralcio catastale riferibile alla configurazione in mappa al 01/01/2014. La situazione catastale riferita a tale data, come si evince sin da una sommaria analisi risulta essere assai diversa e differente da quella attuale.

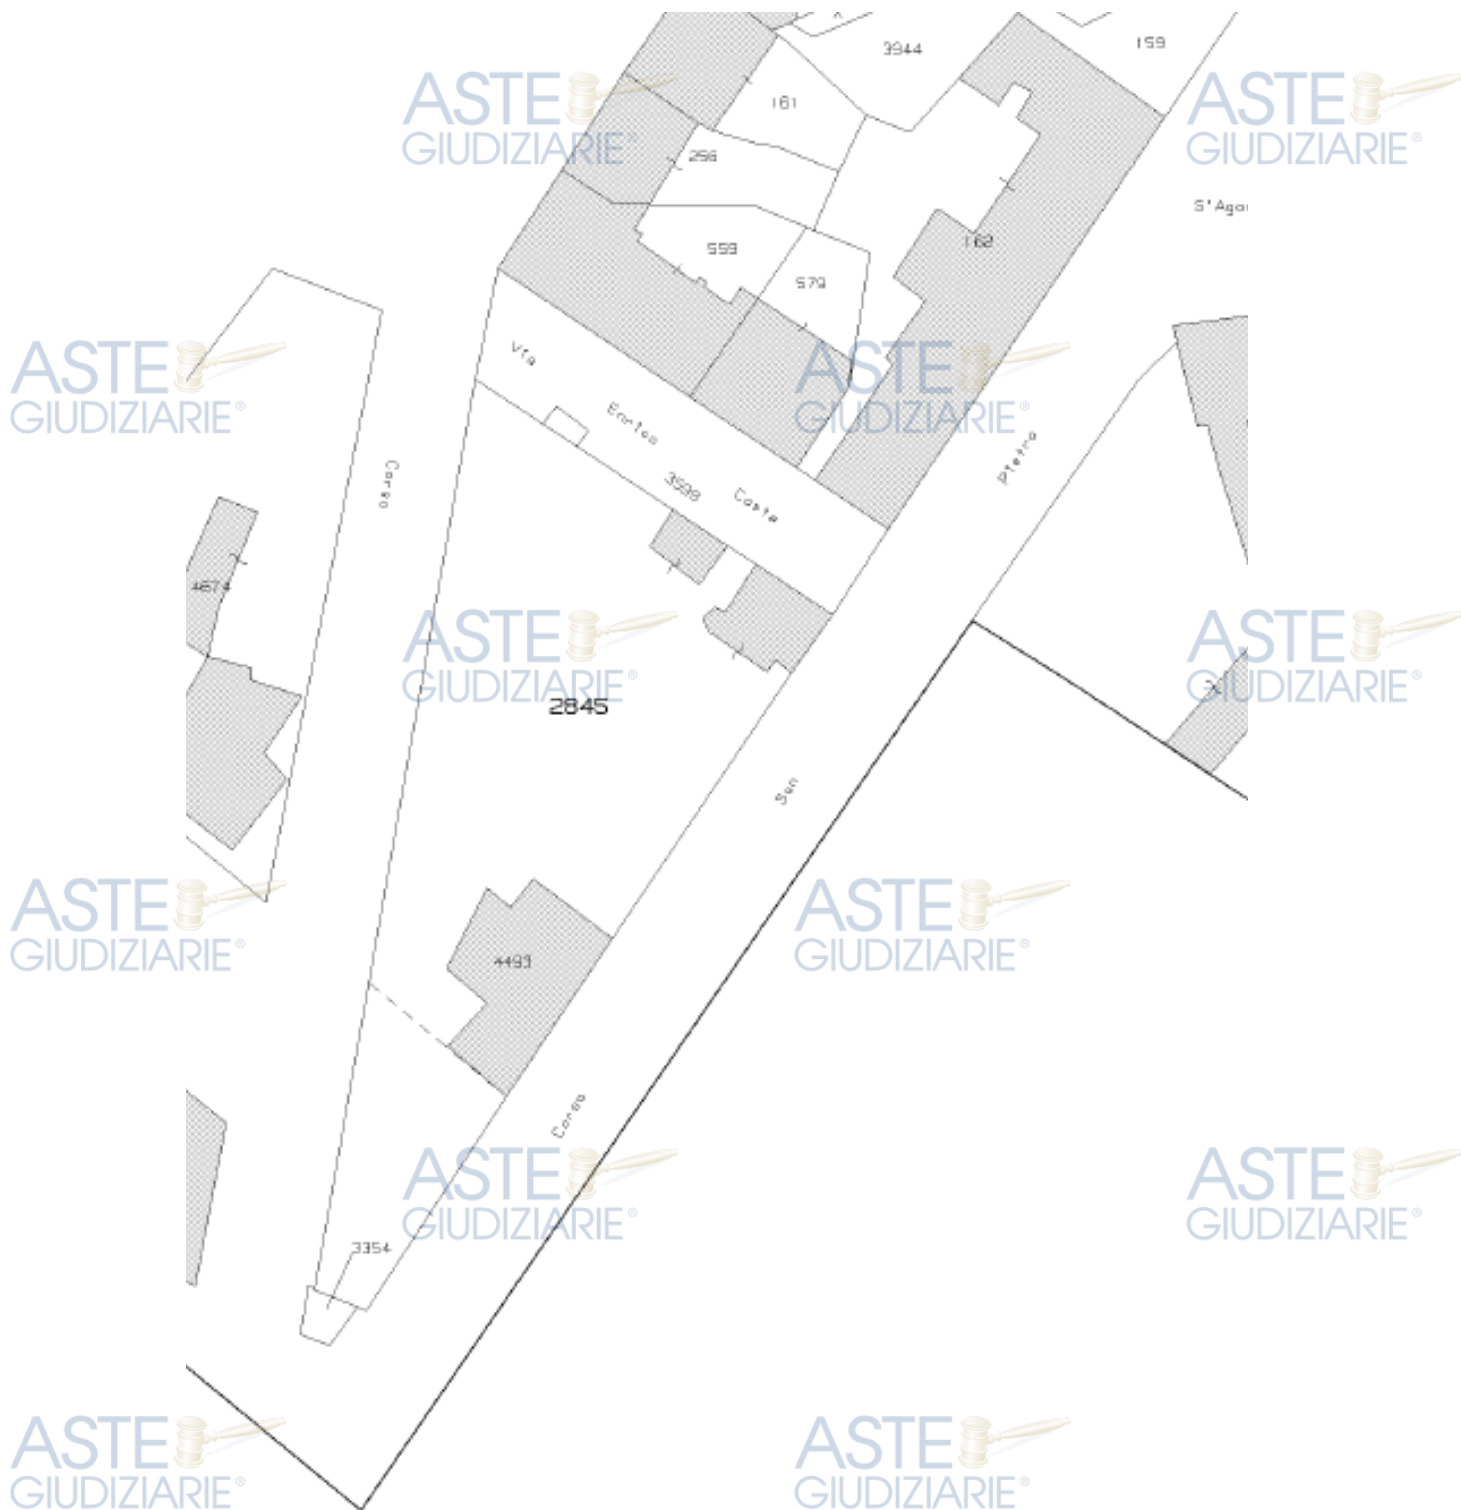
Alla pagina seguente, invece, lo scrivente riporta un ingrandimento della stessa immagine catastale sopra riportata e riguardante il solo isolato oggetto della sopra citata nota tecnica. Lo scrivente anticipa sin da subito il fatto che il mappale 2845, ora soppresso ed accorpato al mappale 162, presentava una consistenza catastale assai minore rispetto a quella dello stesso mappale 162. La consistenza che all'epoca veniva riportata nell'inventario delle terre civiche riguardava, dunque, unicamente una parte dell'intero complesso edilizio.

In considerazione dell'inventario delle terre civiche della R.A.S. unicamente la parte in precedenza occupata dal mappale 2845 presentava il vincolo individuato.

Le parti di territorio esterne dal perimetro del mappale 2845 non risultavano gravate dal vincolo già all'epoca delle analisi. Tale circostanza viene sottolineata da parte dello scrivente in quanto è stata reperita una mappa prodotta dal Comune di Sassari che riporta come gravata dall'uso civico l'intera particella 162, in luogo della sola parte del mappale 2845. Quanto sopra risulta un'incongruenza che definisce quanto perimetrato dal Comune di Sassari con quanto censito dalla Regione Sardegna.

Riassumendo, dunque, il Comune di Sassari indicava nelle proprie planimetrie l'intero mappale 162 come assoggettato a vincolo di uso civico, nonostante la stessa Regione Sardegna si limiti a perimetrare lo stesso vincolo con il solo mappale 2845 che del 162 ne rappresentava in origine solo una parte (antecedentemente alla fusione catastale avvenuta). Deve dunque segnalarsi l'incongruenza che portava a ritenere sottoposti al vincolo di uso civico unicamente i fabbricati che ricadevano, anche solo parzialmente, all'interno della vecchia perimetrazione del mappale 2845. Quanto esterno alla perimetrazione del mappale 2845 non poteva ritenersi all'epoca assoggettato al vincolo di uso civico.

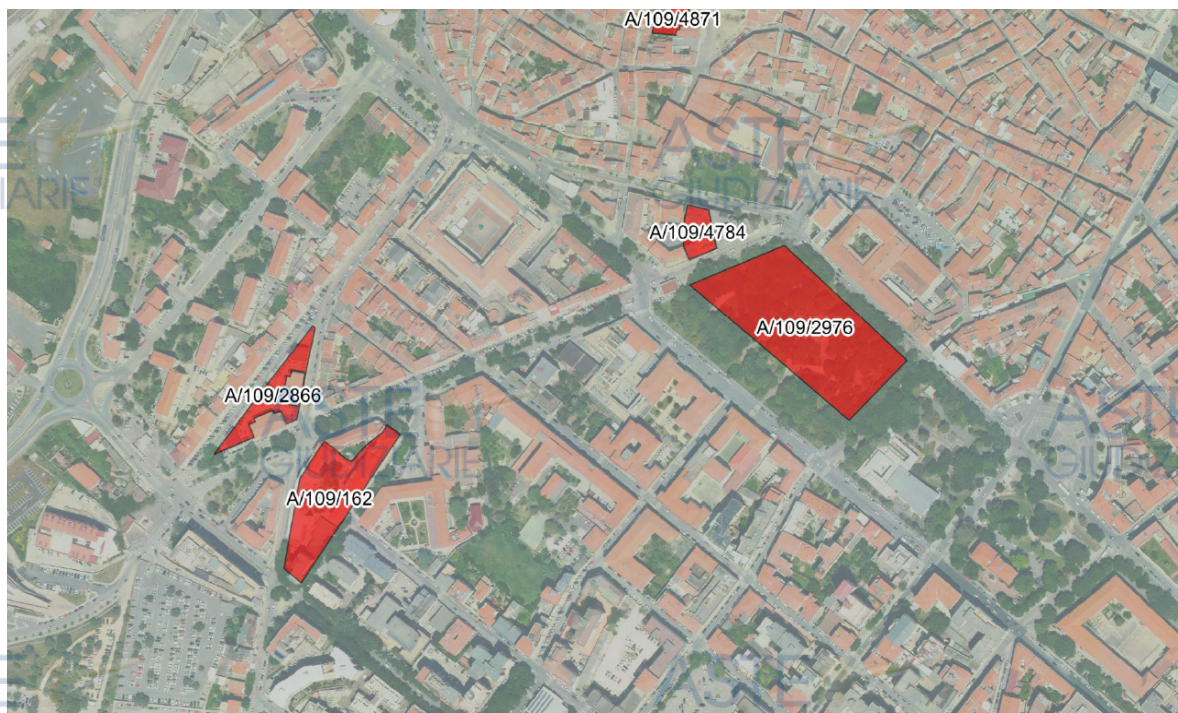
Di seguito si riporta, invece, quanto erroneamente perimetrato dal Comune di Sassari all'interno dei propri allegati.
