Sezione esecuzioni immobiliari

Relazione di consulenza del CTU Ing. SEMERARO Michele nel procedimento di esecuzione immobiliare n. 148/2025 promosso da:

Descrizione sintetica: piccolo appartamento al 3° piano senza ascensore, facente parte del fabbricato sito in Taranto alla via Mazzini civico n. 163, con porta d'ingresso a destra salendo le scale, composto da 3 vani catastali, avente una superficie utile di circa 27 mq, individuato in C.F. al fg 319, p.lla 2770, sub. 15, z.c. 1, cat. A/4, cl. 4°, cons. 3 vani, rendita 278,89 €.

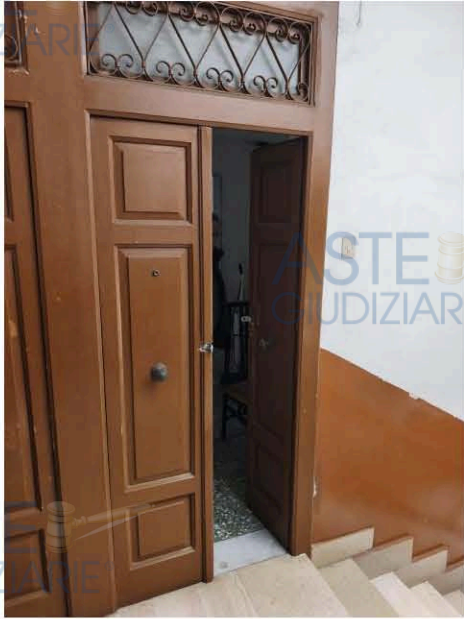
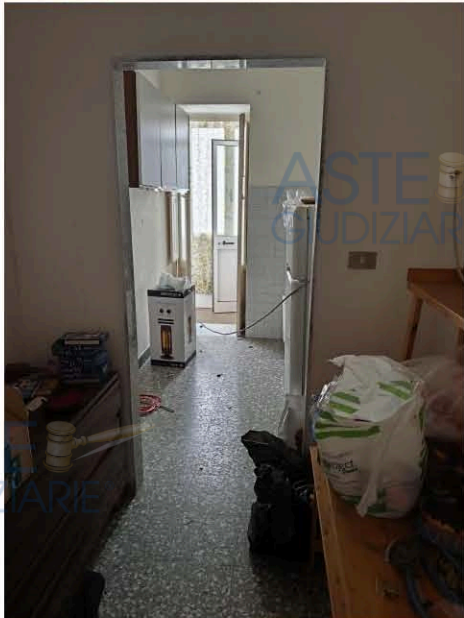
aderenza ai fabbricati adiacenti, è formato da piano terra e 3 piani superiori. L'appartamento, con accesso da portone condominiale individuato col numero civico 163, è posto al 3° piano, prima porta a destra arrivando sul pianerottolo. La scala condominiale è sprovvista di impianto ascensore.

L'appartamento, di piccole dimensioni, è costituito da: ingresso, cucinino, vano letto e bagno, quest'ultimo con ingresso dal balcone (oggi chiuso a veranda). La superficie complessiva interna (calpestabile) di circa 27 mq. L'altezza interna è di m 3,42. Sull'ingresso, avente altezza interna di 2,33 m, è presente un tramezzo. L'unico balcone presente (chiuso a veranda), con affaccio sul cortile interno, ha una superficie di 4 mq. La planimetria catastale è conforme allo stato dei luoghi.

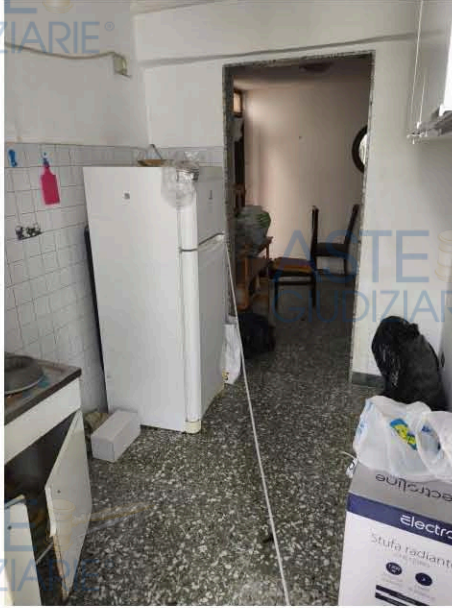
Le strutture portanti del fabbricato sono con murature portanti in tufo e con solai di tipo misto in c.a. e laterizio. Le murature esterne hanno uno spessore di 35 cm. Le divisioni interne sono da 10 cm di spessore. La copertura dello stabile è con terrazza piana.

L'illuminazione naturale degli ambienti è appena sufficiente. Le opere di finitura, risalenti all'epoca di costruzione, sono di qualità economica. Gli intonaci interni sono del tipo civile. I pavimenti interni sono in parte in marmette di cemento, in parte in cementine. Nel bagno (solo 0,9 mq) sono presenti solo un piccolo lavabo ed un water. Non ci sono porte interne. Il portoncino di ingresso all'appartamento è in legno. Gli infissi esterni sono in legno e vetro semplice.

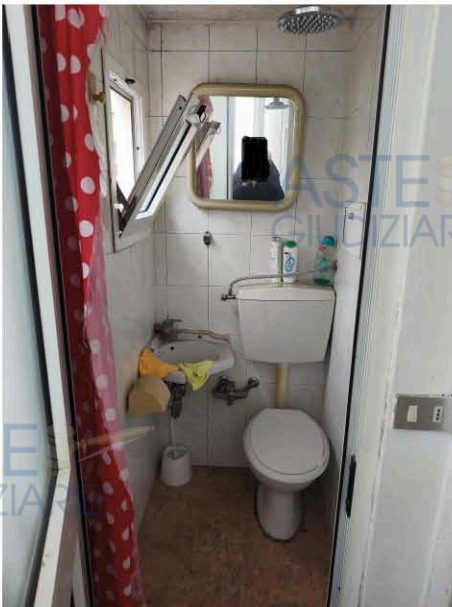
L'appartamento, come tutto il condominio, non è allacciato all'acquedotto per problemi di morosità dei pagamenti di tutti gli inquilini del fabbricato che hanno indotto l'ente erogatore del servizio a staccare l'intero condominio. L'impianto elettrico, in parte fuori-traccia, non è a norma. Non c'è impianto di riscaldamento. E' presente un boiler elettrico per l'acqua calda.

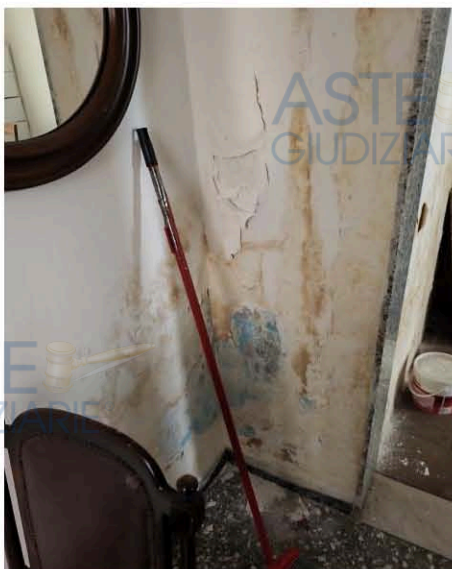
Il balcone sul cortile interno è chiuso a veranda con una struttura in alluminio. Il rivestimento dello stabile è costituito da intonaco. La scala condominiale è sprovvista di ascensore.

Esso risulta disabitato da oltre 10 anni. All'interno è visibile lo stato di abbandono e la mancanza di manutenzione. Ci sono macchie di umido in ogni vano. Lo stabile si presenta in sufficienti condizioni di conservazione.

Rispetto al progetto approvato la disposizione planimetrica degli ambienti è diversa. Inoltre è stato realizzato abusivamente il bagnetto sul balcone ed è stato chiuso a veranda il balcone.

Per regolarizzare le difformità sopra indicate può essere presentata una pratica, anche ai sensi dell'art. 34 del D.P.R. 380-01 (fiscalizzazione dell'abuso edilizio) per il bagnetto (aumento di volume), i cui costi comprensivi di spese tecniche, ammontano a circa 4.500,00 €.
