TRIBUNALE DI TARANTO

Procedimento N. 200/2025 R.G. Es.

LOTTO UNICO

OGGETTO: *Relazione di consulenza tecnica nel procedimento di esecuzione immobiliare promosso da:*

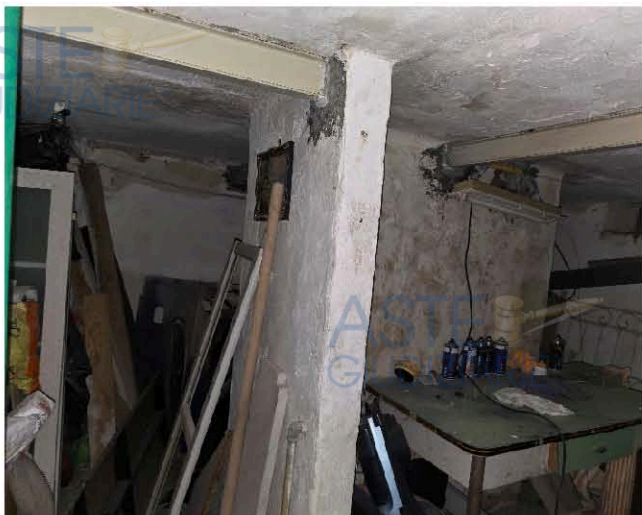
Foto 1

Il fabbricato si presenta in sufficienti condizioni manutentive esterne, con necessità di rinnovo delle finiture. Internamente, l'intero piano seminterrato versa in pessime condizioni di manutenzione: le pareti contro terra sono interessate da estesi fenomeni infiltrativi, i quali hanno inevitabilmente aumentato il livello di umidità presente all'interno tale da causare l'elevato degrado dello strato di finitura anche all'intradosso del solaio (Foto 1).

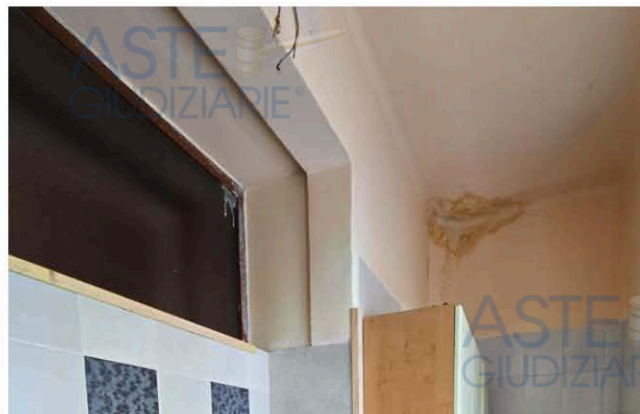
Foto 2

L'appartamento versa anch'esso in sufficienti condizioni manutentive: si necessita il rinnovo degli impianti e delle finiture interne. In corrispondenza del cucinino sono state rinvenute manifestazioni di danno ascrivibili a fenomeni infiltrativi localizzati nella parte alta delle pareti a confine con il vano scala ed all'intradosso del solaio (Foto 2).

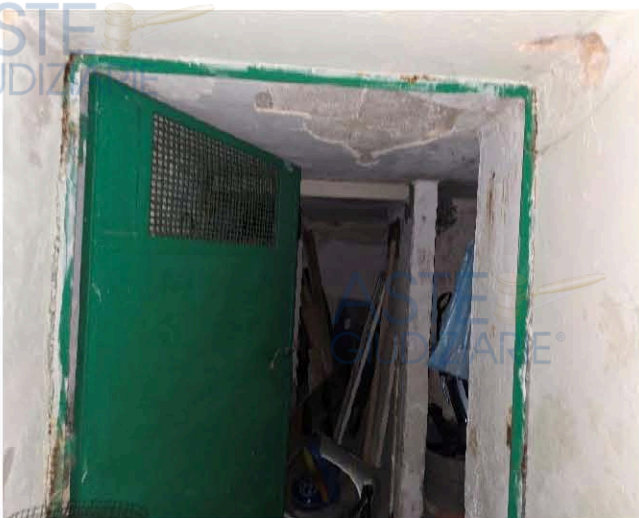
Foto 17 – Cantinola

La cantinola, con ingresso a sinistra accedendo al corridoio in comune, è formata da un unico vano di 6,70 mq utili e confina a nord con Via Mazzini, a sud con una cantinola di proprietà privata e con il corridoio d'accesso, ad est con l'area esterna condominiale e ad ovest con Viale Risorgimento. Le condizioni di manutenzione sono scarse, dato che il locale è interessato da estesi fenomeni infiltrativi che hanno compromesso la salubrità degli ambienti e causato il degrado accentuato delle finiture interne.
