ASTE  
GIUDIZIARIE®  
PRISMA SPV SRL  
CONTRO  
■■■■■■■■■■**Relazione di consulenza dell'esperto nominato ing. Gianpiero VENUTO**

**Lotto n.1 – alloggio in villa in Sava**

**Lotto n.2 – alloggio in villa in Sava****Via [REDACTED], piani T-1****N.C.E.U. Fg. [REDACTED], sub. 2**

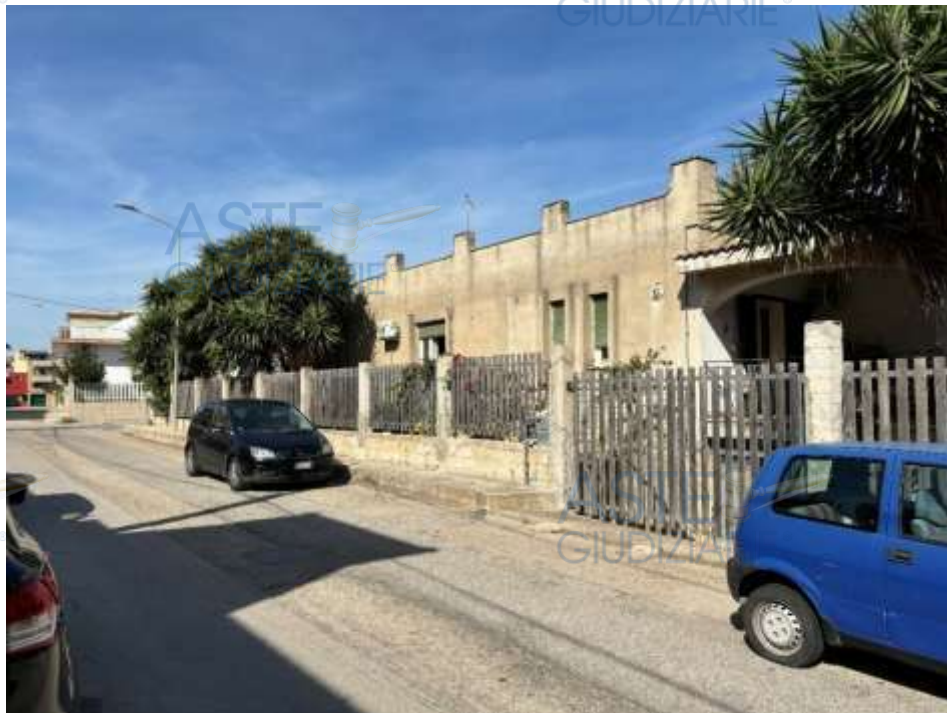
**PROSPETTO PRINCIPALE SU VIA [REDACTED]**

Il fabbricato è posto nella parte centrale del lotto, ha strutture in cemento armato, solai piani latero-cementizi e copertura piana. All'esterno le facciate sono rivestite con intonaco plastico di colore beige. Si sviluppa su due livelli comunicanti ed è suddiviso in due unità immobiliari indipendenti.

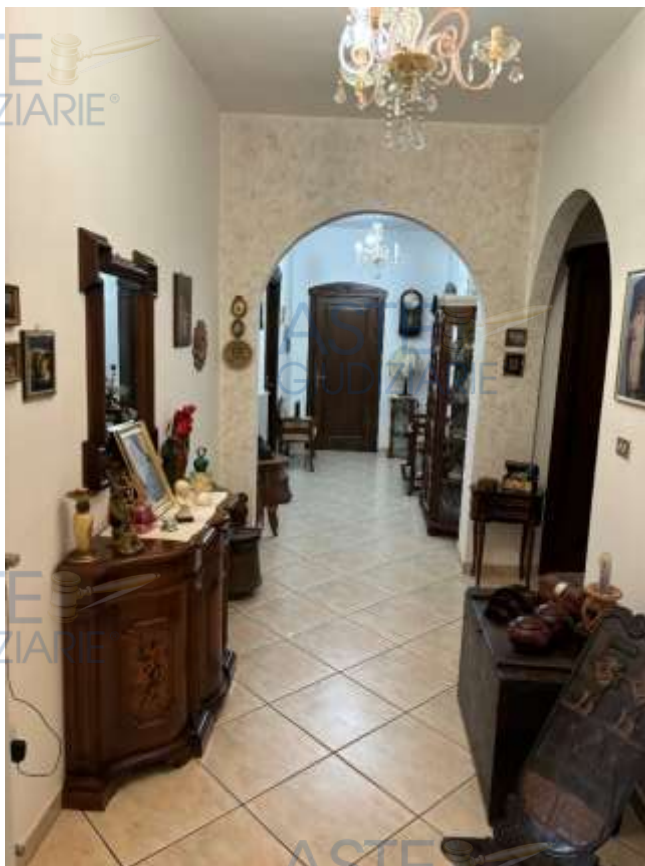
**FOTO – INGRESSO 1**

Gli ambienti al piano rialzato sono finiti al rustico e completi di pavimenti e battiscopa in ceramica e pareti rivestite con intonaco del tipo civile finito a stucco e tinteggiato. Il bagno e la cottura hanno rivestimenti in ceramica sulle pareti, gli arredi sanitari sono in porcellana e muniti di rubinetteria in metallo cromato. Le bussole sono in legno tamburato, mentre gli infissi esterni sono in pvc muniti di doppi vetri e tapparelle in alluminio coibentato azionabili elettricamente. L'alloggio è dotato degli impianti elettrico, di climatizzazione e di riscaldamento alimentato da una caldaia a gas metano. Sono presenti anche l'impianto idrico per l'acqua potabile, alimentato da un serbatoio periodicamente approvvigionato da autobotte, e l'impianto di scarico dei reflui non rispondente alle norme vigenti. Il deposito al piano seminterrato è allo stato semirustico, privo di finiture ed impianti.

Durante il sopralluogo, nell'alloggio non sono stati rilevati segni di degrado delle strutture o delle rifiniture. Nel complesso lo stato di conservazione e manutenzione dell'alloggio è ottimo.

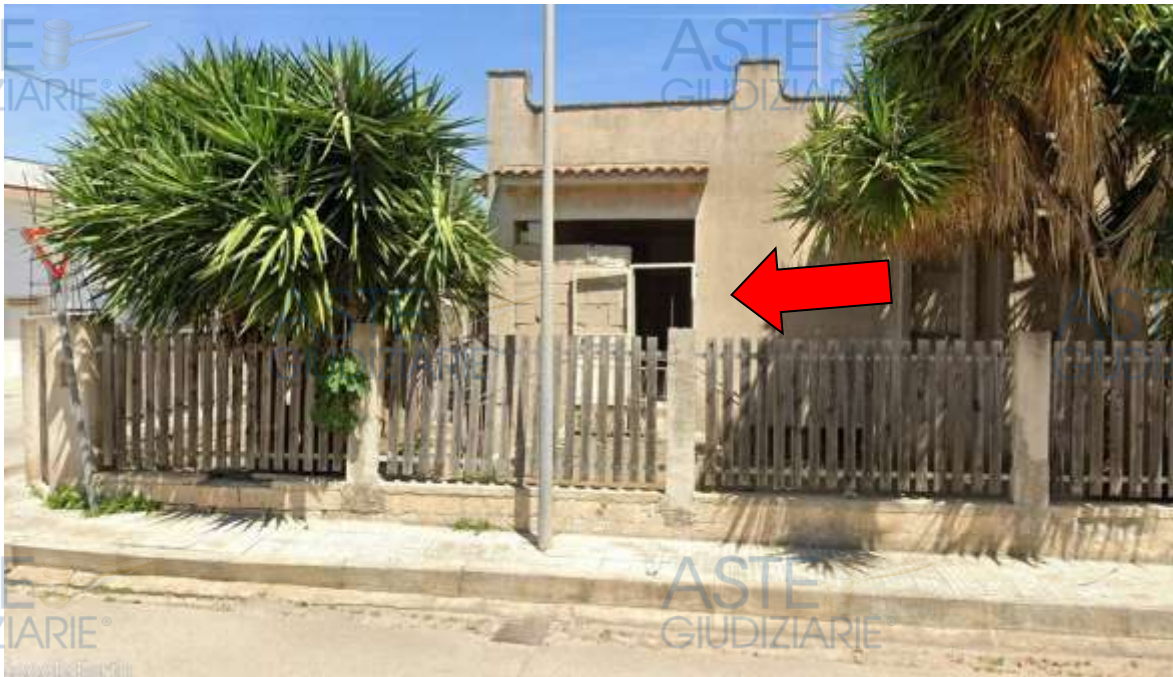
**PROSPETTO PRINCIPALE SU VIA [REDACTED]**

Il fabbricato è posto nella parte centrale del lotto, ha strutture in cemento armato, solai piani latero-cementizi e copertura piana. All'esterno le facciate sono rivestite con intonaco plastico di colore beige. Si sviluppa su due livelli comunicanti ed è suddiviso in due unità immobiliari indipendenti.

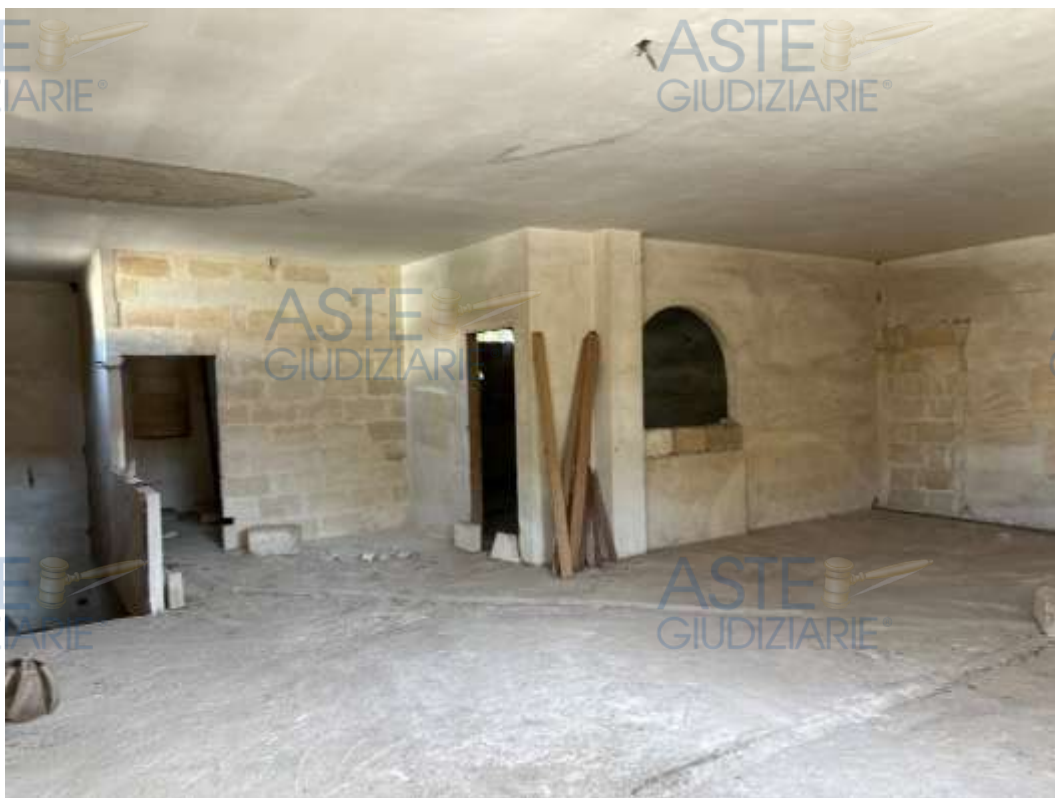
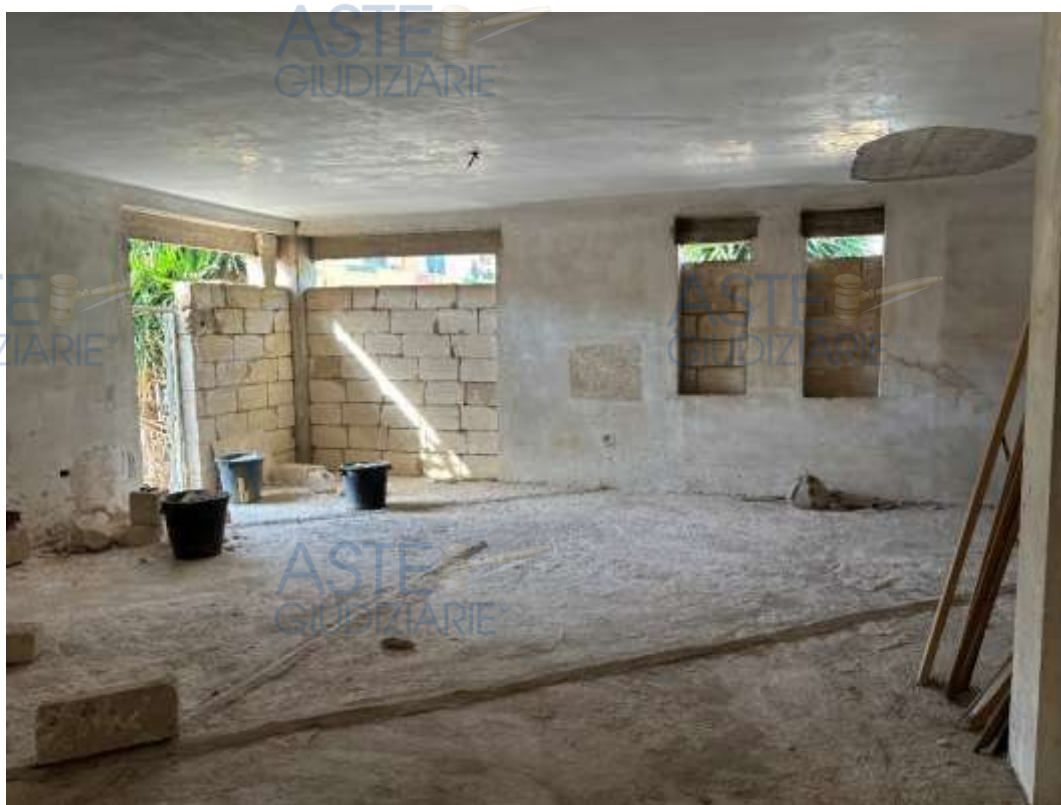
**FOTO – INGRESSO/SOGGIORNO 1**

L'immobile è completamente allo stato rustico, privi di finiture, impianti ed infissi ad entrambi i livelli.

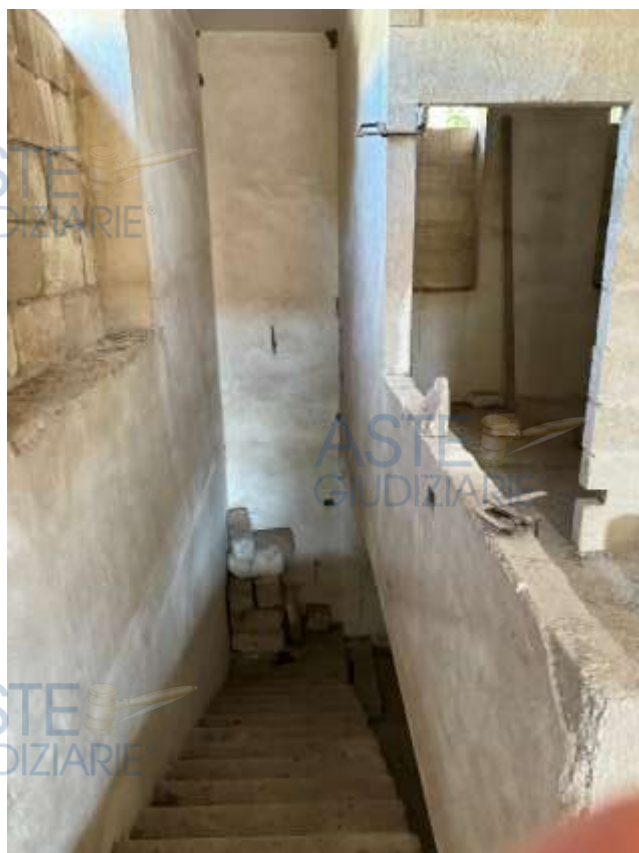
**FOTO – SCALA INTERNA 4**

L'unità immobiliare in descrizione, completamente allo stato rustico, occupa la porzione ovest dell'edificio, è distinta dal subalterno 2 e si compone al piano seminterrato di un vano deposito di 86,25mq utili e 104,00mq coperti e al piano rialzato di ambienti destinati a residenza per una superficie utile di 111,45mq ed una superficie coperta di 126,00mq. I due livelli comunicano con una scala interna.
