# TRIBUNALE DI TARANTO

Procedimento R.G.E. 244/2025

OGGETTO: Relazione di consulenza tecnica nel procedimento di esecuzione immobiliare promosso da:

## 1. LOTTO UNO

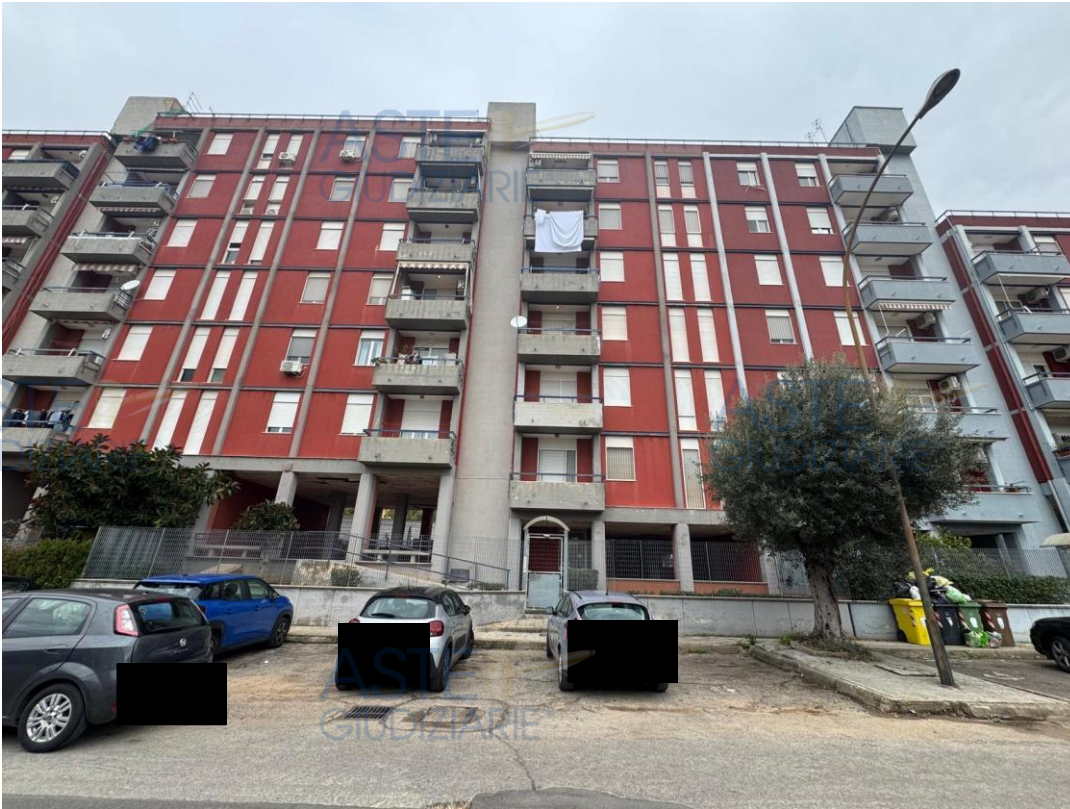
FOTO 01

Dal punto di vista strutturale è costituito da struttura in cemento armato dello spessore variabile, travi e solaio di copertura.

Il fabbricato di cui fa parte l'unità immobiliare oggetto di pignoramento, è stato edificato in virtù di nulla Osta per Esecuzione Lavori Edili n. 334/70 del 24.02.1971, la quale autorizzava alla ICLIS – Soc. Cop. a.r.l. la costruzione del piano terra oltre a sei piani fuori terra,

Prospetto principale, Viale della Tecnica, 192

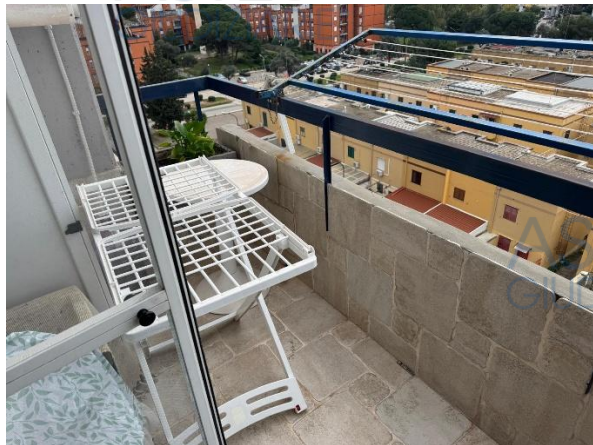
FOTO 05

Balcone Viale della Tecnica

Per quanto concerne gli aggetti esterni, invece, la superficie del balcone chiuso con struttura in anticorodal (da rimuovere ai fini della conformità urbanistica) affacciante su altra via è di mq 4,81, la superficie del balcone affacciante su Viale della Tecnica, ha superficie pari a mq 5,15.

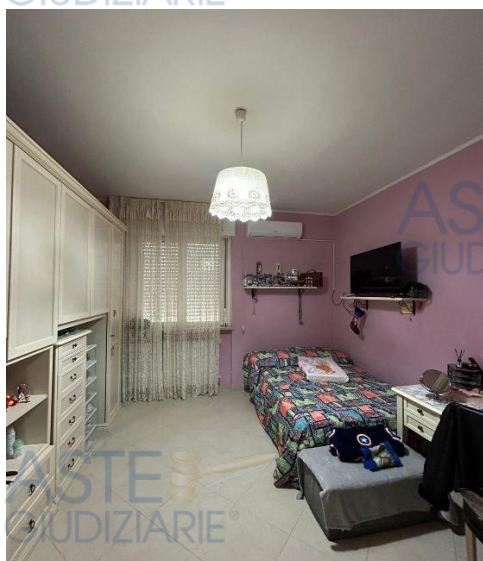
**FOTO 10**

**Cameretta 1**

- Demolizione parziale del muro divisorio tra cucina ed ingresso;
- Realizzazione di ulteriore camera da letto, riducendo la superficie del salotto;

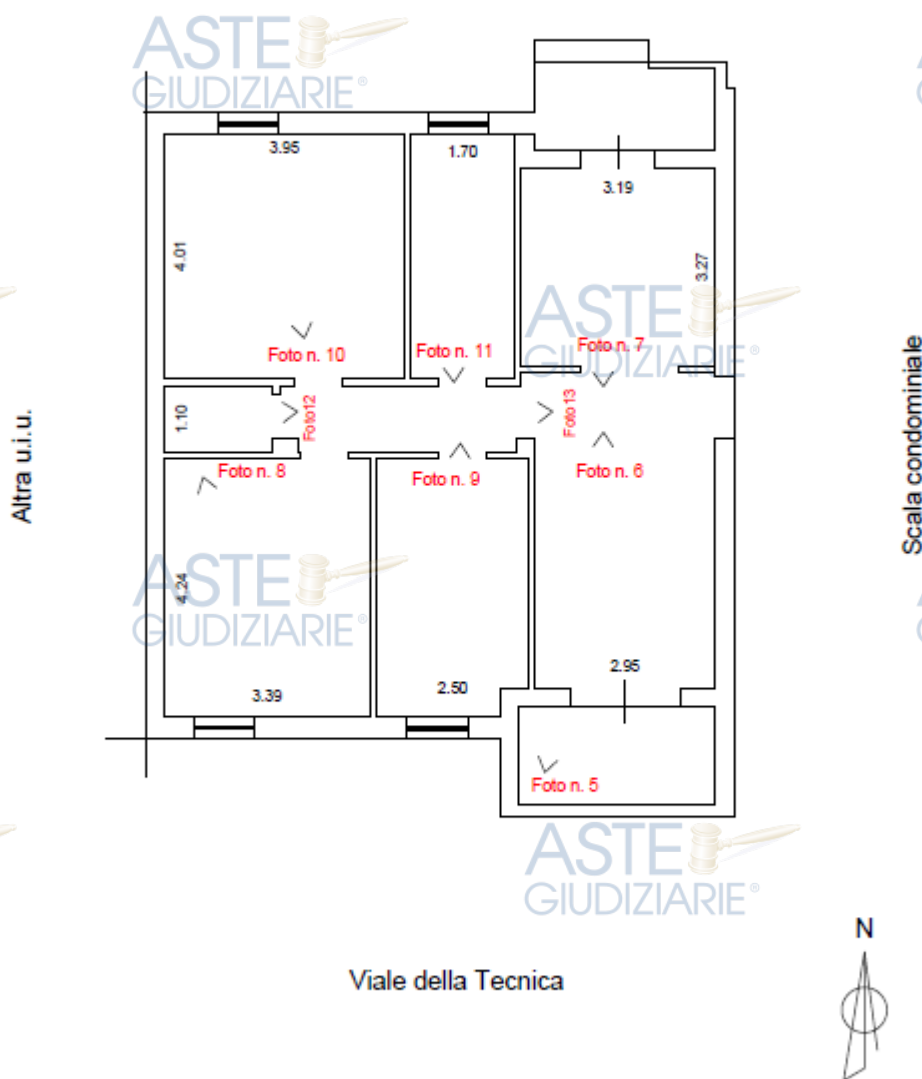
## PIANTA PIANO SESTO

H= 280 cm

Scala grafica 1:100

La superficie utile rilevata, relativa agli ambienti interni dell'abitazione, è di 79,55 mq, aventi un'altezza netta pari a 2,80 m.

Tutti gli ambienti, eccetto il ripostiglio, sono direttamente illuminati ed areati per mezzo di finestrate.

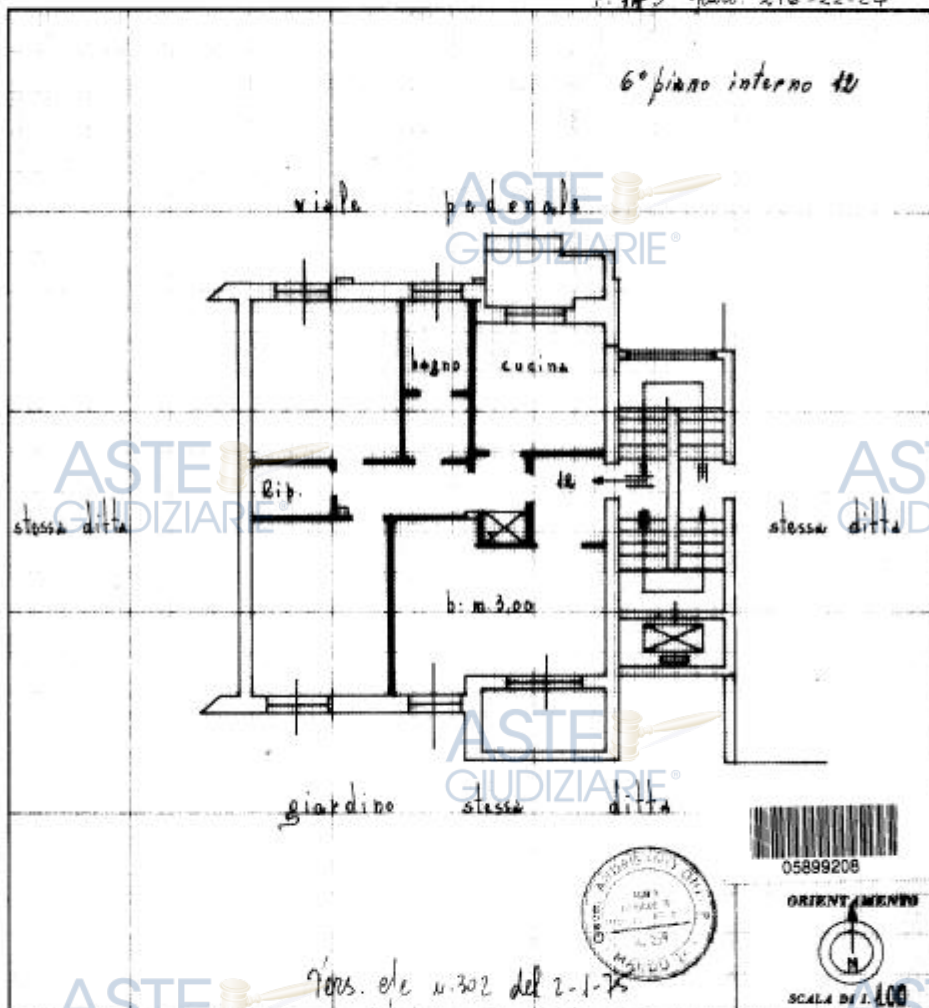
Planimetria

Catasto dei Fabbricati - Situazione al 25/10/2025 - Comune di TARANTO (049) - < Foglio 145 - Particella 216 - Subalterno 29 - VIALE DELLA TECNICA n. 192 - Interno 12 Piano 6

Le difformità riscontrate tra la planimetria catastale (risalente al 27 dicembre 1974) e lo stato dei luoghi sono le seguenti:
