TRIBUNALE DI TARANTO

PROCEDIMENTO DI ESECUZIONE IMMOBILIARE R.G.E. [REDACTED]/2023

Relazione di consulenza dell'esperto nominato ing. Gianpiero VENUTO

Lotto unico – Alloggio in Taranto
Via Dante n.■, piano 4
N.C.E.U. Fg. ■ p.lia ■, sub. ■

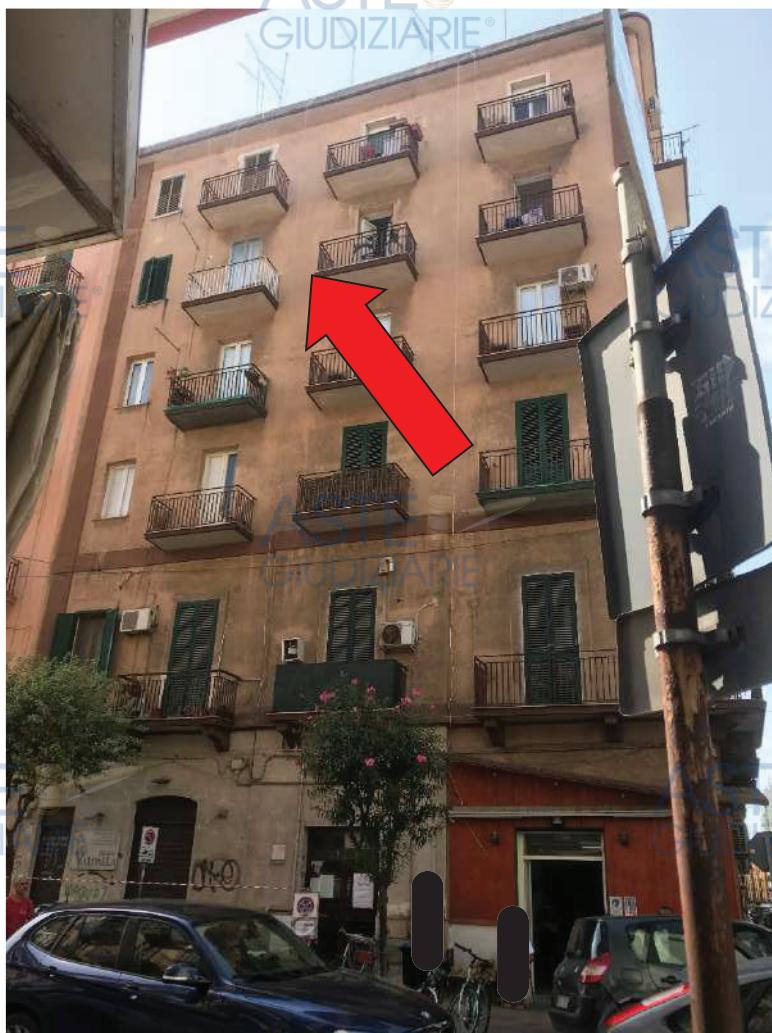
PROSPETTO PRINCIPALE

L'immobile oggetto di stima fa parte di un edificio, non dotato di ascensore, sviluppantesi su sei livelli: un piano terreno, adibito a locali commerciali, e n.5 piani superiori adibiti a residenze, con strutture portanti in calcestruzzo armato e solai piani del tipo misto con mattoni forati e calcestruzzo.

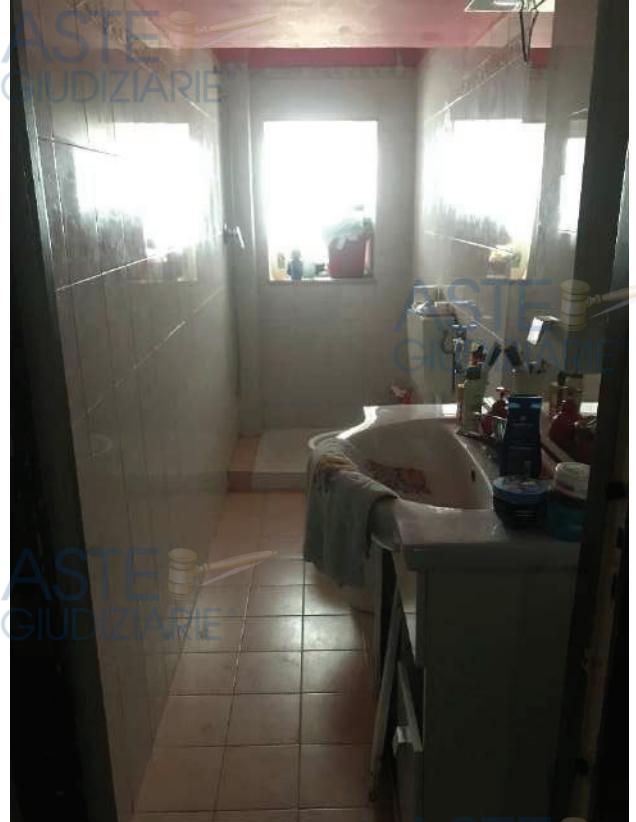
FOTO – BAGNO 2

L'alloggio è dotato di pavimenti in granigliato e battiscopa in marmo e pareti rivestite con intonaco del tipo civile finito a stucco e tinteggiato. Il bagno ha rivestimenti in ceramica con arredi sanitari in porcellana muniti di rubinetteria in metallo cromato. Le bussole sono in legno tamburato, mentre gli infissi esterni sono in alluminio verniciato muniti di scuri interni.

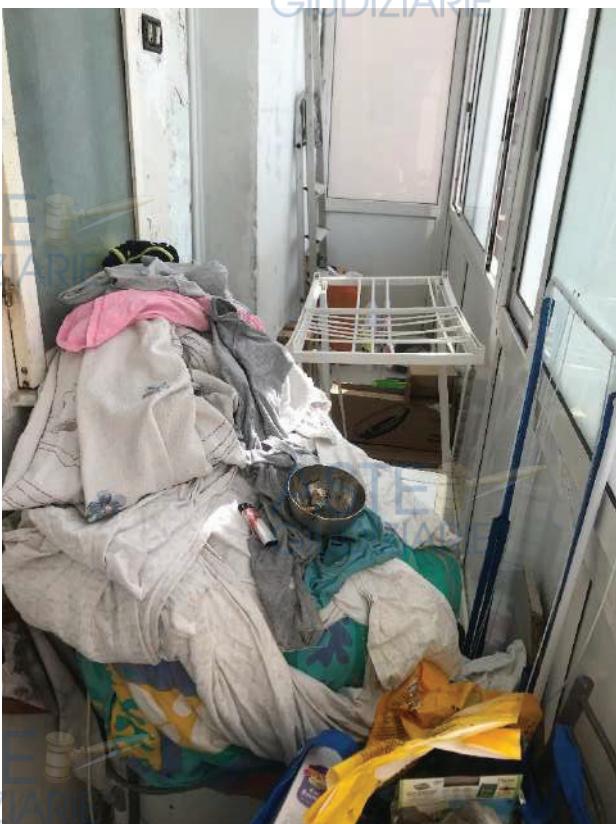
FOTO – VERANDA 7

Completano il bene n.2 balconi di superfici 2,65mq e 2,10mq, n.1 veranda di 3,10 mq, per una superficie non residenziale totale di 7,85 mq.: la superficie verandata dovrà essere oggetto di sanatoria in quanto sprovvista di autorizzazione edilizia.

1. è stata realizzata una veranda di 3,10mq attraverso la chiusura di una parte del balcone interno sul lato sud;
2. il suddetto balcone ha dimensioni maggiori rispetto al progetto approvato;
3. sono state realizzate modifiche interne attraverso la realizzazione/demolizione di tramezzature e la chiusura/apertura di vani di porta.

Per le difformità su elencate, tutte sanabili dal punto di vista urbanistico, si prevede un esborso comprensivo di spese tecniche e di istruttoria, oltre a oneri comunali, pari a € 7.000,00 totali: di tale somma si terrà conto in fase di determinazione del prezzo a base d'asta decurtandola dalla stima globale.

- sanatoria per autorizzazione della quota parte di balcone interno non conforme e relativa veranda, comprese le sanzioni previste e le relative spese tecniche di istruttoria presso il Comune di Taranto.
