RELAZIONE DI CONSULENZA TECNICA DI UFFICIO AD ESECUZIONE N. 360/2023

Relazione di consulenza dell'esperto Geom. Maurizio POMES nel procedimento di esecuzione immobiliare n° 360/2023 promosso da:

Identificazione Catastale Attuale – Catasto Fabbricati							
Comune di Taranto							
Lotto 1	Unità immobiliare/appartamento al 3° piano del fabbricato per civili abitazioni ubicato in Taranto, alla Via Ancona n. 6, di consistenza n. 5 vani catastali in Catasto:						
	fg.	p.lla	sub.	cat.	cl.	cons.	Rendita (€)
	246	118	15	A/3	4^	Vani 5	606,84
In ditta

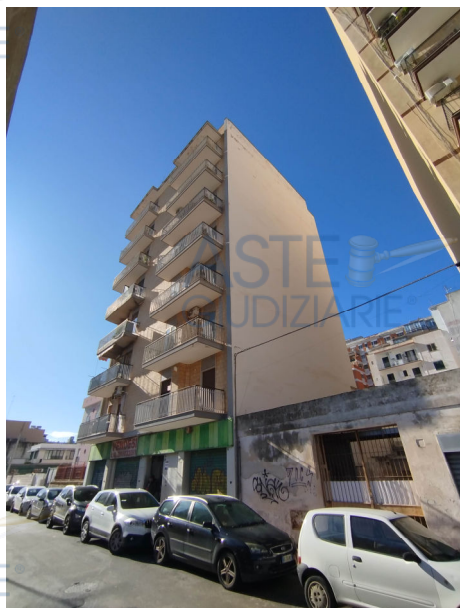
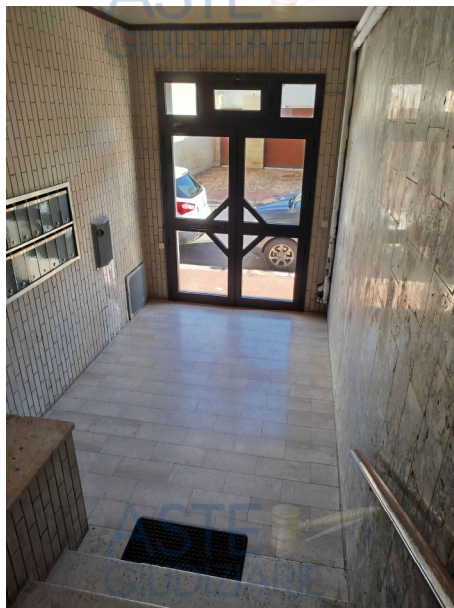
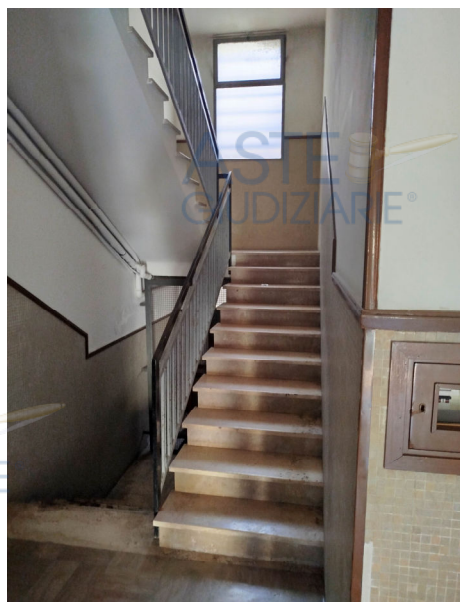
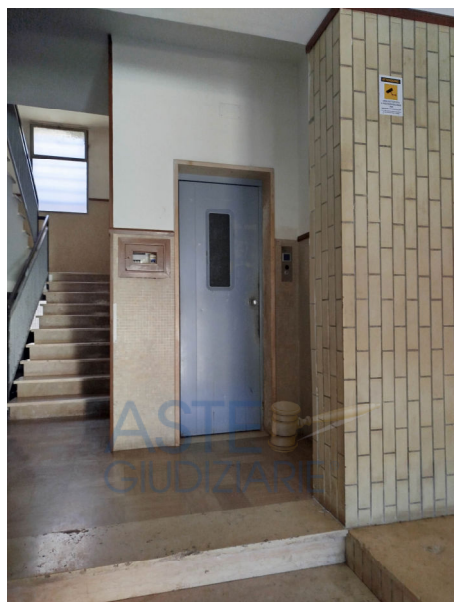
DOCUMENTAZIONE FOTOGRAFICA DELL'EDIFICIO

L'immobile oggetto pignoramento è identificato in un ampio fabbricato elevato su più livelli, avente le caratteristiche di condominio, posto nelle vicinanze ad altri edificati simili, costruito con struttura portante reticolare in c.a., solai piani in latero-cemento gettati in opera murature di tompagno e tramezzature in blocchi tufacei e laterizi.

L'edificio de quo presenta prospetti intonacati in parte tinteggiati ed in parte rivestiti da piastrelle in ceramica, articolati per la presenza di aggetti balconi. Gli infissi esterni sono in legno di douglas con vetrate chiare float ed ante-posti avvolgibili in plastica o legno. Le condizioni manutentive e lo stato di conservazione del fabbricato nel suo complesso sono buone. Lo stabile è inoltre dotato di ascensore.

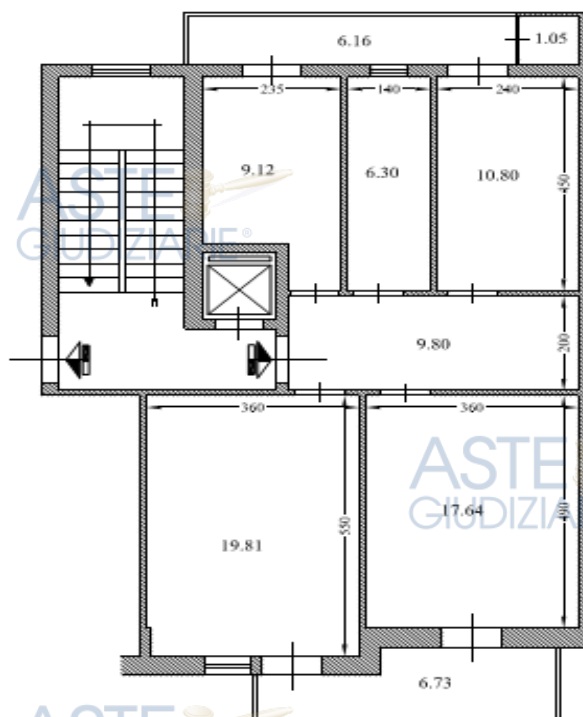
Via Ancona, 6 - Piano Terzo
Foglio 246 Particella 118 Sub. 15

superato il quale ci si immette in un ingresso-corridoio che disimpegna verso gli altri ambienti in cui si articola l'unità ossia, una cucina abitabile, un soggiorno-pranzo, un bagno e due vani letto. Dalla cucina si accede ad un balcone con ripostiglio, affacciante sul lato interno. L'altezza utile interna degli ambienti è pari a cm. 300. L'intera unità gode di buone condizioni di illuminazione ed aerazione naturali con doppio affaccio con balconi, di cui uno aggettante sulla pubblica via.

L'U.I. confina con pianerottolo vano scale, vano ascensore, con altre proprietà in altra ditta catastale, con pubblica via e con area interna condominiale.

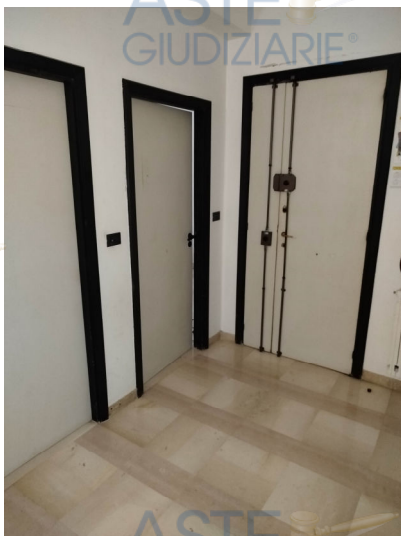
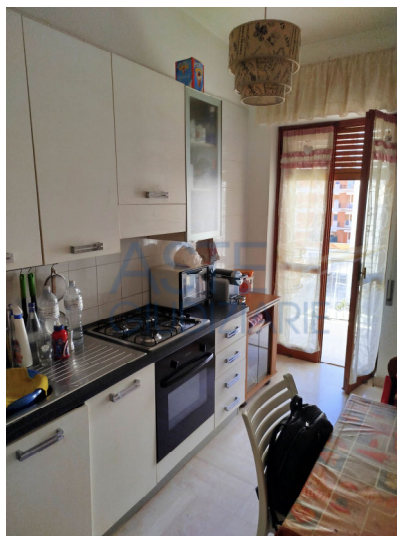
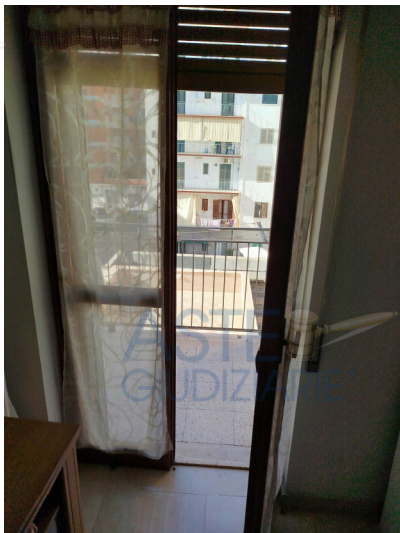
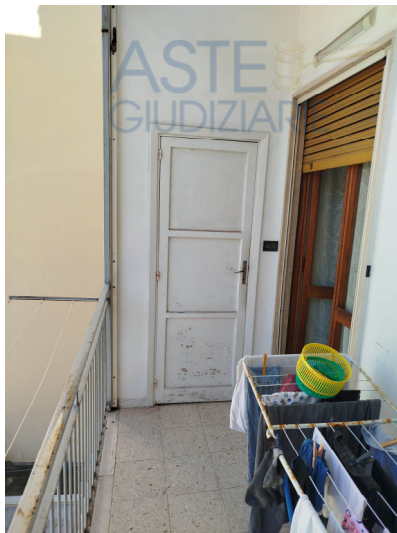
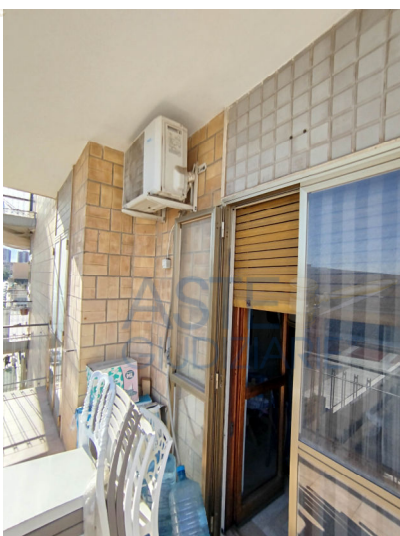
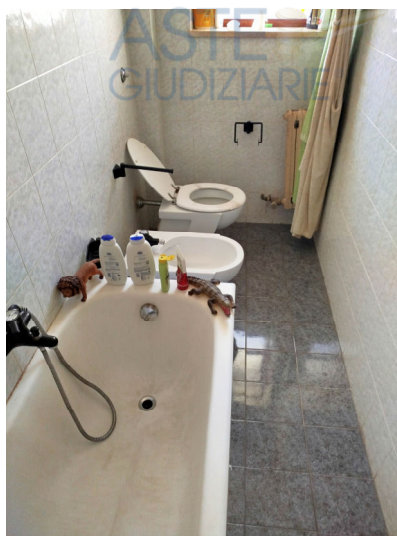
Gli infissi esterni sono realizzati in legno di douglas di vecchia realizzazione con vetri chiari float ed anteposti avvolgibili in legno e doppi infissi in anticrodal. Gli infissi interni sono in legno rivestito color beige. Il pavimento è costituito da lastre in marmo di Sicilia tranne che nel bagno e balconi, ove presenti mattoni in ceramica/gres porcellanato. Rivestimento verticale in ceramica è presente in parte nella cucina e nel bagno. Quest'ultimo è dotato di sanitari ed accessori di tipo commerciale, compresa vasca lunga. Le pareti orizzontali e verticali sono tutte intonacate e tinteggiate con idropittura in prevalenza di tonalità chiara. L'unità abitativa è dotata di tutti gli impianti necessari (idrico-fognario, elettrico sottotraccia) i quali necessitano di adeguamento alla normativa vigente, vi è presenza di riscaldamento con caldaia a gas metano, ma l'impianto risulta essere in disuso. Vi è scaldino elettrico per la produzione di acqua calda sanitaria. Complessivamente l'immobile si presenta in uno stato manutentivo sufficiente.
