## COMPENDIO n° 2

### **CESPITE 19**

**Complesso immobiliare adibito a circolo privato, articolato in diversi corpi di fabbrica destinati a cucina con annesso laboratorio e servizio igienico, sala ristorante (ex discoteca), uffici, servizi igienici e spogliatoi oltre a pertinenze esterne e porzione a verde, per complessivi mq. 458,26, per quanto attiene gli edificati e mq. 2.356,74 quale porzione residua di terreno/aree scoperte, il tutto riportato in Catasto al Fg. 268, p.la 133 -V.le jonio 160 Taranto-.**

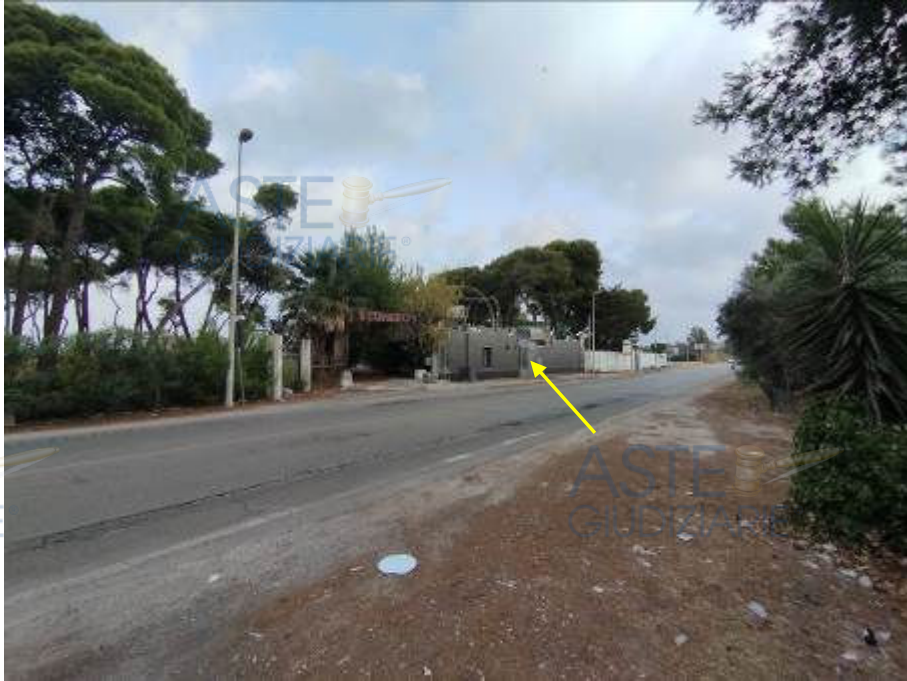
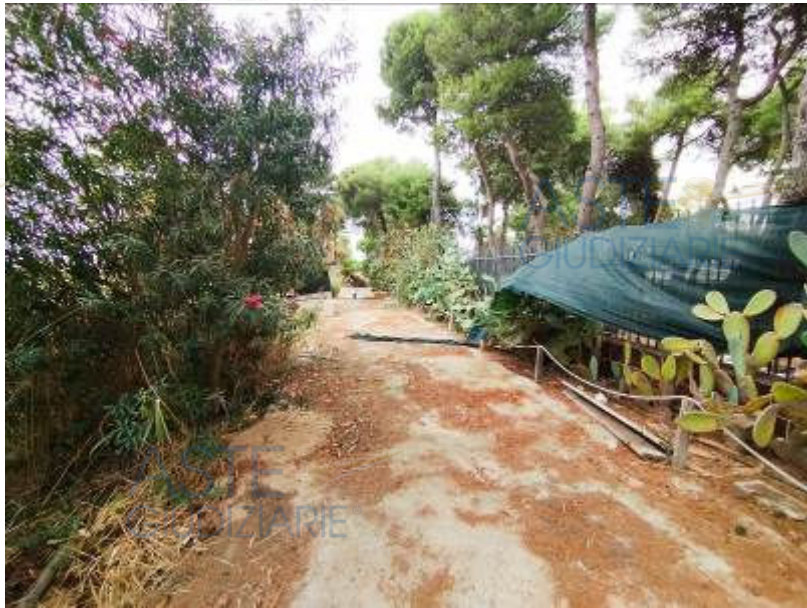
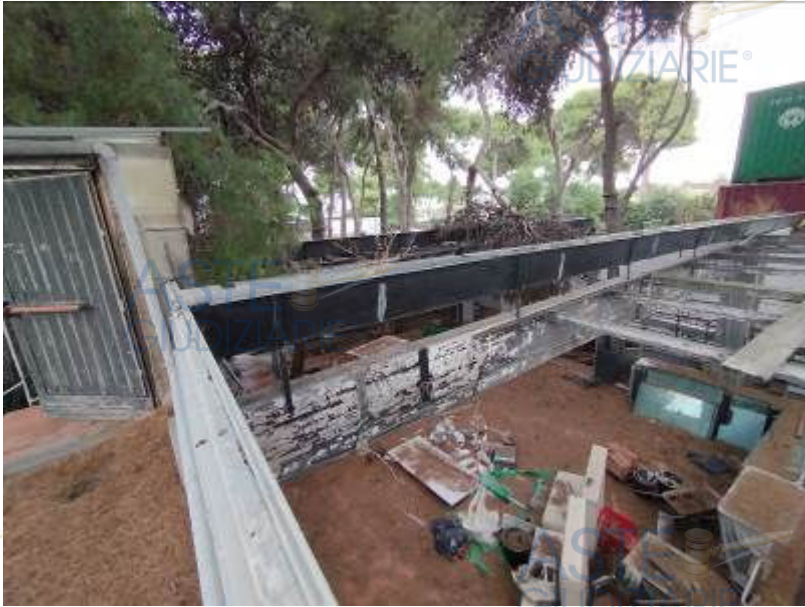
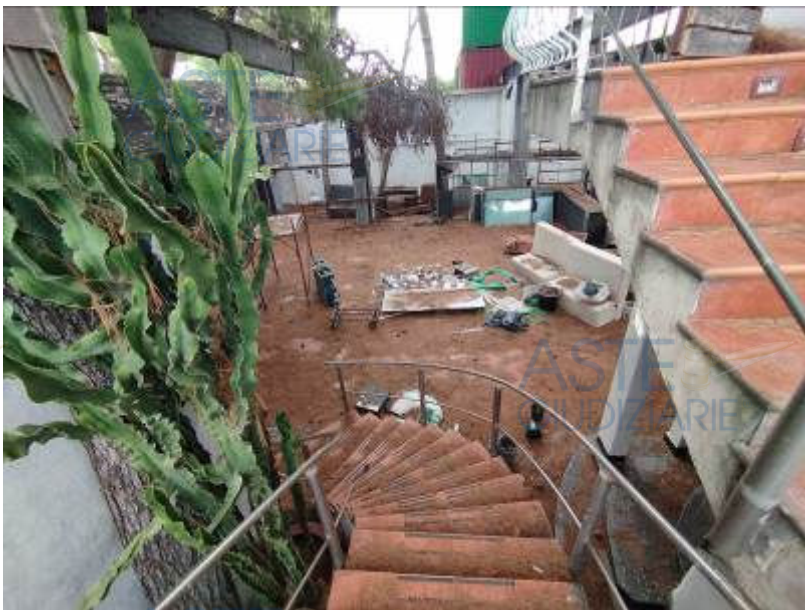
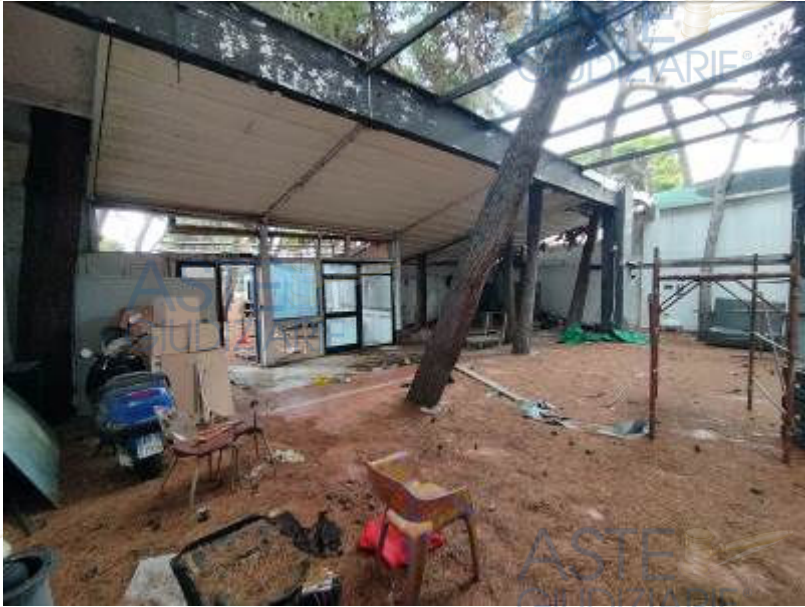
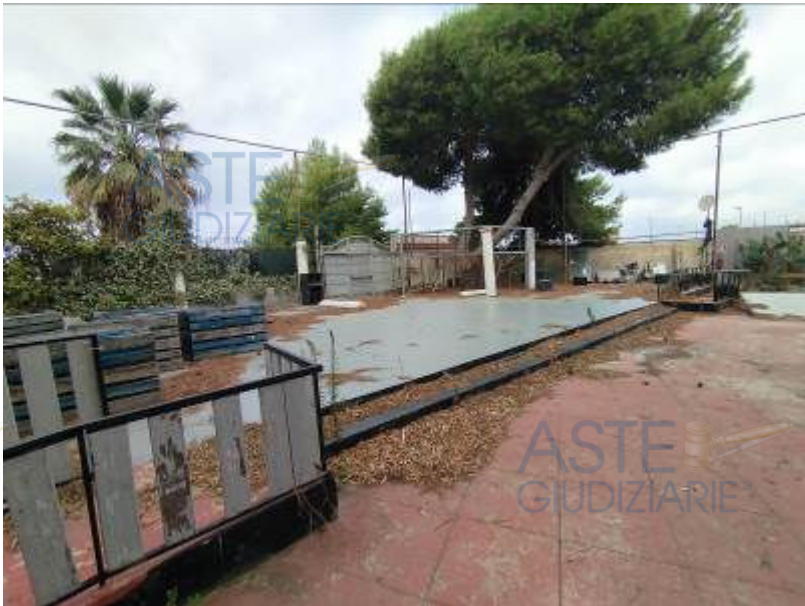
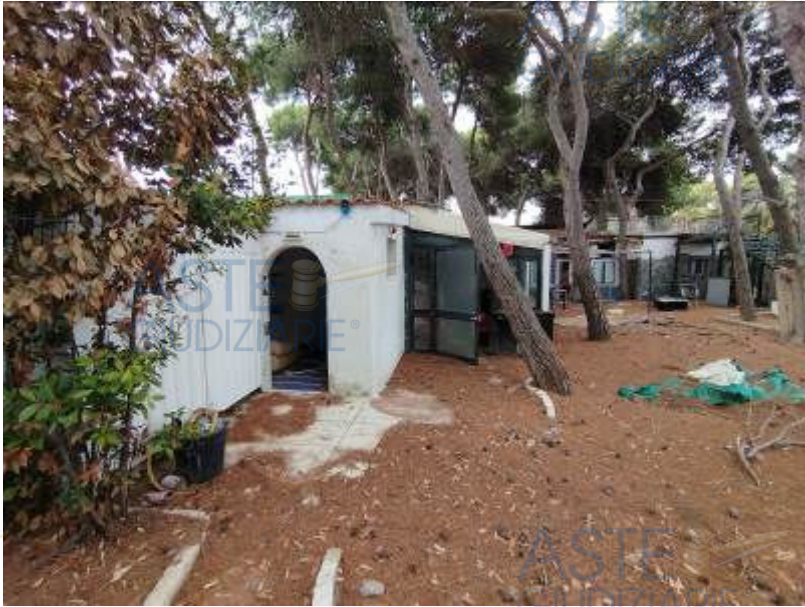
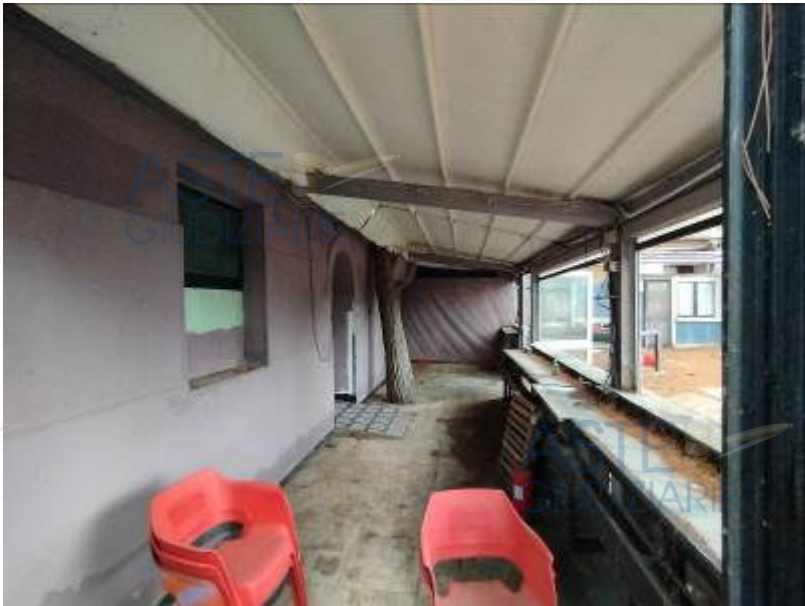
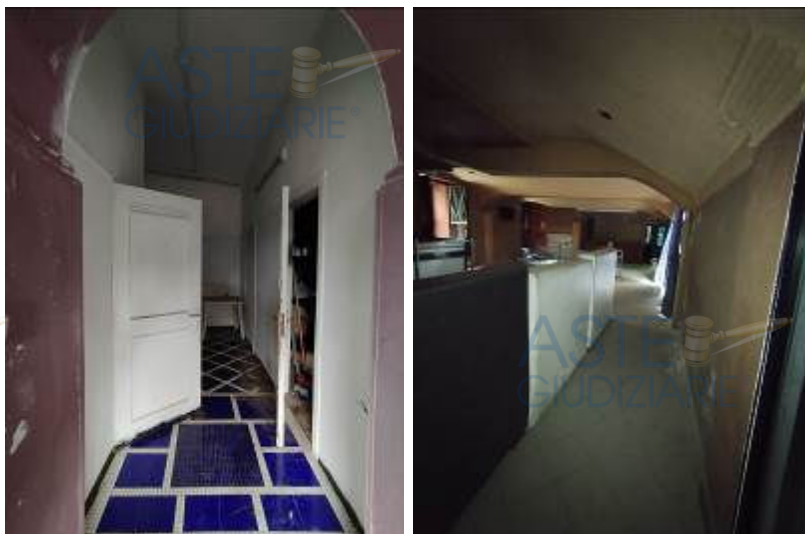
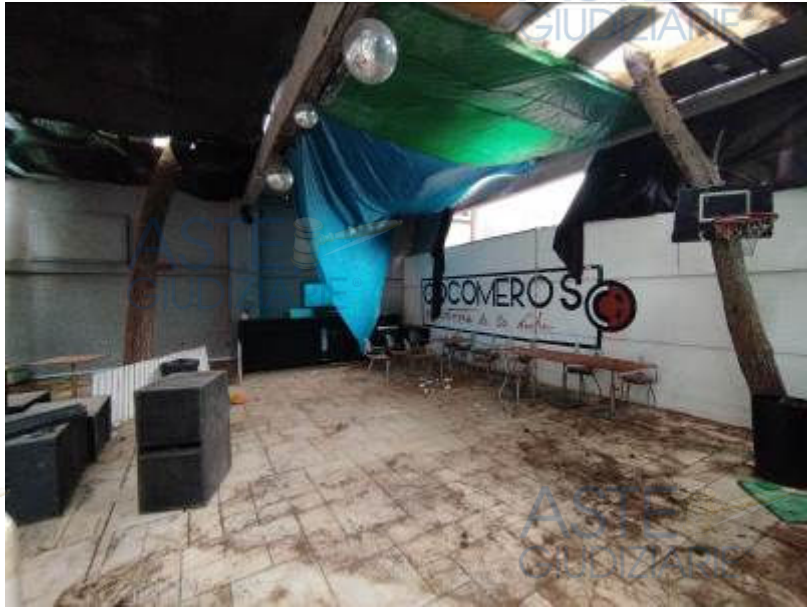
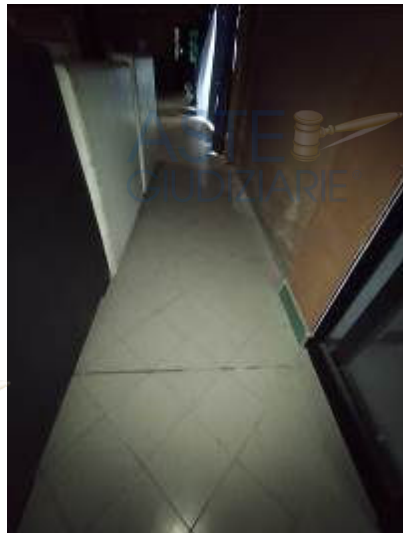
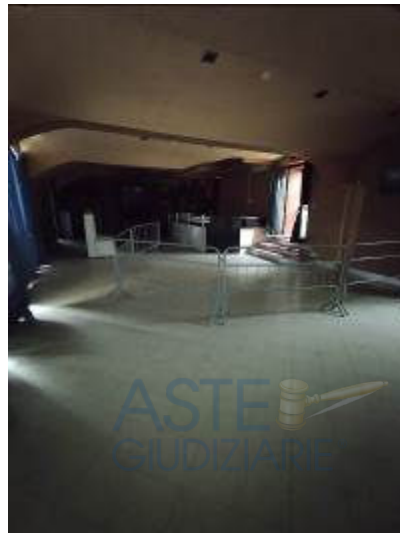
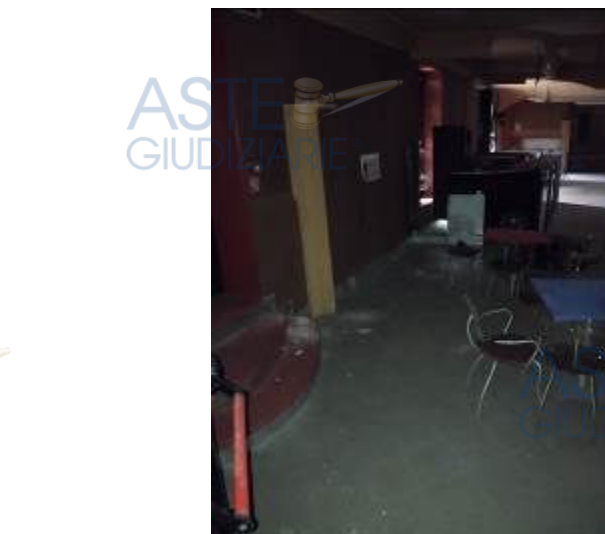
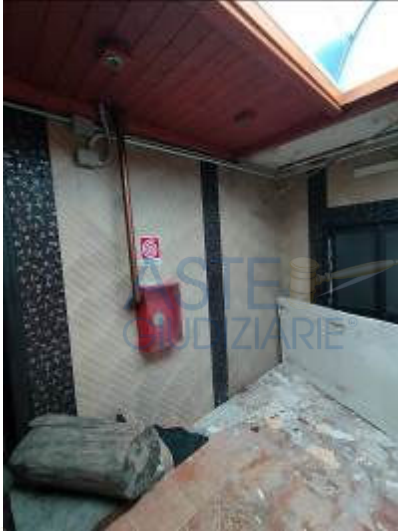
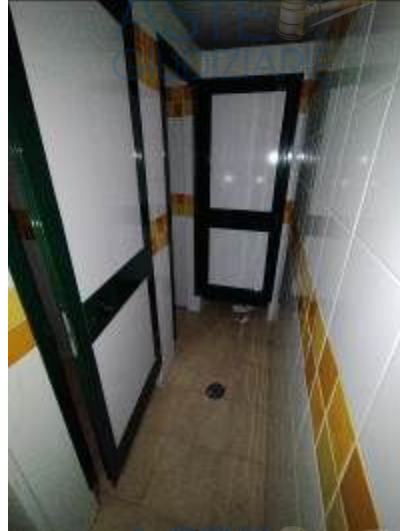
Anche per tale compendio si è rilevato lo stato di completo abbandono dei fabbricati, delle strutture/impianti a servizio dei medesimi e delle aree esterne pertinentziali.

Complessivamente il tutto versa in un evidente stato di sensibile degrado (rilevabile indistintamente sulle strutture murarie, soffittature, tramezzature, sugli infissi e sui diversi impianti tecnologici), stante lo stato di completo abbandono in cui versa la struttura da diversi anni.
