## TRIBUNALE di TARANTO

Relazione di Consulenza Tecnica d'Ufficio  
nel procedimento di esecuzione immobiliare

**N. 59/2013 R.G.E.**

**C.T.U.: Ing. Domenico COLUCCI**

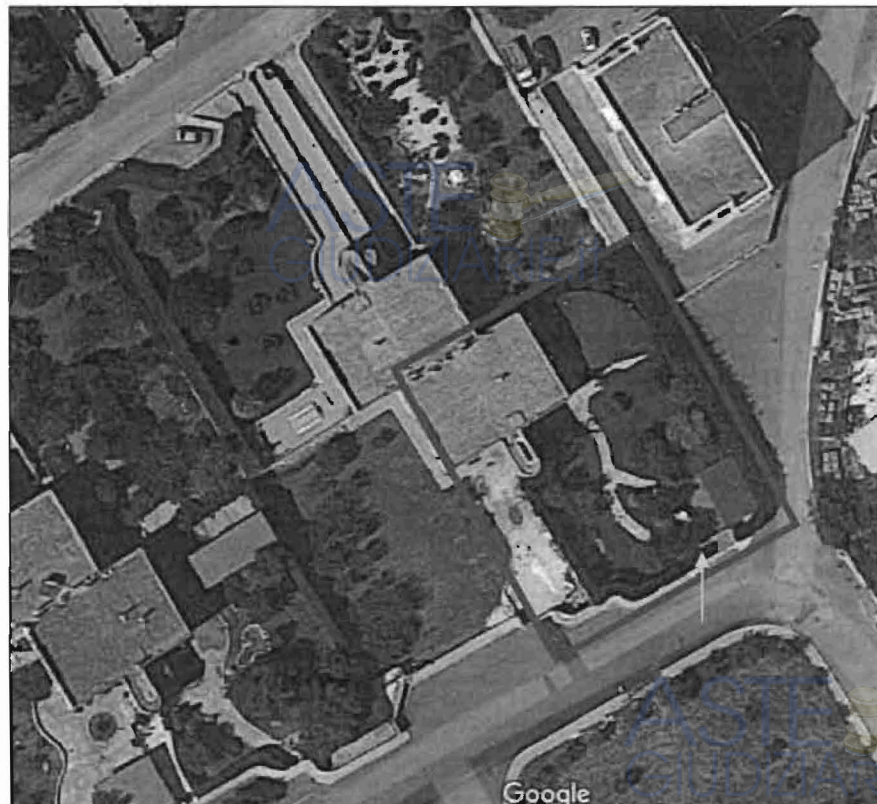
*Foto 2 - (da Via Donato Iacovazzo: freccia gialla cancello pedonale; freccia celeste cancello carraio)*

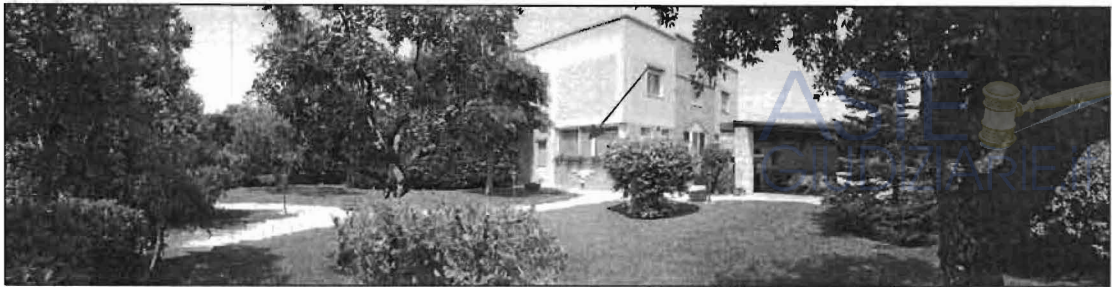
*Foto 3- Vista prospettica del fabbricato cui fa parte l'immobile oggetto di pignoramento (freccia rossa) con vista parziale della sistemazione esterna*

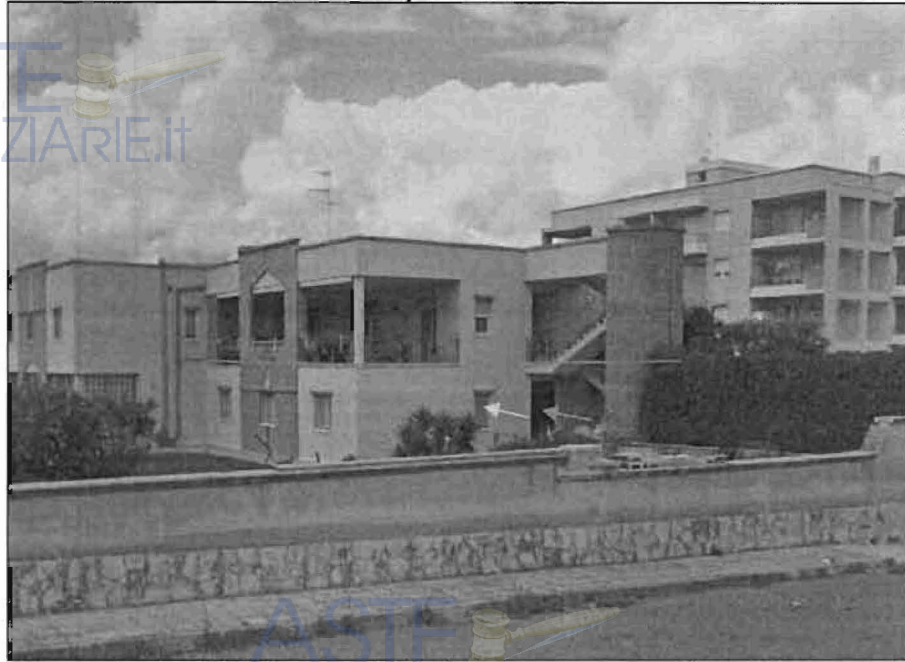
*Foto 4 - Vista prospettica del fabbricato - da Via Iacovazzo - cui fa parte l'immobile oggetto di pignoramento (delimitazione linea celeste) con vista delle finestre delle 3 camere da letto e del bagno 1 (quest'ultimo indicato con la freccia gialla), nonché portoncino d'ingresso alla villetta (freccia verde).*

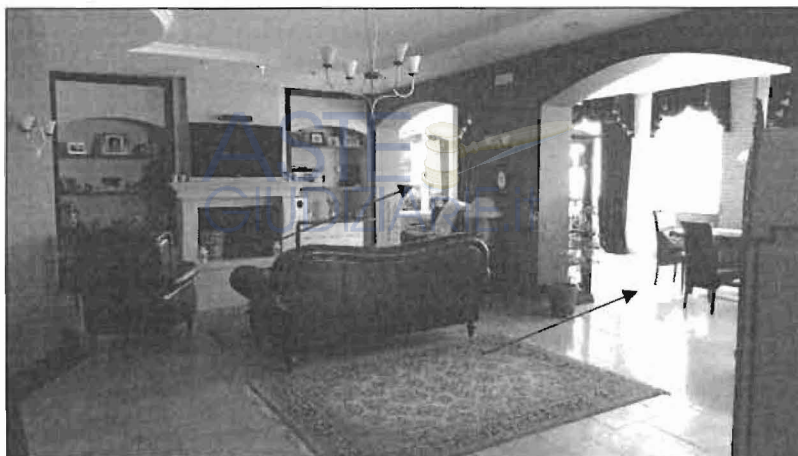
*Foto 9 – Vista – spalle al portoncino d'ingresso – soggiorno – (frecce rosse: ubicazione veranda coperta chiusa ed in fase di condono – apertura condono 30.01.2004).*

Inoltre, si precisa che per l'avvenuta trasformazione "abusiva" della veranda coperta a civile abitazione è ancora in fase di istruttoria la domanda di sanatoria, datata 31 marzo 2004, protocollata al n.ro prot.8054 all'Ufficio Protocollo Generale del Comune di Martina Franca, intestata a ██████████. A tal proposito, l'ufficio tecnico preposto in data 20 settembre 2016 prot. n.ro 54340 ha inviato, alla debitrice esecutata la comunicazione per concludere l'iter tecnico-amministrativo ai fini del rilascio della concessione sanatoria edilizia.

Sulla scorta della documentazione in possesso, lo scrivente ritiene di quantificare in circa € 6.000,00 i costi (conguaglio oblazione, oneri concessori, incremento regione comprensivi di interessi + spese tecniche) per definire l'aspetto tecnico-amministrativo dell'immobile, che saranno considerati ai fini della stima del valore di mercato dello stesso.

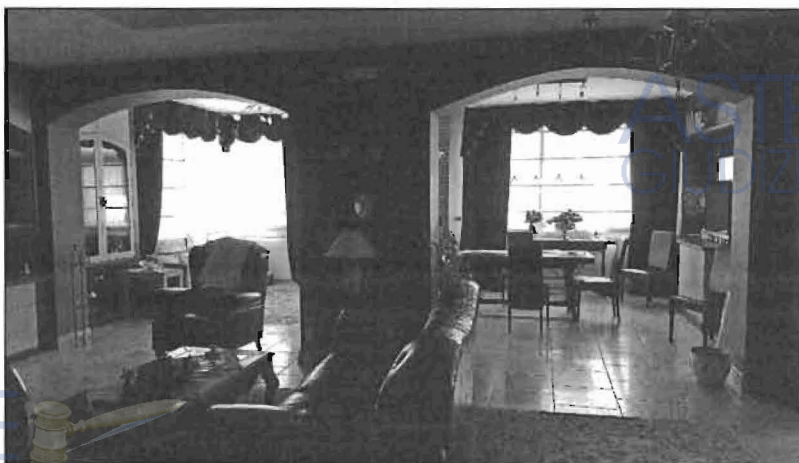
*Foto 10 – Vista laterale della veranda coperta chiusa ed in fase di condono – apertura condono 30.01.2004.*

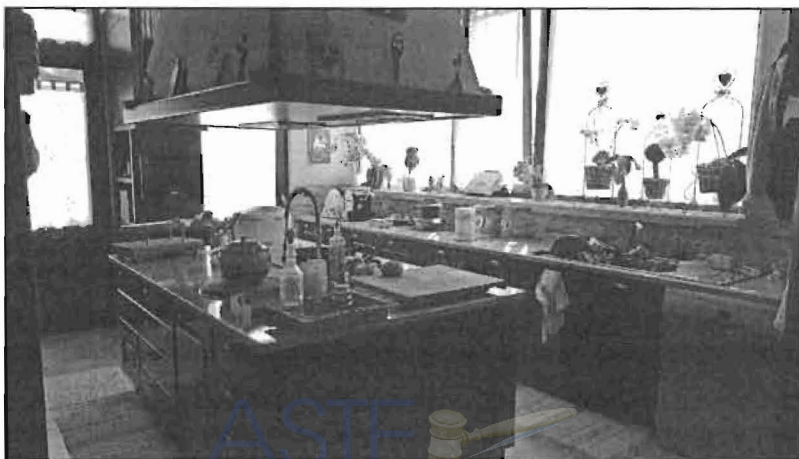
*Foto 11 – Vista parziale cucina ubicata in quota parte della veranda coperta chiusa ed in fase di condono – apertura condono 30.01.2004.*

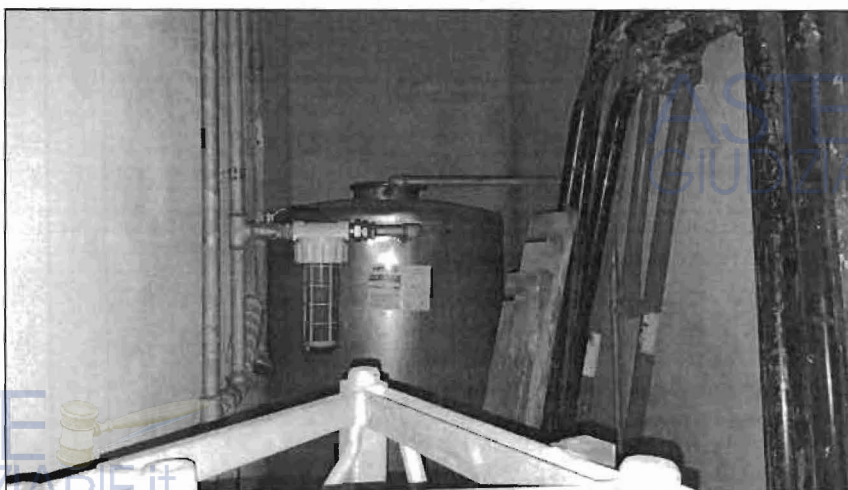
Per quanto afferente l'impianto idrico, si rammenta che nell'intercapedine, posta al piano interrato, vi è in angolo la cisterna zincata, da 1000 litri, con impianto, di rilancio acqua potabile, dell'abitazione in esame. Pertanto tutte le aperture esistenti sulle mura perimetrali del locale al piano interrato, per ovvie ragioni di suddivisione dei lotti, dovranno essere murate. Inoltre, dovrà essere murato l'attuale accesso del vano scala collegante il piano interrato col piano terra, il cui arrivo è nella proprietà dell'immobile in esame.

*Foto 18 – Cisterna in acciaio zincato acqua potabile a servizio impianto idrico della unità immobiliare.*

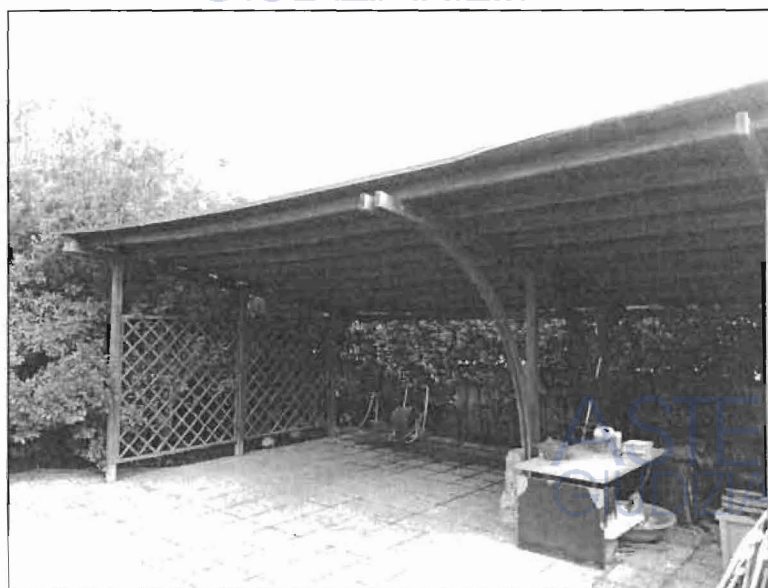
*Foto 19 – Vista parziale tettoia ricovero auto.*

Allo stato attuale, le due tettoie esistenti, poiché prive di autorizzazione amministrativa, risultano abusive; per quanto concerne la sanabilità si rimanda al paragrafo sulla "Regolarità Edilizia".

- la tettoia, aperta su tre lati, ubicata in adiacenza al cancello carraio, seppur di non modeste dimensioni in pianta (4,50 x 6,40 m per un totale di circa 29 mq), ed un'altezza variabile da 2,30 m a 1,80 m, a parere dello scrivente, è sanabile in

quanto, oltre a non costituire un volume edilizio (vi sono diverse sentenze in merito: T.A.R. Campania, Napoli, questa sezione, n. 03543/2011 e n. 03959/2014; T.A.R. Campania, Napoli, sez. VIII, n. 00971/2014; T.A.R. Campania Napoli, IV, 24 maggio 2010, n. 8342; T.A.R. Piemonte, n. 2824 del 12.7.2005; T.A.R. Liguria, I, 12 dicembre 1989, n. 943; T.A.R. Sicilia Catania, 30 settembre 1994, n. 2171), non rientra tra gli interventi di trasformazione urbanistica ed edilizia del territorio subordinati a permesso di costruire, elencati dall'articolo 3, comma 1, lettera e) del citato D.P.R. n. 380 del 2001, e comunque, l'eventuale volume, configurabile, è non superiore al 20% del volume dell'edificio principale (vi è una recente sentenza in merito ad una tettoia aperta su tre lati - TAR Campania, sez. I Salerno, sent. 16 gennaio 2017 n. 109);

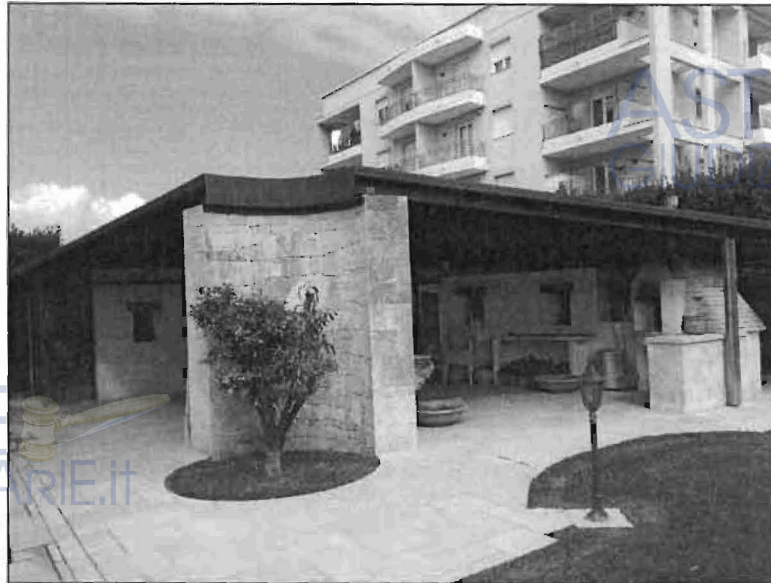
*Foto 20 – Vista frontale tettoia "a ventaglio" con sottostante locale tecnico centrale di condizionamento e forno/barbecue.*

- la maxi tettoia, a forma di ventaglio, ubicata sul lato est del giardino, avente una superficie di circa 80 mq (raggio di apertura di circa 9 metri), seppur aperta su tre lati – a parere dello scrivente i sottostanti manufatti, quali locale centrale termica (non autorizzato, ma sanabile), muro con aperture passavivande e forno/barbecue, non concorrono all'ipotetica configurazione di cubatura edilizia, nella sua visione d'insieme della tettoia anche avente un'altezza media di circa 2,50 m. Comunque, oltre a sviluppare una cubatura di molto eccedente il 20% del volume dell'unità immobiliare staggiata, si “sovrappone”, urbanisticamente, all'esistenza della tettoia di cui al p.to precedente e quindi risulta di difficile e complessa lettura la potenziale sanatoria, alla luce anche del Regolamento Edilizio Comunale, approvato il 22 settembre 2016 con Delibera n.22 del Commissario Straordinario, che non legifera in merito alle tettoie. Pertanto, lo scrivente ritiene di affermare che, nella fattispecie, vista la contemporanea presenza di due manufatti simili, “non autorizzati”, quest'ultima tettoia è da ritenersi non sanabile e quindi tale circostanza sarà considerata alla stregua di deprezzamento nella complessiva valutazione immobiliare.

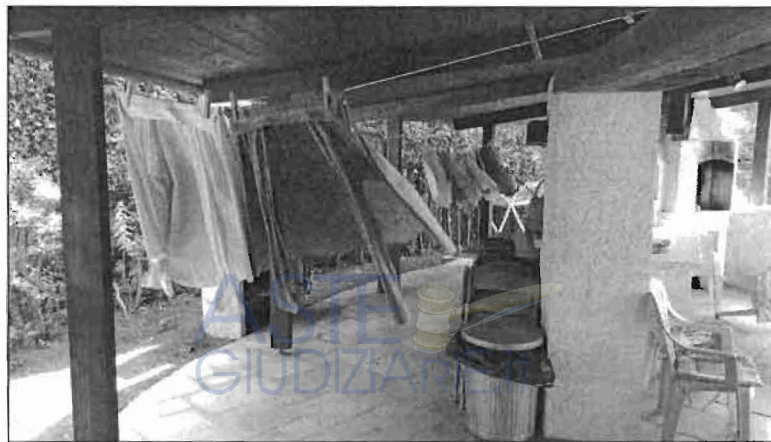
*Foto 21 – Vista posteriore tettoia "a ventaglio".*
