# TRIBUNALE DI TARANTO

## RELAZIONE DI STIMA

**Rapporto di valutazione dell'esperto**  
**Ing. Giuseppe Semeraro**

nel procedimento di esecuzione immobiliare n° 07/2021 R.G.E.

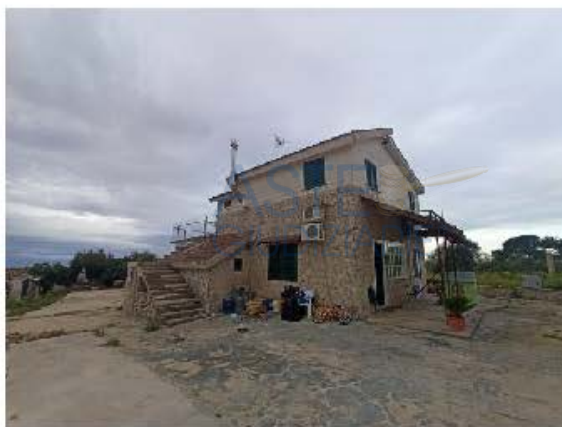
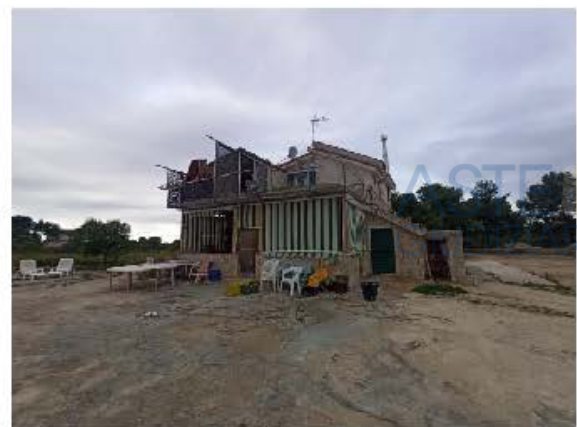
Le facciate esterne sono rivestite con lastre in pietra posate ad *opus incertum* per l'altezza del piano terra ed a rivestimento plastico spatolato al piano superiore. Pareti esterne e tramezzi sono in segati di tufo locale.

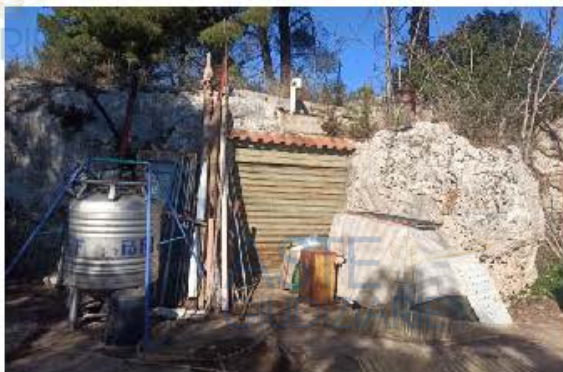
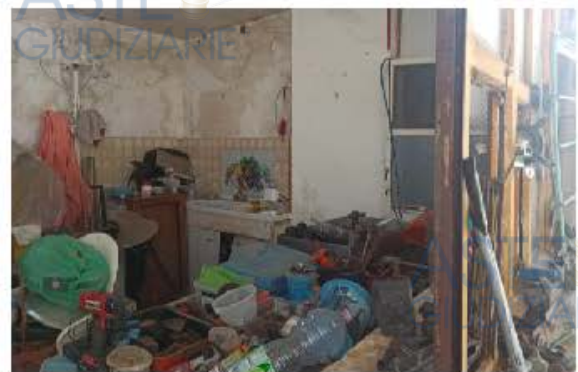
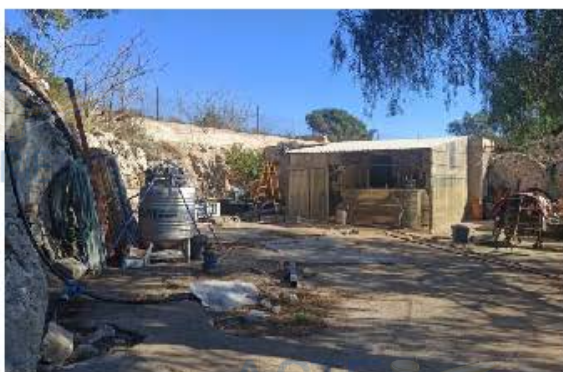
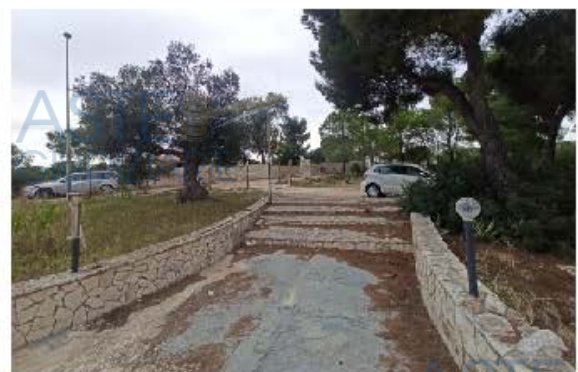
Il fabbricato manifesta svariate soluzioni costruttive estemporanee e talora fuori dai canoni della più elementare sicurezza (vedi scala esterna dai gradini semisgretolati e priva sia di adeguata pavimentazione e di idonea ringhiera di protezione verso il vuoto; balconi e tettoie realizzati con sottili pannelli coibentati sostenuti da puntelli metallici da carpenteria in numero e posizione inadeguati o vari cavi elettrici di alimentazione dei climatizzatori lasciati a vista all'esterno privi di idoneo isolamento).

Nell'area posteriore all'abitazione insiste un'area adibita a piazzale di sosta di mezzi agricoli e stoccaggio di materiali per i quali si utilizzano anche delle cavità naturali (grotte) in un costone calcarenitico nonché due tettoie ombreggianti e di protezione dalle intemperie in struttura metallica e lamiera ondulata. L'area scoperta è sistemata a piazzale sterrato di stoccaggio su cui sono disseminati in maniera confusa svariati materiali ed oggetti all'apparenza residuali di attività agricole e/o artigianali privi di valore e perlopiù da destinare a discarica.

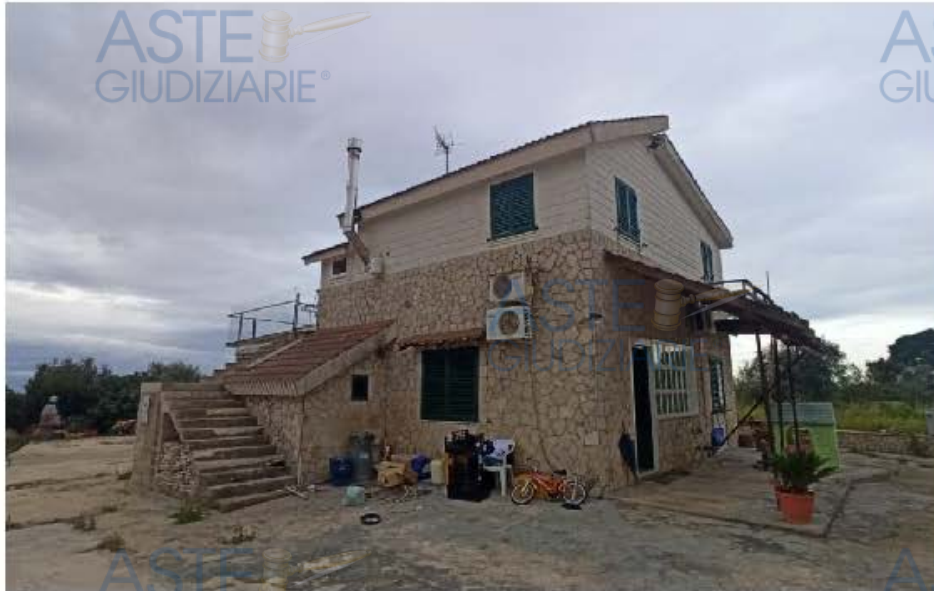
Strutture verticali: muratura portante e calcestruzzo;  
Solai: in latero-cemento;  
chiusure perimetrali: murature in tufo e mattoni;  
copertura: tetto a spiovente.

*Il fabbricato principale*

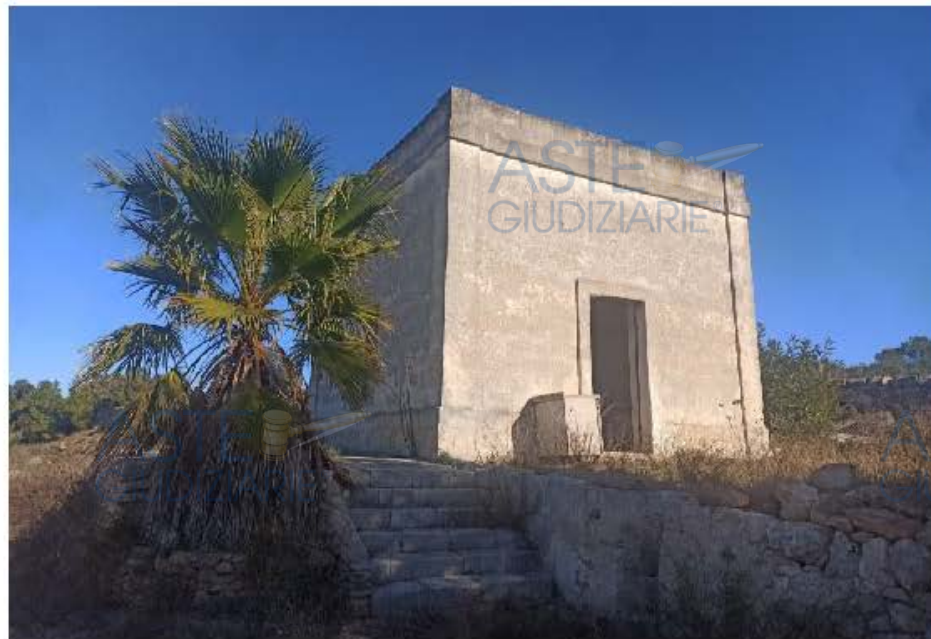
*Il fabbricato secondario*

Il fabbricato secondario è di remota costruzione ed è realizzato in muratura portante privo d'ogni rifinitura, utilizzato come deposito, semidiruto e quasi completamente aggredito da umidità da carente impermeabilizzazione in copertura e da infiltrazioni di risalita capillare dal terreno.

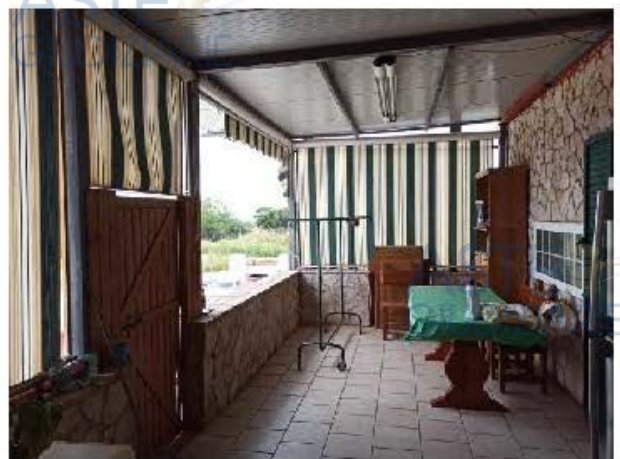
Foton6 - Atrio esterno (copertura da rimuovere)

Si osserva preliminarmente che gli ampliamenti a piano primo (creazione di piccolo vano sul balcone) e a piano terra (creazione copertura atrio retrostante) NON sono sanabili, pertanto sono da demolire; la diversa distribuzione interna e variazione prospettiva sono sanabili, a seguito di acquisizione Compatibilità Paesaggistica, con S.C.I.A. in sanatoria ai sensi dell'art.37 del D.P.R. 380/01.

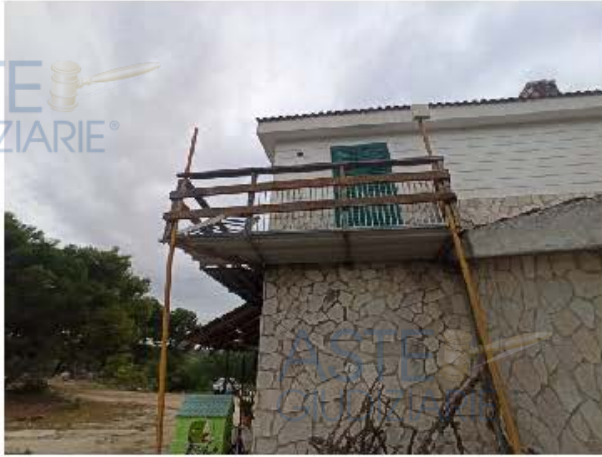
Foto n.7 - Manufatti precari da rimuovere
