Sezione esecuzioni immobiliari

Relazione di consulenza del CTU Ing. SEMERARO Michele nel procedimento di esecuzione immobiliare n. 7/2023 promosso da:

Descrizione del bene ricavata dall'atto di pignoramento		
Proc. n.	Lotto	Descrizione bene
Comune di Taranto		
7/2023	unico	" Piena proprietà del fabbricato sito in Taranto al viale Liguria n. 81, censito in C.F. al fg. 254, mappale 385, subalterno 7, cat. A/3, Cl. 2, consistenza 4,5 vani, rendita catastale euro 395,09"

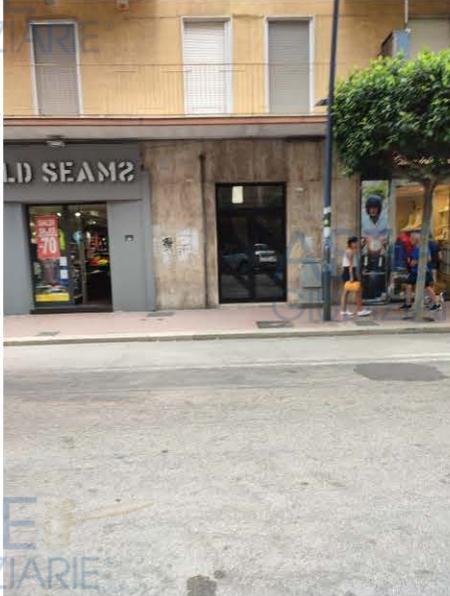
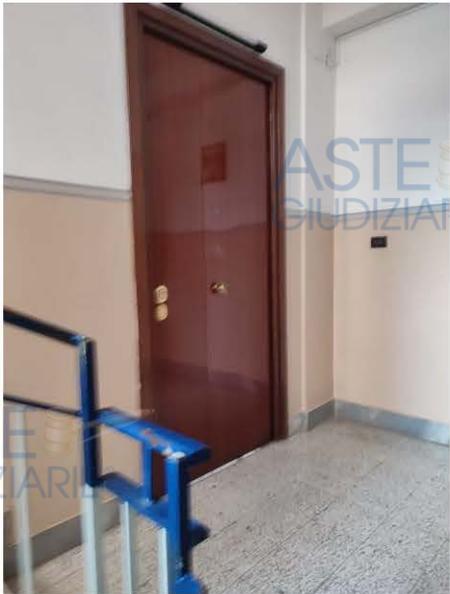
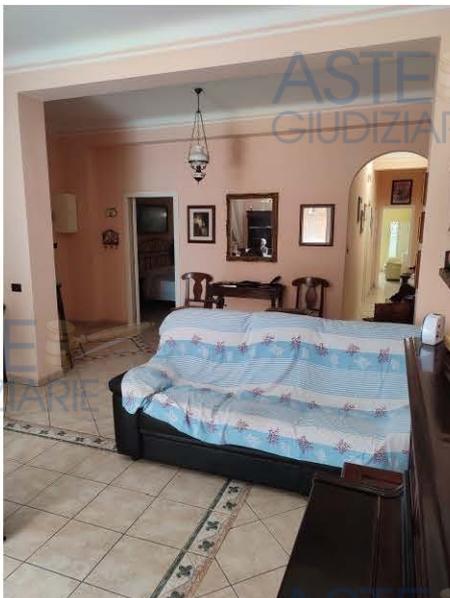
Lo stabile di cui fa parte l'appartamento è formata da piano terra e 5 piani superiori. L'appartamento, con accesso da portone condominiale individuato col numero civico 81, è posto al 2° piano, con porta d'ingresso a sinistra salendo le scale.

Esso ha una distribuzione interna non proprio funzionale (si veda planimetria catastale) con ingresso, ampio soggiorno, camera da letto, corridoio, bagno e cucina, per una superficie complessiva interna (calpestabile) di circa 87 mq.

L'altezza interna è di m 3,07. All'esterno ci sono 2 balconi, uno su via Liguria e l'altro su cortile interno chiuso a veranda.

Le strutture portanti dello stabile sono in c.a. con solai di tipo misto in c.a. e laterizio. Le murature esterne hanno uno spessore di 30 cm. Le divisioni interne sono da 10 cm di spessore. La copertura dello stabile è con terrazza piana.

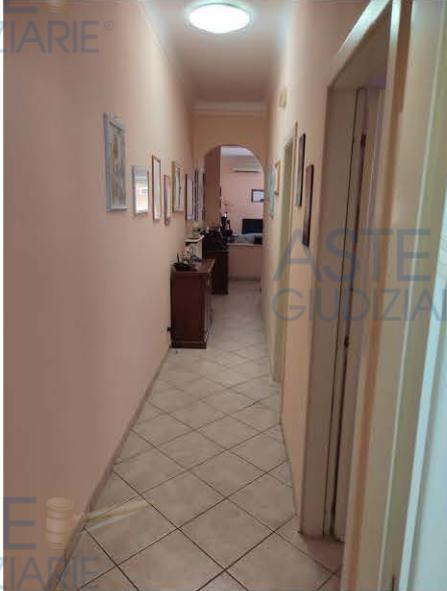
L'illuminamento naturale degli ambienti è discreto. Le opere di finitura, alcune delle quali sostituite una ventina di anni fa, sono di qualità economica. Gli intonaci interni sono del tipo civile a tre strati con tinteggiatura. I pavimenti interni sono in gres. Il bagno è rivestito con pia-

strelle. Le porte interne sono in legno risalenti all'epoca di costruzione. Il portoncino di ingresso all'appartamento è del tipo blindato. Gli infissi esterni sono in parte in legno, in parte in alluminio con vetrocamera e tapparelle in pvc. Il

balcone sul cortile interno è chiuso a veranda con una struttura in alluminio e vetri. Il bagno è dotato di doccia. L'appartamento è allacciato all'acquedotto, alla fognatura ed alla rete del

gas. Gli impianti tecnologici (elettrico, idrico-fognante) sono funzionanti. L'impianto di riscaldamento è di tipo autonomo con caldaia murale alimentata a gas metano (posta all'interno della veranda) e radiatori in ghisa.

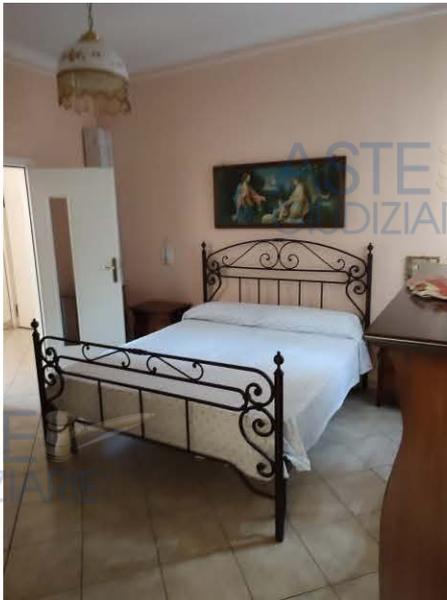
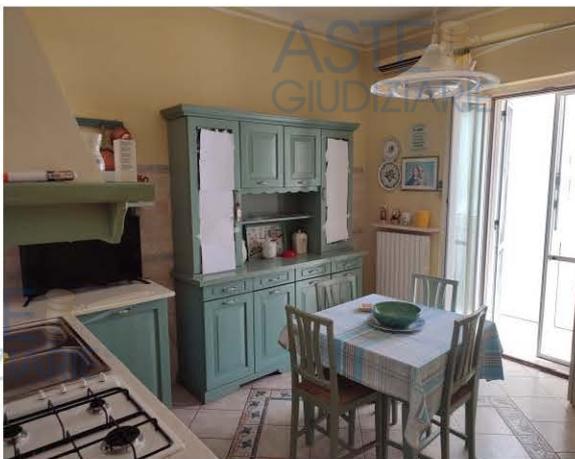
Dal sopralluogo è emerso che l'appartamento risulta conforme a tali grafici ad eccezione di una lieve diversa distribuzione interna (soppressione di un muro) e della presenza della chiusura (a veranda) del balcone sul cortile interno.

La diversa distribuzione interna può essere sanata facilmente con una spesa complessiva, comprendente anche le spese tecniche, di circa 2.500,00 €. La chiusura a veranda dovrà essere rimossa.

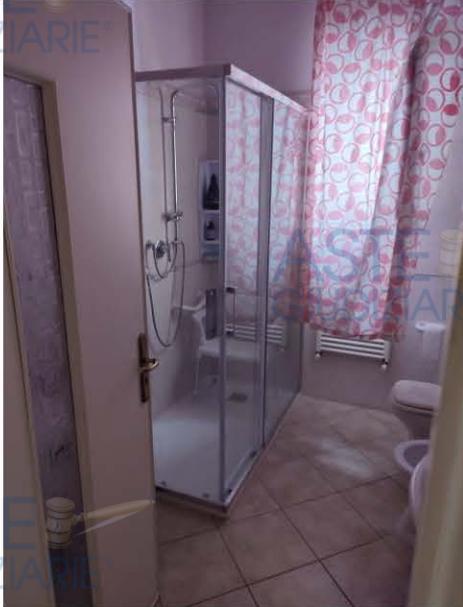
Stato manutentivo

Lo stato di conservazione e manutenzione dell'appartamento è buono. Circa una ventina di anni fa l'immobile è stato parzialmente ristrutturato. Anche lo stabile si presenta in discrete condizioni.
