LIQUIDAZIONE GIUDIZIALE (CCI)  
NUMERO DI RUOLO GENERALE 51/2024  
GIUDICE: GIUSEPPE DE FRANCESCA  
DEBITORE: ██████████

# PERIZIA ESTIMATIVA

COMPLESSO INDUSTRIALE IN VIA LUDOVICO ARIOSTO N. 3/5  
E VIA ARCHIMEDE N.5850 – ZONA INDUSTRIALE C1 - TARANTO  
FOGLIO 202TA P.LLE 141-124

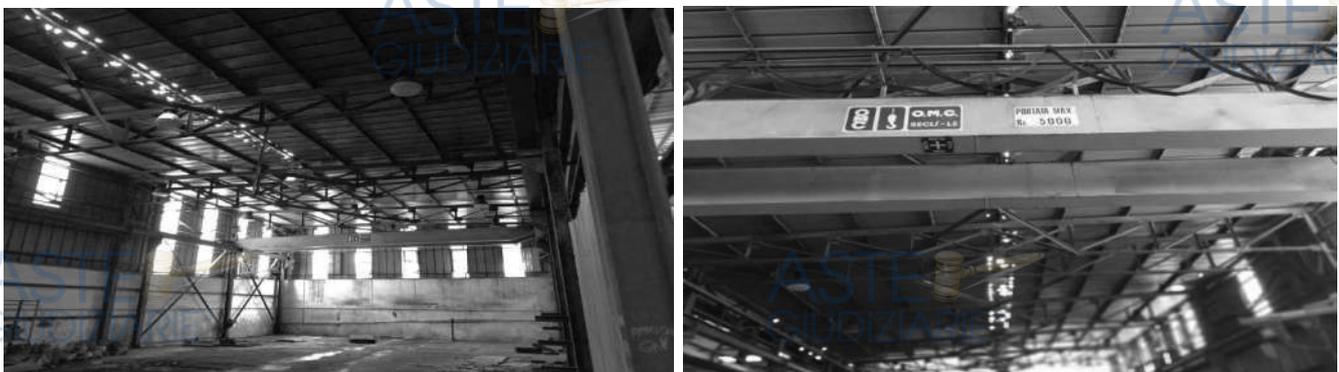
5.2.1 - Il **Corpo A**, che sorge sulla p.lla 141, comprende un **capannone metallico** rivestito in lamiera con tamponamento dello stesso tipo e strutture portanti in acciaio per la copertura sostenuta da travi reticolari dello stesso tipo.

Esso è strutturato per l'impianto di un **carro ponte** mobile del tipo a doppia trave, con portata fino a 5000 Kg, ancora esistente al suo interno, che trovasi in discrete condizioni di manutenzione in quanto utilizzato fino a non molto tempo fa. In ogni caso quest'ultimo dovrà essere oggetto di ogni di tipo di verifica e collaudo di legge prima di ogni suo utilizzo.

Interno del capannone metallico e suo carro ponte.

Tuttavia le strutture in acciaio necessitano di costante manutenzione programmata e determinata attraverso uno specifico piano conservativo ai sensi delle N.T.C. vigenti e, pertanto, non è possibile accertare, allo stato attuale, la piena sicurezza statica delle strutture portanti del capannone e delle sue strutture portate.

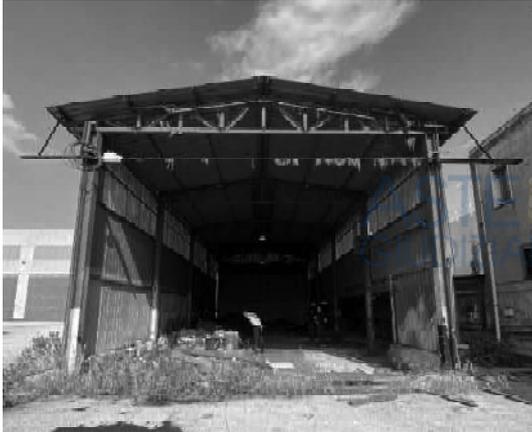
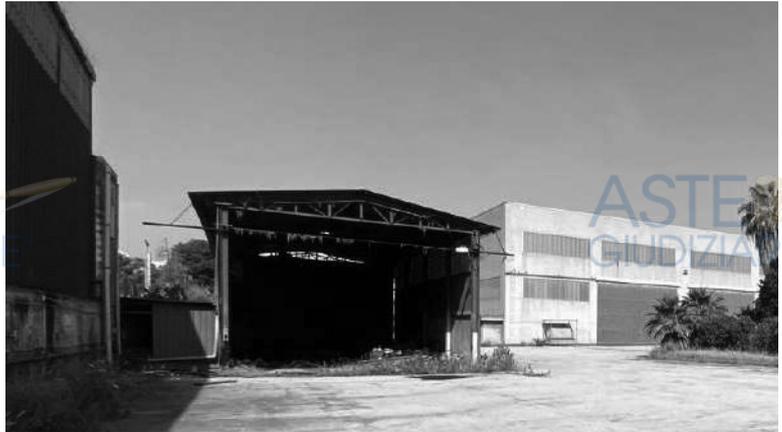
Il suo stato manutentivo risente della vetustà dell'epoca di realizzazione e le strutture in acciaio di cui è costituita, con capriate tralicciate e pilastri del tipo HE, necessitano di costante manutenzione programmata da determinarsi con uno specifico piano conservativo ai sensi delle N.T.C. vigenti.

Pertanto non è possibile accertare, allo stato attuale, la piena sicurezza statica delle strutture portanti della tettoia e delle sue strutture portate. Parte della struttura risulta priva di copertura e l'intera area necessita di una preventiva opera di bonifica ambientale a seguito dell'accumulo di residui di lavorazione.

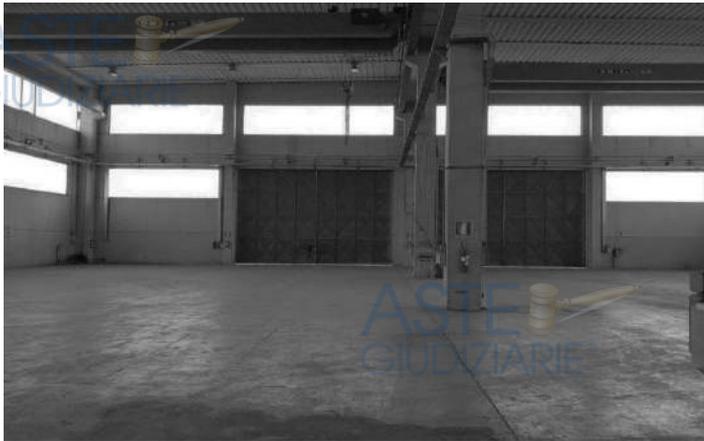
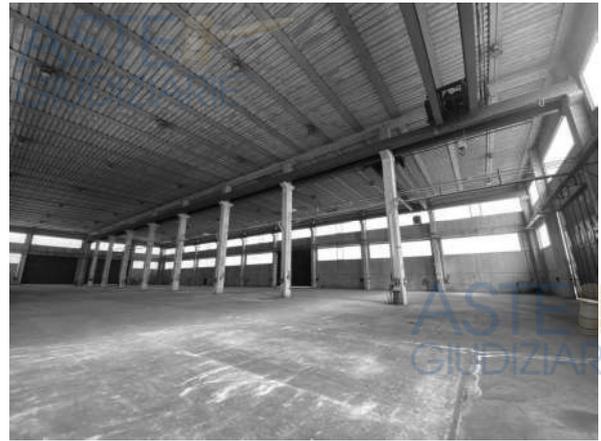
Il modulo servizi attiguo presente sul lato sud dell'edificio comprende due piani collegati dall'interno alla struttura principale del capannone. Al suo piano terra sono presenti spogliatoi, bagni, sala mensa ed accessori, mentre al primo piano è dislocato un ambiente ad uso ufficio *open space* con relativi servizi. Dal primo piano degli stessi uffici è possibile accedere all'interno del capannone attraverso una scala metallica con relativo ballatoio di collegamento in quota.

Una scala esterna è altresì presente per l'accesso autonomo al primo piano amministrativo.

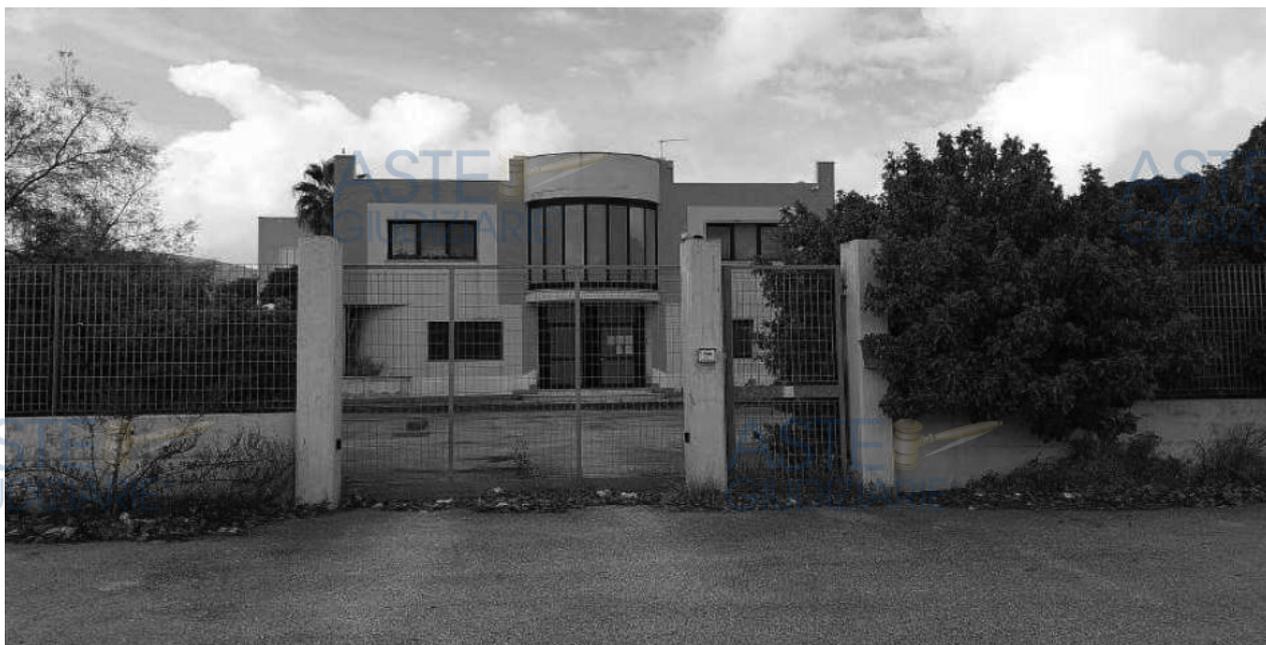
Dall'esame visivo della struttura non sono state constatate particolari lesioni o fessurazioni strutturali nelle murature, né nelle coperture. Il calpestio al piano terra non presenta segni di sprofondamento o qualunque altro problema strutturale. Questo evidenzia le buone proporzioni delle fondazioni ed il terreno di fondazione sul quale insistono le strutture portanti, presenta sufficienti garanzie di consistenza considerando il buono stato di conservazione della fabbrica per la mancanza di evidenti fenomeni fessurativi riconducibili a dissesti statici.

*Palazzina uffici (ingresso frontale)*

Per altro le condizioni di manutenzione generale sono da considerarsi sufficienti, non essendo presenti visibili fenomeni d'infiltrazione di eventuali acque meteoriche per cui è da considerarsi il buono stato conservativo delle coperture, essenziale per la valutazione dell'immobile.

L'impianto antincendio è dotato di estintori portatili, segnaletica e dispositivi di allarme acustico in stato di scarsa efficienza. Inoltre le vie di esodo in zona sicura, raggiungibili da alcune uscite di sicurezza dovranno essere oggetto di revisione per una più attenta condizione di sicurezza.

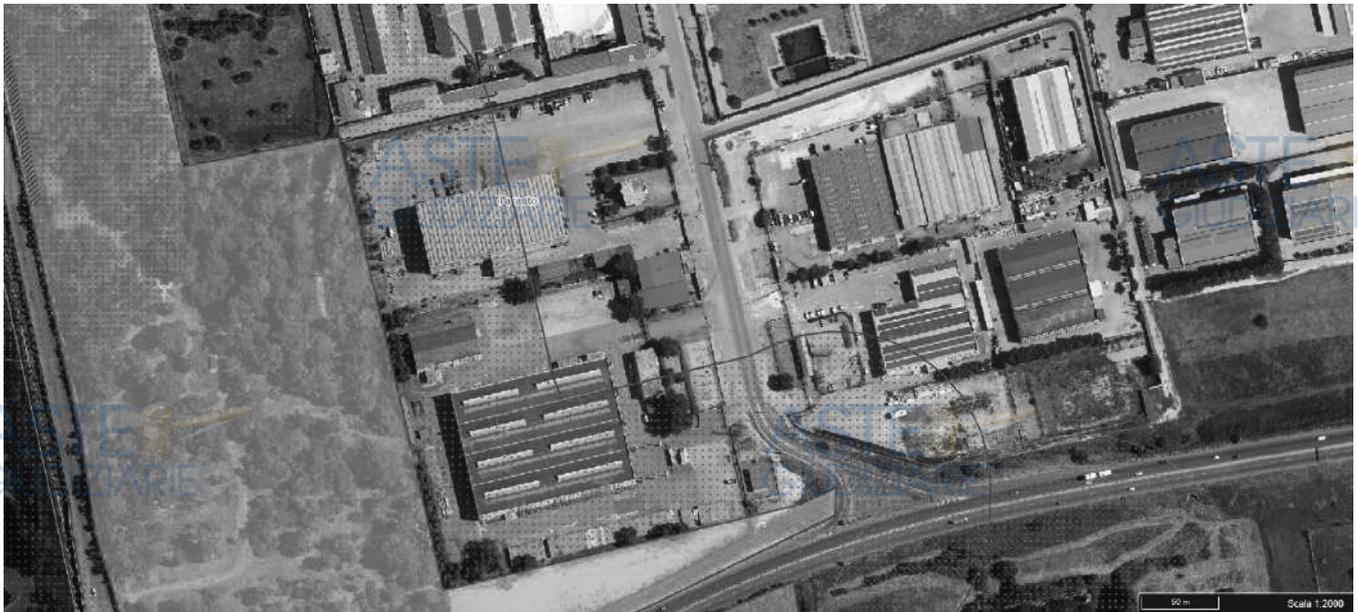
Sull'area oggetto di stima è presente dal 2014 il regime vincolistico del Piano Paesaggistico Territoriale Tematico regionale (PPTR) che nello specifico ha determinato su parte del lotto la condizione di "Area di rispetto dai boschi" ai sensi delle UCP 6.2.1 previste nelle Norme di Attuazione. Tale condizione determina oggi la parziale inedificabilità del suolo che invece è stato per lo più edificato in epoca antecedente l'entrata in vigore delle norme.

Stralcio PPTR: delimitazione dell'area di rispetto dai boschi sul lotto in esame.

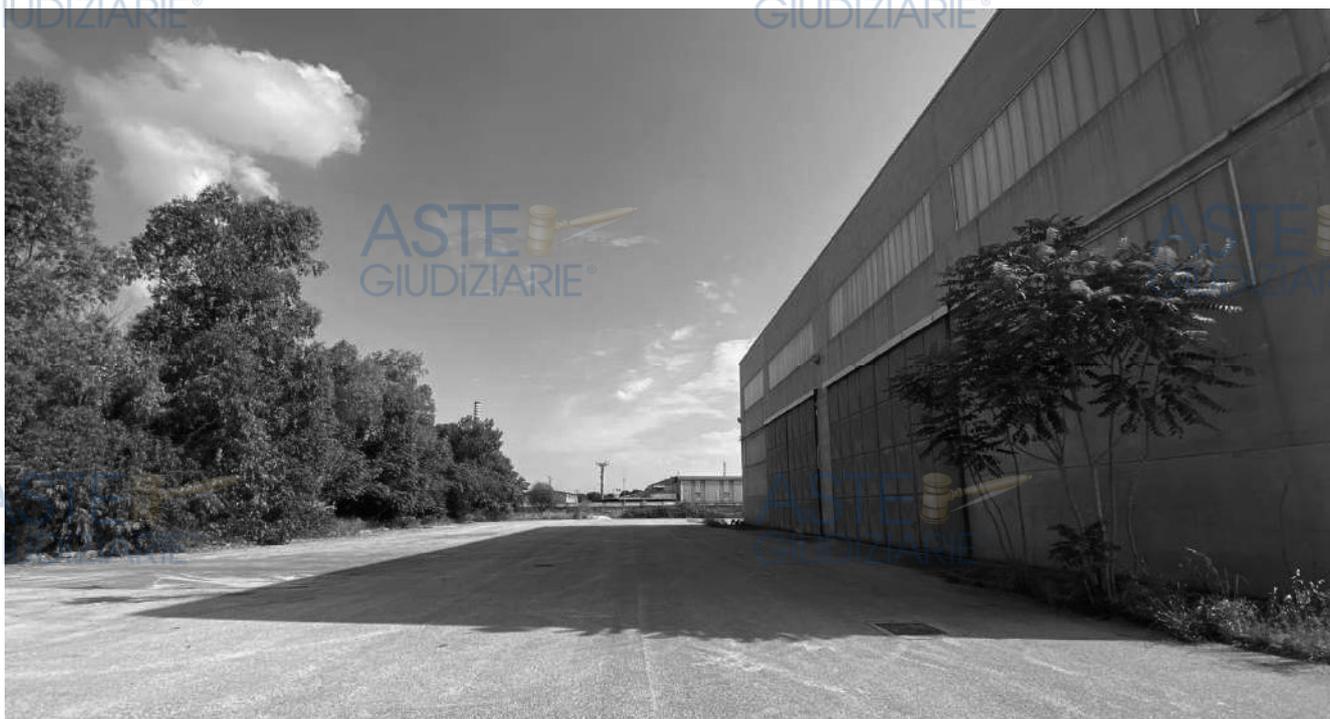
5.2.5 - L'**Area E** ad uso esclusivo della proprietà, risultante sul lotto a seguito dell'attuale condizione di edificazione, risulta pressoché pavimentata in conglomerato bituminoso in buono stato di conservazione su superficie piana sagomata secondo pendenze per la raccolta delle acque meteoriche e corredata di canali di raccolta, cordoli perimetrali per la definizione delle zone a verde e zone di manovra libere antistanti il capannone. L'ingresso all'area è dotato di due ampi cancelli del tipo scorrevole dimensionati per il passaggio di mezzi di grandi dimensioni.

Area libera asfaltata
