# TRIBUNALE DI TERAMO

**Procedura Esecutiva n° 156/2020**

**OGGETTO: CHIARIMENTI PROCEDURA 156/2020**

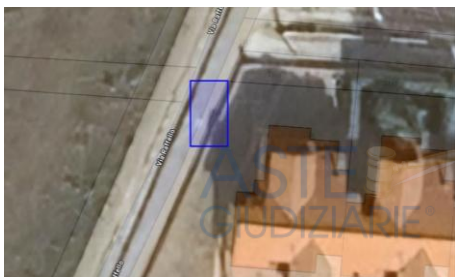
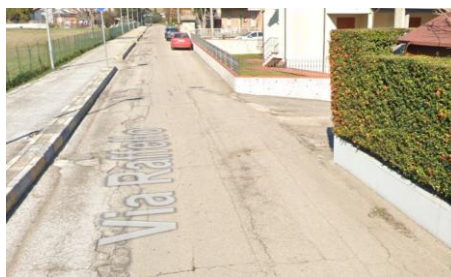
**-Appezamento di Terreno** (Part. 1459) della superficie catastale di mq. 7,00 circa, dalla sovrapposizione del catastale con il satellite, **l'area è posta lungo la strada comunale Via Raffaello.**

Allo stato attuale, l'area risulta destinata a strada comunale, pertanto il valore dello stesso è pari a zero.

- g) **LOTTO N°7** il pignoramento risulta corretto , ma di fatto **trattasi di un'area attualmente adibita a Strada Pubblica** - Via Raffaello di valore pari a Zero e, comunque , ai fini della sua considerazione nell'ambito della procedura occorre che si definisca l'iter per l'accettazione dell'eredità con beneficio dell'inventario a favore di XXXXX, trascritta in data 19/07/2024 reg. gen. 9218
