Perizia di Stima Immobiliare

Oggetto: Stato di fatto e stima immobiliare del fabbricato ubicato a Siculiana in via Scalia, n. 52 individuato all'Agenzia delle Entrate di Agrigento al foglio di mappa 25 con la particella 2599 al sub 1 adibito a civile abitazione.

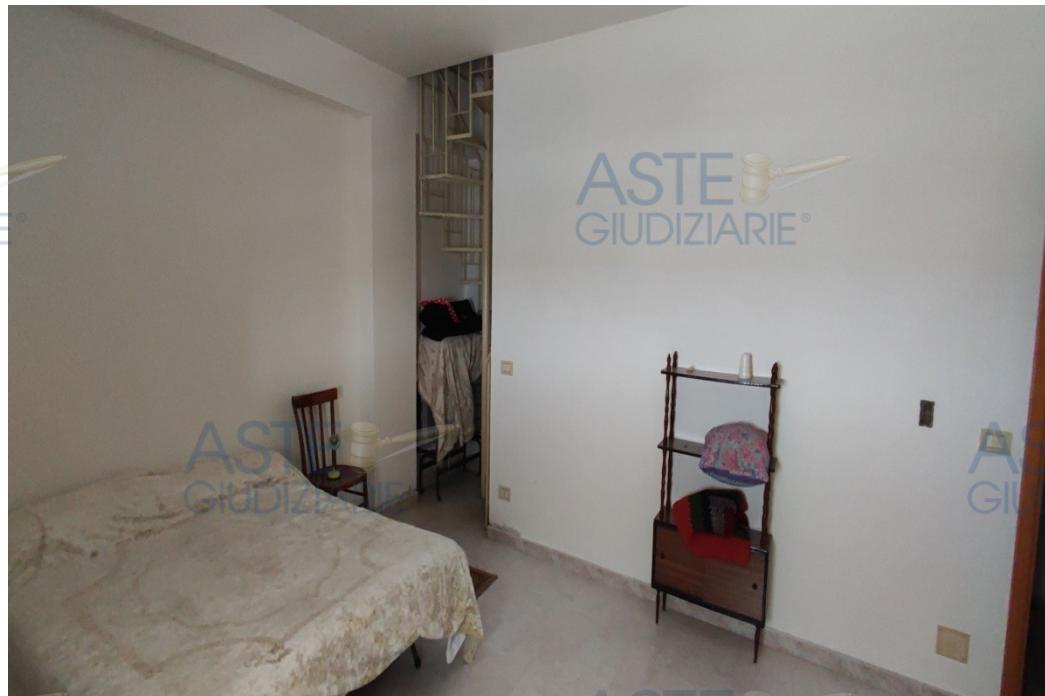
Foto n. 6 Camera piano secondo

una camera di mq. 19,97 e da un terzo piano composto da un locale ripostiglio di mq. 5,80 e da una terrazza scoperta di mq. 19,00.
