TRIBUNALE DI TERMINI IMERESE

Perizia dell'Esperto ex art. 568 c.p.c. Arch. Randazzo Andrea, nell'Esecuzione Immobiliare 125/2024 del R.G.E.

- **Bene N° 1** - Appartamento ubicato a Bagheria (PA) - Via Cotogni Prime Rocche, 24/A (Coord. Geografiche: 38°06'00"N 13°29'31"E)

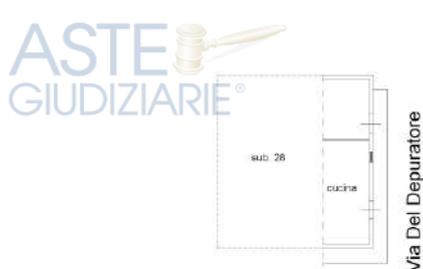
N.B. Porzione di U.I.U. unita' di fatto con il f.8 P.lla 3227 sub. 28. Rendita attribuita ai soli fiscali.

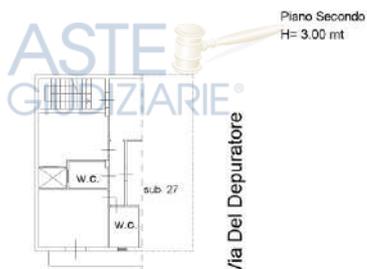
N.B. Porzione di U.I.U. unita' di fatto con il f.8 P.lla 3227 sub. 27. Rendita attribuita ai soli fiscali.

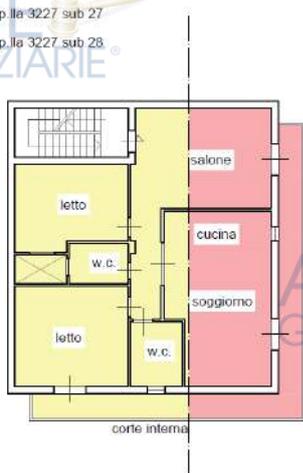
Pianta Piano Secondo Scala 1/100
come da Planimetria Catastale

- Confronto tra Pianta depositata in catasto e Pianta stato di fatto

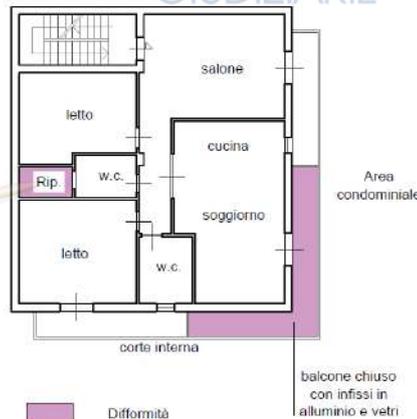
Pianta Piano Secondo Scala 1/100
Stato Attuale

Non sussiste corrispondenza catastale.

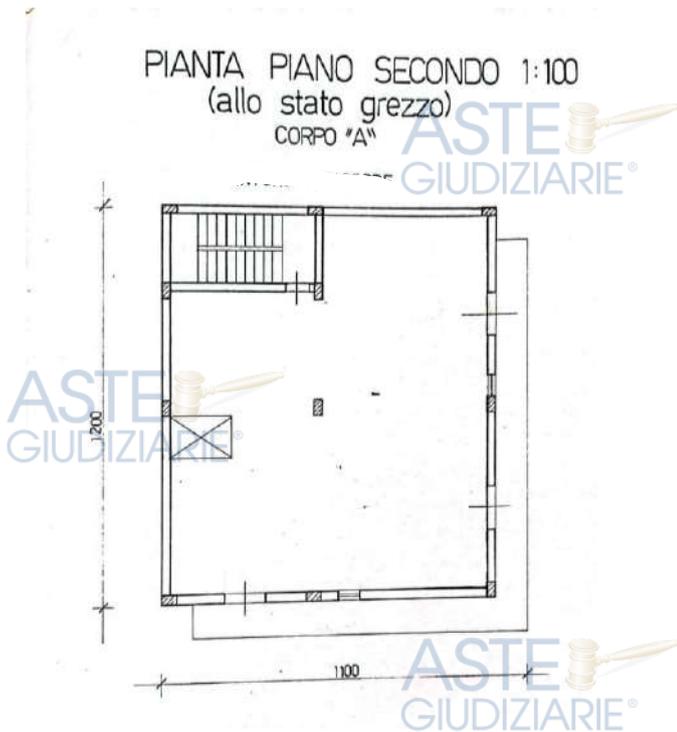
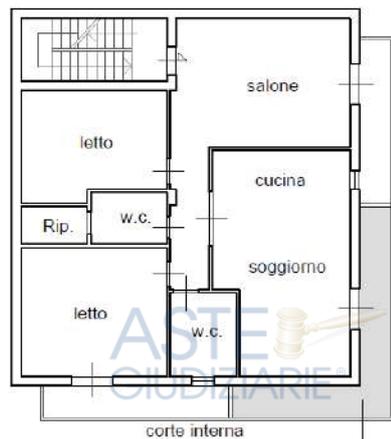
Pianta Piano Secondo Scala 1/100
Stato Attuale

- Confronto tra Pianta depositata alla pratica edile 902/NCE e Pianta stato di fatto

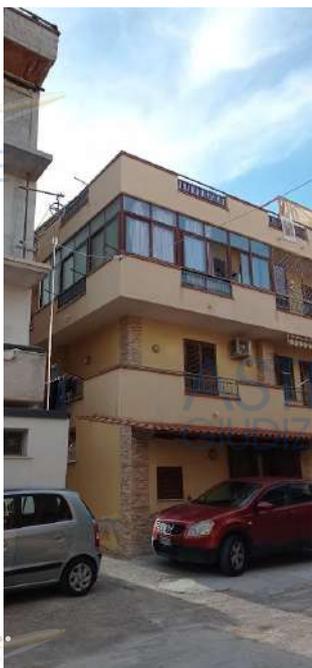
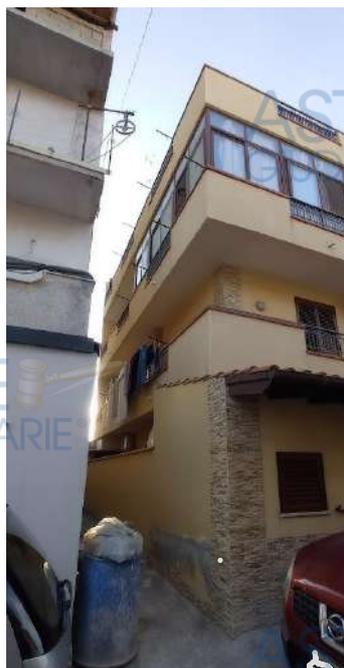
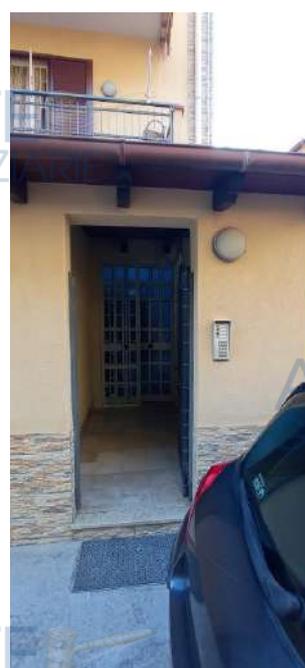
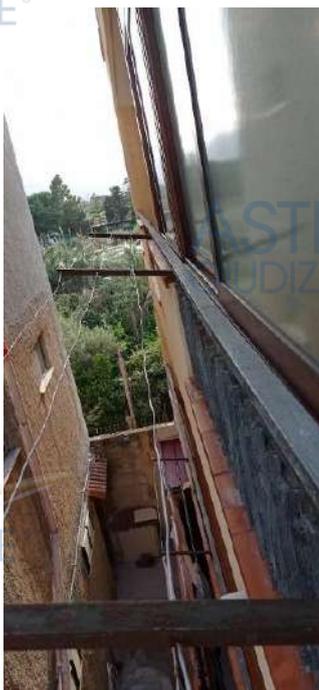
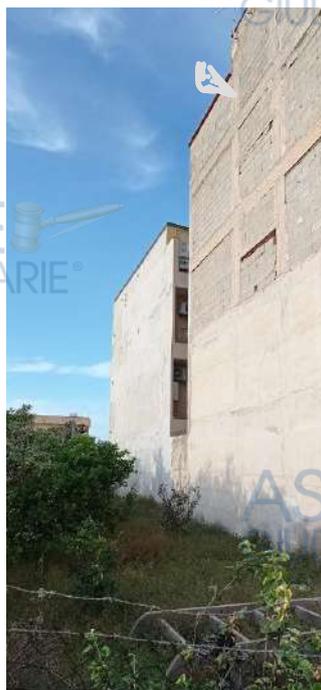
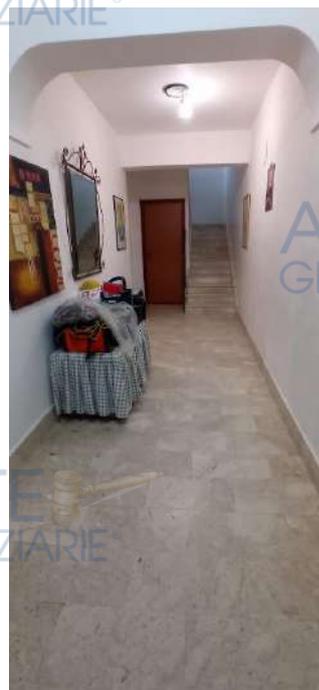
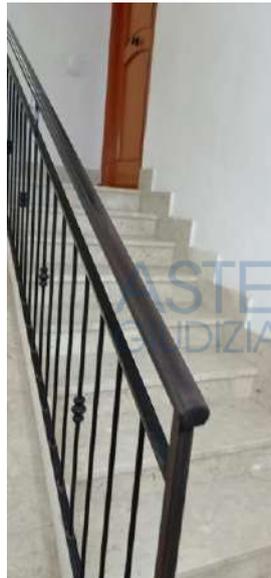
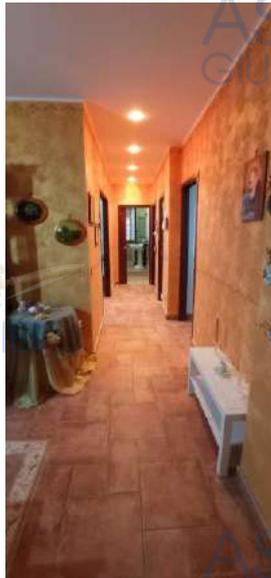
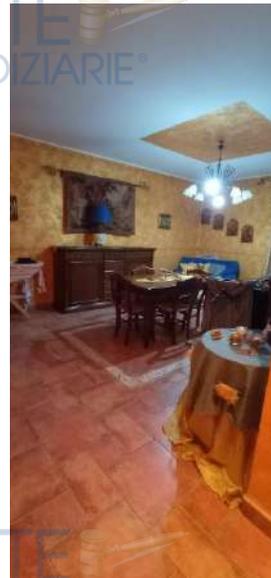
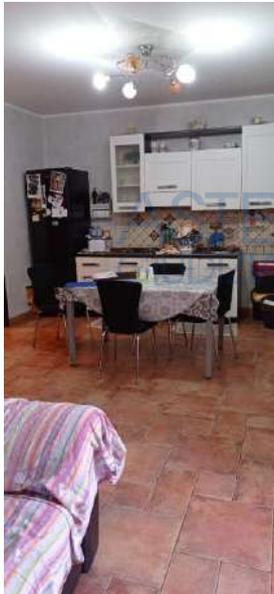
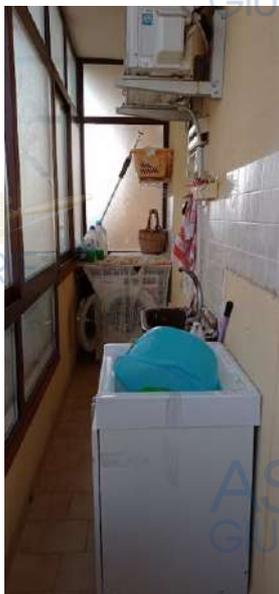
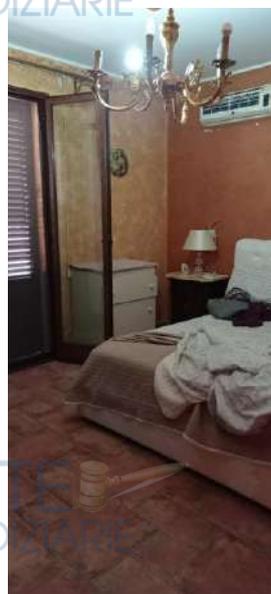
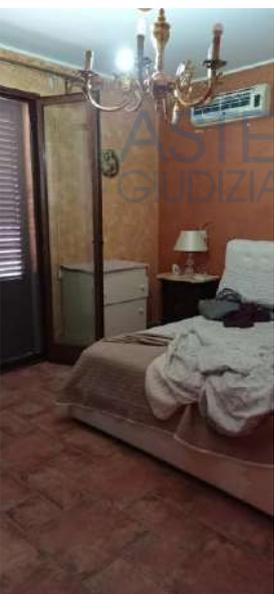
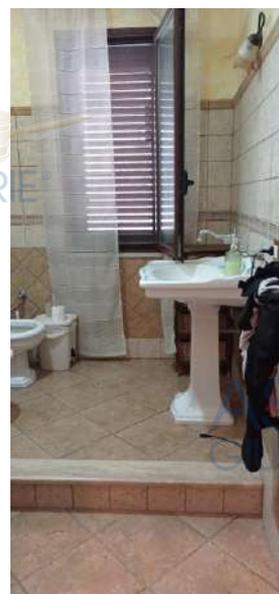
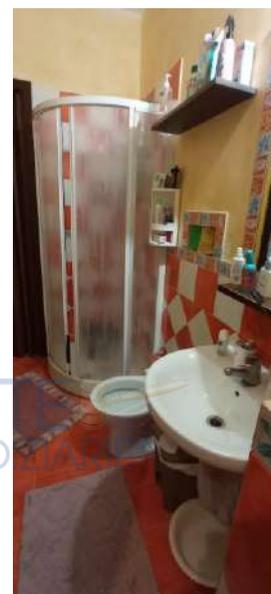
Alcune fotografie dell'immobile

Per quanto riguarda le finiture interne: i pavimenti sono in ceramica, le pareti sono intonacate e tinteggiate con idropittura, le porte interne sono in legno tamburato, gli infissi esterni sono in alluminio con vetri singoli. L'impianto elettrico ed idrico è sottotraccia, la climatizzazione estiva ed invernale è con pompe di calore. L'immobile è allacciato alla rete idrica comunale e dispone di riserva idrica condominiale, lo smaltimento delle acque reflue avviene tramite allaccio alla pubblica fognatura. Per una migliore comprensione sulla descrizione dell'immobile si rimanda alla documentazione fotografica ed alle planimetrie allegate (Allegati n. 6 e 7).

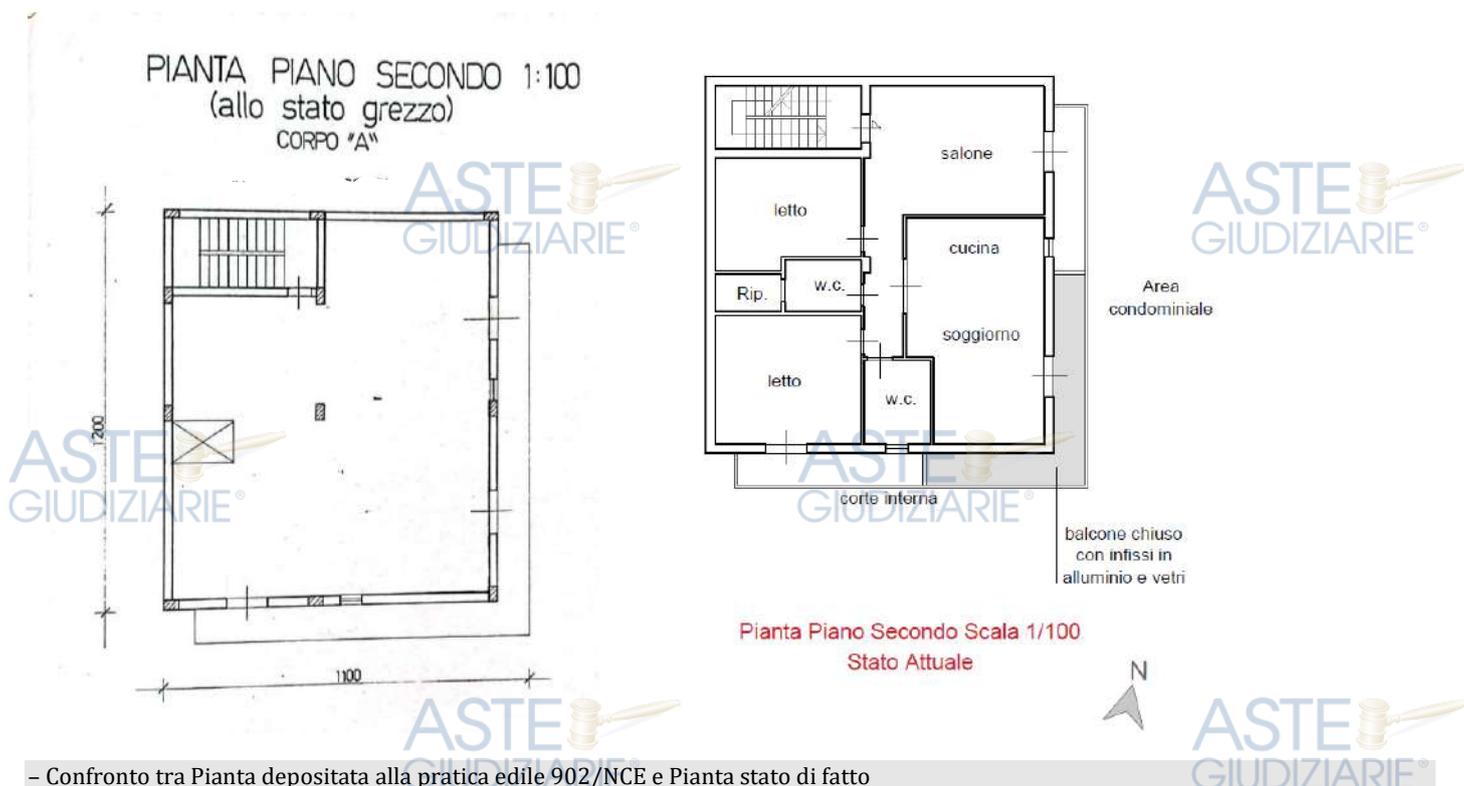
Tuttavia evidenzio, che la planimetria del secondo piano, allegata alla pratica, è rappresentata da un unico vano

con chiostrina e balconi; ma, come ho potuto accertare durante il sopralluogo, al posto della chiostrina è stato realizzato un ripostiglio, inoltre parte del balcone è stato chiuso a veranda con infissi in alluminio e vetrate.

- Confronto tra Pianta depositata alla pratica edile 902/NCE e Pianta stato di fatto

Di conseguenza, in relazione alle citate irregolarità, prima di presentare la pratica per la SCA si deve presentare una CILA tardiva per completare e sanare queste modifiche, ricordando che l'immobile si trova in zona soggetta a vincolo paesaggistico e quindi è necessario ottenere preventivamente anche l'autorizzazione della Soprintendenza BB.CC.AA., in particolare per la veranda realizzata nel balcone.

Qualora gli enti preposti non autorizzino le difformità riscontrate, l'aggiudicatario dovrà provvedere alla riduzione in pristino, in conformità a quanto rappresentato nella planimetria catastale e nella planimetria allegata alla pratica edile n. 902 NCE.

- Redazione della CILA tardiva e della SCIA con tutta la documentazione prevista dalla normativa di settore, per la regolarizzazione della veranda e della chiostrina interna € 4000,00

- Eventuali oneri per la rimessa in ripristino della chiostrina e dismissione della veranda, qualora la pratica per la regolarizzazione degli abusi si concluda con esito negativo € 4000,00; di conseguenza detto onere è alternativo e conseguente al risultato della pratica di regolarizzazione.
