TRIBUNALE DI TERMINI IMERESE

Perizia dell'Esperto ex art. 568 c.p.c. Arch. Vitale Roberta, nell'Esecuzione Immobiliare 127/2025 del R.G.E.

- **Bene N° 1** - Villetta ubicata a Misilmeri (PA) - VIA PELLINGRA N.145

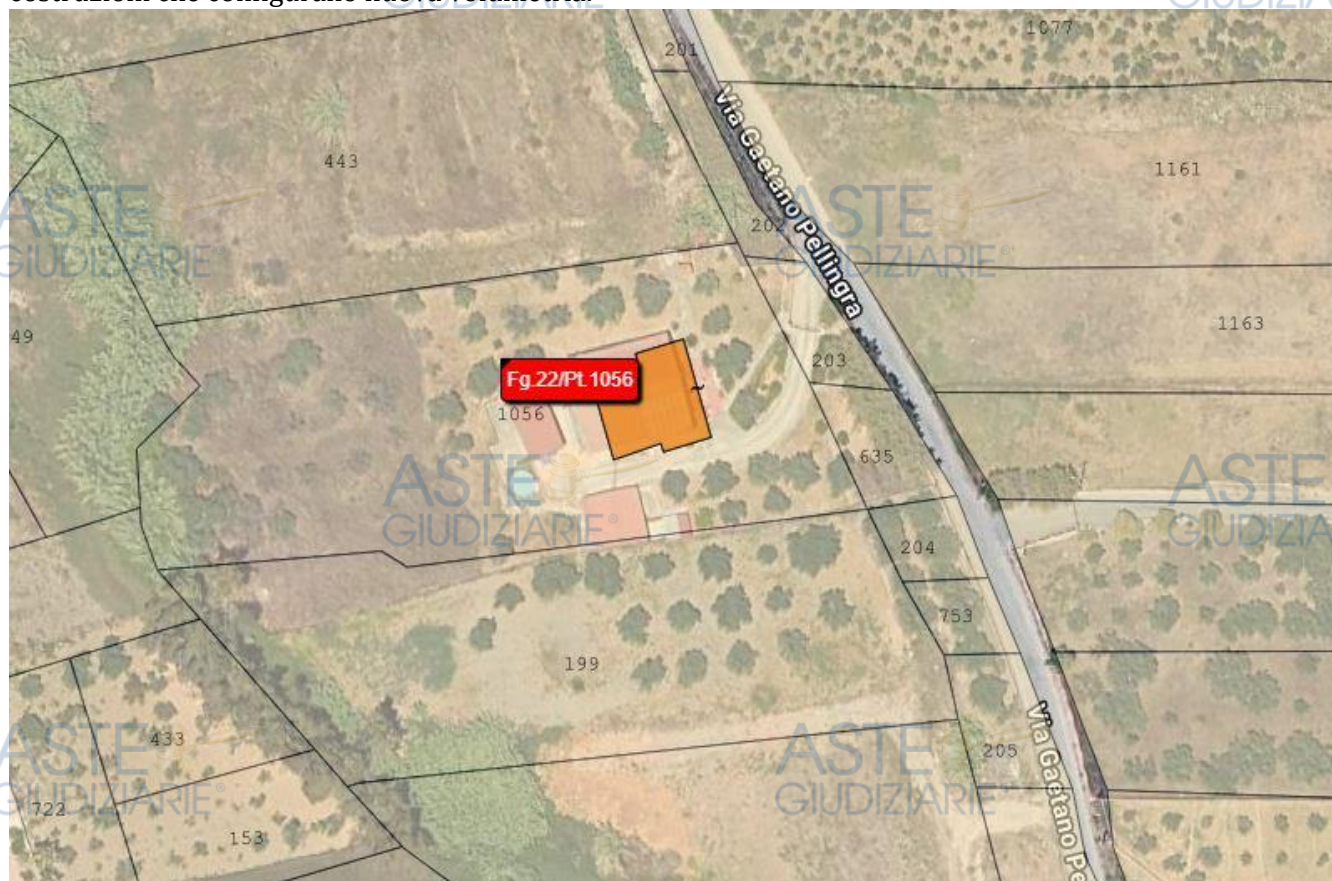
Non si è tenuto conto della tettoia a protezione delle auto parcheggiate all'esterno e del locale pertinenziale in parte verandato, in quanto per questi elementi è prevista la dismissione, non è possibile effettuare ulteriori costruzioni che configurano nuova volumetria.

Sovrapposizione Ortofoto attuale e mappa catastale – tratto dal portale Simatrix for Maps

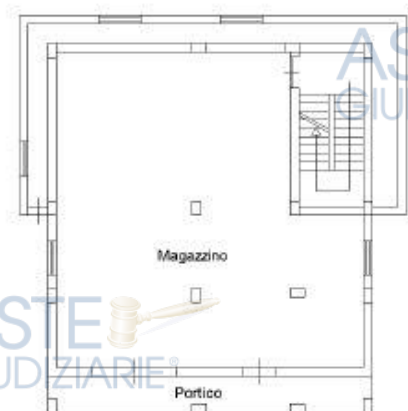
Piano S1
H = 3.20 mt

Estratto Planimetria Catastale Piano S1, tratto dal Portale Sister Dell'Agenzia delle Entrate

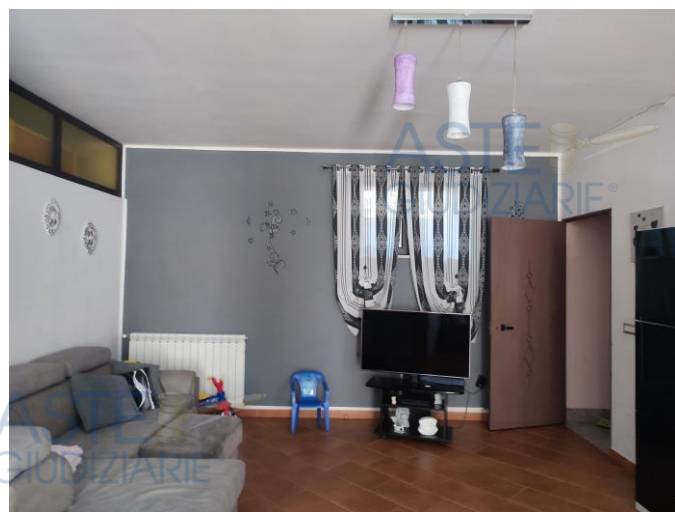
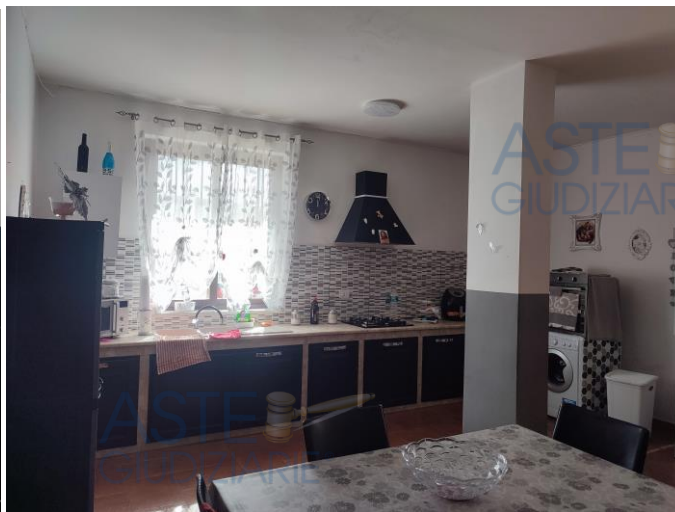
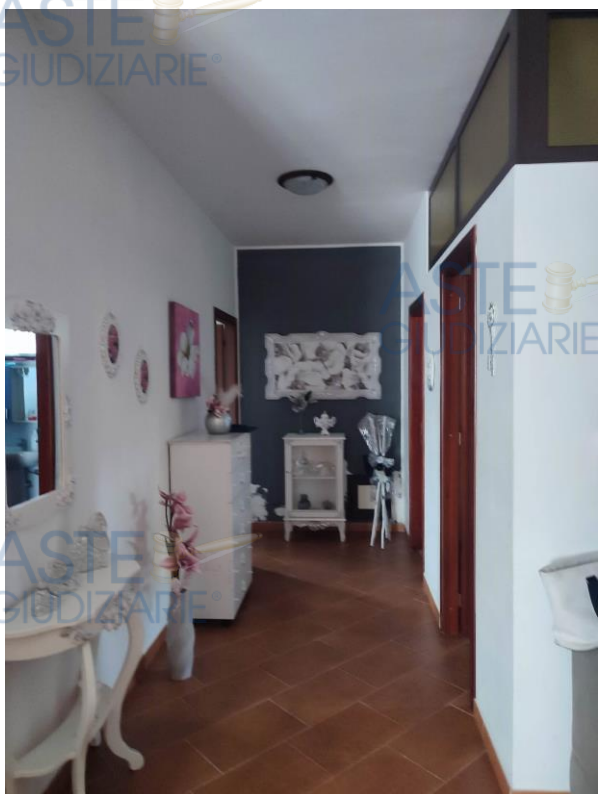
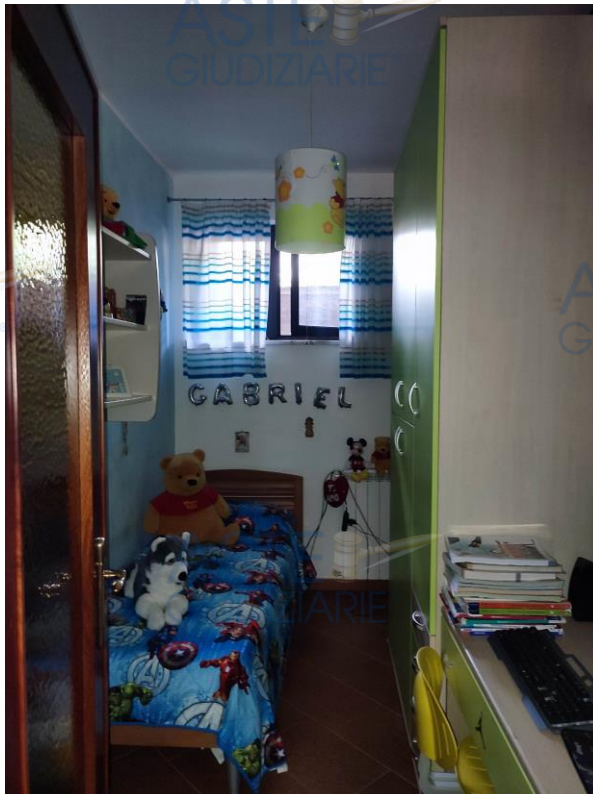
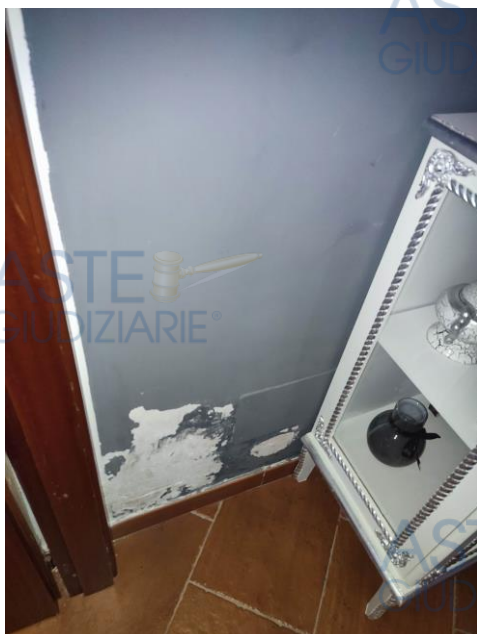
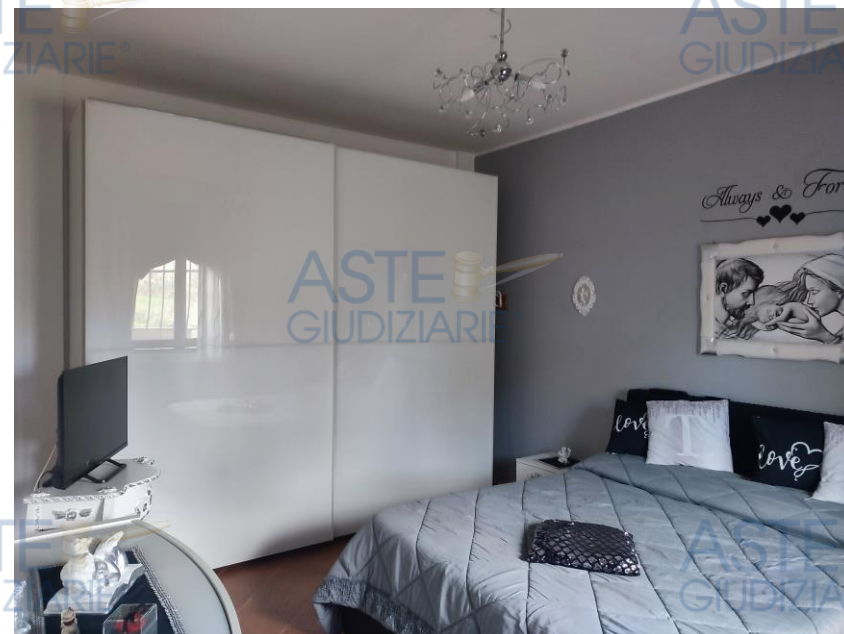
PIANO S1 (catastalmente magazzino)

Il piano seminterrato, originariamente autorizzato come magazzino/cantina, è stato trasformato in unità abitativa autonoma, con accesso sia dal vano scala comune sia dal portico esterno, le opere che hanno portato ad una diversa destinazione d'uso non sono state autorizzate. Il seminterrato si compone di: ambiente cucina; bagno; tre camere, di cui una separata unicamente tramite tenda e priva di tramezzatura e porta. Il livello seminterrato è occupato dalla figlia dei debitori e dalla sua famiglia. Tali opere costituiscono un cambio di destinazione d'uso non autorizzato, comportando difformità edilizia e urbanistica rilevante.

Il piano terra ha uno stato di conservazione normale, il piano primo è allo stato grezzo ed il magazzino è in condizioni mediocri ma sarà necessario ripristinare lo stato dei luoghi precedente.

Per il ripristino del livello seminterrato in magazzino, sarà necessario procedere con la demolizione delle opere eseguite in assenza di autorizzazione e che hanno portato ad un'altra destinazione d'uso non ammissibile; si potrà procedere presentando una Scia al Sue di Misilmeri per richiedere l'autorizzazione alla demolizione, è previsto il pagamento di diritti di segreteria e istruttoria pari a €50,00 ed in più € 54,28 per unità; il costo previsto per la demolizione di queste opere è stato stimato attraverso l'elaborazione di un computo metrico estimativo, utilizzando il prezzario Regione Sicilia secondo semestre 2024 (ultimo aggiornamento), ed è pari a € 9.500,48 + iva al 10% =10.450,52 euro; a tale costo va aggiunta la parcella di un tecnico, (si considera il prezzo medio applicato ad una Scia), € 1500,00 oltre accessori (4% Cassa professionista) per una spesa Totale pari a =12.115,32 euro

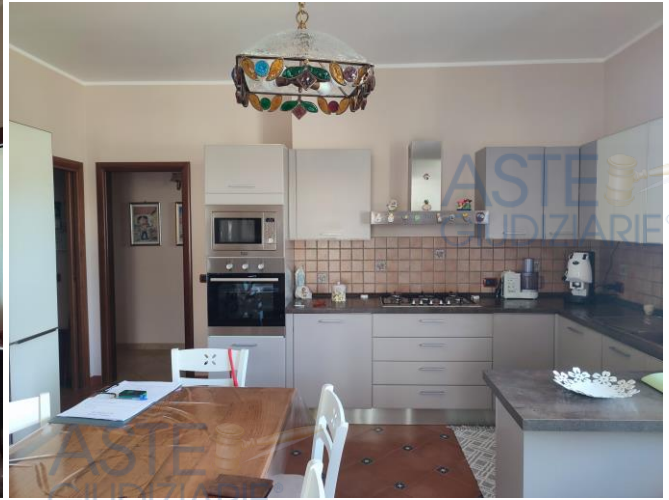
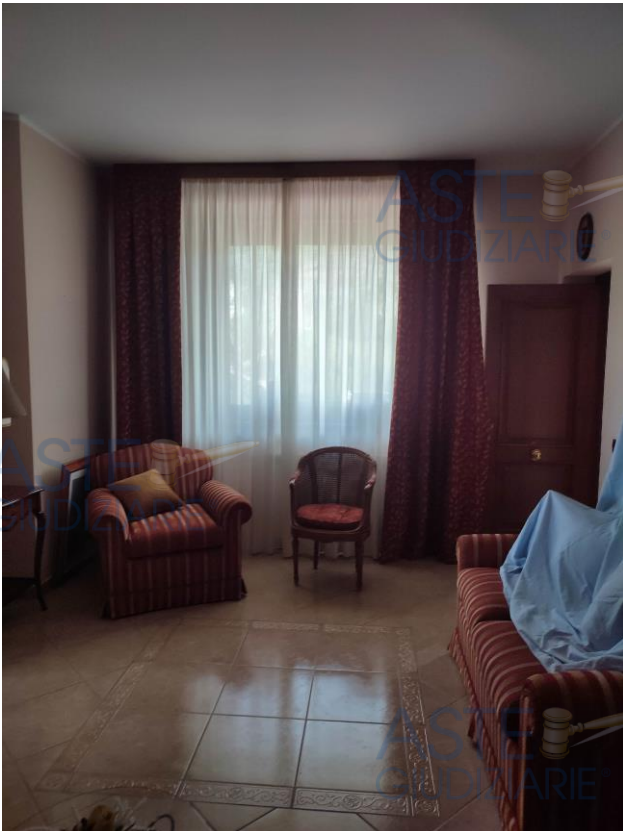
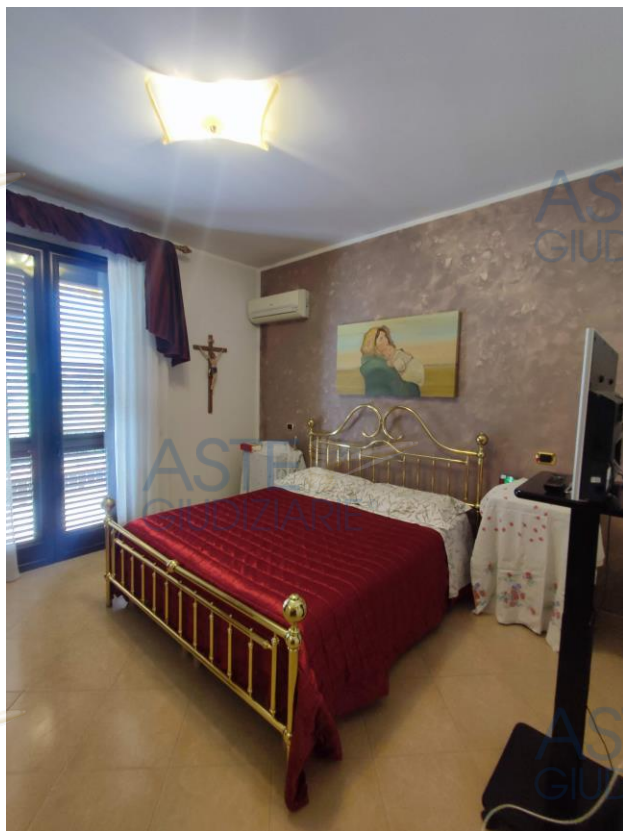
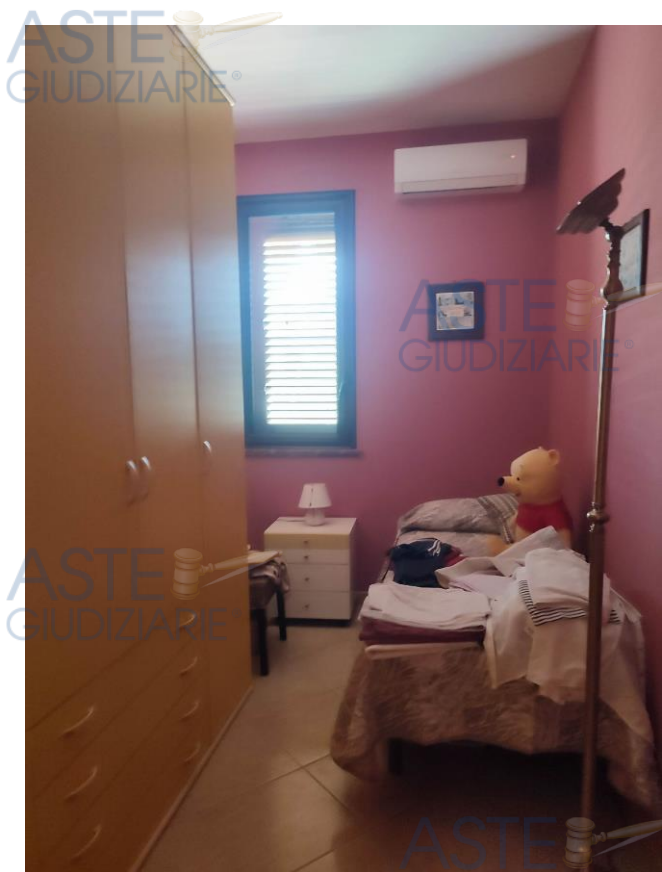
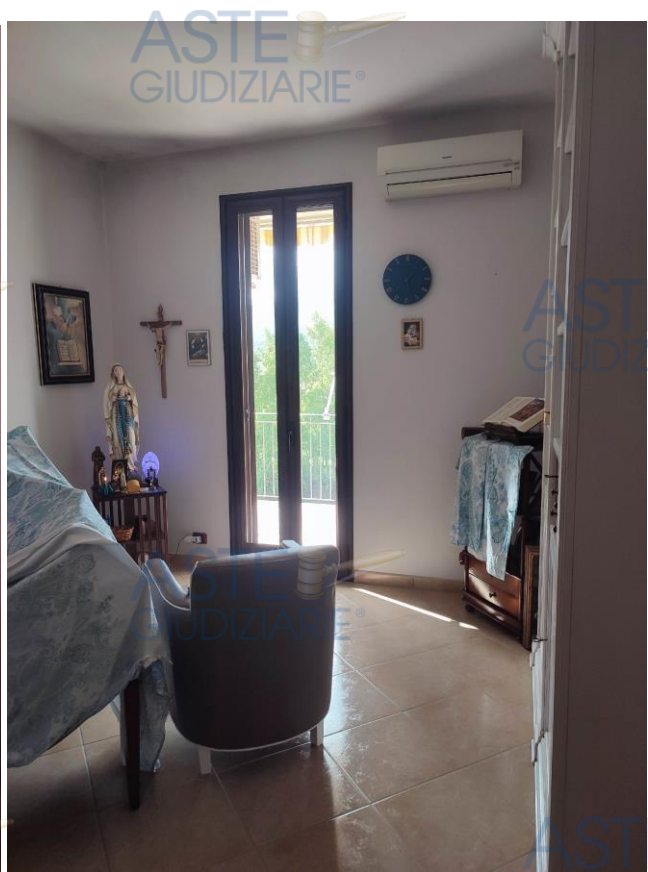
PIANO TERRA (abitazione)

Il piano terra mantiene la destinazione d'uso residenziale, conforme a quanto previsto in Sanatoria, presenta uno stato di conservazione normale; le caratteristiche principali di questo piano sono: pavimentazione in cotto nella zona cucina; pavimento in ceramica nel resto degli ambienti, infissi esterni in alluminio a taglio termico con doppio vetrocamera e persiane in alluminio; porte interne in legno tamburato, alcune di queste scorrevoli, il piano è riscaldato da una stufa a legna collocata nell'ambiente cucina, condizionatori all'interno delle singole camere da letto, termoarredi nei bagni e radiatori nel salone e nel disimpegno; dal soggiorno e dall'ingresso esterno si accede al vano scala che collega tutti i livelli dell'edificio, la scala è rifinita in marmo rosa con ringhiera in ferro battuto.

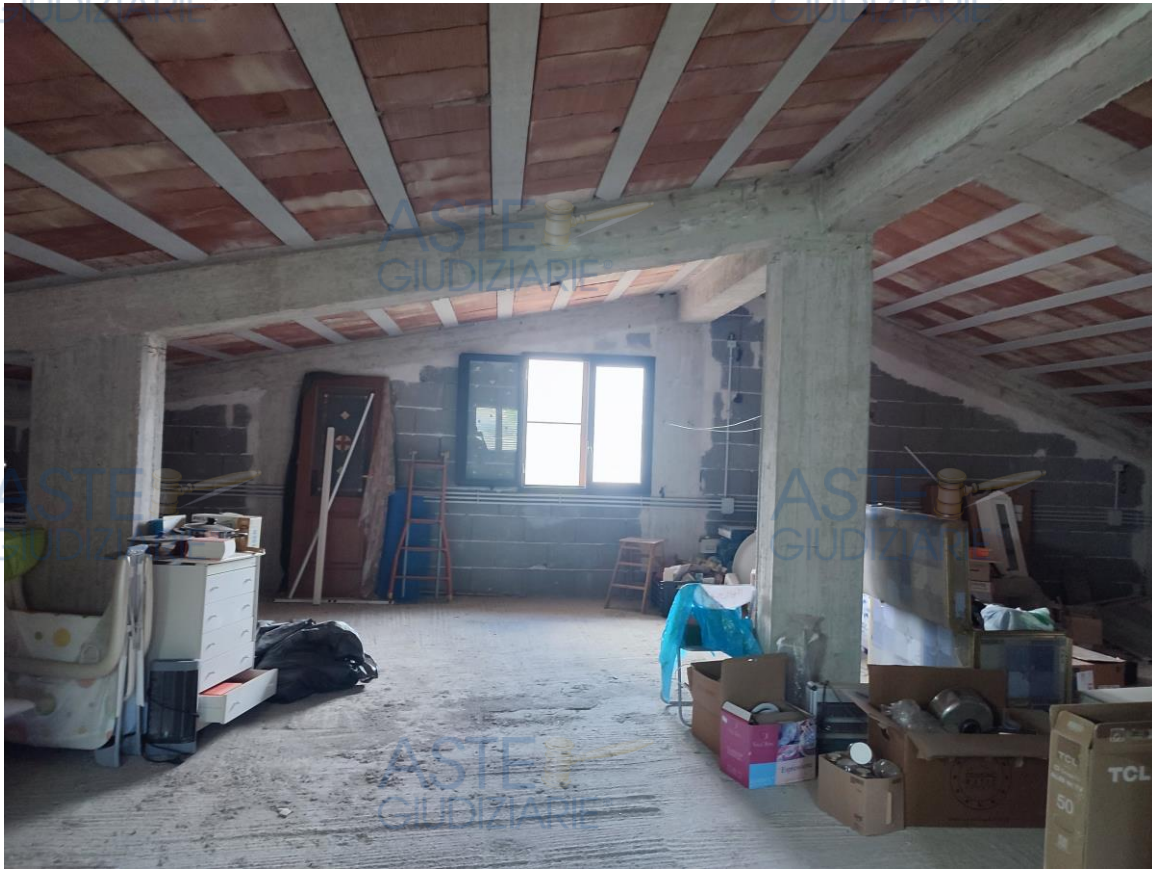
PIANO PRIMO- SOTTOTETTO (locale di sgombero)

Il piano primo è mantenuto allo stato grezzo e viene utilizzato come locale di deposito/riposto; si rilevano difformità consistenti nell'apertura di due finestre non indicate né autorizzate negli elaborati della C.E. in Sanatoria né riportate nella planimetria catastale, gli infissi sono in alluminio con doppio vetrocamera e persiane in alluminio, è presente un'ulteriore finestra non autorizzata nel vano scala comune.

Dal vano scala si accede al piano primo sottotetto, in stato grezzo, non pavimentato e con muri non rifiniti, sono state rilevate due finestre non indicate nella Concessione edilizia; risulta utilizzato come riposto. stato grezzo.

Per la regolarizzazione delle due finestre realizzate nel livello sottotetto, si potrà procedere con una Scia in Sanatoria che prevede il pagamento di €1032 a titolo di sanzione, il pagamento del 14% del costo dell'opera realizzata stimata attraverso Computo metrico, €50,00 di diritti istruttoria e €54,23 di diritti di segreteria per ogni unità (una in questo caso) da corrispondere al Comune, oltre il costo del tecnico incaricato alla redazione e presentazine di tale pratica presso il Sue di Misilmeri, si stima una parcella di €1500 (oltre accessori); da computo metrico i costi ammontano a €6.282,18 oltre iva al 10% = €6.910,398, successivamente sarà necessario aggiornare la planimetria dell'immobile attraverso la presentazione di un nuovo Docfa, considerando un costo medio di €600, per una spesa totale pari a =10.206,62€

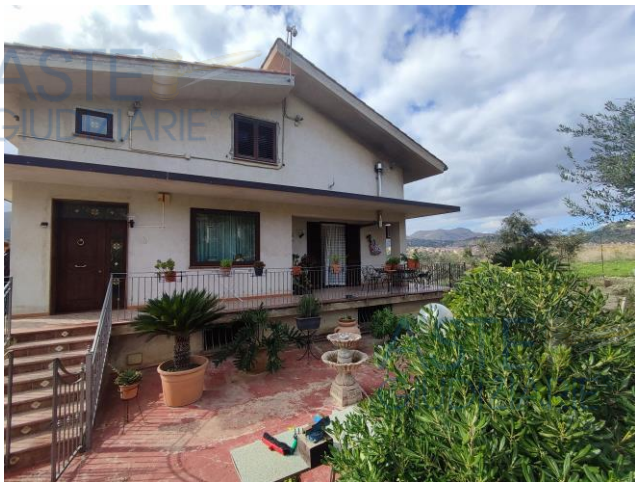
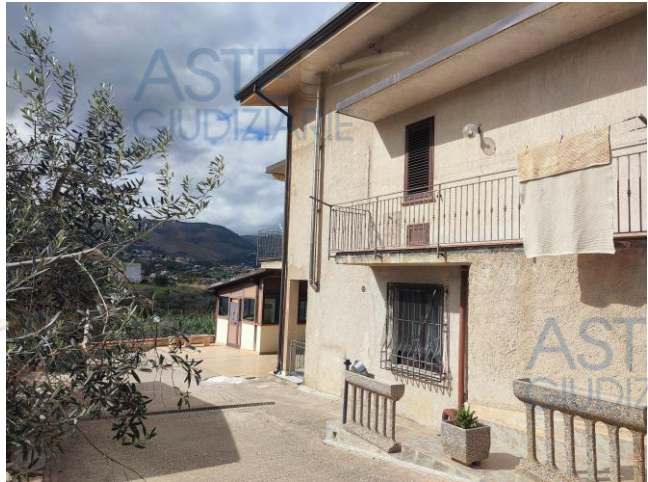
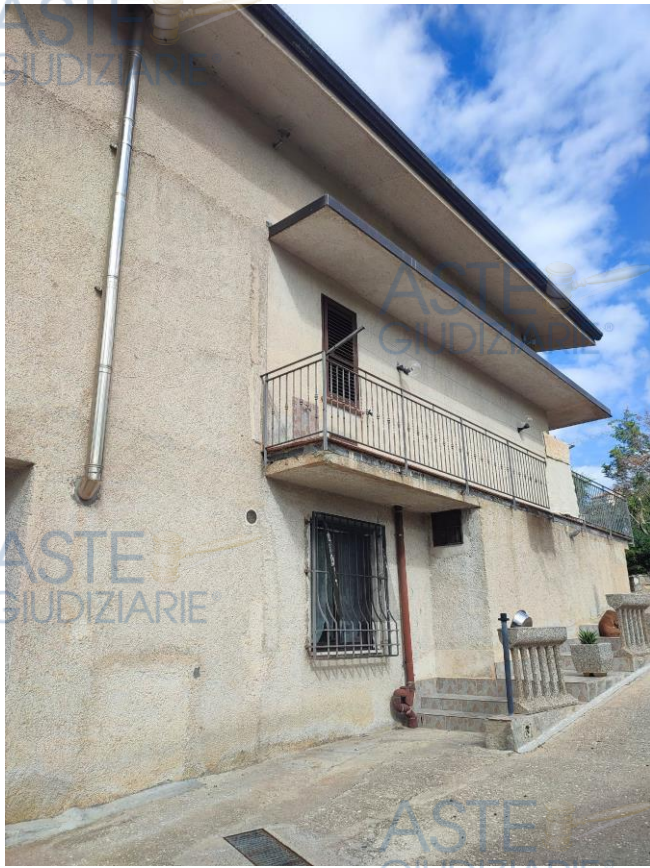
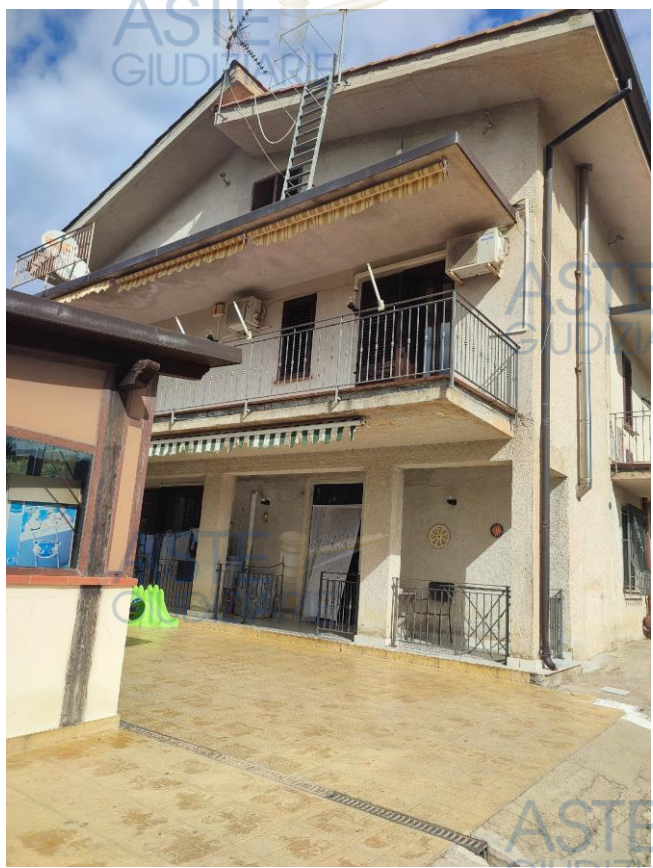
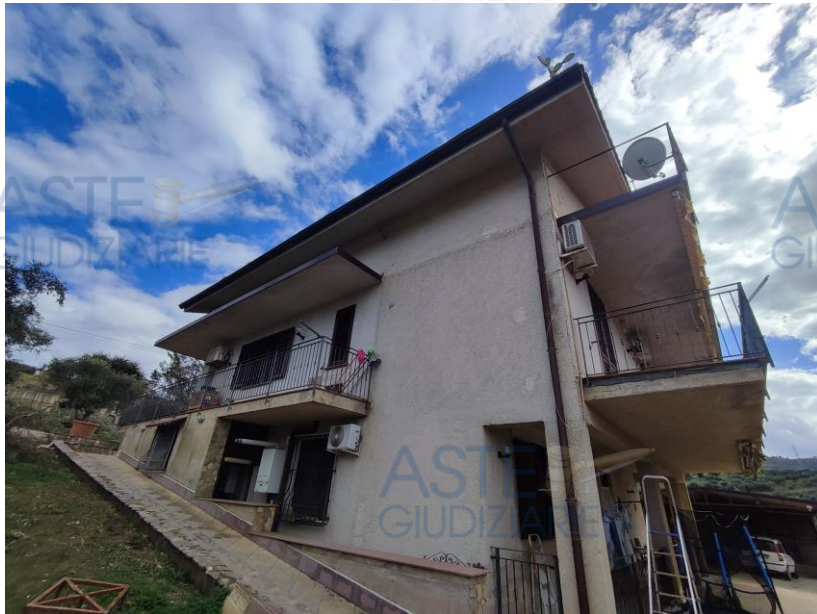
PROSPETTI E ESTERNI

L'immobile, in generale presenta uno stato di conservazione normale, a livello strutturale, non sono state rilevate lesioni o cedimenti, i prospetti sono intonacati, tuttavia l'intonaco è datato e disomogeneo, così come le ringhiere dei balconi, facciate ad intonaci necessiterebbero opere di rinnovamento.
