## Tribunale di Termini Imerese

### PERIZIA

#### RAPPORTO DI VALUTAZIONE

**Lotto n. 5**

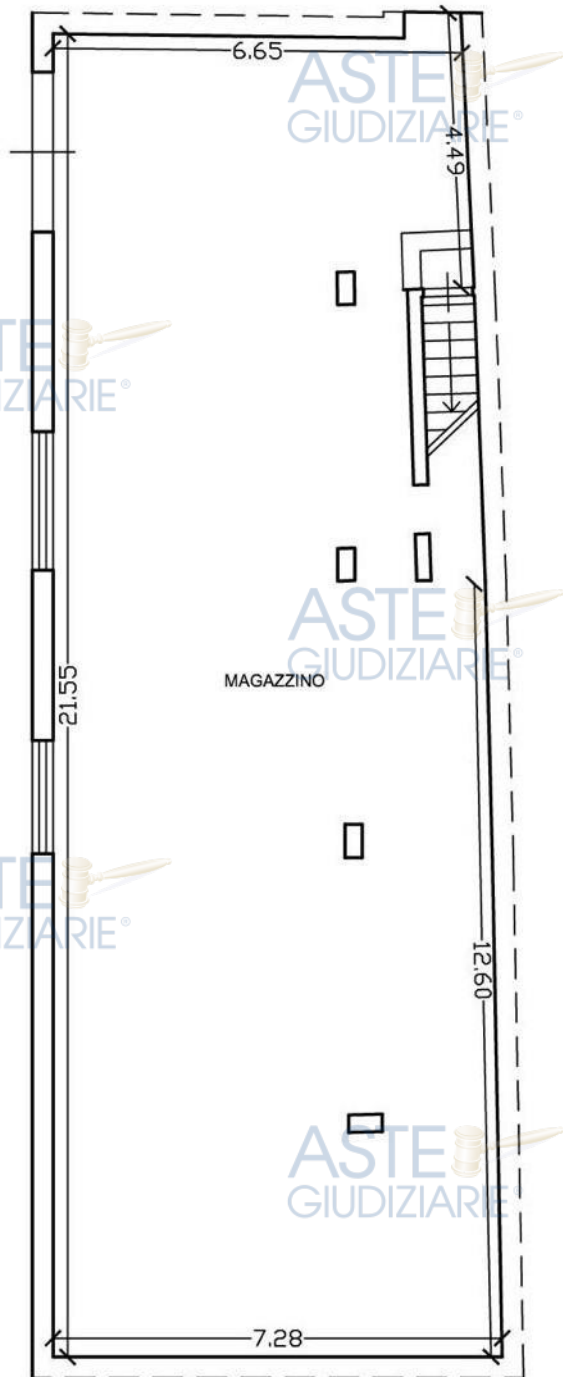
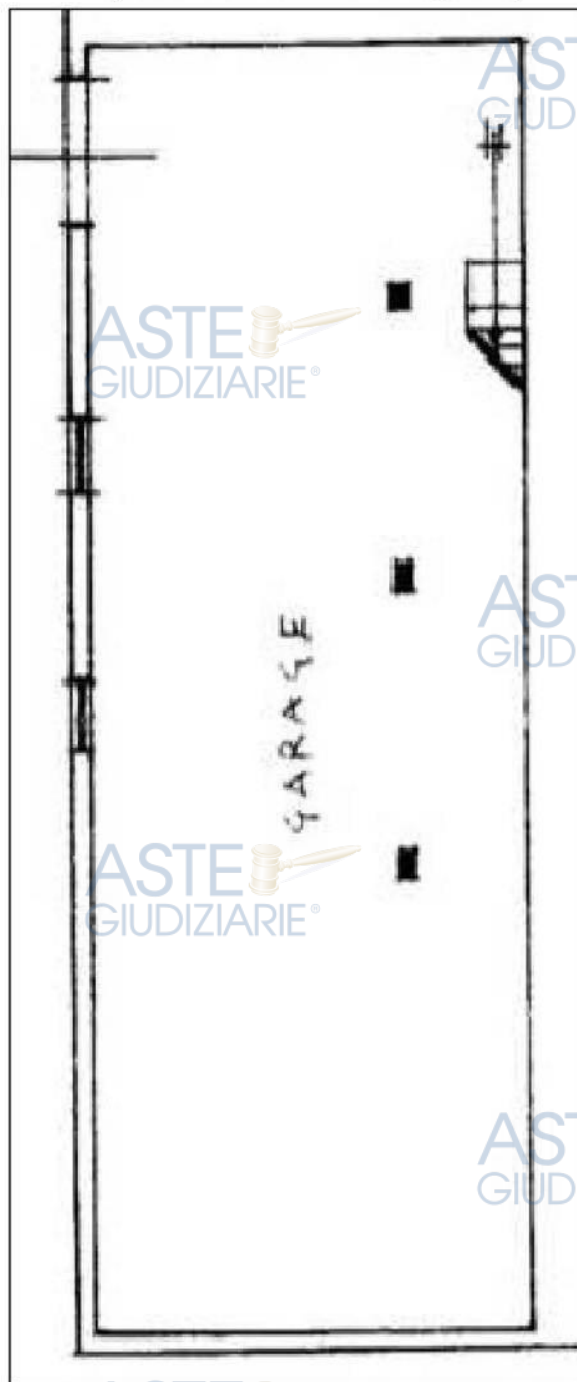
#### Planimetria n. 1

Analizzando il rilievo effettuato presso l'immobile pignorato, con la planimetria catastale depositata in data 03/07/1986, è stata accertata una diversa distribuzione degli spazi interni e degli infissi esterni, la mancata rappresentazione di un pilastro, oltre un'incongruenza nella raffigurazione della sagoma e nell'indicazione errata dell'altezza netta interna, rilevata in m 2,93 in luogo di m 3,20 indicata in planimetria. Inoltre è stata accertata l'omissione della numerazione civica nella visura catastale e la mancata indicazione del toponimo inerente l'ingresso pedonale di piazza Castelreale n. 26. Le differenze riscontrate sono da addebitare verosimilmente ad un'errata rappresentazione grafica commessa in sede di redazione dell'elaborato tecnico in questione.

**Confronto planimetria stato attuale con la planimetria catastale precedente all'aggiornamento.**

Per sanare le difformità rilevate nella planimetria catastale, è stata eseguita una variazione catastale attraverso la procedura DO.C.FA., presentando la nuova planimetria catastale contenente la consistenza e la toponomastica corretta.

La variazione catastale è stata presentata presso l'Agenzia delle Entrate – Territorio, in data 29/06/2023, prot. n. PA0098715/2023. In data 30/06/2023 la denuncia di variazione è stata approvata e l'unità immobiliare ha assunto la nuova consistenza con il classamento aggiornato (vedi fascicolo allegati, punto n. 3: modello unico informatico per l'aggiornamento degli atti catastali, presentato presso l'Agenzia delle Entrate – Ufficio Territorio di Palermo).

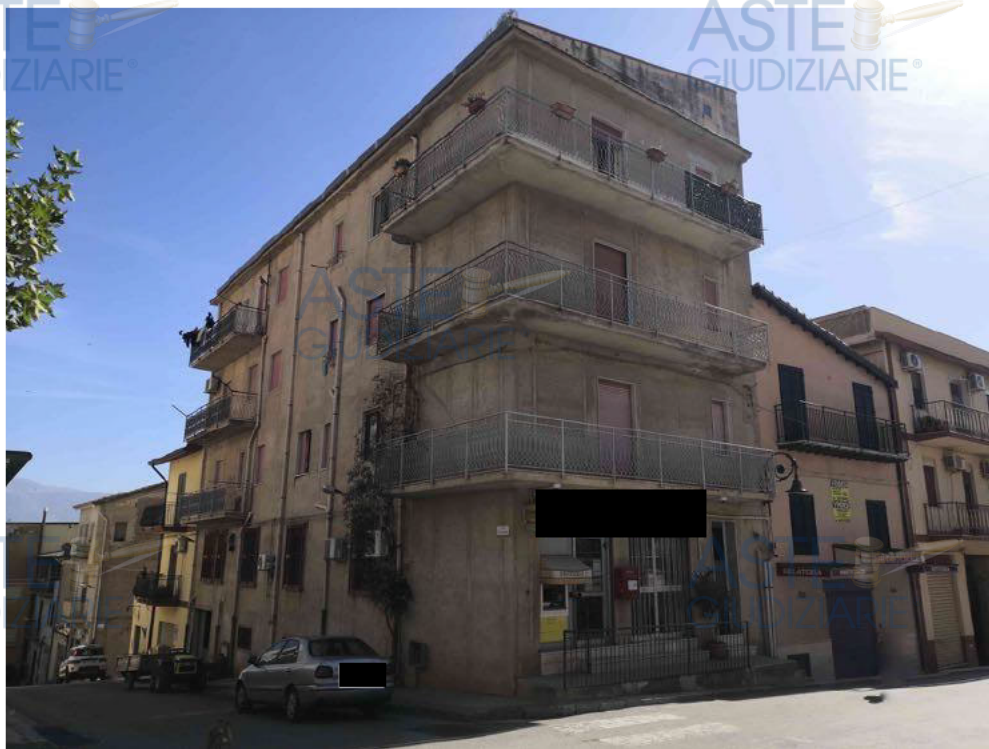
Foto n. 1

L'immobile posto in pignoramento è costituito da un'unità immobiliare adibita a magazzino. Essa è posta al piano seminterrato di un edificio a quattro elevazioni fuori terra, oltre piano seminterrato e piano copertura. La struttura portante è in cemento armato e la copertura è spiovente a unica falda. Il prospetto principale è mancante dell'ultimo strato d'intonaco colorato. Esso è composto da un unico vano, con accesso carrabile dalla via Caserma n. 13 e accesso pedonale dalla scala condominiale con ingresso dalla Piazza Castelreale n. 26. L'altezza netta interna è di m 2,93. Per la visione completa delle fotografie (*vedi primo fascicolo allegati al punto n. 7: fascicolo reperto fotografico*).

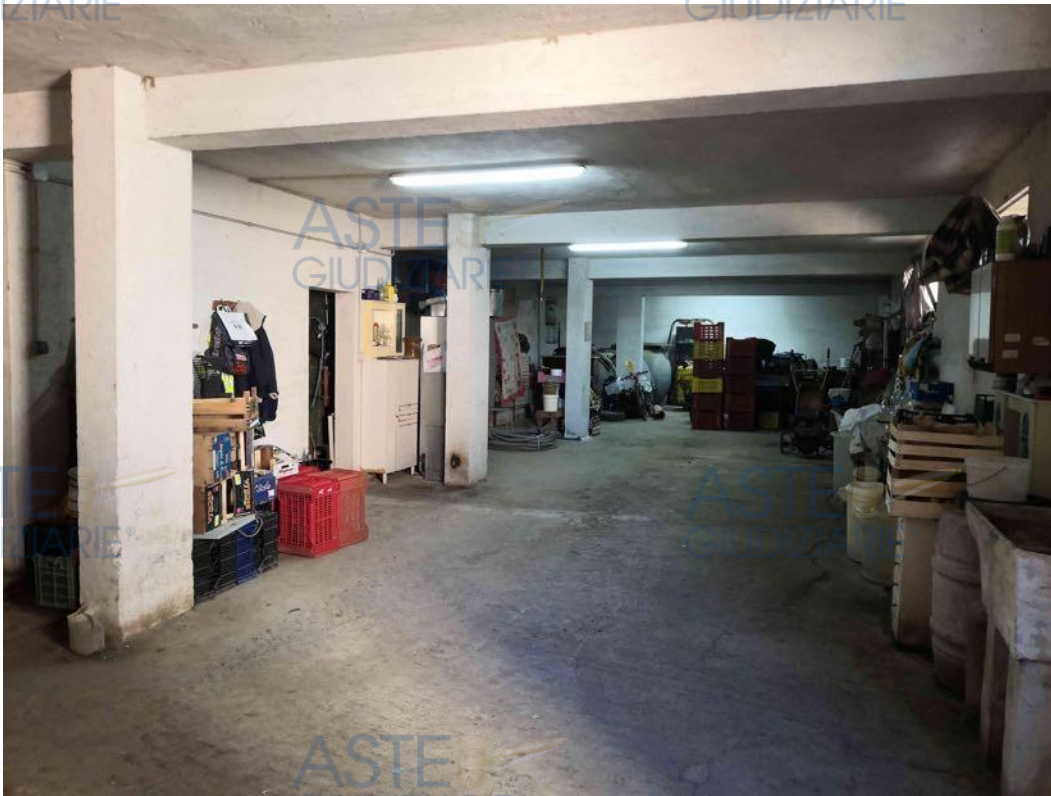
Foto n. 2

La pavimentazione è costituita da battuto di cemento. Le pareti, il soffitto, le travi e i pilastri sono ancora allo stato grezzo, con solo strato di intonaco. È corredato dall'impianto elettrico ed è presente un piccolo lavandino. Gli infissi interni sono realizzati con struttura in ferro, corredati da vetro singolo. Il portone carrabile è in alluminio. E' stata predisposta la planimetria dello stato reale dei luoghi (vedi anteprima planimetria n. 2).

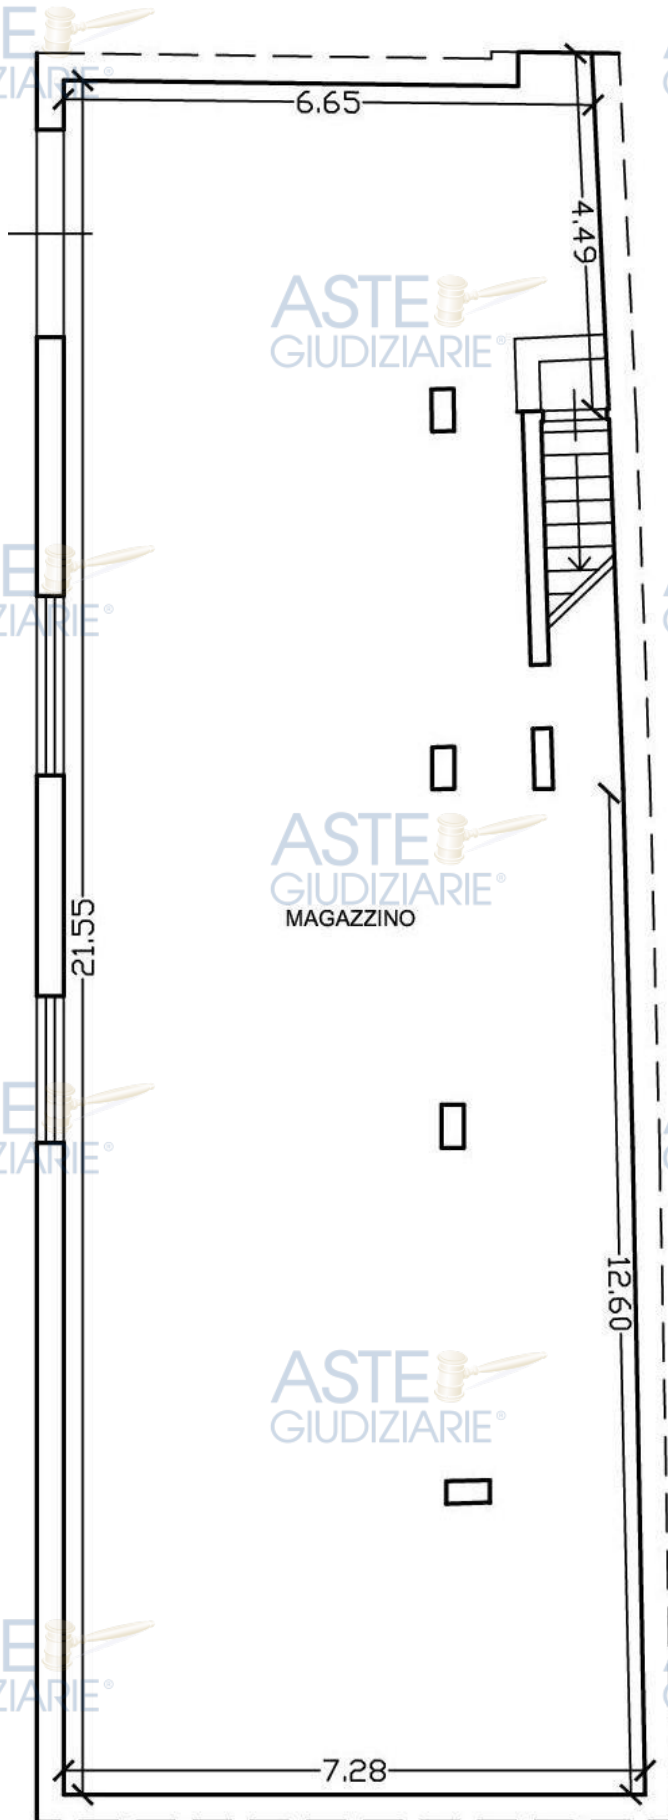
**Planimetria n. 2**

**stato attuale dell'immobile**

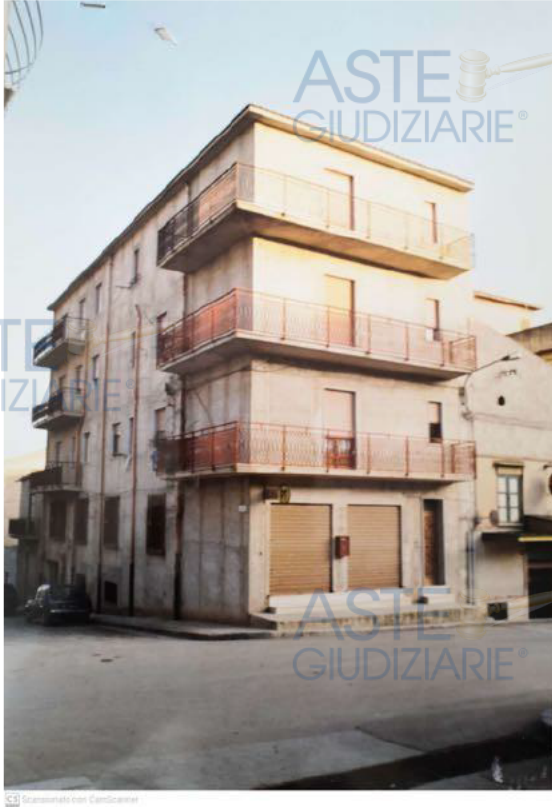
attraverso il confronto del rilievo fotografico contenuto nel carteggio del condono edilizio e quello eseguito in occasione del sopralluogo. Nella comparazione non si denotano incongruenze nei prospetti in esame, riferiti al cespite in questione.

Foto contenuta nel carteggio del condono edilizio

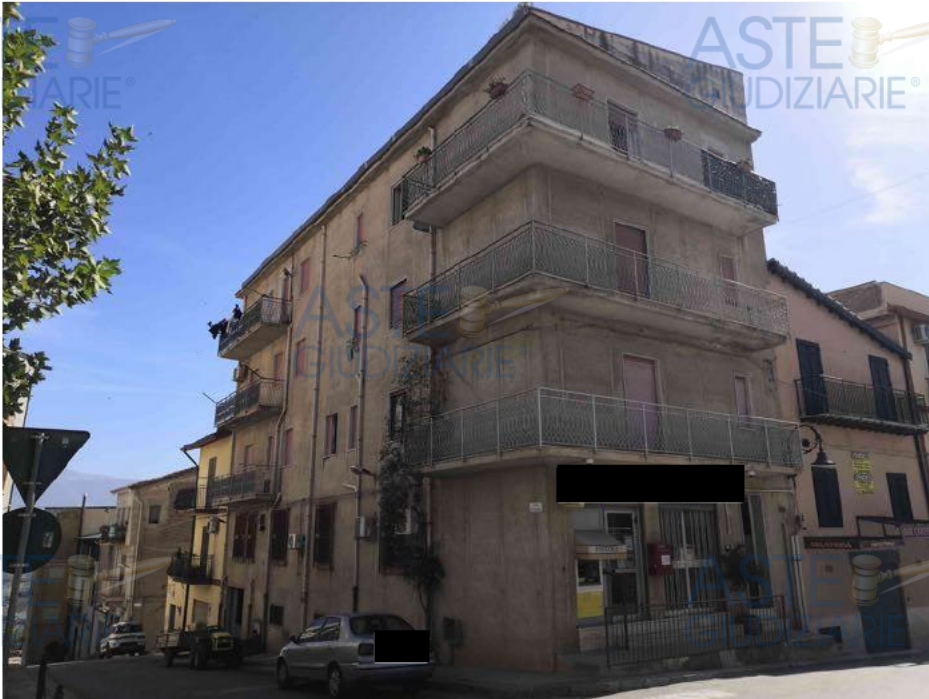
Foto eseguita in occasione del sopralluogo

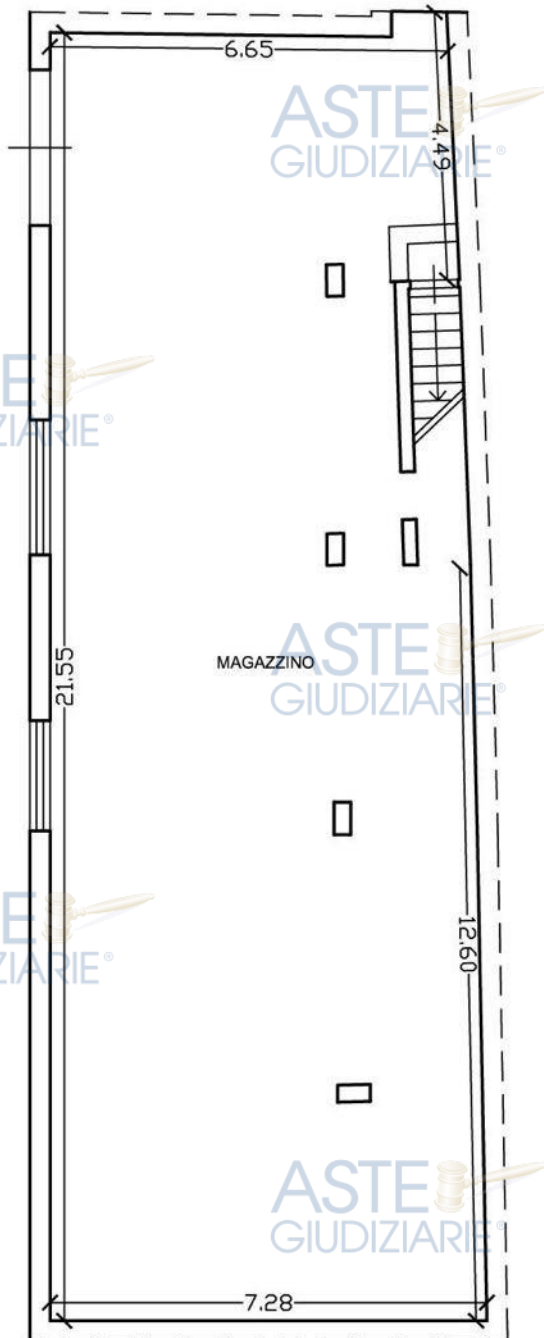
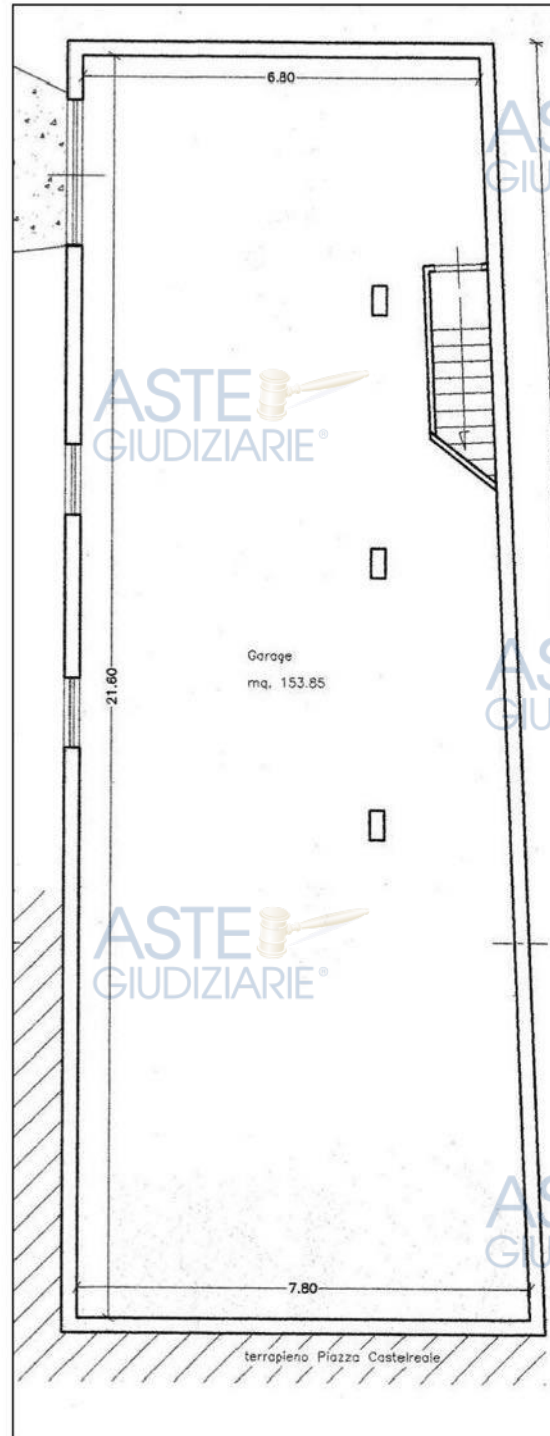
### Planimetria n. 4

È stata riscontrata una diversa distribuzione degli spazi interni e degli infissi esterni, la mancata rappresentazione di un pilastro, oltre un'incongruenza nella raffigurazione della sagoma e nell'indicazione dell'altezza netta dell'unità immobiliare, rilevata in m 2,93, in luogo di m 3,20 indicata nella sezione contenuta nell'elaborato tecnico.

Le differenze riscontrate sono da addebitare verosimilmente ad un'errata

rappresentazione grafica commessa in sede di redazione dell'elaborato tecnico in questione (vedi fascicolo allegati, punto n. 6: planimetrie eseguite dal C.T.U.: planimetria stato attuale con confronto della planimetria contenuta nel progetto architettonico).

**Planimetria stato attuale con sovrapposizione del progetto architettonico.**

Per le difformità urbanistiche riscontrate, da imputare verosimilmente ad un'errata rappresentazione grafica commessa in sede di redazione dell'elaborato tecnico in questione, è possibile applicare la sanatoria edilizia prevista degli art. 46 e 37 del D.P.R. 6 giugno 2001, n. 380, recepiti nella Regione Sicilia con la L.R. 10 agosto 2016, n. 16 e s.m.i..

Il probabile costo per la regolarizzazione, consistente nella presentazione della pratica edilizia presso gli enti competenti ed esclusi diritti di segreteria, irrogazioni delle sanzioni previste dalla normativa in questione, ogni eventuale altro onere da corrispondere che sarà quantificato in sede di istruttoria della pratica edilizia, ammonta in € 3.000,00 circa.
