TRIBUNALE DI TERMINI IMERESE

Perizia dell'Esperto ex art. 568 c.p.c. Ing. Caterina Giacoma, nell'Esecuzione Immobiliare 30/2025 del R.G.E.

Bene uno - Magazzino sito in Ciminna (PA) - Via San Francesco di Paola snc PT, identificato al N.C.E.U. al fg. 13, p.la 761, sub 2 cat. C/2 (Coord. Geografiche: 37°53'38.61"N - 13°33'39.06"E)

Bene due - Abitazione sita in Ciminna (PA) - Via San Francesco di Paola snc PT-1-2-3, identificato al N.C.E.U. al fg 13, p.la 761, sub 3 cat. A/3 (Coord. Geografiche: 37°53'38.36"N - 13°33'39.42"E)

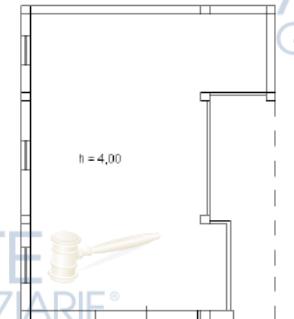
FIGURA 5 – PLANIMETRIA CATASTALE

Dal confronto tra lo stato e la planimetria catastale associata al bene 1 sono emerse le seguenti difformità:

- Realizzazione di un nuovo accesso all'immobile attraverso il vano scala che conduce ai piani superiori.

Per adeguare la rappresentazione catastale allo stato attuale dei luoghi, sarà sufficiente presentare un aggiornamento planimetrico tramite procedura Docfa.

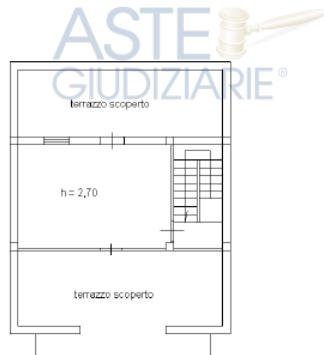
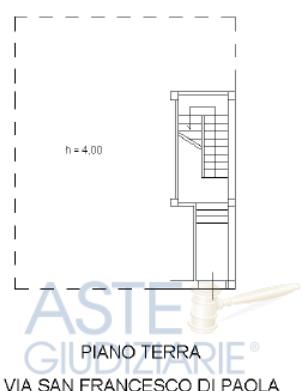
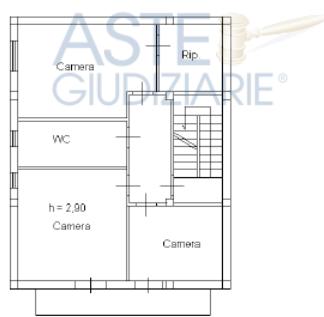
FIGURA 7 – PLANIMETRIA CATASTALE

Dal confronto tra lo stato e la planimetria catastale associata al bene 2 sono emerse difformità inerenti alla distribuzione interna dei vani e alle misure e altezze dei locali.

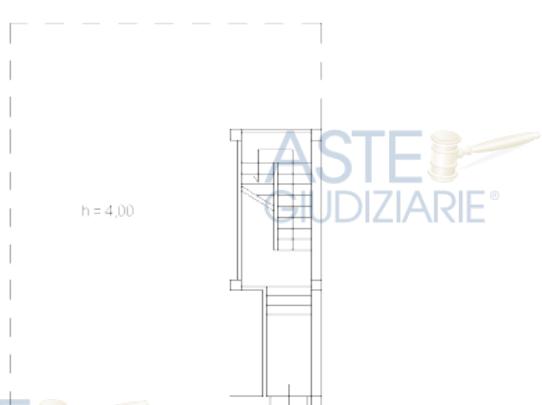
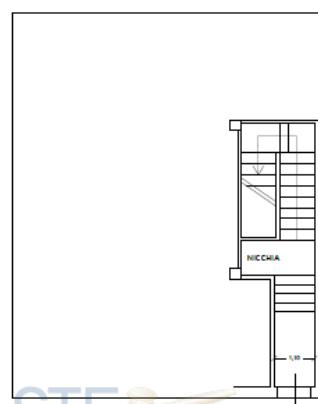
FIGURA 8 – CONFRONTO PLN CATASTALE CON STATO DEI LUOGHI PT

Nessuna difformità riscontrata

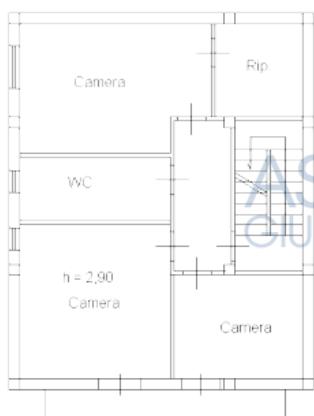
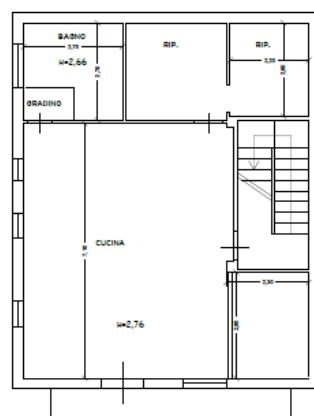
FIGURA 9 - CONFRONTO PLN CATASTALE CON STATO DI FATTO P1

La planimetria catastale riporta la presenza di tre camere da letto, un corridoio/disimpegno, un ripostiglio e un bagno. Lo stato di fatto, invece, evidenzia una diversa distribuzione interna: l'area corrispondente a due camere e al bagno risulta accorpata in un unico ambiente, mentre lo spazio precedentemente occupato dalla terza camera è stato trasformato in un bagno di dimensioni ridotte. Inoltre, il ripostiglio risulta ampliato, avendo inglobato una porzione dell'area precedentemente destinata all'attuale bagno.

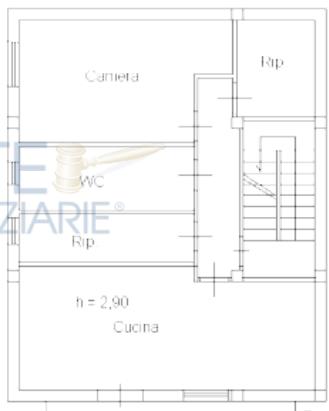
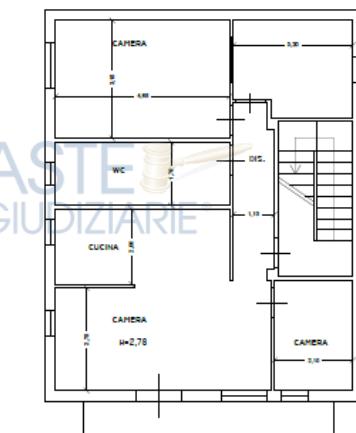
FIGURA 10 - CONFRONTO PIÙ CATASTALE CON STATO DI FATTO P2

La planimetria catastale indica la presenza di una camera da letto, una cucina, due ripostigli, un bagno e un corridoio/disimpegno. Lo stato di fatto, tuttavia, mostra una diversa organizzazione degli spazi: la cucina risulta ridimensionata per fare spazio a due camere, una delle quali ricavata mediante la realizzazione di un tramezzo, mentre l'altra è completamente indipendente. Il primo ripostiglio risulta inglobato nella nuova configurazione della cucina, mentre la camera da letto catastale è stata ampliata, riducendo così l'originaria superficie del secondo ripostiglio. Il bagno è rimasto invariato.

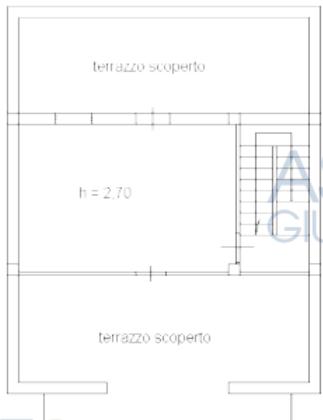
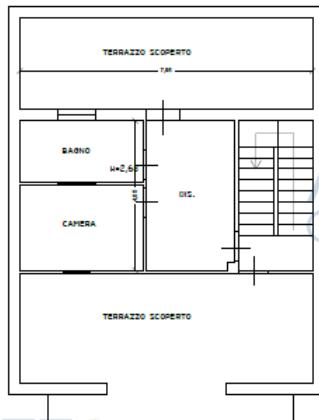
FIGURA 11 - CONFRONTO PLN CATASTALE CON STATO DI FATTO P3

La planimetria catastale riporta la presenza di due terrazze scoperte e di un unico vano interno. Nello stato di fatto, invece, tale vano risulta suddiviso in tre ambienti distinti: un bagno, una camera e un disimpegno. Le terrazze risultano conformi e invarianti rispetto alla rappresentazione catastale.

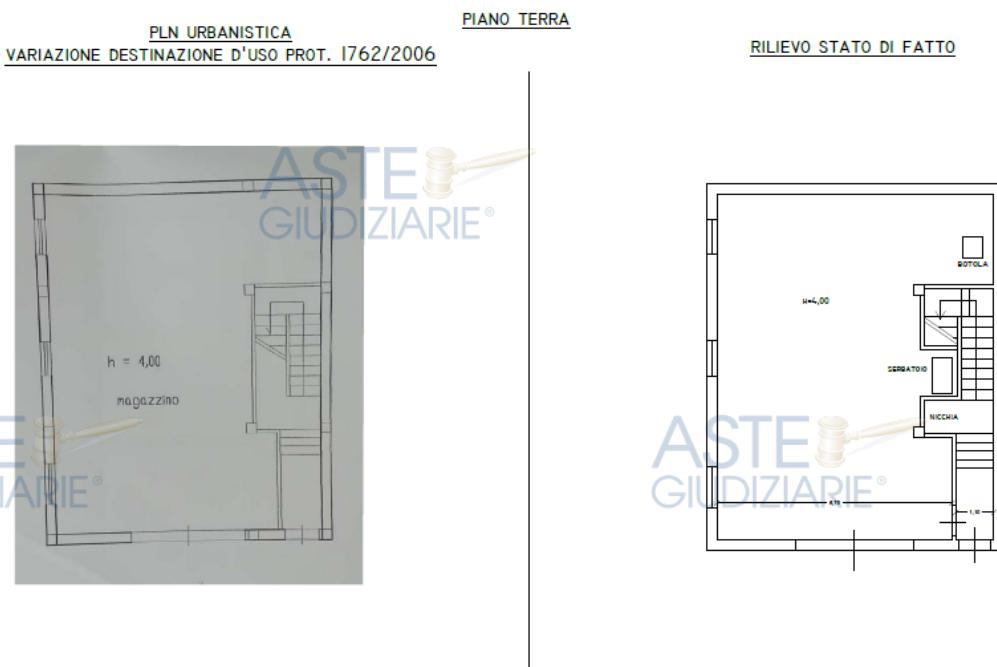
FIGURA 12 – CONFRONTO PLN URBANISTICA CON STATO DEI LUOGHI

Per quanto concerne il bene 1, effettuando un confronto tra la planimetria urbanistica presente nella variazione di destinazione d'uso prot. 1762/2006 con l'attuale stato dei luoghi si sono riscontrate delle lievi difformità, più in particolare la realizzazione di un nuovo accesso all'immobile attraverso il vano scala appartenente all'immobile sovrastante, anch'esso oggetto di pignoramento nel medesimo lotto.

Le difformità riscontrate potranno essere regolarizzate mediante la presentazione di una CILA Tardiva con costi che in questa sede possono presumersi in € 3.000,00 comprensivi di spese e competenze tecniche.

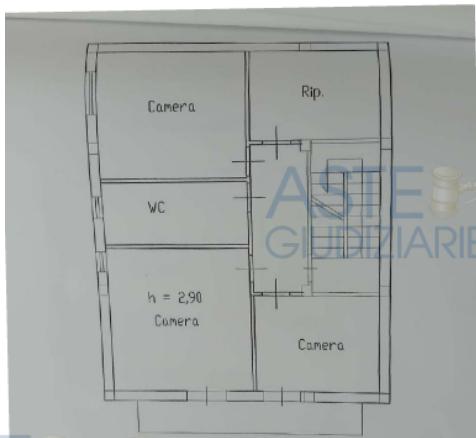
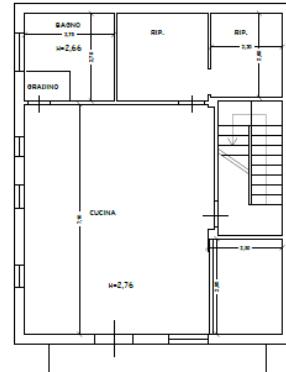
FIGURA 13 - CONFRONTO PLN URBANISTICA CON STATO DEI LUOGHI P1

Per quanto concerne il bene 2, effettuando un confronto tra la planimetria urbanistica presente nella variazione di destinazione d'uso prot. 1762/2006, si sono riscontrate delle difformità nella distribuzione degli spazi interni.
