# ASTE GIUDIZIARIE® TRIBUNALE DI TERMINI IMERESE

Consulenza Tecnica d'Ufficio redatta dall'**Ing. Salvatore Vivirito**, nell'Esecuzione Immobiliare (E.I.) iscritta al N. 45/2024 R.G.Es.

**CONSULENZA TECNICA D'UFFICIO**  
- VALUTAZIONE DEL COMPENDIO PIGNORATO -

**LOTTO 1: Immobile di civile abitazione (appartamento) sito nel Comune di Belmonte Mezzagno (Pa), Via Palmiro Togliatti n. 4, ubicato al primo piano, distinto al Catasto Fabbricati del Comune di Belmonte Mezzagno (Pa) al foglio 13, particella 1063/3.**

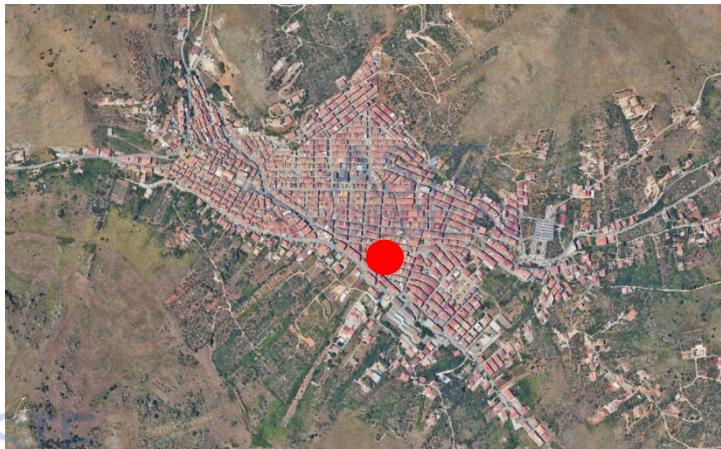
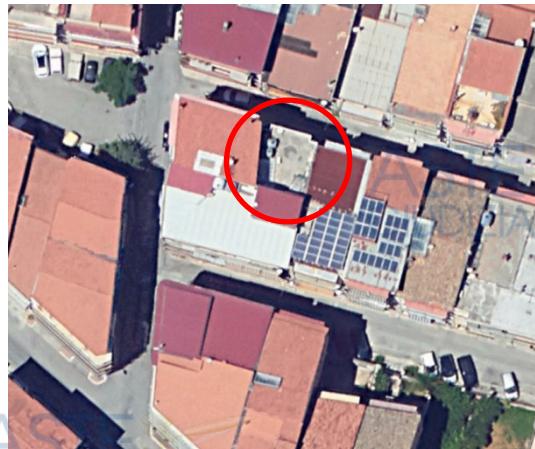
Foto Google Earth - Coord. Geografiche: Lat. 38.046150° Long. 13.391702°

L'immobile pignorato de quo (appartamento) trovasi ubicato, come detto, nel Comune di Belmonte Mezzagno (Pa), in Via P. Togliatti n. 4 (cfr foto Google Earth con coordinate geografiche del sito). Ricadente all'interno del tessuto urbano, in zona centrale, trattasi di un immobile di civile abitazione (appartamento), posto al primo piano di un edificio pluripiano costituito da cinque elevazioni f.t. (piano terra, primo, secondo, terzo e quarto piano). Con accesso diretto dalla detta Via, il fabbricato di cui fa parte l'immobile de quo confina perimetralmente con altri immobili adiacenti (cfr stralcio foglio di mappa catastale appresso riportato).

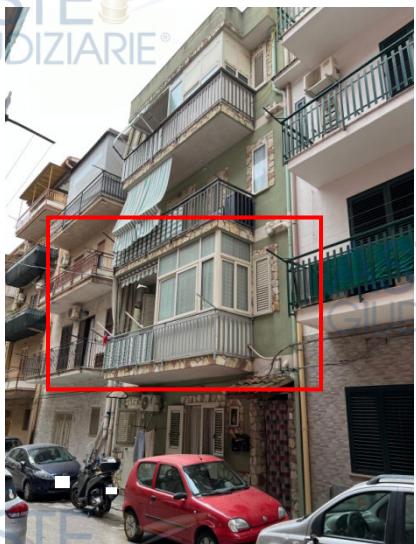
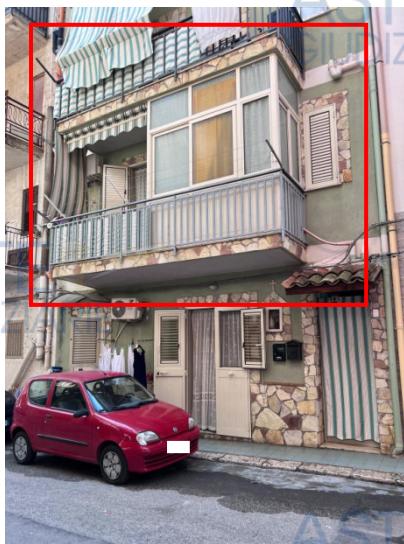
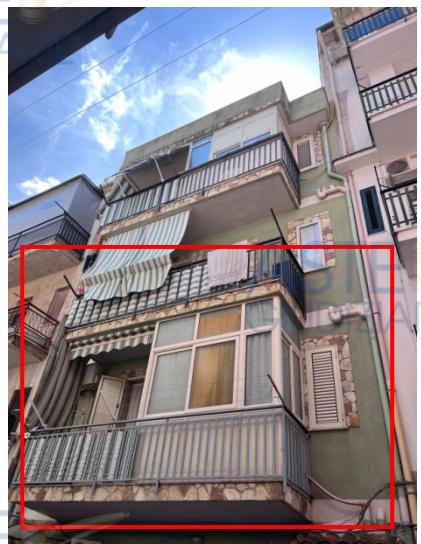
Foto 1

4. Come accertato in occasione dei sopralluoghi svolti (per quanto possibile), il fabbricato di cui fa parte l'u.i. pignorata (Lotto 1) si presenta esternamente completo e rifinito, con il prospetto, aggettante la detta Via, intonacato e con porzioni-riquadri lapidei, risultando, nel suo complesso, in normali - sufficienti condizioni di conservazione e manutenzione (foto 1-2-3).

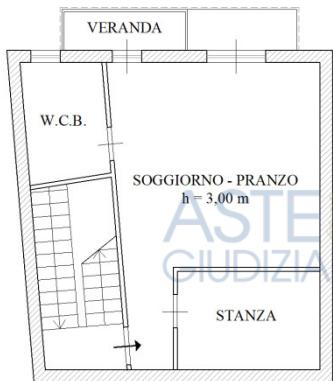
Pianta 1°P. (stato attuale)

Con accesso dal n. civ. 4 ci si immette all'interno del corpo scala comune che consente di raggiungere i vari piani e quindi l'appartamento de quo, ubicato, come detto, al primo piano, che risulta internamente costituito da diversi ambienti, precisamente: una stanza, ampia zona soggiorno-pranzo ed un servizio igienico (W.C.B.), oltre ad un balcone lungo prospiciente la Via Togliatti, parzialmente chiuso a veranda con ivi ricavato un angolo cottura (cfr elaborato grafico e documentazione fotografica allegata). Relativamente alle finiture, l'appartamento, allo stato attuale, si presenta con il pavimento costituito da mattoni a scaglie (verosimilmente originari del tempo), muniti di relativo zoccoletto-battiscopa; le pareti ed il soffitto (intradosso solaio) sono intonacate e tinteggiate in colori chiari; gli infissi interni (porte) sono in legno, color mogano; gli infissi esterni (finestre) sono in alluminio, con vetro camera e persiane esterne. Il servizio igienico (W.C.B.) ha le pareti rivestite da piastrelle colorate ( $h = 2,10 \text{ m}$ ) e risulta dotato di tutti i pezzi sanitari (lavabo a colonna, vaso igienico, bidet, e vasca da bagno lunga).

- Conformità catastale: NO
- Planimetria catastale: SI (data presentazione 23/06/1986)
- Sono state riscontrate le seguenti irregolarità: diversa distribuzione ambienti interni e chiusura parziale del balcone a veranda
- Regolarizzabili mediante: D.O.C.F.A. (aggiornamento catastale), previo accertamento della conformità edilizia - urbanistica e relativa regolarizzazione
- Oneri per la regolarizzazione catastale: cfr riepilogo valori approssimativi riportato

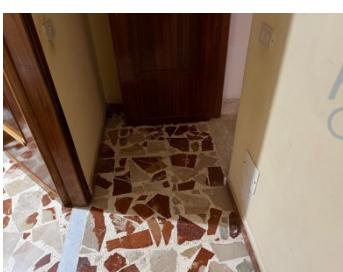
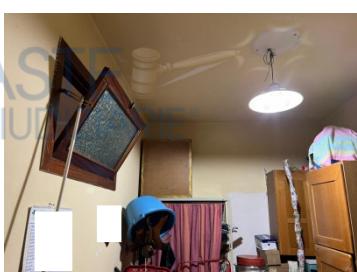
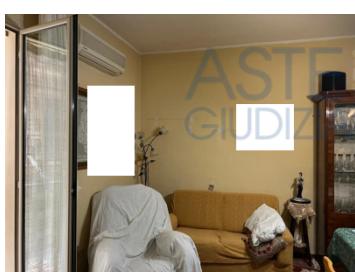
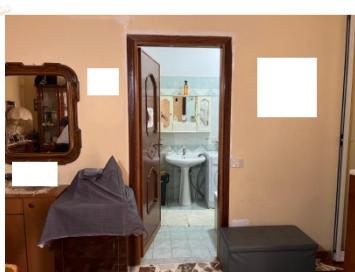
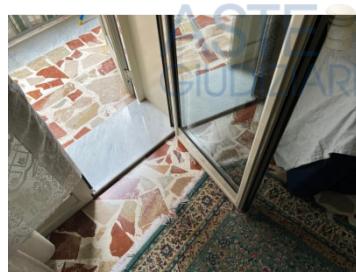
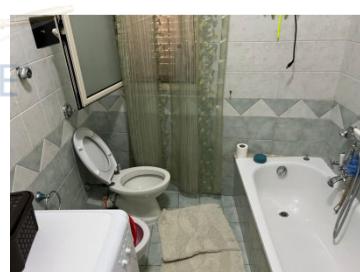
L'immobile pignorato de quo (appartamento di 1°P.), identificato catastalmente nel Fg. 13 - Part.lla 1063/3, allo stato attuale si presenta privo di particolari finiture, risultando, nel suo complesso, in **normali-sufficienti condizioni di conservazione e manutenzione.**

- è dotato di tutti gli impianti (idrico, elettrico e di scarico) sottotraccia e funzionanti, da revisionare e/o adeguare alle normative vigenti;
- è privo di impianto di riscaldamento;
- è dotato di pompa di calore con elemento radiante (split) a parete ed unità centrale (motore) collocata esternamente (ndr allo stato attuale guasta, come dichiarato dall'odierno debitore esecutato);
- è privo di Attestato di Prestazione Energetica (A.P.E.).

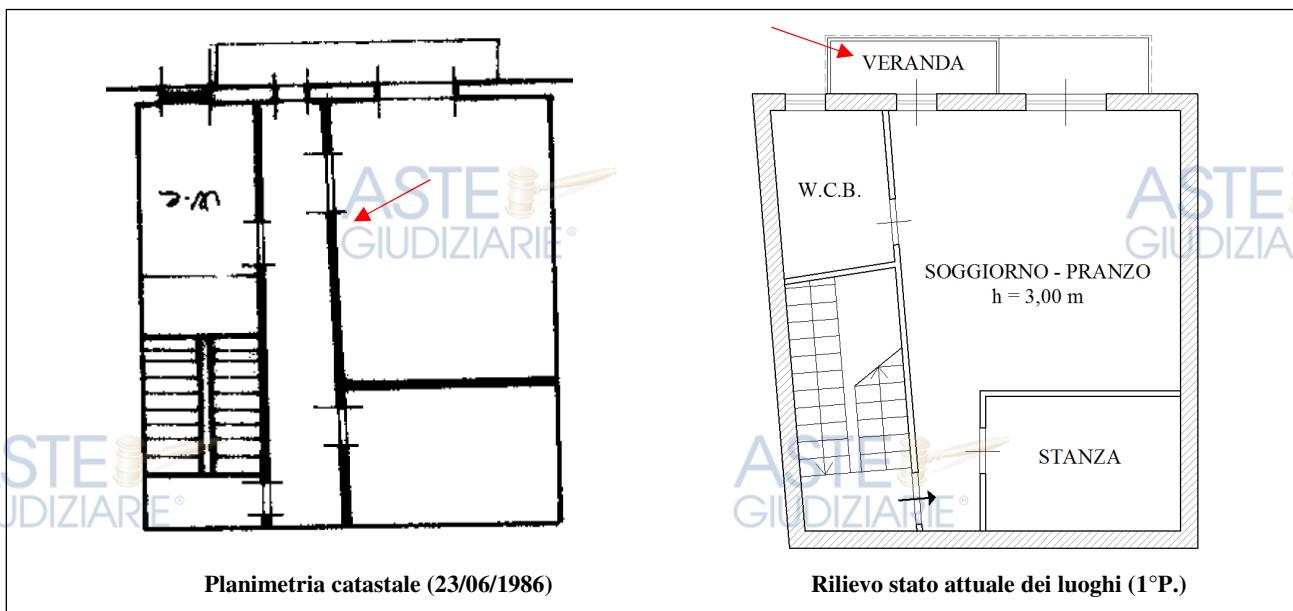
relativa all'immobile pignorato in oggetto (appartamento 1°P.), individuato catastalmente nel Fg. 13, Part.Illa 1063/3, di proprietà dell'odierno esecutato, rilevando che la stessa **NON risulta congrua** con quanto riscontrato in sede di sopralluogo (stato di fatto), **stante tutta una serie di difformità consistenti in una complessiva diversa distribuzione degli ambienti interni, con chiusura parziale del balcone a veranda** (come facilmente riscontrabile da un confronto visivo tra la planimetria catastale ed il rilievo dello stato attuale dei luoghi effettuato dallo scrivente e di cui ai grafici sopra riportati ed alla presente allegati).
