## ESECUZIONE IMMOBILIARE N. 228/2023

## RELAZIONE DI CONSULENZA TECNICA D'UFFICIO

**PERIZIA EX ART. 568 c.p.c.**

**DETERMINAZIONE DEL VALORE DEI BENI PIGNORATI**

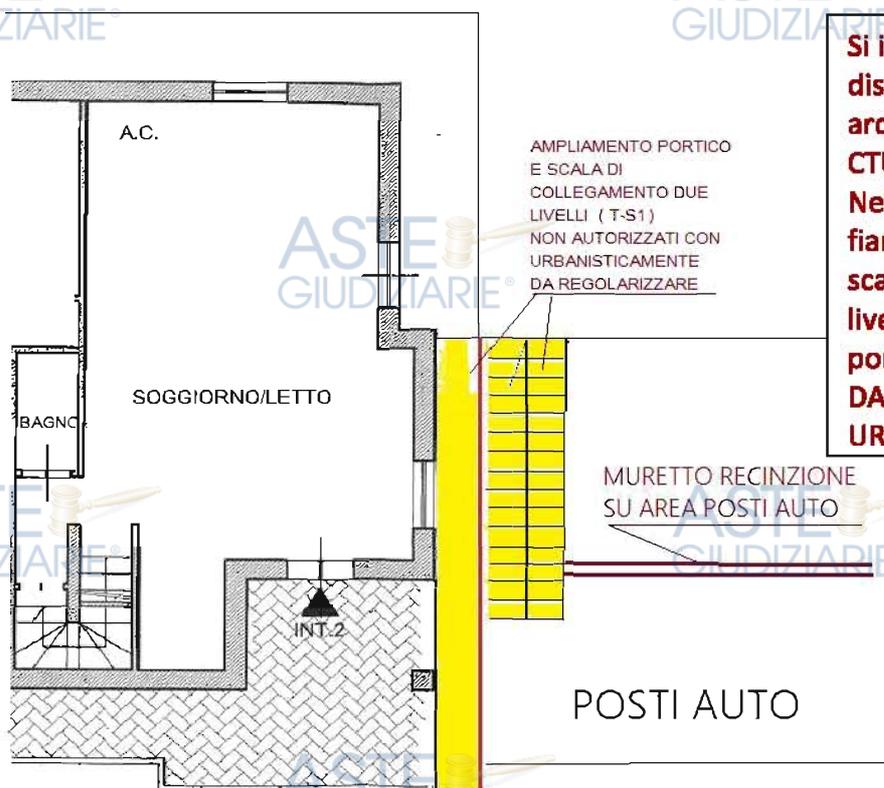
**RILIEVO PIANO TERRA**

**Si inseriscono le planimetrie disegnate in base al rilievo architettonico effettuato dal CTU.**

**Nella pianta del piano terra di fianco è evidenziato in giallo la scala di collegamento dei due livelli S1 PT e la parte del portico oggetto di ampliamento DA REGOLARIZZARE URBANISTICAMENTE**

Le difformità ai punti 1, 2 e 3 possono essere regolarizzate con la presentazione di un progetto/SCIA in sanatoria presso il Comune di Fonte Nuova. Per quanto riguarda il punto 3 in alternativa il muro di recinzione può essere eliminato. Per quanto riguarda le criticità su elencate verrà decurtato dalla stima del valore finale **un importo pari ad €.** **15.000,00** in previsione dei costi di regolarizzazione e/o di ripristino dei luoghi, comprensivo del costo per l'aggiornamento della planimetria catastale in quanto non completamente conforme allo stato dei luoghi.

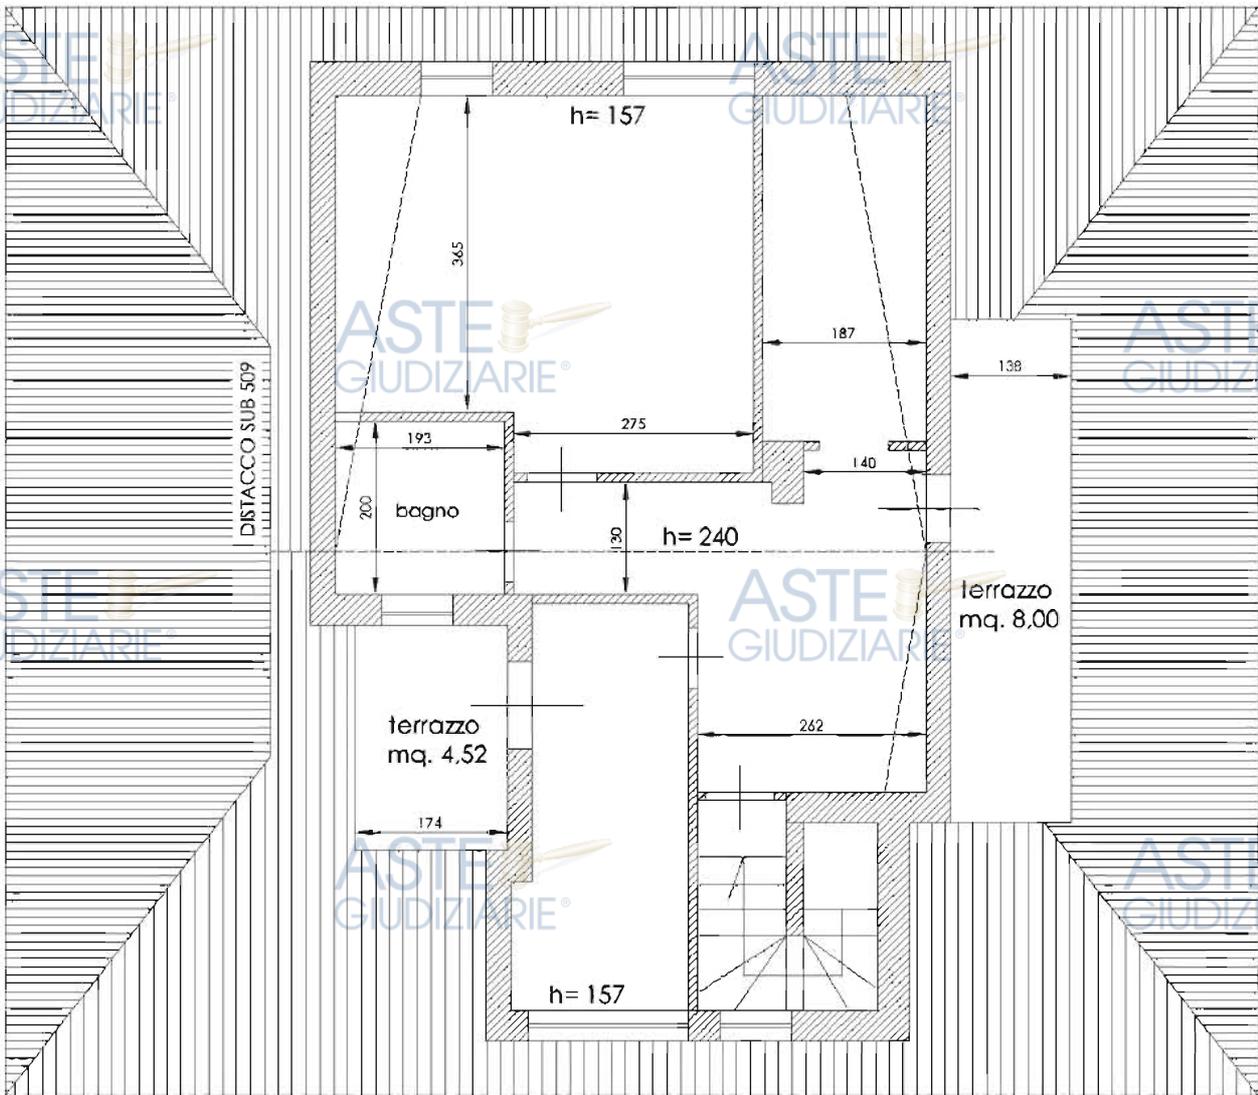
**PLANIMETRIE ELABORATE DAL C.T.U. Rilievo in data 27/03/2024**

**TRAMEZZATURE E BAGNO IN DIFFORMITA' RISPETTO AL PROGETTO AUTORIZZATO TRATTASI DI SOTTOTETTO DESTINATO A STENDITOIO E LAVATOIO**

A prescindere dalla possibilità di trasformare il sottotetto in superficie regolare dal punto di vista residenziale con lo studio e la presentazione presso il Comune di Fonte Nuova di un progetto idoneo che soddisfi tutte le caratteristiche tecniche richieste, la stima dell'immobile non terrà conto di tale eventualità (che ovviamente è discrezionale). Per cui verrà considerata la superficie del sottotetto in virtù del progetto approvato ossia sottotetto con destinazione d'uso stenditoio e lavatoio, inoltre verrà valutato un costo da detrarre per il ripristino dei luoghi ossia l'eliminazione delle tramezzature e del bagno compresi i costi per lo smaltimento dei materiali demoliti, **che si valuta a corpo in €.** **3.500,00.** Da notare che eventualmente in tale importo in modo minore possono essere compresi in alternativa i costi relativi alla presentazione di una eventuale C.I.L.A. in sanatoria soltanto ai fini della regolarizzazione delle tramezzature, ad esclusione dell'uso bagno.

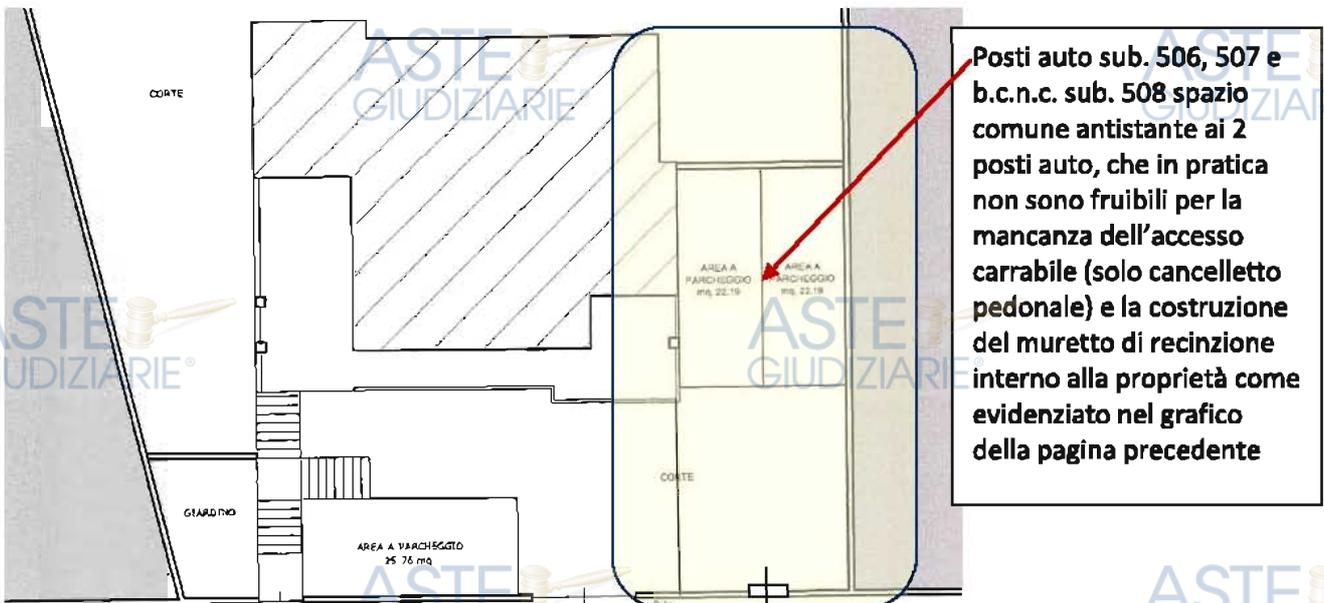
**Posti auto sub. 506, 507 e b.c.n.c. sub. 508 spazio comune antistante ai 2 posti auto, che in pratica non sono fruibili per la mancanza dell'accesso carrabile (solo cancelletto pedonale) e la costruzione del muretto di recinzione interno alla proprietà come evidenziato nel grafico della pagina precedente**

Inoltre i posti auto non sono utilizzabili a prescindere dalla presenza del muretto di recinzione costruito su di essi, per l'assenza del cancello carrabile che quindi andrebbe realizzato.

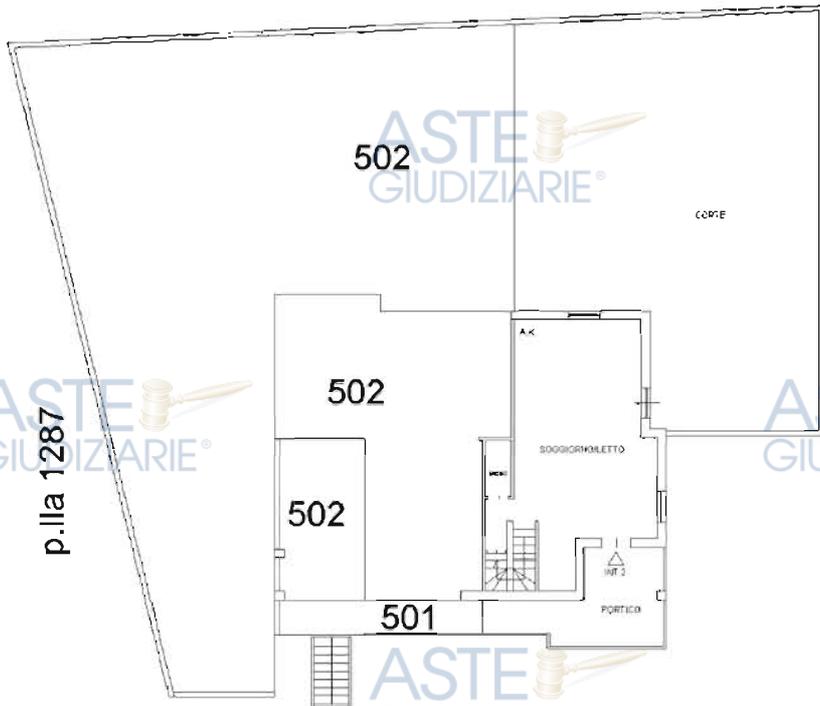
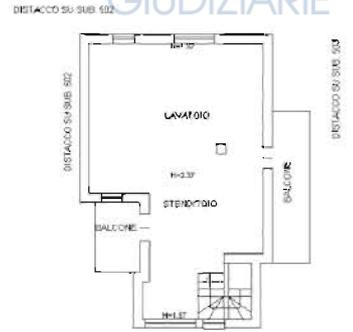
ASTE GIUDIZIARIE®  
PIANO TERRA  
ABITAZIONE int.2 - h 3,00 ml

Di seguito si inserisce la planimetria catastale del villino presente attualmente in catasto.

Sussiste corrispondenza tra lo stato dei luoghi e la planimetria catastale del piano terra relativamente all'interno dell'immobile, nonché con quanto presente nell'atto di pignoramento, ad eccezione dell'ampliamento del piano di calpestio del portico e la scala di collegamento realizzata per il collegamento con il piano S1 che in realtà corrisponde con il livello del piano stradale, inoltre non sussiste corrispondenza catastale relativamente alla planimetria del piano primo essendo state realizzate tramezzature e un bagno in difformità di quanto autorizzato.

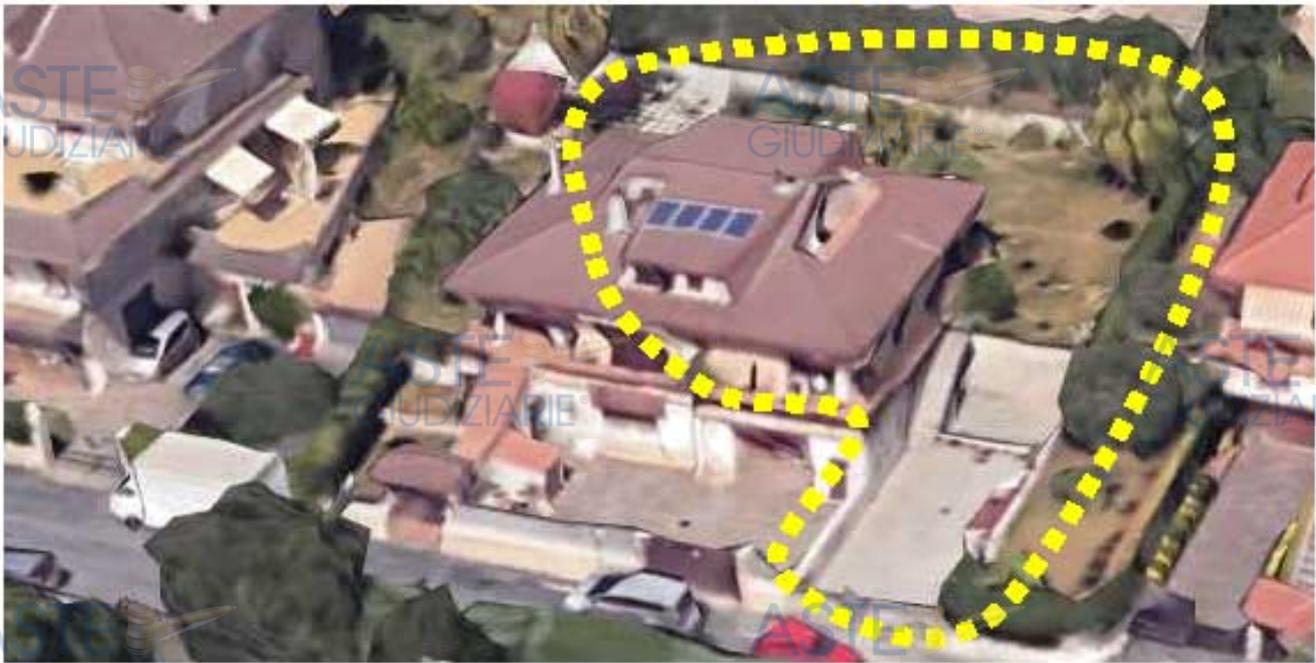
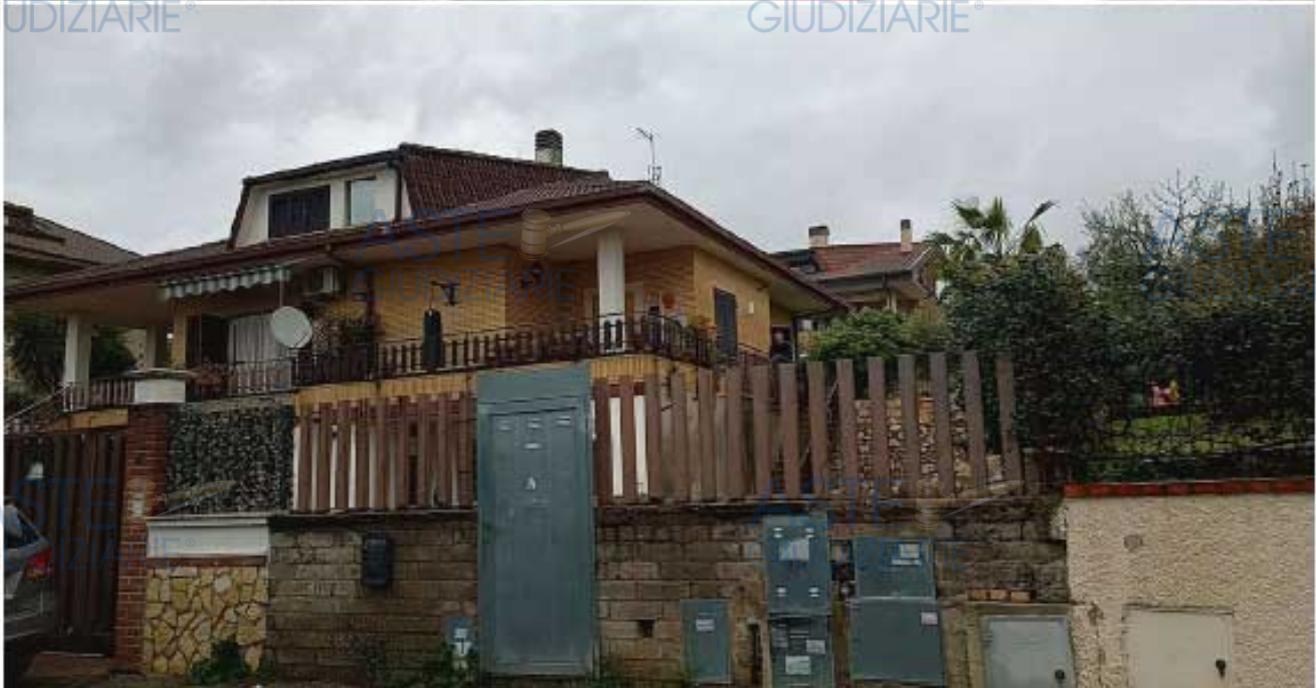
Vista dall'alto immobile pignorato – Villino in Via Monte del Villini, 9/A - cancella grigio pedonale di accesso alla proprietà - non esiste cancello carrabile per l'accesso ai posti auto
