## TRIBUNALE DI TIVOLI

Perizia dell'Esperto ex art. 568 c.p.c. Arch. Ciamarone Ida, nell'Esecuzione Immobiliare 265/2018 del R.G.E.

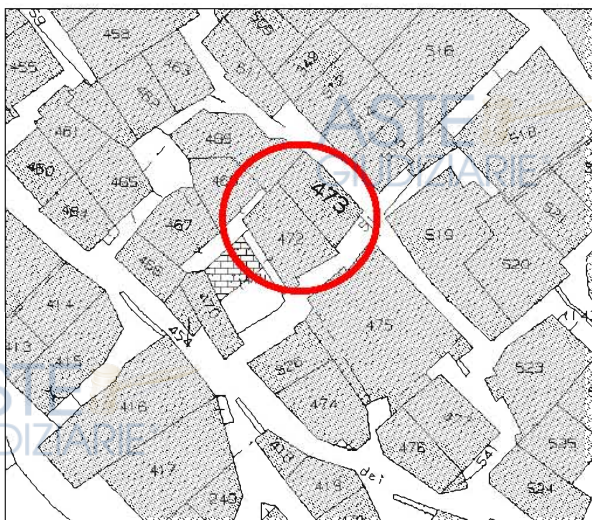
Confronto tra mappa catastale attuale e mappa di impianto, Comune di Olevano Romano foglio 18

La presenza del fabbricato nella mappa di impianto ne attesta la costruzione prima del 1942, mentre la corrispondenza fra i due grafici attesta che l'area di sedime dell'immobile negli anni non ha subito variazioni e che quest'ultimo può pertanto essere considerato legittimo. Al fine di effettuare un'ulteriore verifica riguardante, oltreché la sagoma dell'immobile, le consistenze interne di quest'ultimo, si è proceduto alla richiesta della planimetria catastale storica, quale unico grafico attestante le consistenze dell'immobile, così come originariamente dichiarate. La scrivente ha quindi richiesto accesso agli atti presso gli uffici catastali; tale richiesta, acquisita dall'Ag. del Territorio con prot. n. 27534 del 06/02/2024, ha avuto esito in data 29/04/2024 con la trasmissione (prot. NSD27534/2024) di documentazione riguardante il primo accatastamento del bene registrato con n. 987 il 30/12/1939, ovvero Modello 1 (Accertamento generale della proprietà immobiliare urbana) e Modello 2 (Accertamento e classamento), che si allegano. Nel caso in oggetto l'accatastamento non era provvisto di una vera e propria planimetria ma di un grafico sommario volto per lo più all'accertamento delle consistenze e (in questo caso) privo di misure.

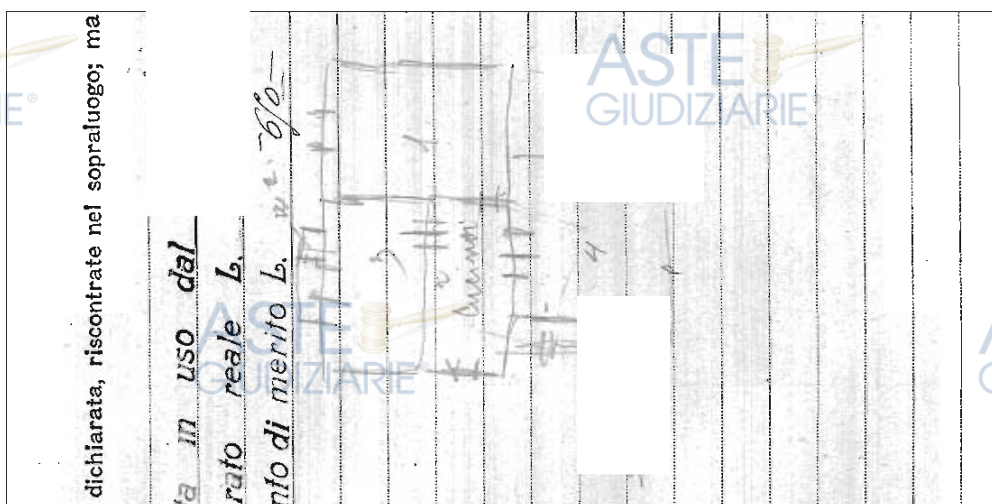
Stralcio Modello 2, C.F. Comune di Olevano Romano foglio 18, particella 473

Anche se tale grafico è essenzialmente un ideogramma, costituisce l'unico riferimento cui è ascrivibile il primo stato "accertato" dell'unità immobiliare. E' possibile osservare una buona corrispondenza tra gli elementi compositivi - costruttivi, rappresentativi del bene:
