TRIBUNALE DI TIVOLI

Perizia dell'Esperto ex art. 568 c.p.c. Geom. Ferracci Francesco, nell'Esecuzione Immobiliare 300/2023 del R.G.E.

- **Bene N° 1** - Appartamento ubicato a Tivoli (RM) - Via Dea Bona, 24, scala u, interno 2, piano T

RILIEVO DELLO STATO DI FATTO DELL'IMMOBILE SITO IN VIA DEA BONA N. 24
OGGETTO DI ESECUZIONE IMMOBILIARE CENSITO IN CATASTO AL FOGLIO 74
PARTICELLA 34 SUB 508

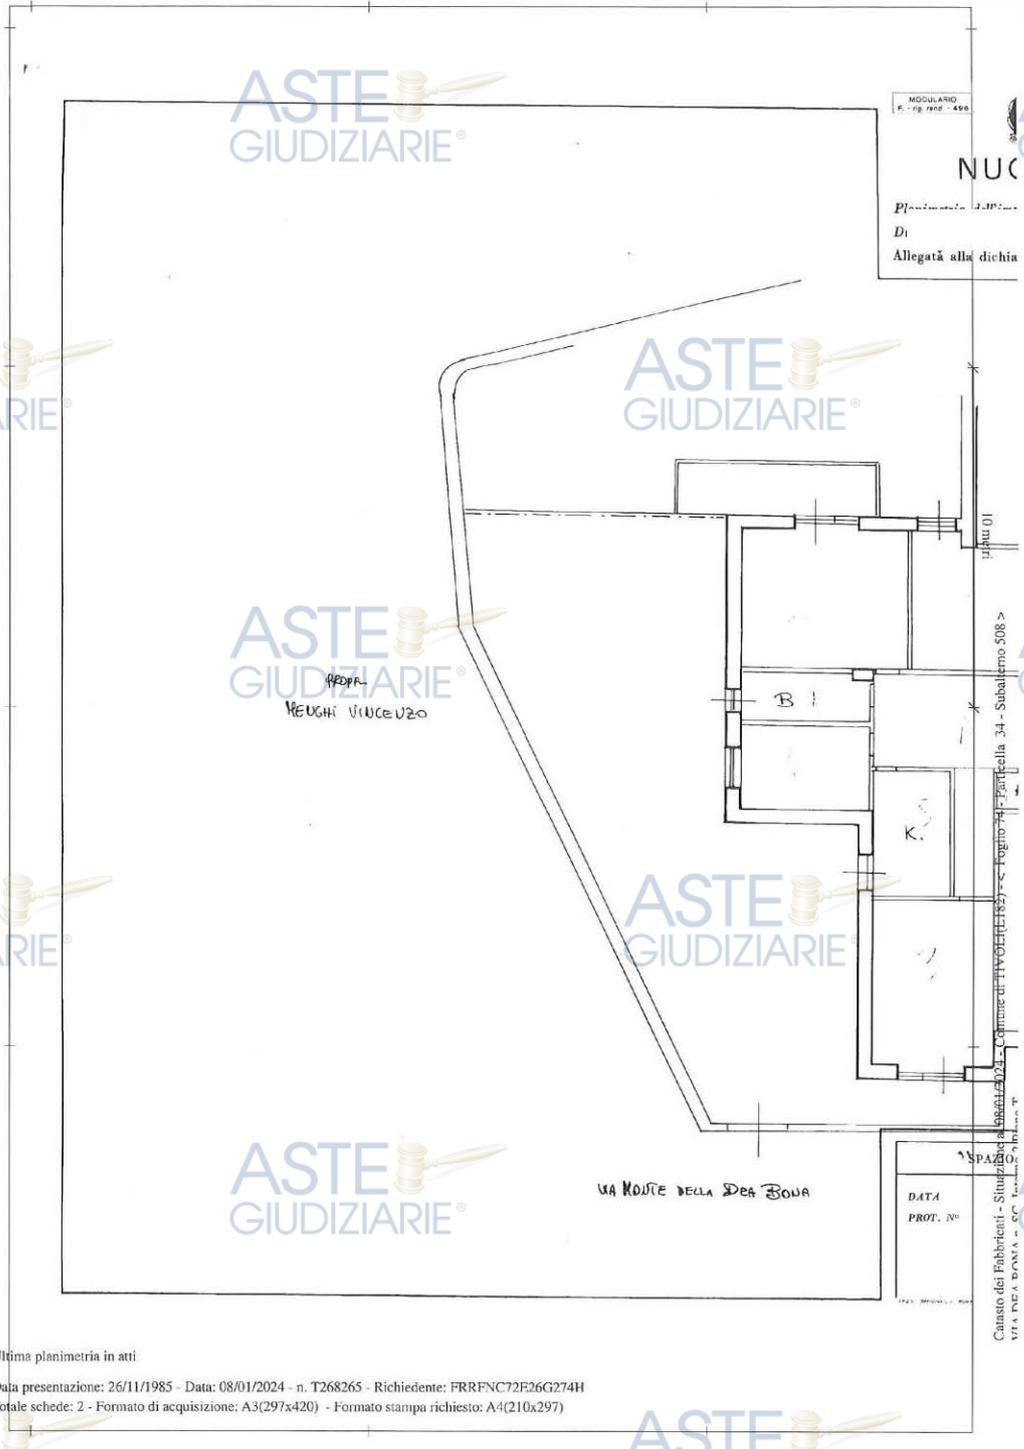
Planimetria Catastale in atti

Ultima planimetria in atti

Sussiste corrispondenza con quanto presente nell'atto di pignoramento, ma non vi è corrispondenza tra lo stato dei luoghi rilevato dal CTU e la planimetria catastale in atti, catastalmente il civico non è riportato.

Esiste corrispondenza tra lo stato dei luoghi e il progetto allegato alla CILA del 27/07/2021 prot. 36309, ma non vi è corrispondenza tra quanto autorizzato e quanto rappresentato nella planimetria catastale in atti, a seguito di CILA, occorre predisporre variazione catastale per una diversa distribuzione degli spazi interni; per la CILA sopra citata non risulta al CTU che la fine lavori sia stata depositata presso gli uffici comunali.

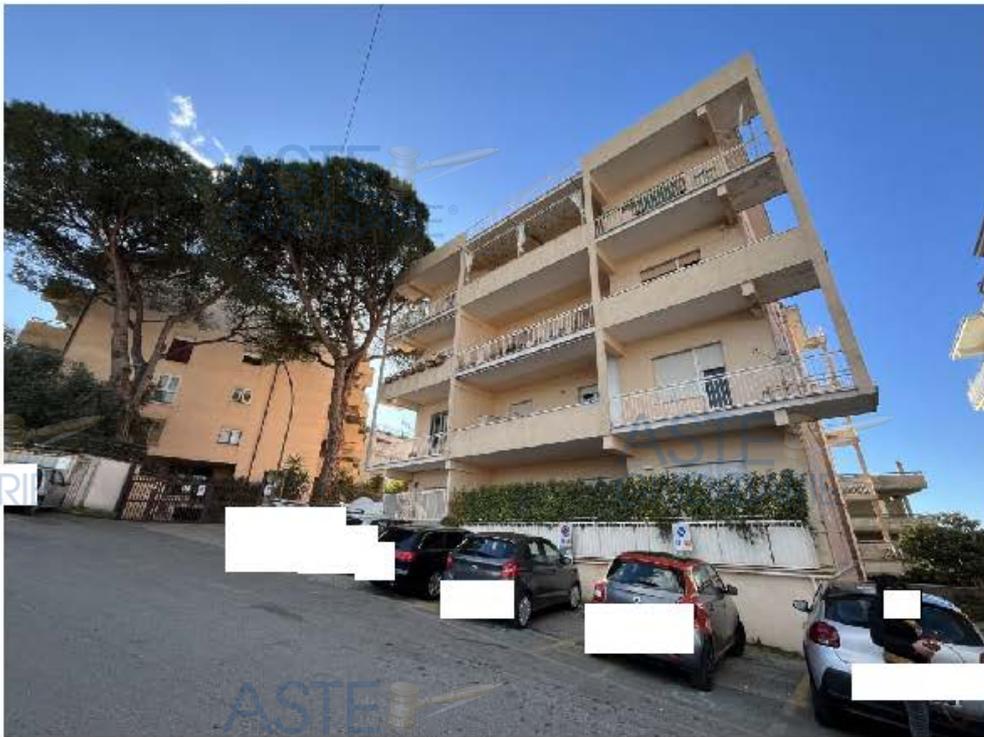
Alla data del sopralluogo l'immobile risulta essere in uno stato conservativo normale; anche se all'interno dell'abitazione risultano alcune macchie di umidità; mentre per l'esterno del fabbricato risultano visibili alcuni distaccamenti del copri ferro dei balconi. Di seguito per completezza di descrizione si rimette la documentazione fotografica riguardante il bene staggito.

Vista Esterna

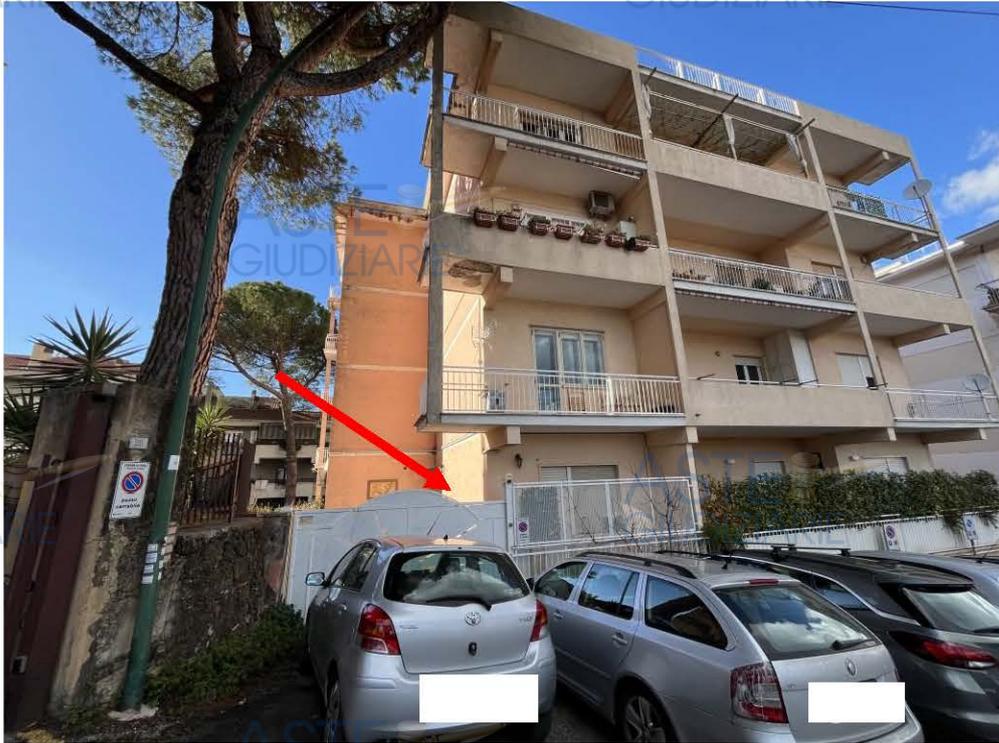
ASTE
GIUDIZIARIE® Vista Esterna

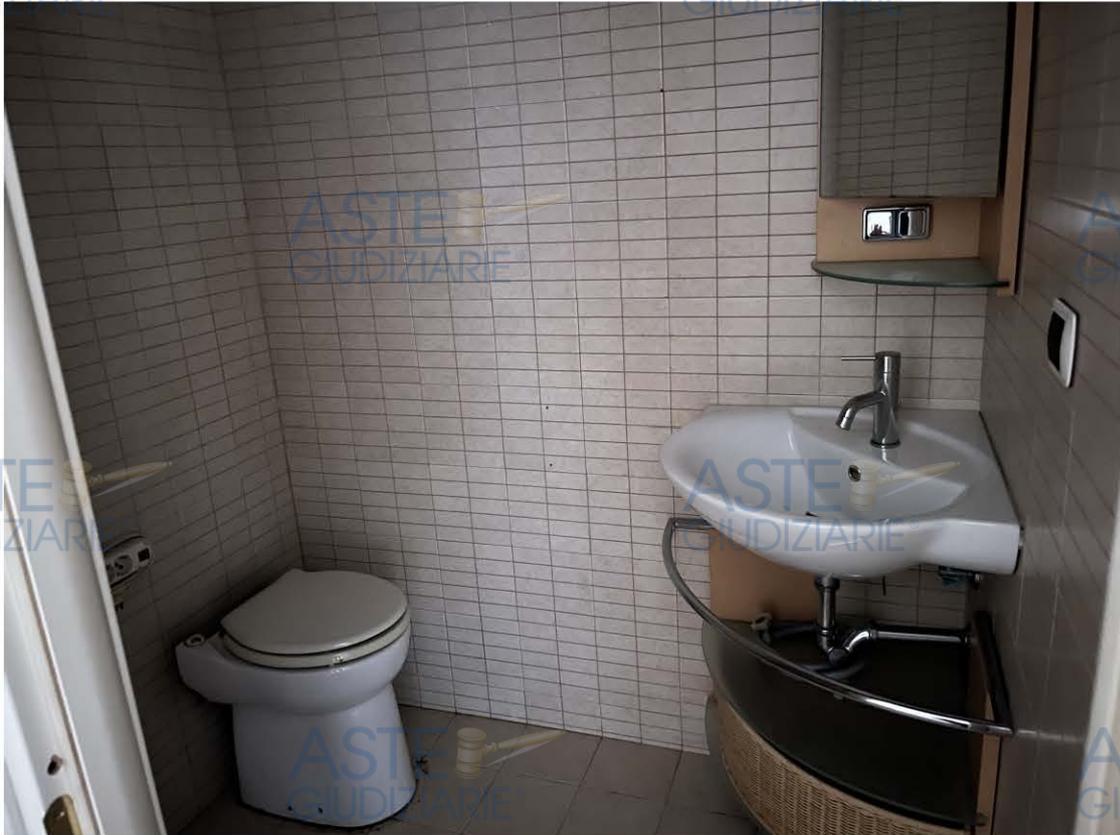
Vista interna bagno senza finestra

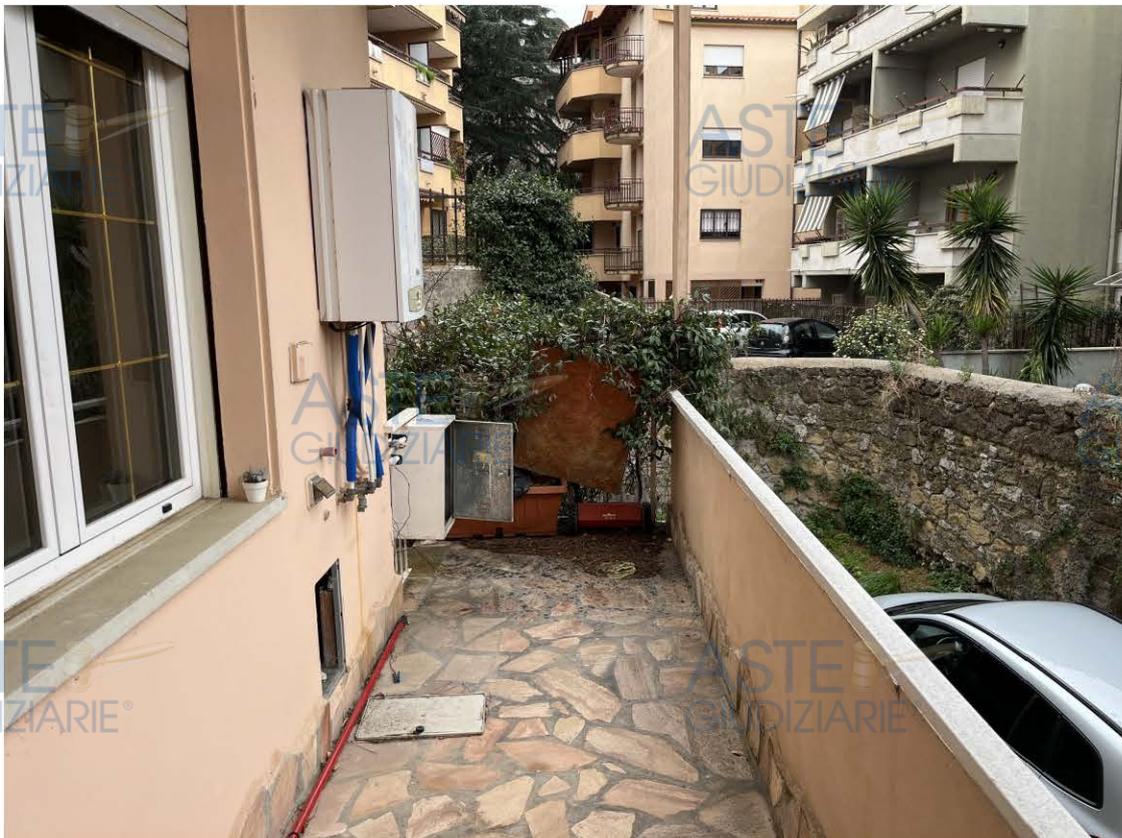
Vista esterna balcone

Con delibera di assemblea condominiale del 09/04/2024 sono stati deliberati dei lavori di risanamento del fabbricato, per un importo di €. 119.982,12 + IVA per lavori di rifacimento corte esterna ingresso condominio, rifacimento terrazzi rifacimento facciate e frontalini balconi, oneri di sicurezza. Nella stessa delibera è stato approvato un compenso all'amministratore pari al 3% dell'importo lavori quale compenso per la gestione straordinaria.

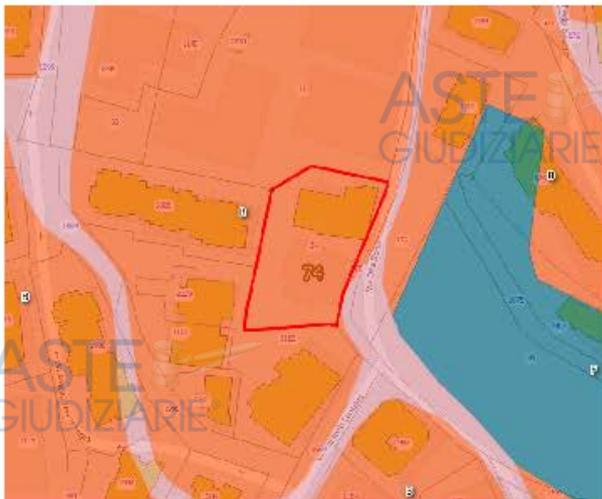
L'immobile ricade in zona B di PRG, ed è vincolato dal vincolo idrogeologico, secondo il P.T.P.R. della Regione Lazio approvato non risulta vincolato, è classificato sulle Tav A e Tav. B "Paesaggio degli insediamenti Urbani".

Stralcio P.R.G (Zona B)

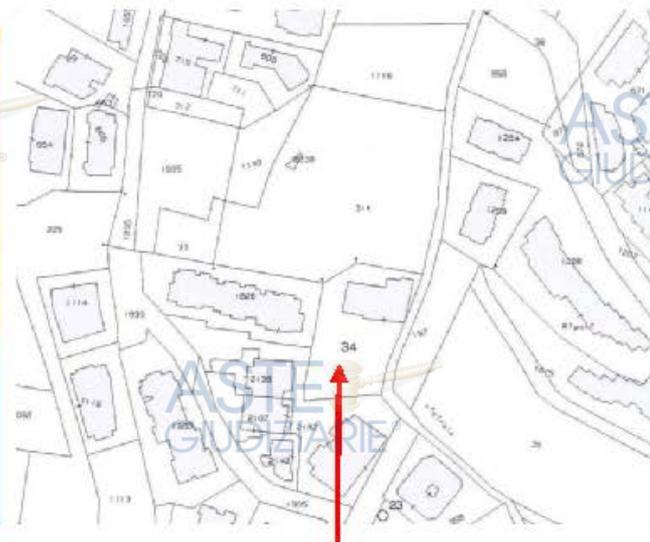
Il CTU fa presente che nella mappa del catasto terreni il fabbricato su cui ricade il bene staggito non risulta inserito, per una miglior comprensione si rimette l'estratto di mappa del foglio 74 part 34.

Stralcio catastale foglio 74 part. 34

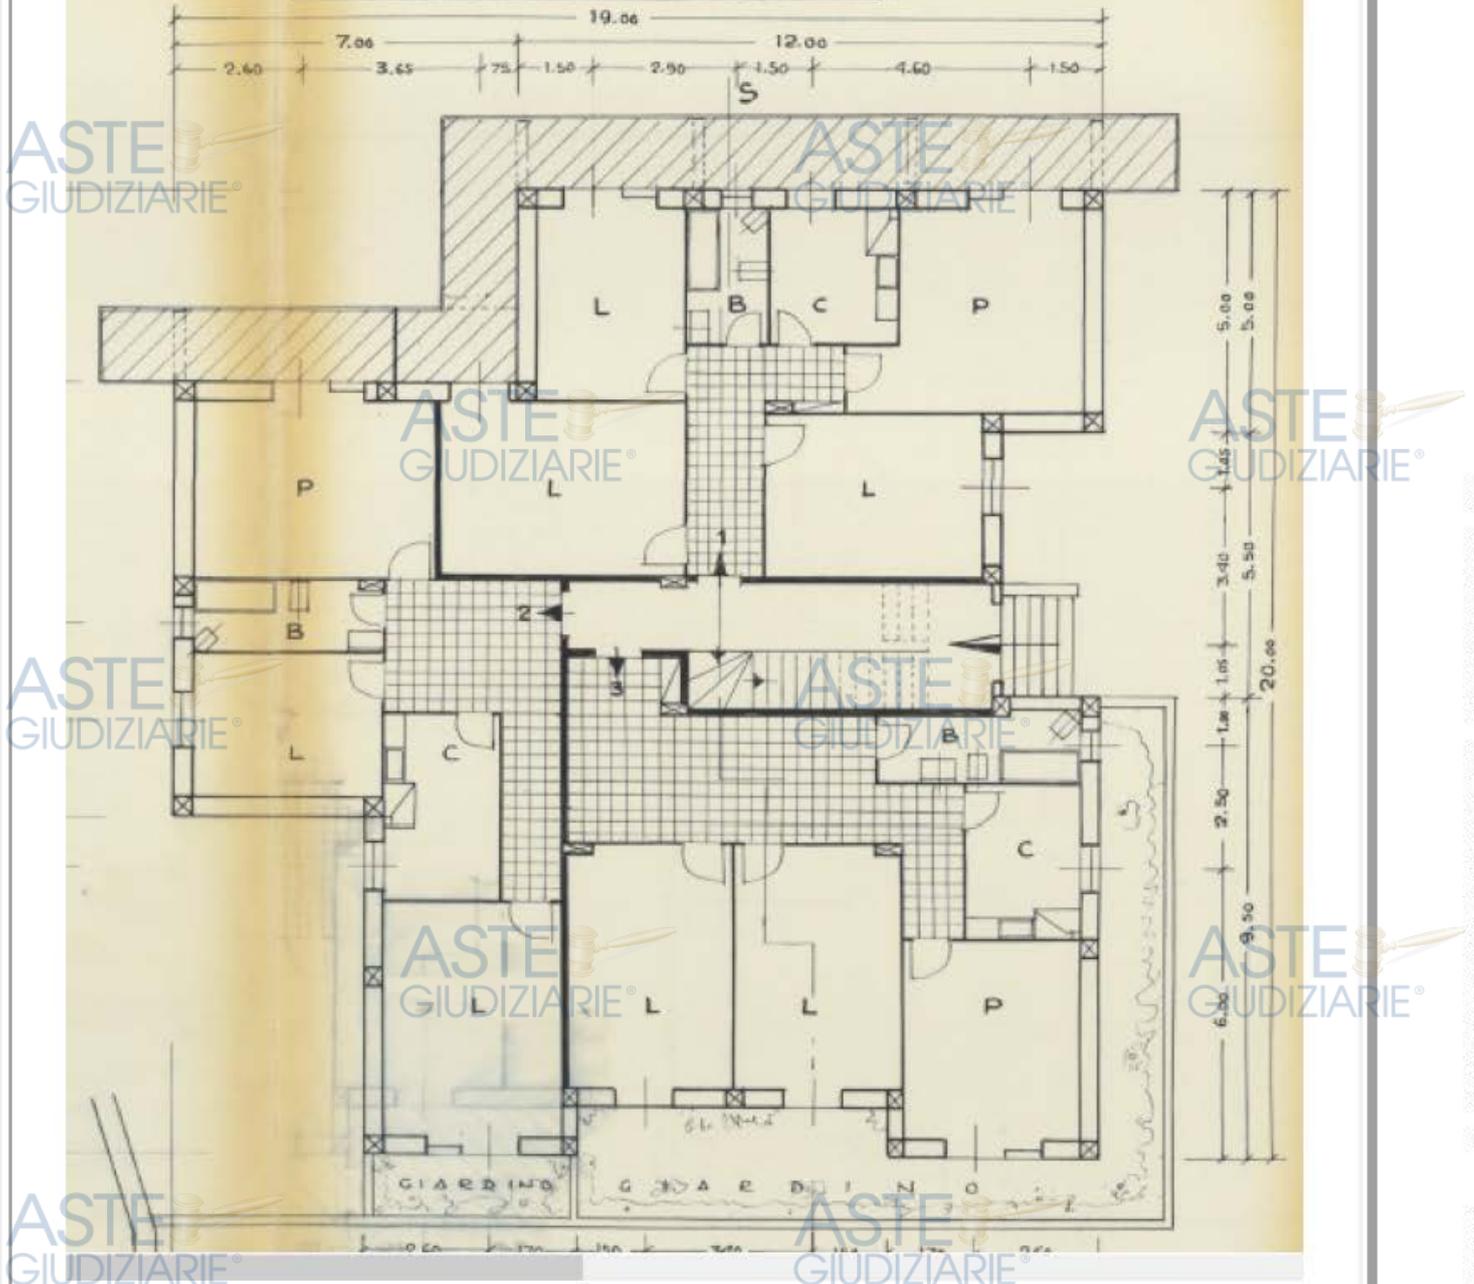
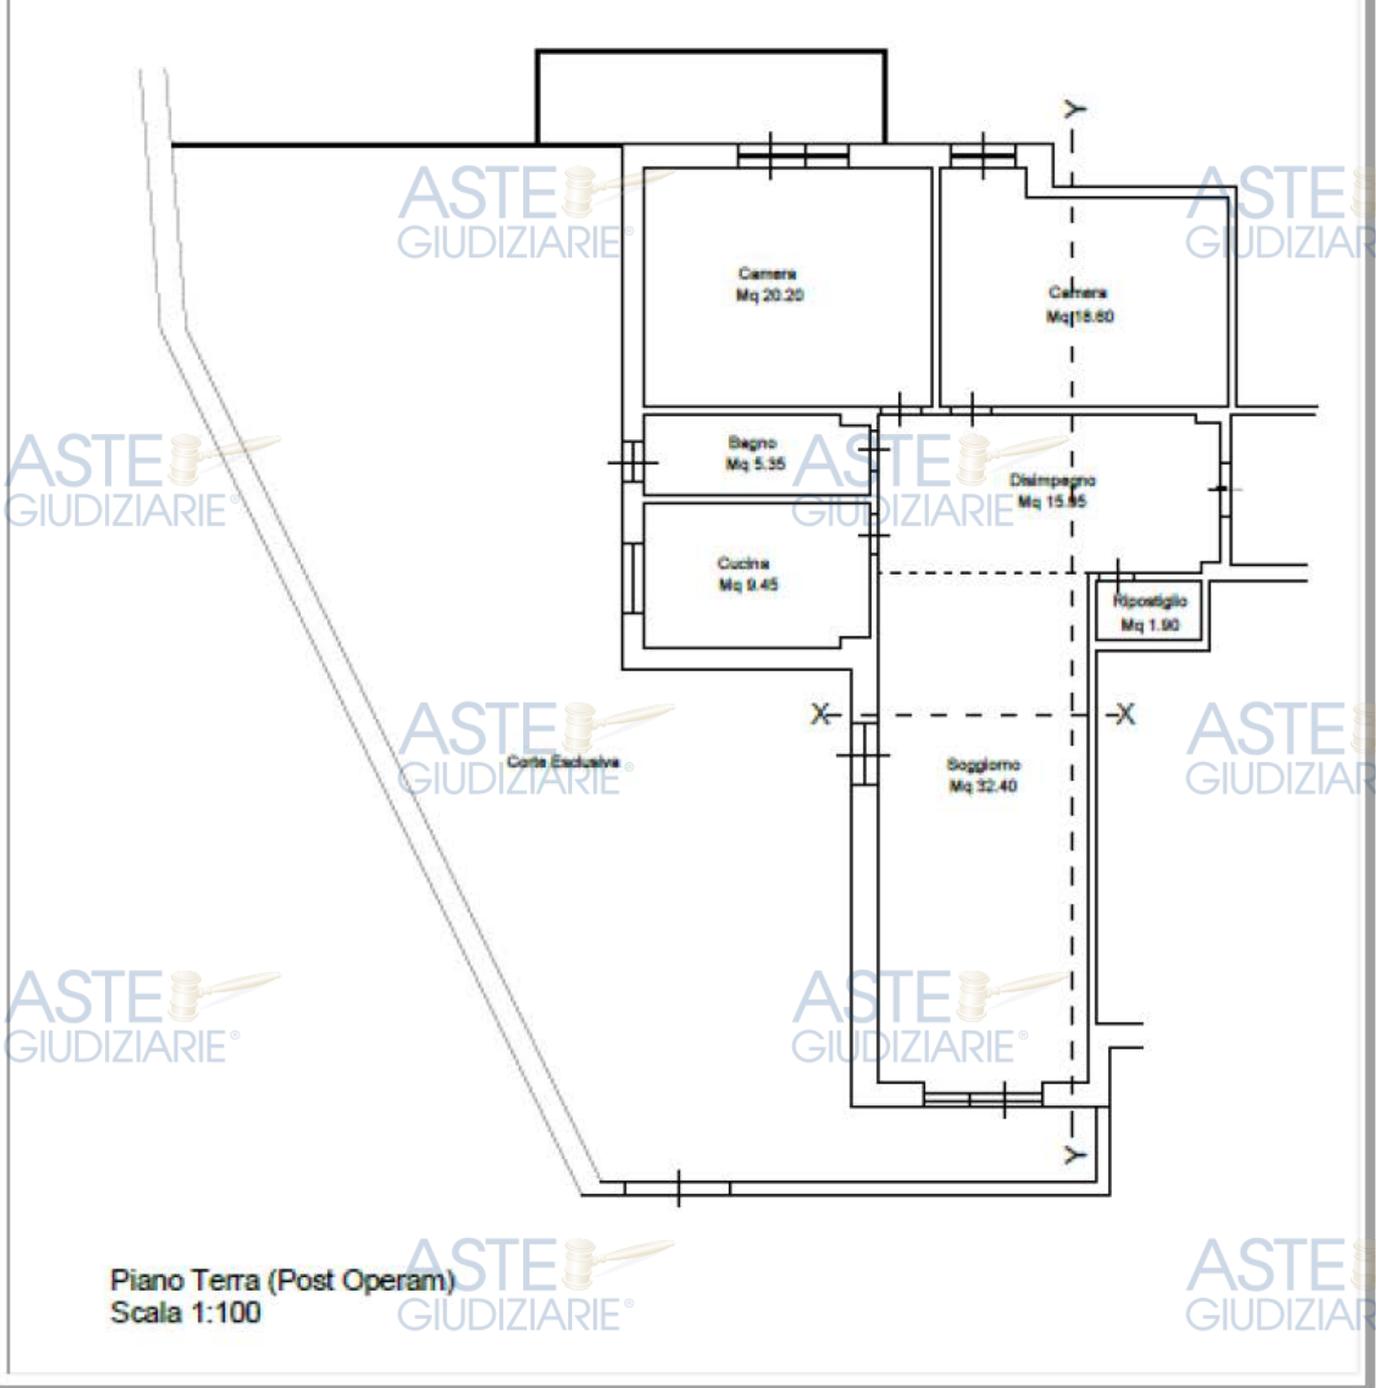
PIANTA PIANO TERRENO - 1/100

Stralcio del progetto allegato alla Licenza Edilizia n. 155 del 24/10/1961

Piano Terra
