TRIBUNALE DI TIVOLI

Esperto Stimatore: Architetto Antonio Fratini

PROCEDURA EI RGE 388/2024

- **Bene N° 1** - Appartamento ubicato a Rignano Flaminio (RM) - Via C. Cavour n. 45, piano T-1

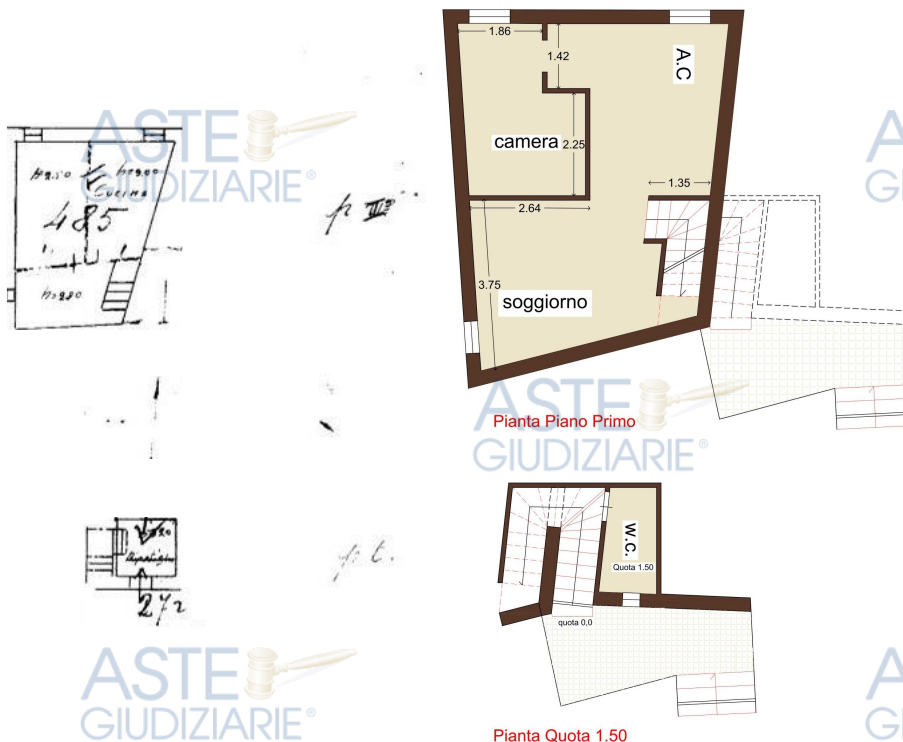
Si precisa che dal rilievo metrico effettuato il giorno del sopralluogo al bene in oggetto, sono emerse delle difformità rispetto alla planimetria catastale in atti dal 29/12/1939, protocollo n. 000000118; relative ad una diversa distribuzione degli spazi interni.

“Lo stato dei luoghi evidenzia la presenza di un vano di servizio realizzato alla quota di 1,50 ml sul pianerottolo della scala interna; la planimetria catastale, invece, riporta un locale deposito posto al piano terra, dal quale si diparte la scala interna che conduce al piano primo. La rappresentazione grafica della scala presenta alcune incongruenze.”

E' necessario aggiornare la planimetria catastale con un nuovo DOCFA.

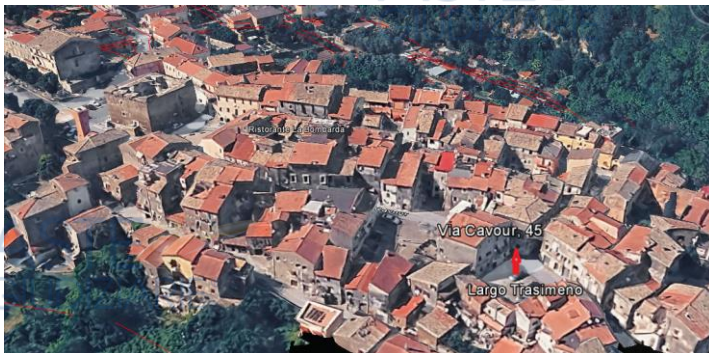
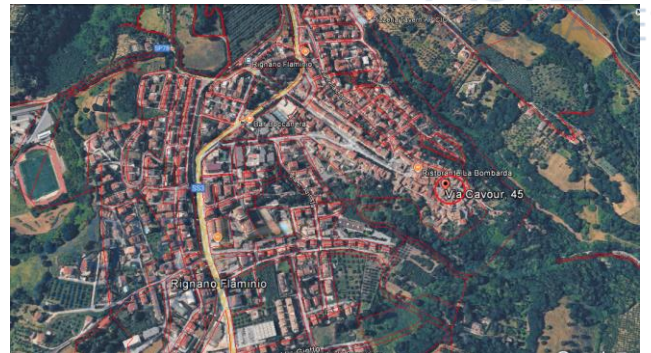
Il Bene in oggetto si Trova in **ZONA A1** di Piano Regolatore del Comune di Rignano Flaminio; in Zona territoriale Omogenea "A" (art. 2 D.M. 2 aprile 1968).

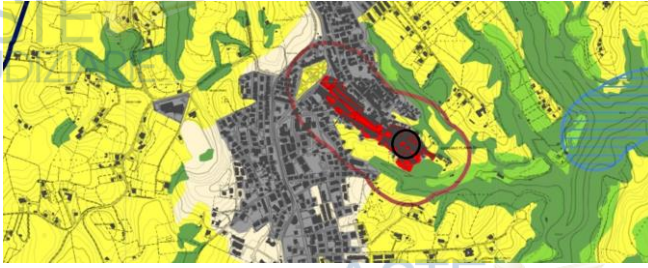
PTPR Lazio-Tavola A

Sistema del Paesaggio Insediativo	
	Paesaggio dei Centri e Nuclei Storici con relativa fascia di rispetto
	Parchi, Ville e Giardini Storici
	Paesaggio degli Insediamenti Urbani
	Paesaggio degli Insediamenti in Evoluzione
	Paesaggio dell'Insediamento Storico Diffuso
	Reti, Infrastrutture e Servizi

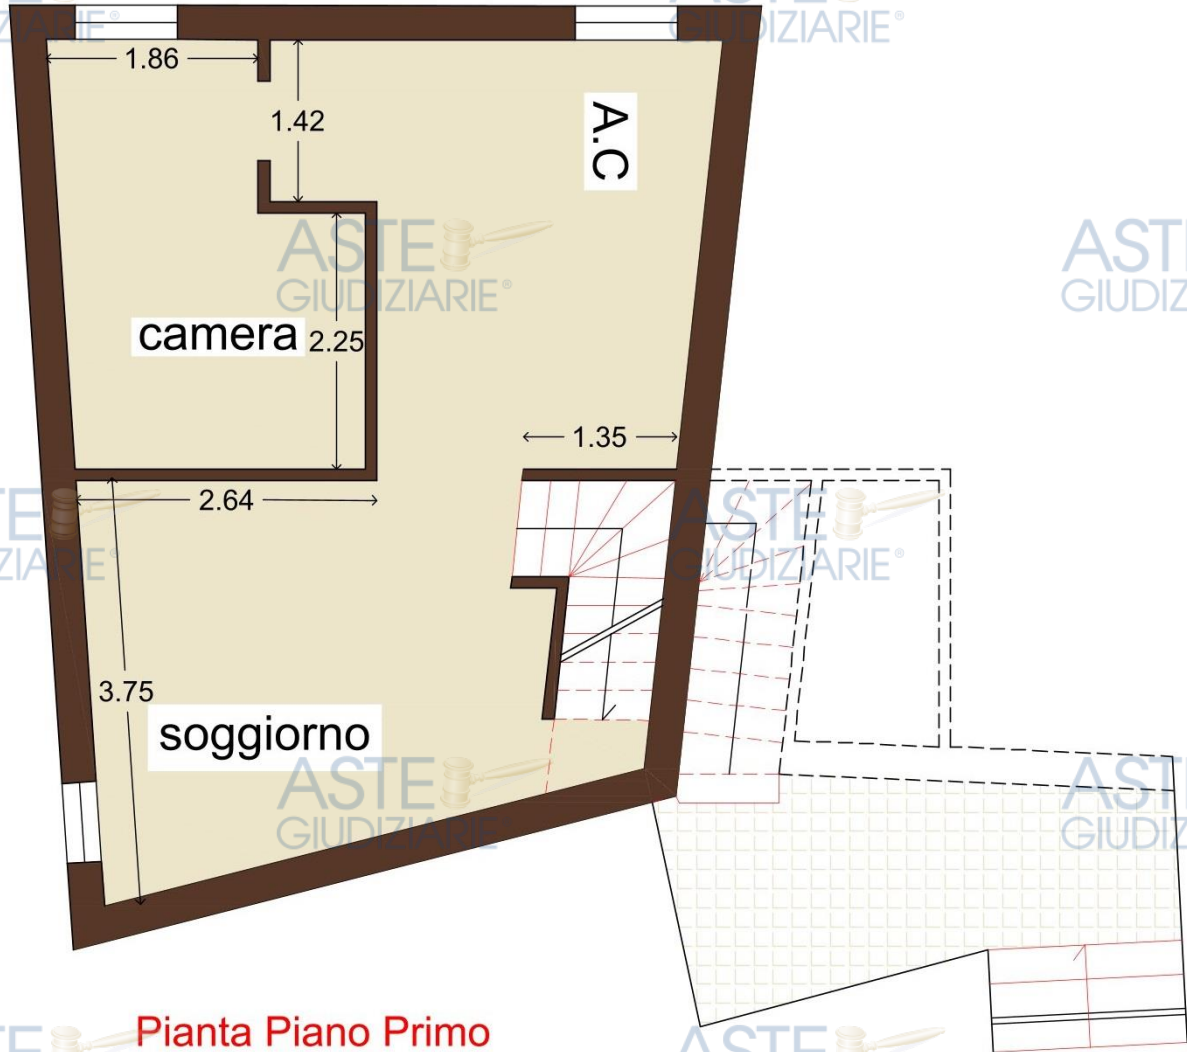
Pianta Piano Primo

Il sottoscritto CTU ha rilevato metricamente lo stato dei luoghi redigendo le piante del Bene in oggetto, che al momento del sopralluogo versava in condizioni di conservazione ed igiene pessime, quasi proibitive.
